**DIAGNÓSTICO DE ACCIDENTALIDAD Y ALTERNATIVA DE SOLUCIÓN EN EL
INTERCOMUNICADOR DE CALZADA UBICADA EN CARRERA 80-CALLE 2-51
EN LA CIUDAD DE BOGOTÁ.**

FACULTAD DE INGENIERÍA

PROGRAMA DE INGENIERÍA CIVIL

2020

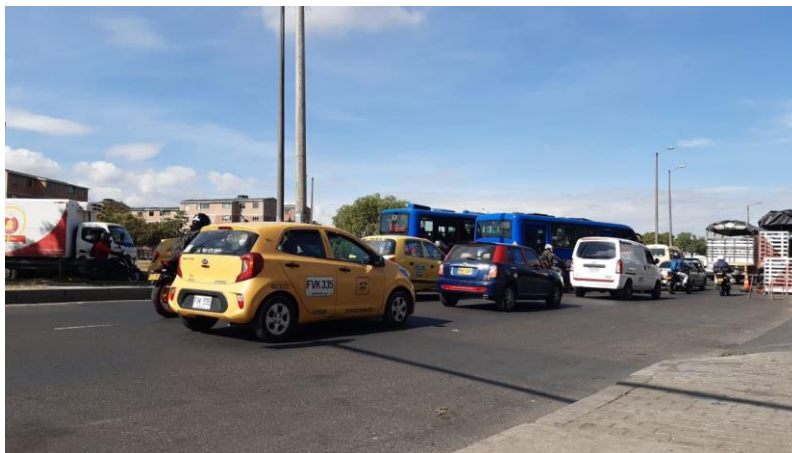
Ilustración 27. Nivel de servicio D.

“El flujo todavía es estable y se presentan restricciones de geometría y pendiente. No existe libertad para conducir con la velocidad deseada dentro de la corriente vehicular, al ocurrir interferencias frecuentes con otros vehículos, o existir condiciones de vía más defectuosas. El nivel general de libertad y comodidad que tiene el conductor es deficiente” (16)

Como se observa en la ilustración 17, la libertad de maniobrar se restringe completamente y se presentan dificultades en las velocidades; También se ven afectados por factores, como en este caso, las disposiciones de un carril usado exclusivamente para cargue y descargue de mercancía, eliminando una calzada para un tramo y evidenciando una obstrucción en la vía de tránsito.

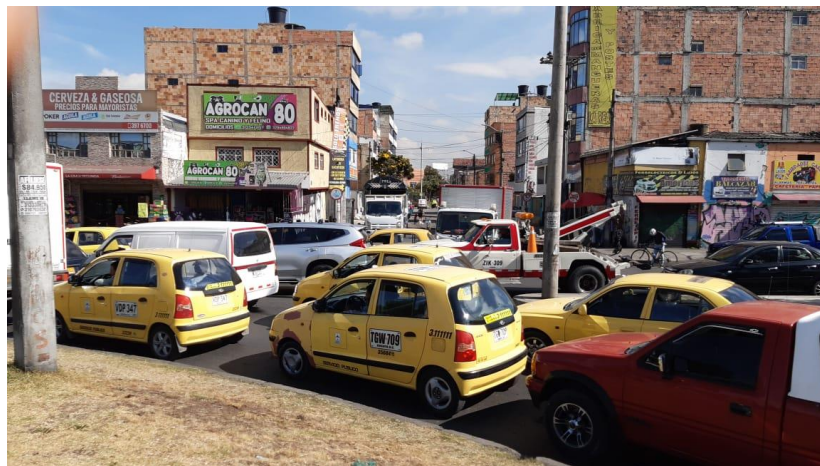
Ilustración 28. Nivel de servicio E.

El funcionamiento de la vía se encuentra cerca del límite operacional, donde la velocidad se maneja de manera constante muy baja, el nivel de satisfacción de los conductores es muy mala y se pueden producir perturbaciones debido a colapsos en el tránsito.

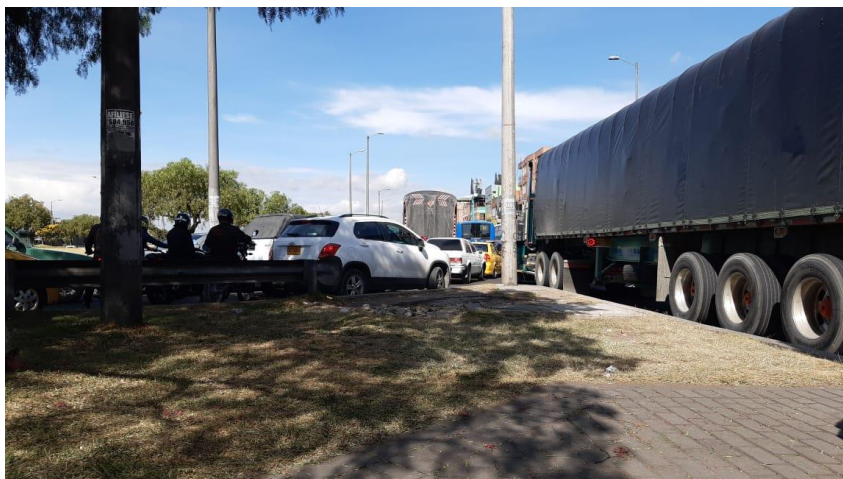
Ilustración 29. Nivel de servicio F.

En este punto ya se excede la capacidad total de la vía, donde la velocidad es muy cercana a 0, no hay manera posible de maniobrar en las vías y el nivel de satisfacción de los conductores es pésima. Conformado por grandes filas que recorren grandes distancias.

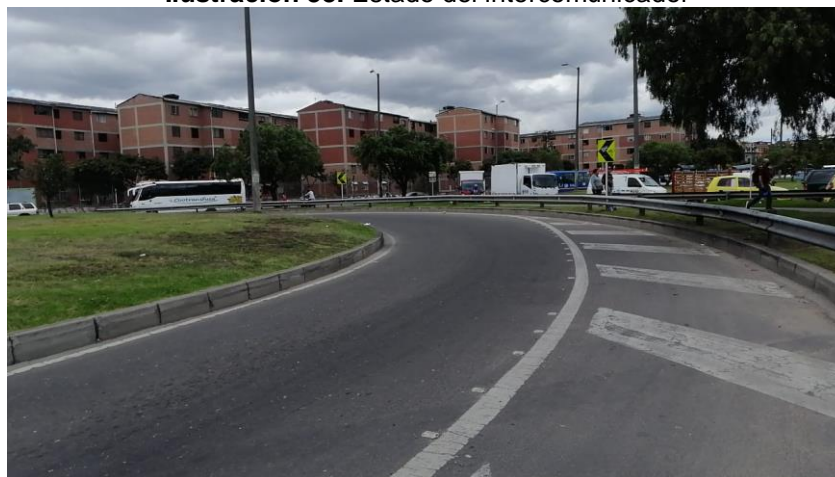
Ilustración 38. Estado del intercomunicador

Como se puede observar en la ilustración 38, el intercomunicador presenta condiciones muy buenas en su carpeta asfáltica, aunque se puede notar el desgaste en la parte central del intercomunicador, no hay signos de desniveles que puedan afectar la movilidad. También se encuentran las señales correspondientes, están los delineadores de curva horizontal simple, la barrera protectora se encuentra completa y con un deterioro por uso.

- En el intercomunicador de calzada ubicado en la Carrera 80 #2-51 no se presentan daños en las vías, las carpetas asfálticas del intercomunicador y el conector de la diagonal segunda presentan desgastes, pero estos no impiden ni reducen la movilidad vehicular de la zona, por lo que se puede descartar este pilar de seguridad vial como consecuencia de la tasa de accidentalidad que presenta el intercomunicador en estudio.

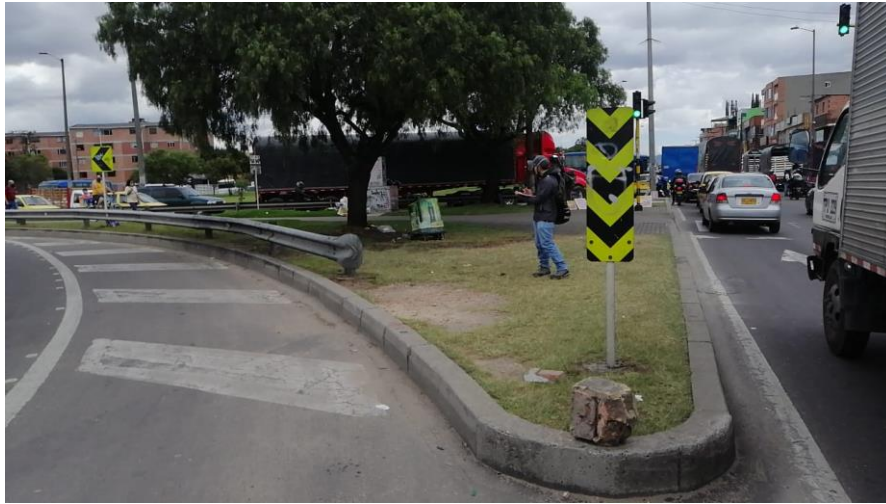
Ilustración 39. Estado del intercomunicador y diagonal 2.

El estado de la diagonal segunda antes de tomar el intercomunicador se encuentra en buenas condiciones, su carpeta asfáltica no presenta deficiencias en la zona de estudio, cuenta con las señalizaciones indicadas, tiene el vértice de separación, un marcador de obstáculo vertical, aunque este presenta algunos desgastes leves.

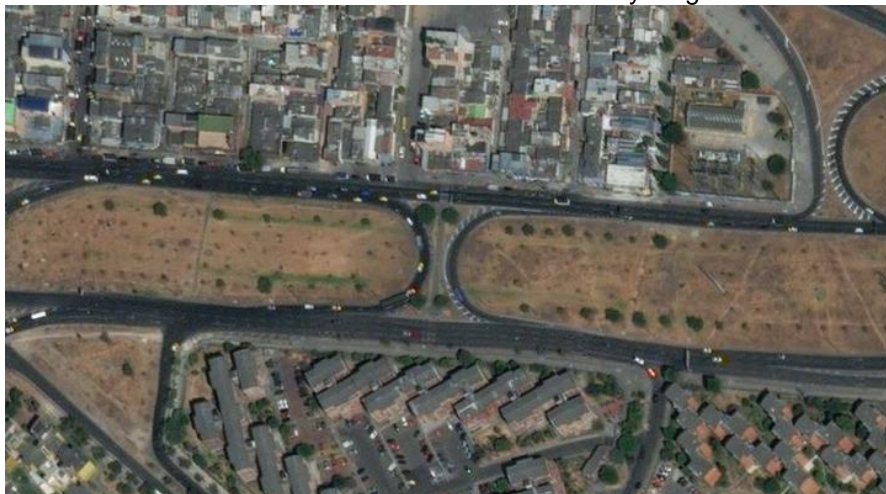
Ilustración 40. Vista del intercomunicador y diagonal 2.

En la ilustración 40, se observa el intercomunicador de calzada ubicado en la carrera 80 # 2-51, donde se puede destacar para este pilar de infraestructura un inconveniente que puede llegar a afectar la movilidad vehicular, el cual es la pérdida de carril justo después de que el intercomunicador se une con la diagonal segunda, esto puede deberse a los diseños que se tenían al momento de la construcción de la vía, y el posible cálculo erróneo de un nivel de servicio, por el cual se hizo caso omiso a la construcción de dicho carril.

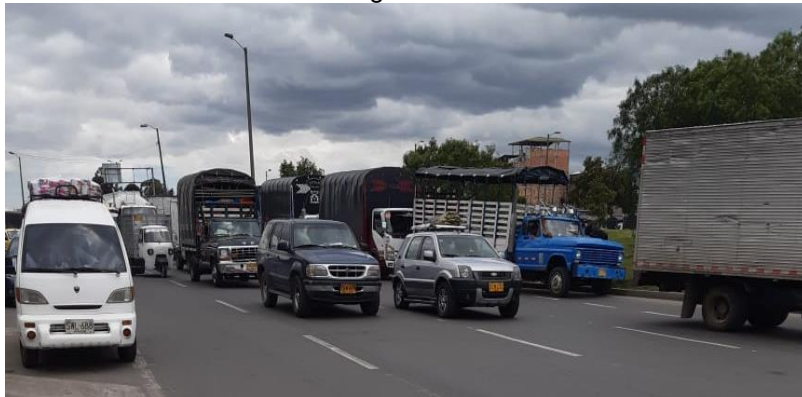
Ilustración 41. Seguridad de los vehículos.

En la zona de estudio se evidenciaron una gran cantidad de vehículos de distintas gamas, años y marcas, por lo que es muy difícil verificar que estos cumplan con los criterios mínimos en cuanto a su carrocería, los cinturones de seguridad y sus llantas, al igual que con los camiones y de categorías mayores, por lo que, se tiene en Colombia dos criterios para poder circular en las vías nacionales, los cuales son: La revisión técnico mecánica, la cual es un proceso que revisa las condiciones mecánicas, ambientales y de seguridad en centros autorizados y que se debe

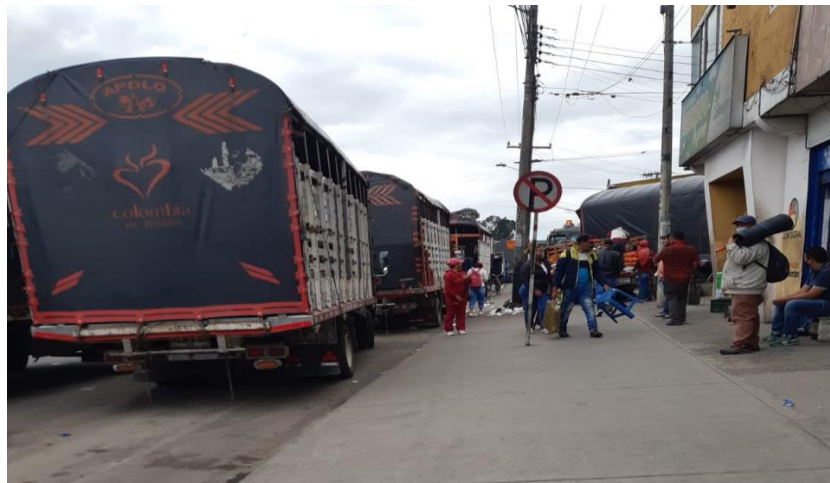
Ilustración 42. Conducta de los usuarios.

En la zona de estudio, se evidencio que hay un comportamiento bastante regular tanto por los conductores, como los peatones, ya que se hace caso omiso a las señales y a las normas. Como se observa en la ilustración 42, un vehículo estacionado en una zona donde está prohibido, ya que es muy cerca del

También se evidencio que hay conductores que no hacían uso del cinturón de seguridad, principalmente taxis y buses y en muchos casos debido al uso de zonas viales para estacionar; se invadían los carriles, creando congestiones e interrumpiendo la movilidad.

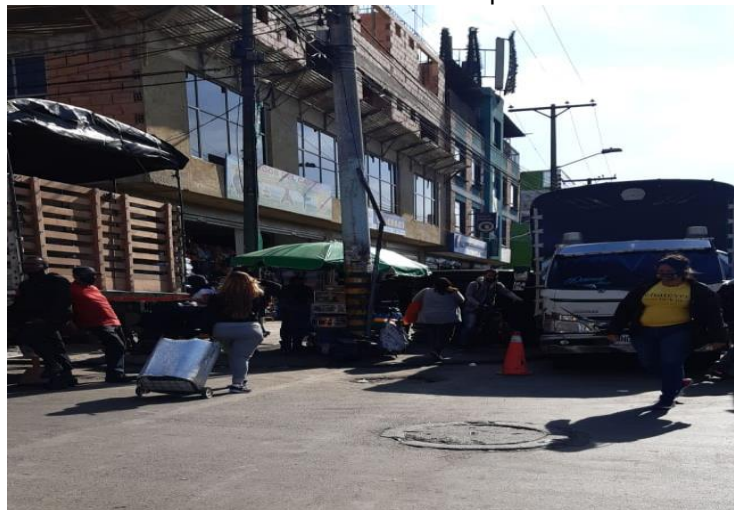
Ilustración 43. Conducta de peatones.

Aunque el intercomunicador de calzada en estudio cuenta con un semáforo y con una cebrada peatonal que se encuentra en buenas condiciones, la mayoría de peatones no hacen el uso de esta e invaden las calles como se puede observar en la ilustración 43, mostrando la falta de cultura y respeto hacia las normas y señalizaciones de tránsito.

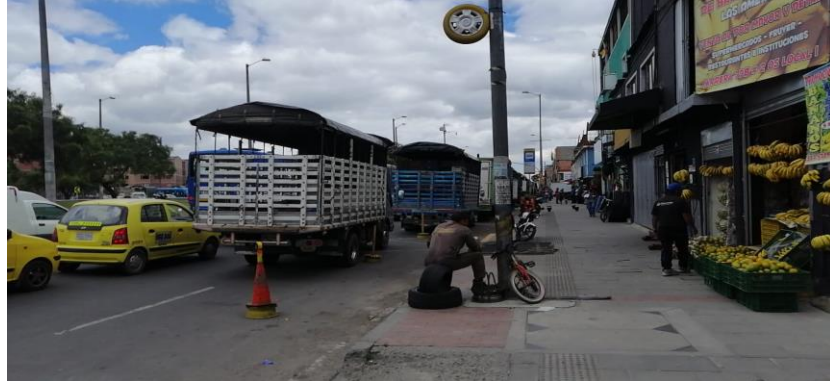
Anexo 1. Uso indebido de calzada.

Aunque en el sector se presentaban otros locales, como supermercado-fruver, monta llantas y otros locales que prestaban el servicio de alimentación, no fue posible obtener información o fotografías, ya que no se contaba con el permiso por parte de estos. Pero se logra observar que muchos de ellos utilizaban la calzada como estacionamiento para cargue, descargue y parqueadero de usuarios que compraban en estos locales, como se puede observar en el anexo 1, donde se puede notar el uso indebido de calzada, generando molestias y congestiones vehiculares de la zona.

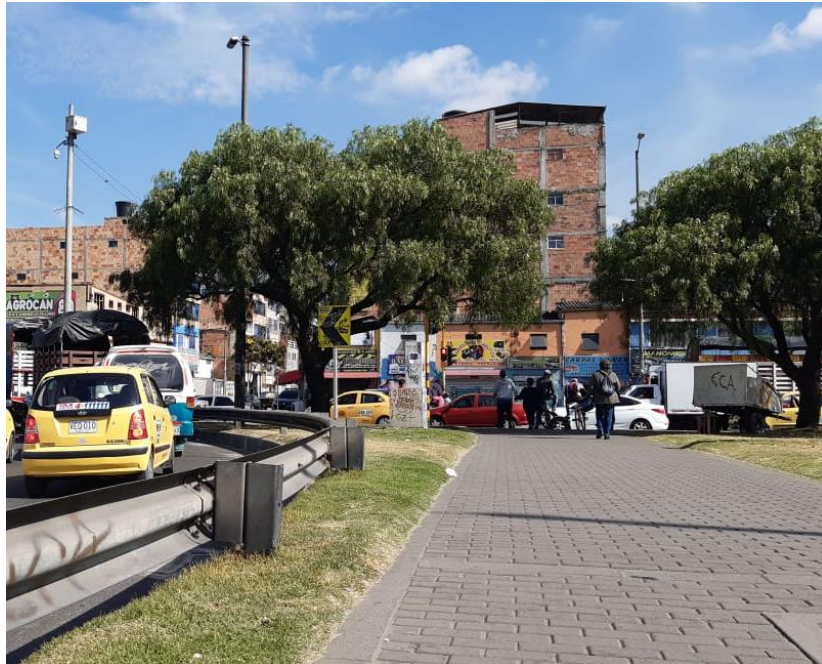
Anexo 12. Paso peatonal

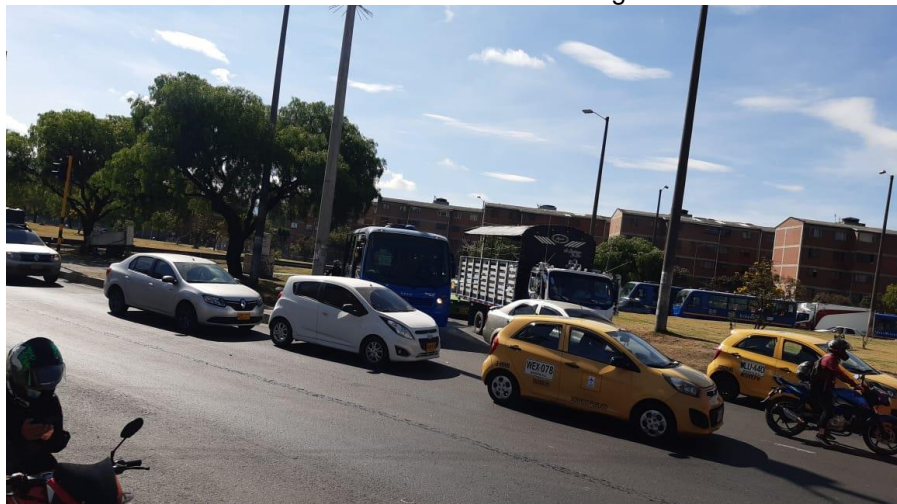
Anexo 13. Unión intercomunicador con diagonal 2.

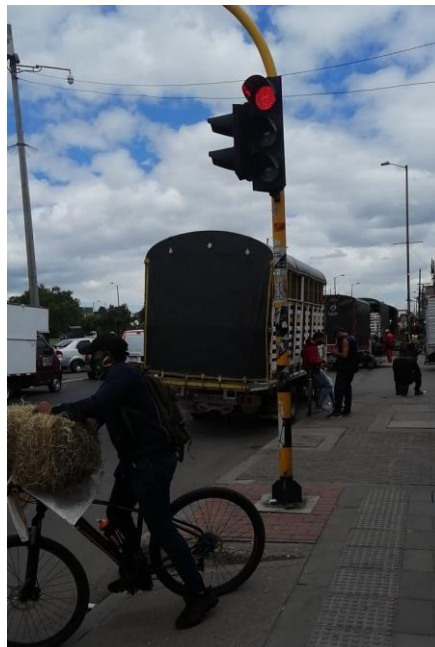
Anexo 15. Semáforo zona de estudio

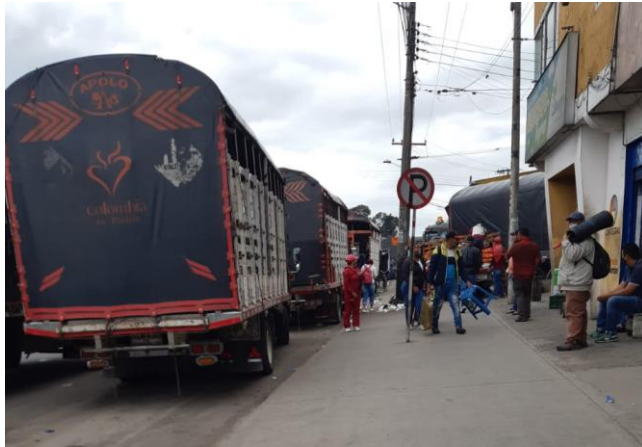
Anexo 16. Señales reglamentarias.

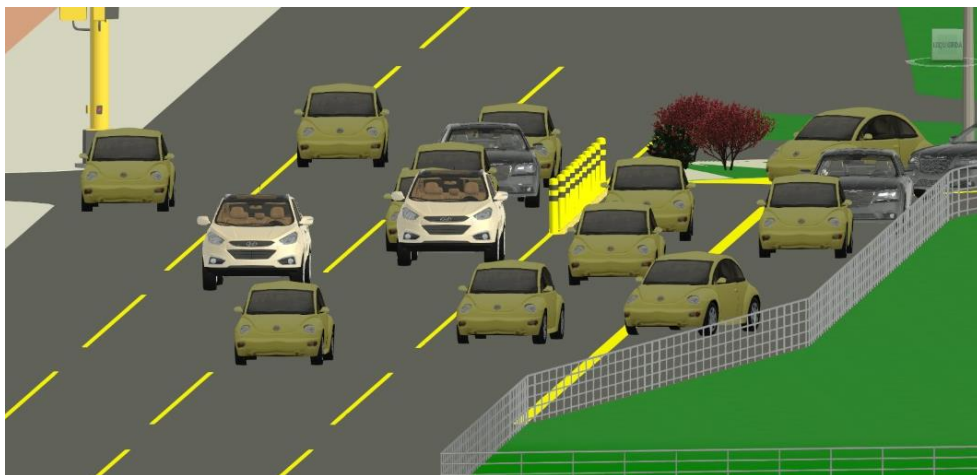
Anexo 17. Simulación hitos y separador vial ii.
