**PROPUESTA DE ALTERNATIVA PARA LA PACIFICACIÓN DEL
TRÁNSITO FRENTE A LA SEDE 13 (CALLE 47 ENTRE LAS CARRERAS
13 Y 14) DE LA UNIVERSIDAD CATÓLICA DE COLOMBIA.**

FACULTAD DE INGENIERÍA

PROGRAMA DE INGENIERÍA CIVIL

Trabajo de Grado para optar al título de
INGENIERA CIVIL

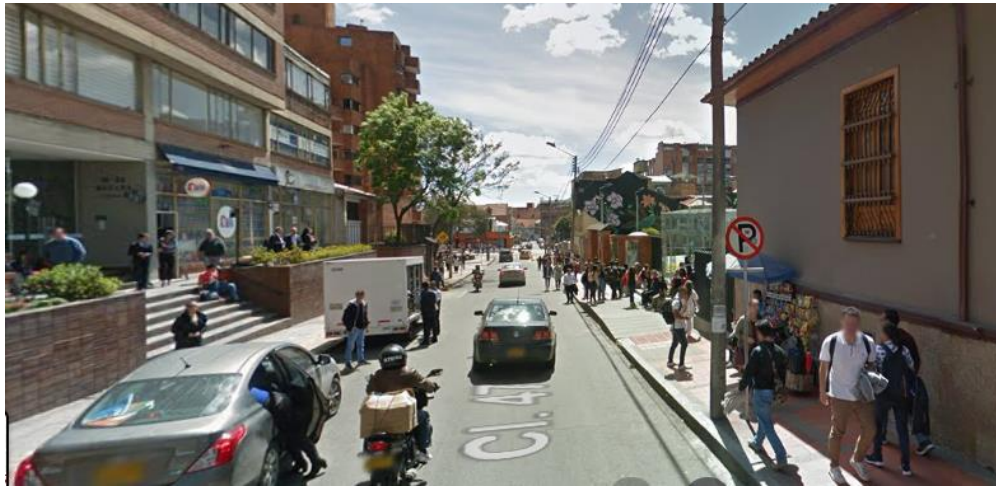
Imagen No. 1. Zona de estudio

Lo anterior, teniendo en cuenta que en la actualidad las condiciones para los peatones de la zona no son las más adecuadas como se observa en la Imagen No. 1, en la cual se observa a los peatones ocupar parte de la vía para su circulación arriesgando su seguridad, esto debido al poco espacio de los andenes que cuenta con un ancho promedio de 2.30 metros y al alto flujo peatonal que se presenta en la zona, también se puede observar vendedores ambulantes que hacen que se reduzca el andén en determinados puntos y la conglomeración de estudiantes y docente en la entrada de la universidad, además de la falta de demarcación vial en el corredor y el deterioro de las señales verticales.

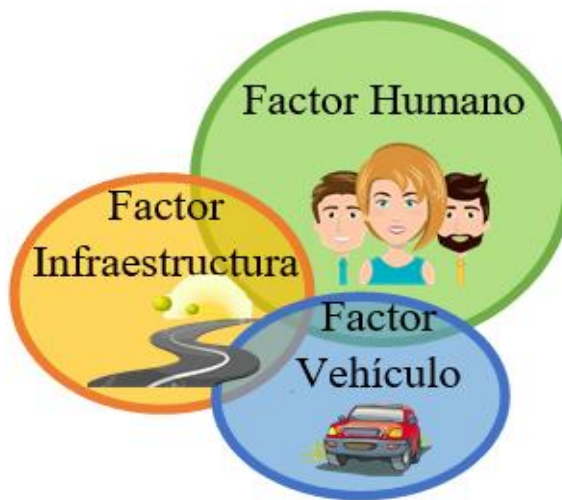
Figura No. 6. Factores concurrentes en los accidentes de Tránsito

Como se puede observar en la Figuro No. 6, los accidentes de tránsito pueden suceder por (i) factores humanos, (ii) factores del vehículo o (iii) factores de la infraestructura, que interactuando entra ellos pueden ser de menor o mayor gravedad, uno de los factores que más influyen en el momento de un siniestro es el humano ya que dé él depende la reacción ante los demás.

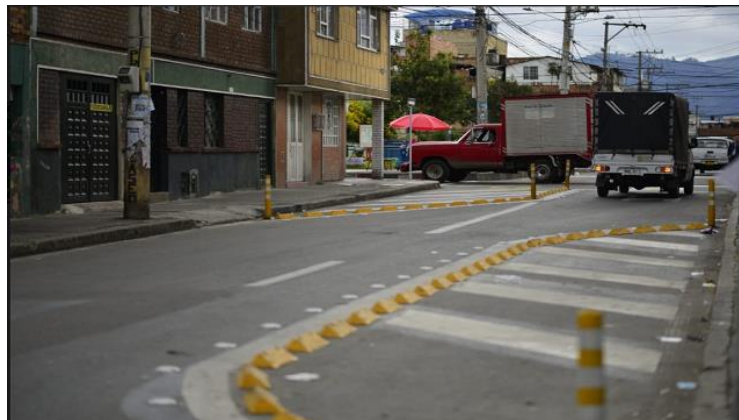
Imagen No. 3. Chicanas.

- Chicanas: Esta medida cubre varios tipos de diseños, todos enfocados a generar un cambio en la dirección del vehículo para que reduzca la velocidad.

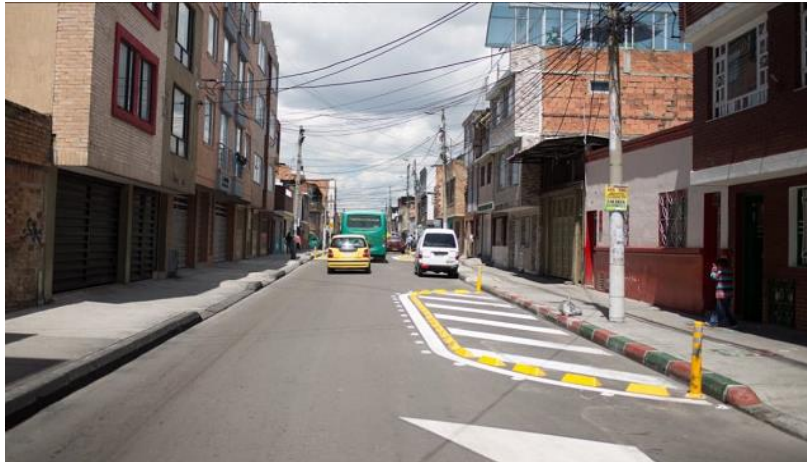
Imagen No. 4. Estrechamiento de calzada.

- Estrechamiento de calzada: Si una vía en la zona es ancha, se pueden estrechar los carriles de forma visual con demarcación u otros elementos como tachones, materas o bolardos.

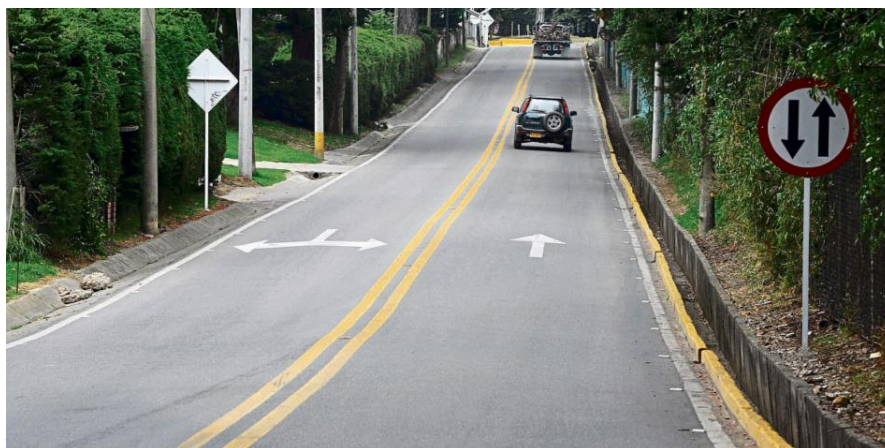
Imagen No. 5. Vías bidireccionales.

- Vías bidireccionales: Esta es una buena medida a largo plazo en áreas residenciales, ya que brinda varios efectos positivos: reduce la velocidad del tránsito, disminuye los desvíos y mejora la accesibilidad.

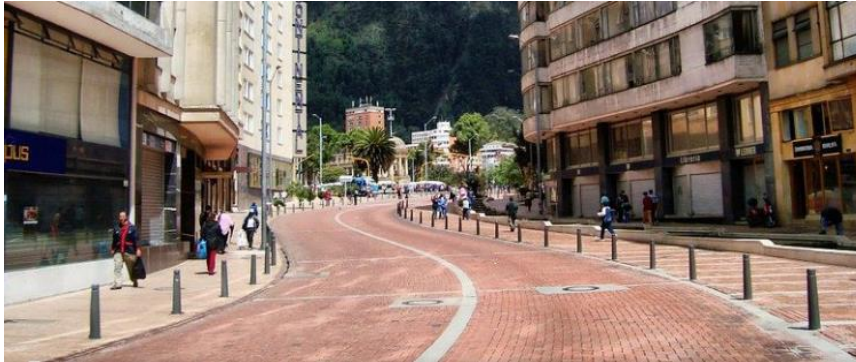
Imagen No. 6. Intersecciones a nivel de andén.

- Intersecciones a nivel de andén: Las intersecciones elevadas a nivel de andén tienen el mismo efecto que los resaltos, pero son más costosas debido a su tamaño.

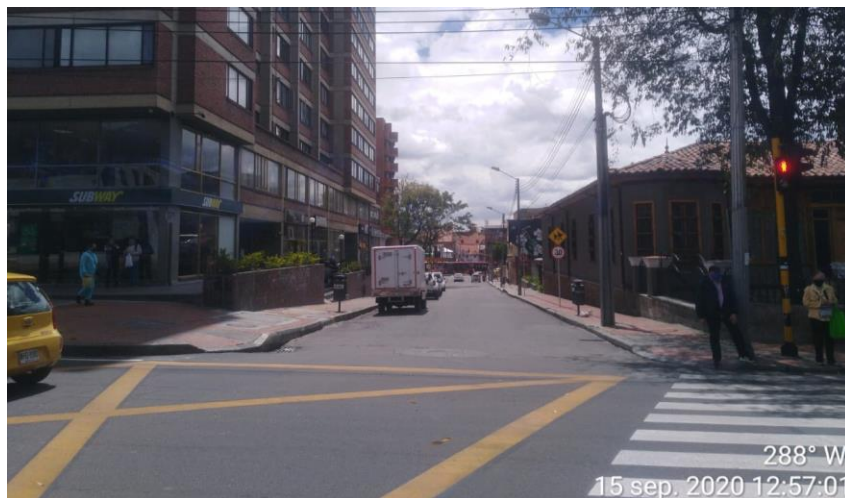
Imagen No. 8. Señalización Horizontal Existente.

En el recorrido realizado al corredor de estudio se logró identificar que la señalización horizontal es deficiente a lo largo de la calzada vehicular.

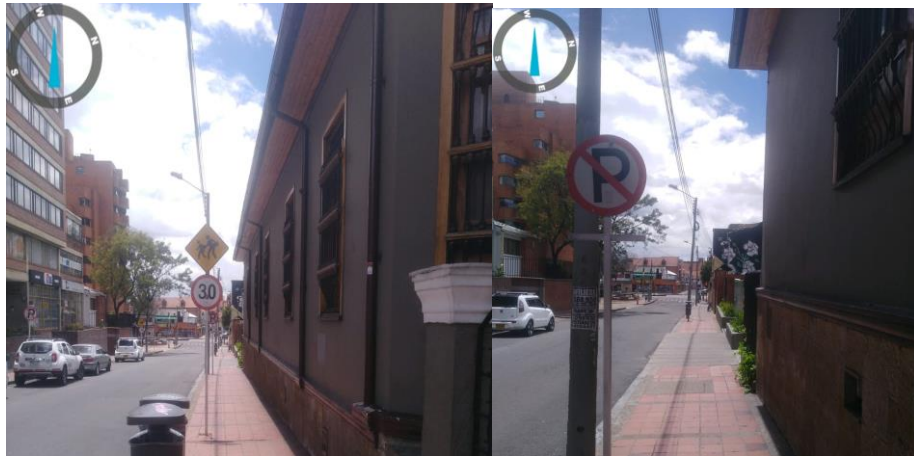
Imagen No. 9. Señalización Vertical Existente.

En el recorrido realizado al corredor de estudio se logró identificar que la señalización vertical es insuficiente.

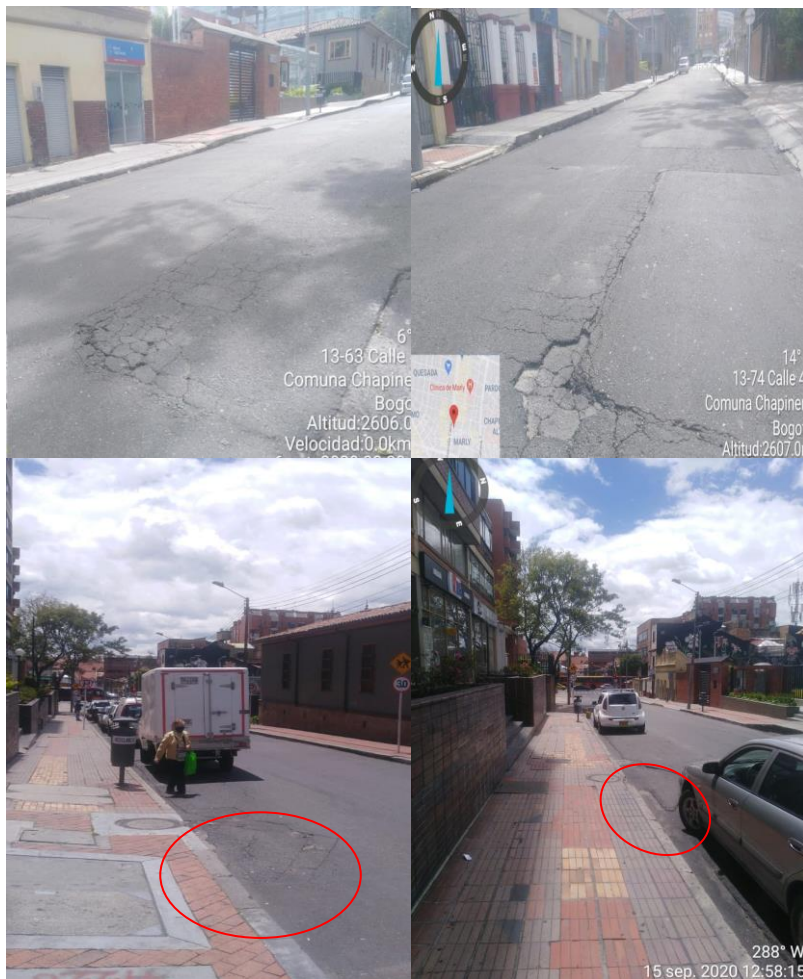
Imagen No. 10. Estado actual del corredor vial.

- Presencia de baches y hundimientos en el costado sur de la calzada.
- Parches sobre la intersección de la Av. Caracas y deterioro del pavimento.
- Presencia de fisuras longitudinales.

Además, la infraestructura del corredor se encuentra en estado regular lo que puede generar accidentes de tránsito, debido a las ondulaciones, deterioro de la carpeta asfáltica y huecos encontrados en especial sobre la Carrera 14.

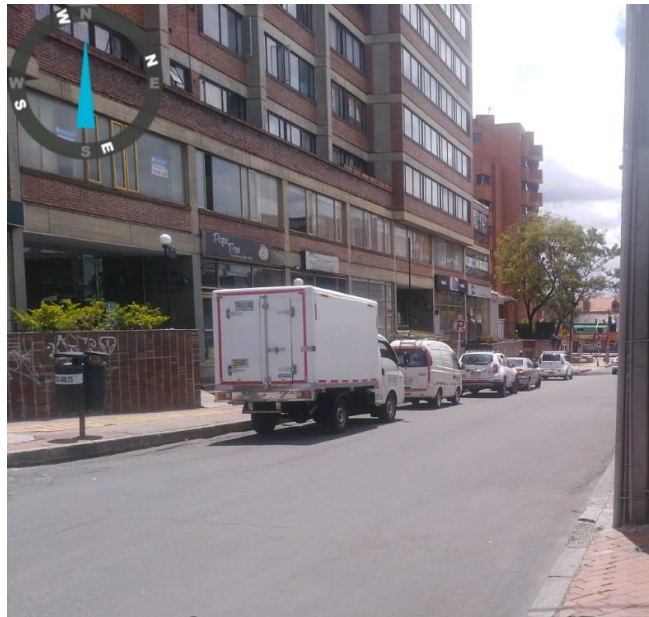
Imagen No. 11. Vehículos mal parqueados.

Pese a las señales de prohibido parquear en las zonas laterales del corredor, se evidencia el no cumplimiento de esta por parte de algunos conductores de la zona que parquean sus vehículos generando conflicto en horas pico.
