**ANALISA KERUSAKAN DAN PERBAIKAN *SYSTEM SWING*
PADA UNIT *EXCAVATOR KOMATSU PC 130_F-7***

**PROGRAM STUDI TEKNIK MESIN
FAKULTAS TEKNIK
UNIVERSITAS MUHAMMADYAH SURAKARTA**

ANALISA KERUSAKAN DAN PERBAIKAN SYSTEM SWING PADA UNIT EXCAVATOR KOMATSU PC 130F-7

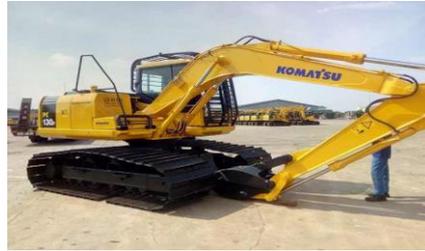
Gambar 1. Unit Uji Coba

Setelah melakukan uji coba pada unit, terdapat tiga kemungkinan komponen *system swing* yang mengalami kerusakan yang harus dicek secara visual, yaitu : *hydraulic system, swing machinery dan swing circle*. Selanjutnya dilakukan diagnosa kerusakan sebagai berikut :

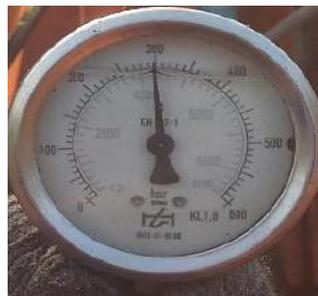
Gambar 2. Pemeriksaan *Oil Hydraulic System*

Diagnosa Kerusakan Pada *Hydraulic System* Proses pengukuran tekanan oli pada *hydraulic system* bertujuan agar diketahui berapa nilai output oil pressure pada *hydraulic system*. Nilai tekanan standarnya yaitu 300 bar pada *pressure tester* saat *engine* hidup. Pada gambar 2 merupakan tekanan *oil hydraulic* yang mencapai 300 bar pada *pressure tester* saat *engine* hidup dan melakukan kerja.

Dari pemeriksaan tekanan *oil hydraulic* dapat disimpulkan bahwa kerusakan yang terjadi pada *swing system* bukan disebabkan karena *hydraulic system*.

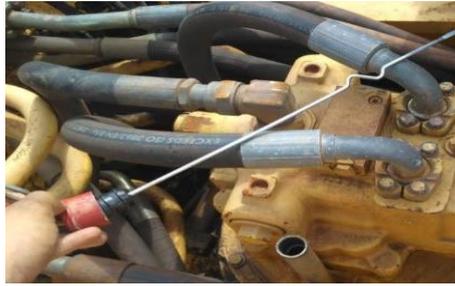
Gambar 3. Pemeriksaan Volume *Oil Swing machinery*

Diagnosa kerusakan pada *swing machinery* pemeriksaan volume *oil* dilakukan untuk mengetahui apakah terjadi kebocoran *oil* atau tidak pada *swing machinery*. Gambar 3 adalah volume *oil* *swing machinery* dilihat pada dipstik *oil* *swing machinery*.

Dari pengamatan mekanik melalui *dipstik swing machinery* menunjukkan bahwa volume *oil* berada diantara tanda H dan L yang berarti normal. Jadi dapat disimpulkan bahwa volume *oil* pada *swing machinery* dalam keadaan normal.

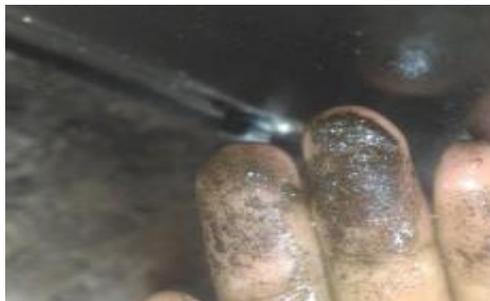
Gambar 4. Kontaminasi *Grease*

Dari hasil pemeriksaan *grease* pada *swing circle*, menunjukkan bahwa gambar 4 merupakan kondisi *grease* yang telah terkontaminasi.

Setelah ditemukan penyebab utama kerusakan yang terjadi pada *swing system*. Selanjutnya dilakukan analisa penyebab kerusakan sebagai berikut : Dari proses *disassembly swing circle* pada gambar 4 ditemukan bahwa kondisi *grease* pada *swing circle* telah terkontaminasi. Sehingga pelumasan antara *shaft pinion* dengan *swing circle* menjadi tidak sempurna, karena pelumasan yang buruk tersebut membuat kedua komponen mengalami kontak langsung dan mengakibatkan terjadinya keausan pada *swing circle*.

Penyebab dari permasalahan ini akibat dari *maintenance* yang kurang baik, dimana ditemukan kondisi *grease* yang buruk. Hal tersebut diakibatkan karena kurangnya operator dan mekanik dalam memperhatikan *daily check* dan *periodic service* pada unit tersebut. Selain itu, pengecekan harus memperhatikan standar yang telah ditetapkan oleh buku *maintenance*.

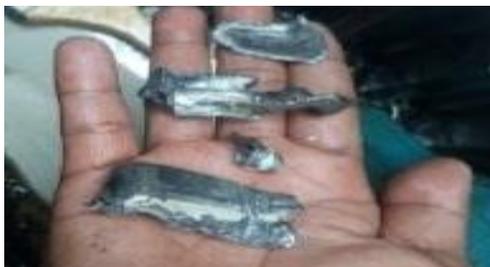
Gambar 5. Pecahan Plat

Kemudian dilakukan pengecekan kandungan *grease* pada *swing circle* untuk mengetahui apakah terjadi keausan atau tidak, setelah dilakukan pemeriksaan, ditemukan pecahan plat yang terkandung dalam *grease* seperti ditunjukkan pada gambar 5.

Dari analisa kerusakan pada *swing system* dapat disimpulkan bahwa adanya komponen *swing system* yang mengalami keausan atau kerusakan.

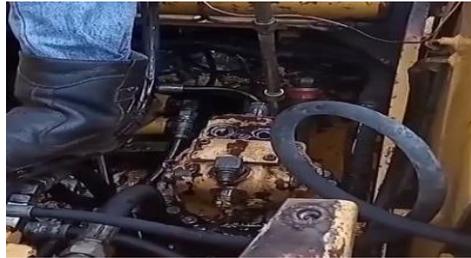
Gambar 6. *Disassembly 1 Hose Swing Motor*

1. Lepaskan *hose-hose* yang terhubung pada *swing motor* dan tutup lubang *hose* kemudian dilanjutkan memaskan *bolt* yang terhubung antara *case* dan *revolving frame* menggunakan kunci *sock*.

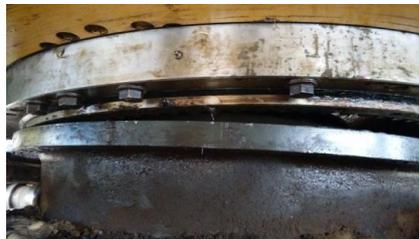
Gambar 7. Proses *Disassembly 2 Pelepasan Bolt Upper Structure*

2. Lepaskan *bolt* pengikat antara *upper structure* dan *lower structure* menggunakan kunci *sock*, sisakan masing-masing satu *bolt* didepan dan dibelakang untuk penahan saat pengangkatan *upper structure* seperti gambar 7.

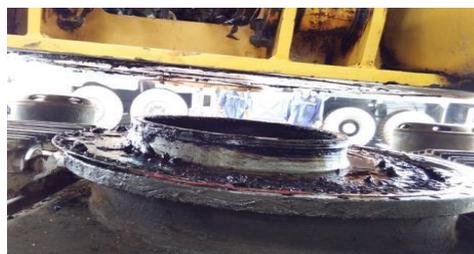
Gambar 8. Proses *Disassembly 3 Upper Structure*

3. Setelah terangkat gunakan *forklift* untuk mengangkat *swing circle* lalu lepaskan *bolt* yang tersisa. Setelah terlepas, pindahkan *swing circle* ke tempat aman.

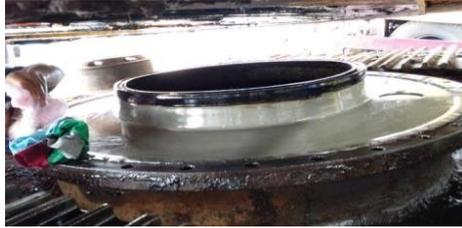
Gambar 9. Proses 4 *Disassembly* Pembersihan

4. Langkah terakhir yaitu bersihkan *grease* dari kotoran yang terdapat pada *track frame excavator* menggunakan solar dan sikat supaya bersih.

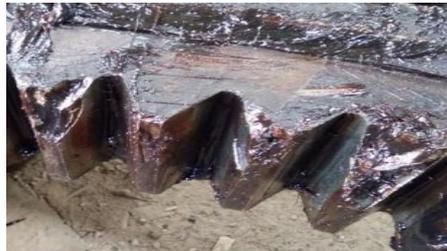
Gambar 10. Kerusakan Pada *Swing Circle*

Dari hasil pembongkaran komponen (*disassembly*) pada *swing circle*, telah ditemukan permasalahan yaitu komponen *gear* yang mengalami keausan atau kerusakan serta kondisi *grease* telah terkontaminasi pasir. Dapat dilihat seperti gambar 10.

Dari gambar 10 dapat disimpulkan bahwa, *grease* pada *swing circle* menunjukkan kondisi *grease* telah terkontaminasi pasir dan menyebabkan adanya komponen *gear* yang mengalami keausan atau kerusakan. Hal tersebut menjadi penyebab utama unit mengalami *trouble* saat melakukan gerakan *swing* 360 derajat. Komponen *gear* yang mengalami keausan atau kerusakan disebut dengan *wear* yang merupakan fenomena pada permukaan dimana lapisan logam yang terkikis (*aus*) pada permukaan kontak gigi pada roda gigi.

Kesimpulan yang dapat penulis uraikan dari Laporan Tugas Akhir ini adalah sebagai berikut : Dari hasil pemeriksaan pada *system swing*, terdapat kerusakan yang terjadi pada komponen *system swing*. Yaitu kerusakan pada *swing circle* menunjukkan bahwa kondisi *grease* telah terkontaminasi pasir dan menyebabkan adanya komponen gear yang mengalami kerusakan. Untuk memperbaiki kerusakan pada *system swing*, maka dilakukan penggantian pada komponen *swing circle* dan gunakan *buku shop manual* unit jika mengalami kendala saat melakukan proses *disassembly* ataupun *assembly swing circle*. Penyebab

kerusakan pada *swing circle* mempunyai faktor utama yaitu, *bad lubrication* yang berupa penggunaan grease yang kurang dan kondisi *grease* yang terkontaminasi. Faktor lainnya juga disebabkan karena kesalahan operator atau mekanik dalam pengoperasian alat dan *maintenance* yang kurang baik.

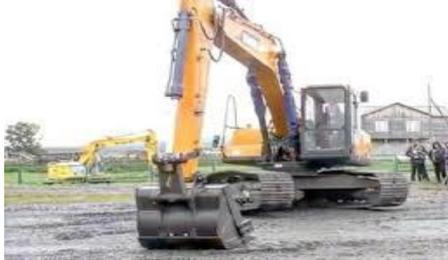
Gambar 11. Gerakan *Jack Swing Excavator*

Penggunaan *jack swing* seperti pada gambar 11 yang bertujuan untuk

mepercepat arah unit dapat menyebabkan kerusakan pada *swing circle*.

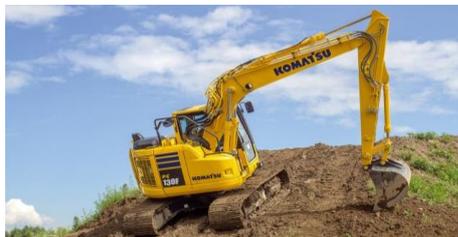
Gambar 12. Bekerja Bidang Miring

Posisi tanah yang miring seperti gambar 12 akan menambah beban yang diterima oleh *swing circle* saat melakukan gerakan *swing*. Jadi tidak boleh melakukan gerakan *swing* saat unit miring.
