Facultad de Ingeniería
Ingeniería de Seguridad Industrial y Minera

Trabajo de Suficiencia Profesional:
“Implementación del sistema antifatiga GuardVant
para la prevención de accidentes laborales en
el área de operaciones Mina de la Unidad
Minera Cuajone - Moquegua – 2016”

Para optar Título profesional de Ingeniero de
Seguridad
Industrial y Minera

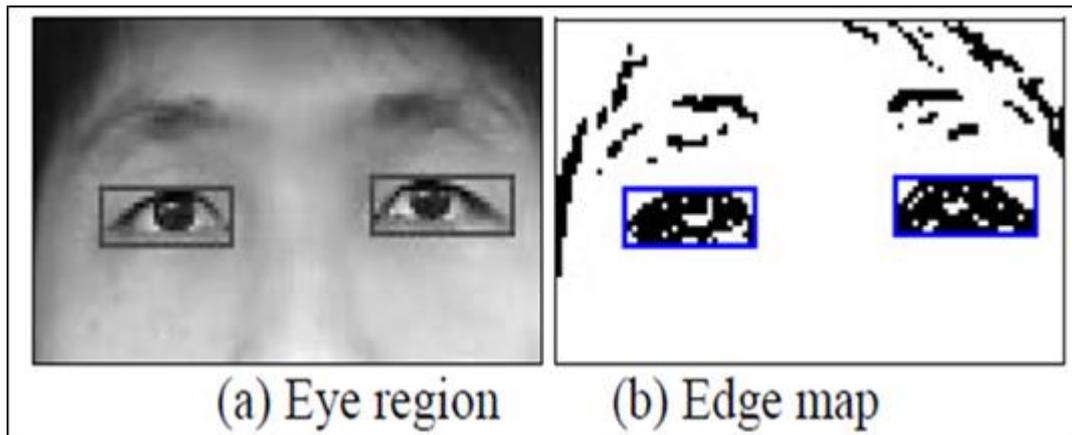
Figura 3: Perclos

El sistema reporta los eventos de distracción cuando la duración es mayor a 6 segundos y la velocidad del volquete es mayor a 20 kph

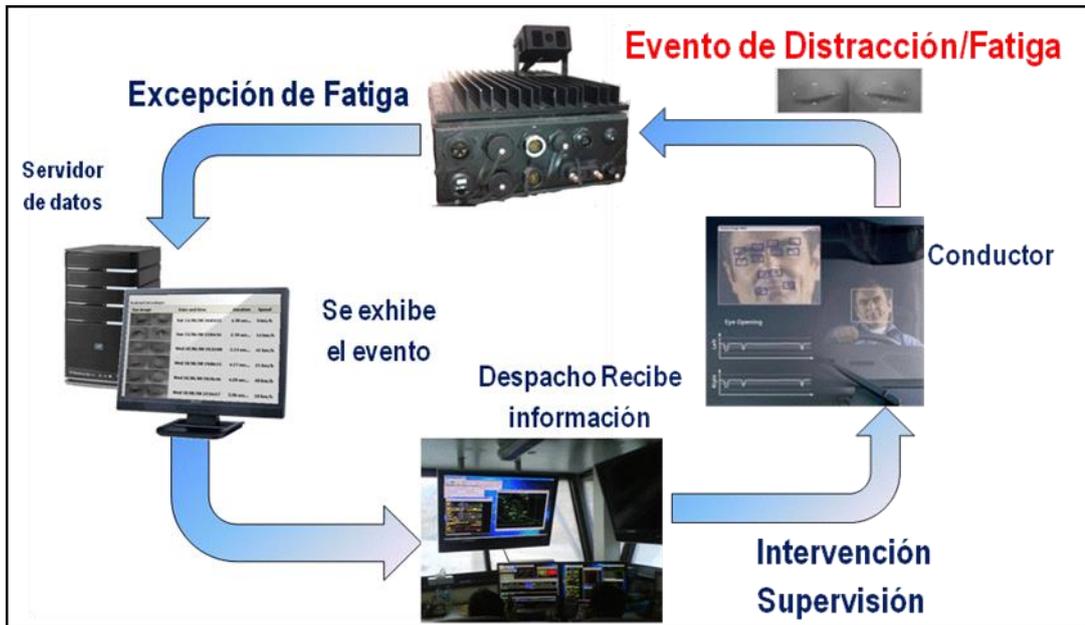
Figura 4: **Proceso de recolección y procesamiento eventos**

La cámara registra el video y lo envía para su procesamiento en el procesador instalado en el equipo.

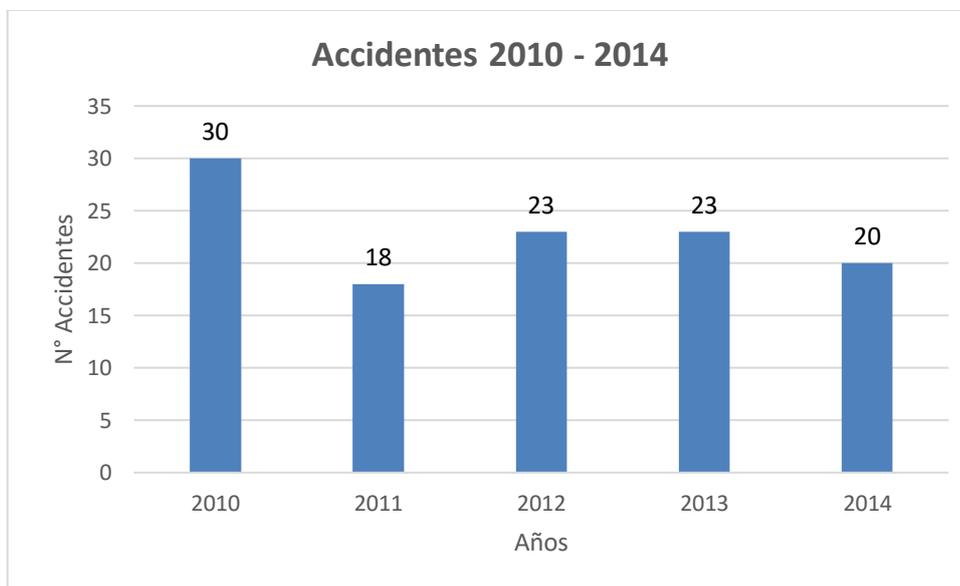
Gráfico 1: Accidentes 2010-2014

En el gráfico 1 se observa el número de accidentes ocurridos a causa de fatiga, somnolencia o distracción en los operadores de camiones de acarreo de la unidad minera Cuajone, en el año 2010 se registraron 30 eventos, en el año 2011 se registraron 18 eventos, en el año 2012 se registraron 23 eventos, en el año 2013 23 eventos y en el año 2014 20 eventos.

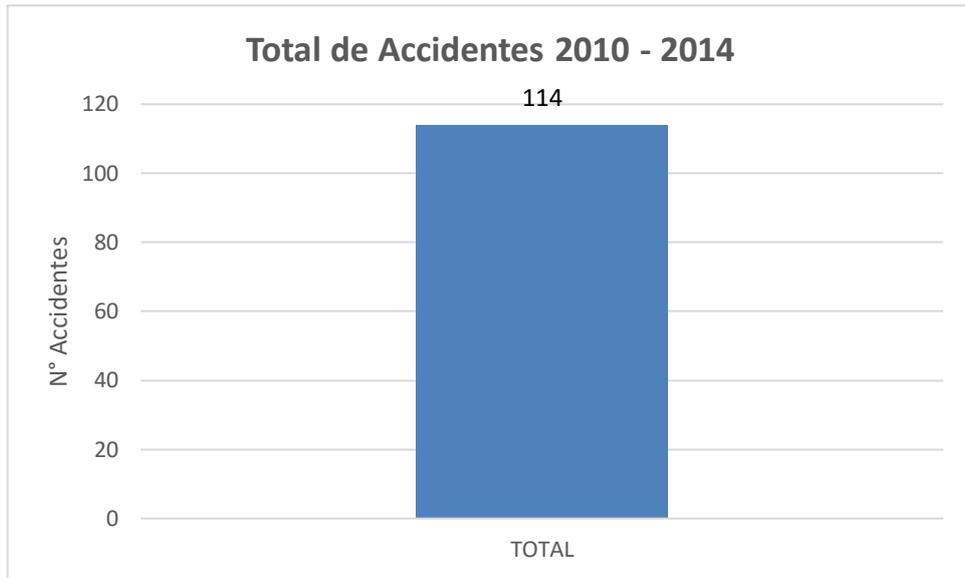
Grafico 2: Total Accidentes 2010-2014

En el gráfico 2 muestra el número total de accidentes ocurridos a causa de fatiga, somnolencia o distracción en los operadores de camiones de acarreo de la unidad minera Cuajone en los años 2010 al 2014, siendo 114 eventos.

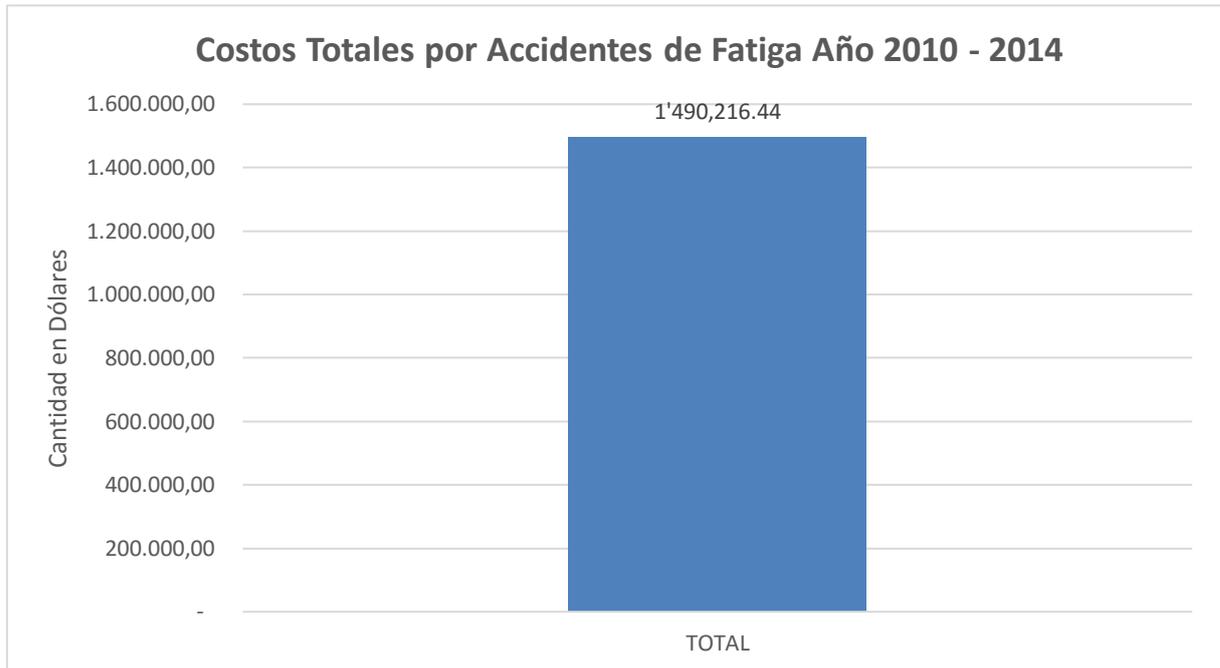
Gráfico 3: Costo total de accidentes 2010-2014

En el gráfico 3 muestra el costo total por mantenimiento y cambio de piezas en los camiones de acarreo de la unidad minera Cuajone en los años 2010 al 2014 a causa de accidentes por fatiga, somnolencia o distracción en la unidad minera Cuajone, siendo este 1'490,216.44 dólares americanos.

Hubo una pérdida total en costos de reparación, mantenimiento y cambio de piezas de 1'490,216.44 dólares desde enero del año 2010 a diciembre del año 2014 en el área de operaciones mina debido a la fatiga por parte de los operadores de camiones de acarreo, estas cifras se obtuvieron del área de mantenimiento Cuajone (Anexo N°1)

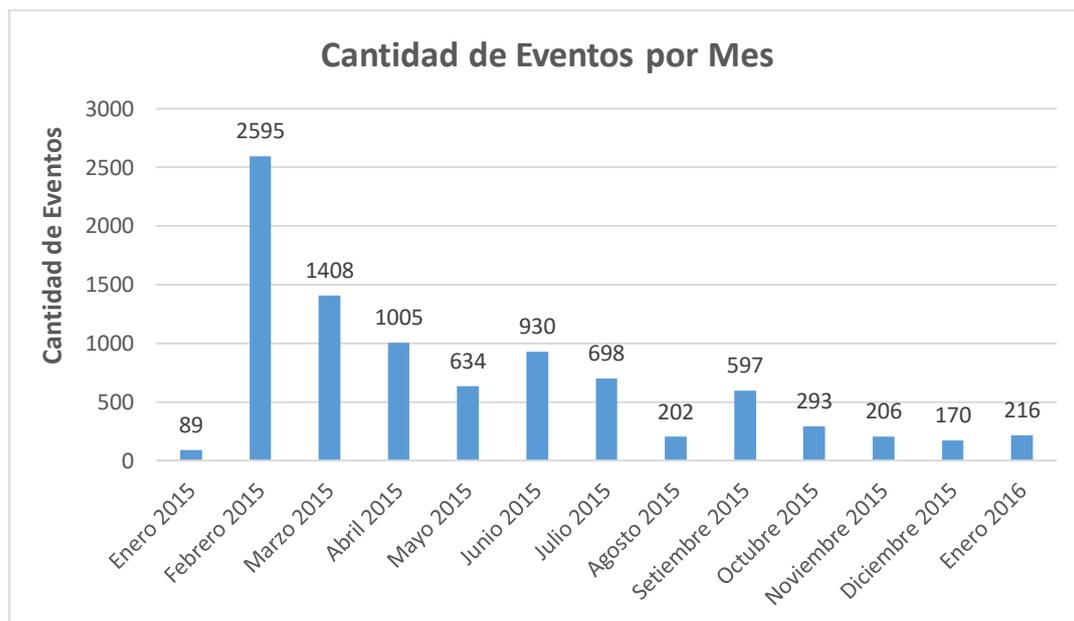
Gráfico 6: Cantidad de eventos por mes

mismo año con 206 eventos registrados, no se toma en cuenta el mes de enero del año 2015 ya que solo se obtuvieron medidas del último día del mes. (Anexo N° 2)

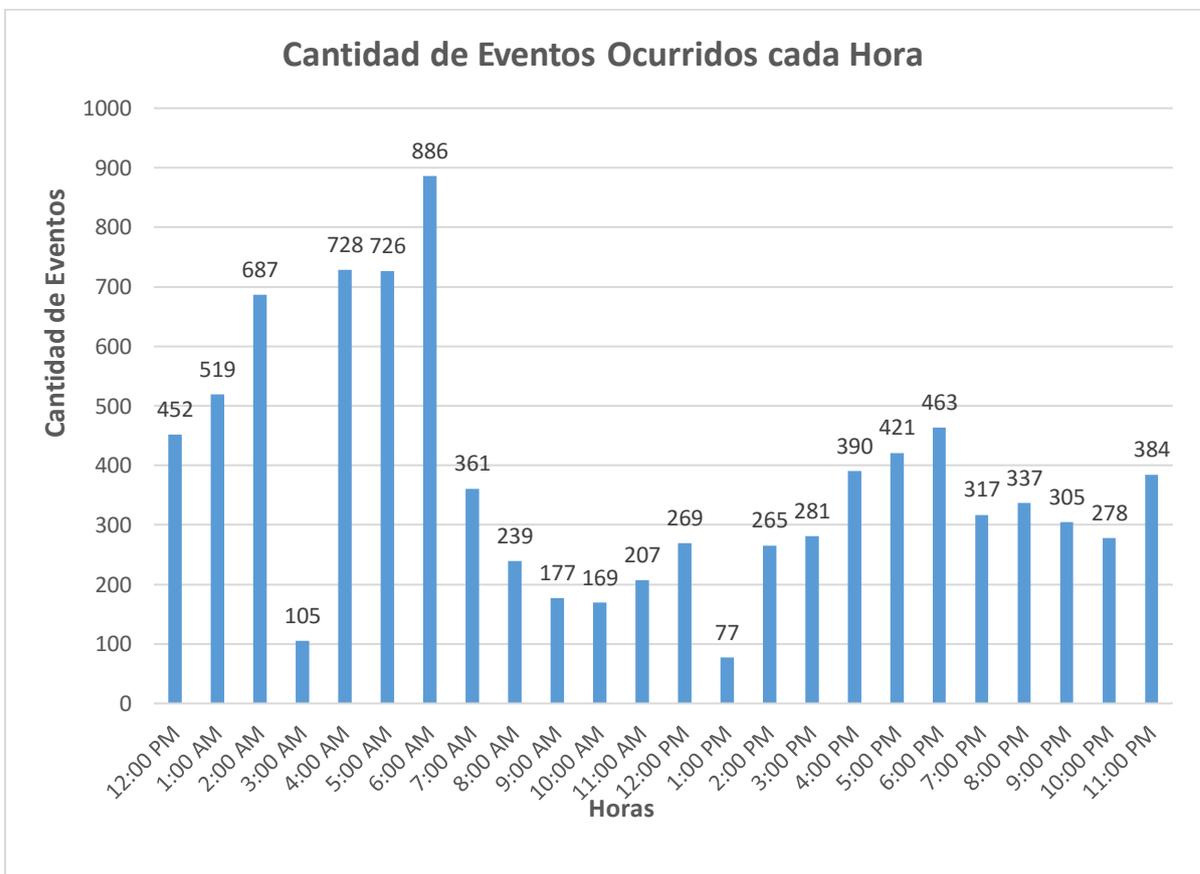
Gráfico 7: Cantidad de eventos ocurridos por hora

La hora con menor cantidad de eventos registrados fue la 01:00 p.m., justo antes de la hora del almuerzo. (El almuerzo se realiza a la hora del disparo, de 1:15 p.m. a 1:45 p.m.)

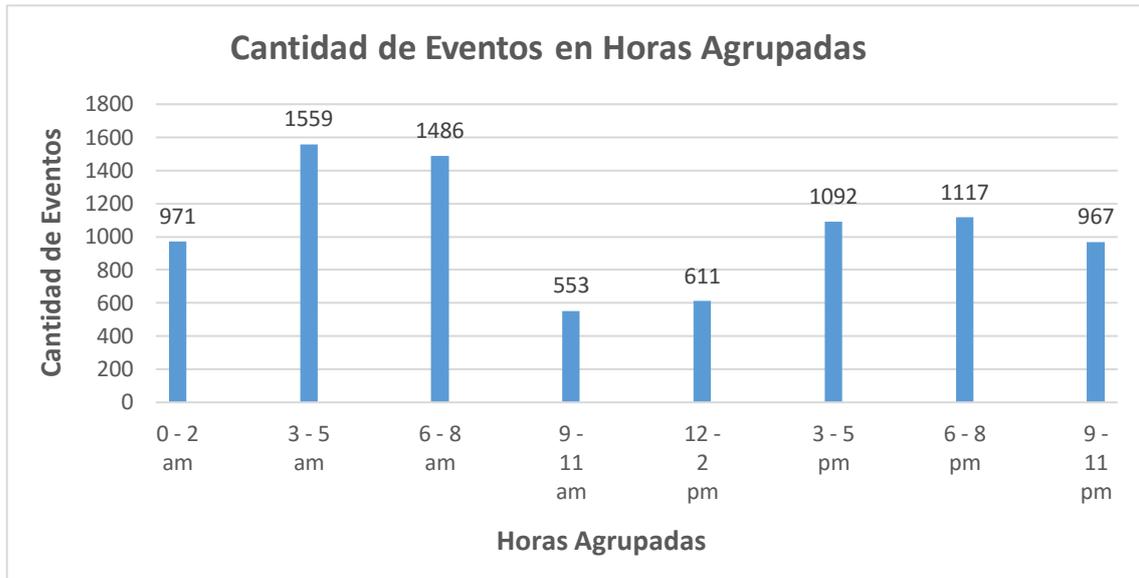
Grafico 8: Cantidad de Eventos en Horas Agrupados

Según el agrupamiento, las horas que se registraron mayores eventos por fatiga son de 3:00 a 5:00 am, seguidas de las 06:00 a 08:00 am, acabando el turno noche, esto debido al cansancio producto de las varias horas de manejo; y las horas con menor número de eventos registrados fueron de 09:00 a 11:00 am, seguidas de las 12:00 a 02:00 pm, empezando el turno día hasta la hora de almuerzo.

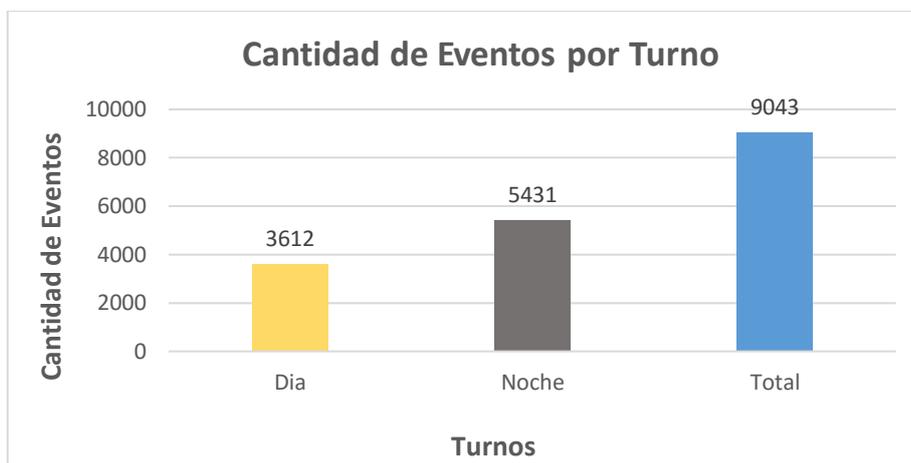
Grafico 9: Cantidad de eventos por Turno

Se registraron un total de 9043 eventos por fatiga, los cuales fueron 5431 eventos en el turno noche, lo que representa el 60.06 %, y 3612 eventos en el turno día que representa el 39.94%.

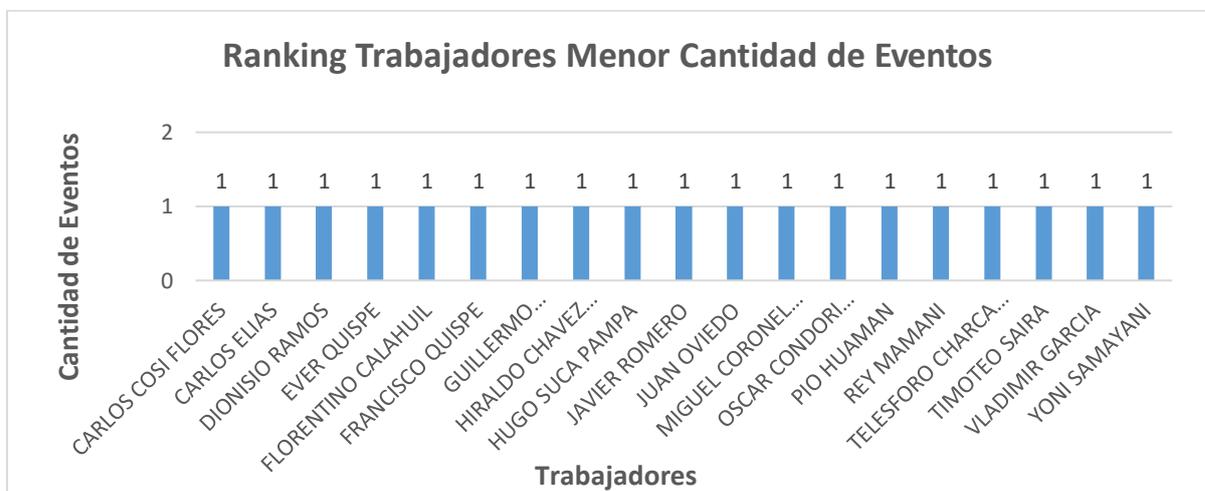
Grafico 11: Ranking Trabajadores Menor Cantidad de Eventos

Como podemos observar según los datos recopilados en el Sistema Antifatiga GuardVant, la totalidad de operadores de camiones del grafico inmediatamente superior solo presento un evento de fatiga desde el 31 de enero del año 2015 al 31 de enero del año 2016.

Es importante mencionar que desde la implementación del Sistema Antifatiga GuardVant **no se ha producido ningún accidente** por la conducción de camiones de acarreo en el área de operaciones mina, de la unidad minera Cuajone.

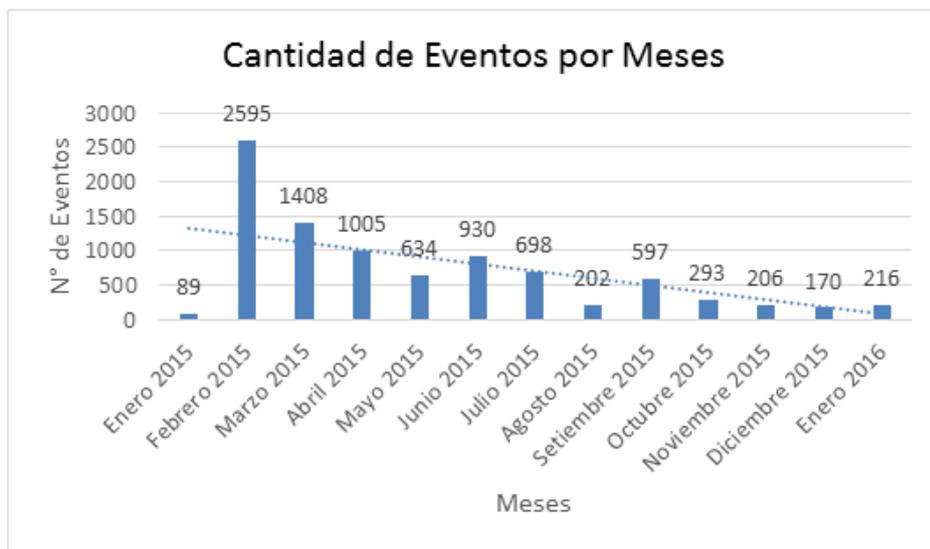
**Gráfico de cantidad de eventos registrados en el Sistema Antifatiga “GuardVant”
por mes.**

MESES	N° EVENTOS
Enero 2015	89
Febrero 2015	2595
Marzo 2015	1408
Abril 2015	1005
Mayo 2015	634
Junio 2015	930
Julio 2015	698
Agosto 2015	202
Setiembre 2015	597
Octubre 2015	293
Noviembre 2015	206
Diciembre 2015	170
Enero 2016	216
Total de Eventos	9043

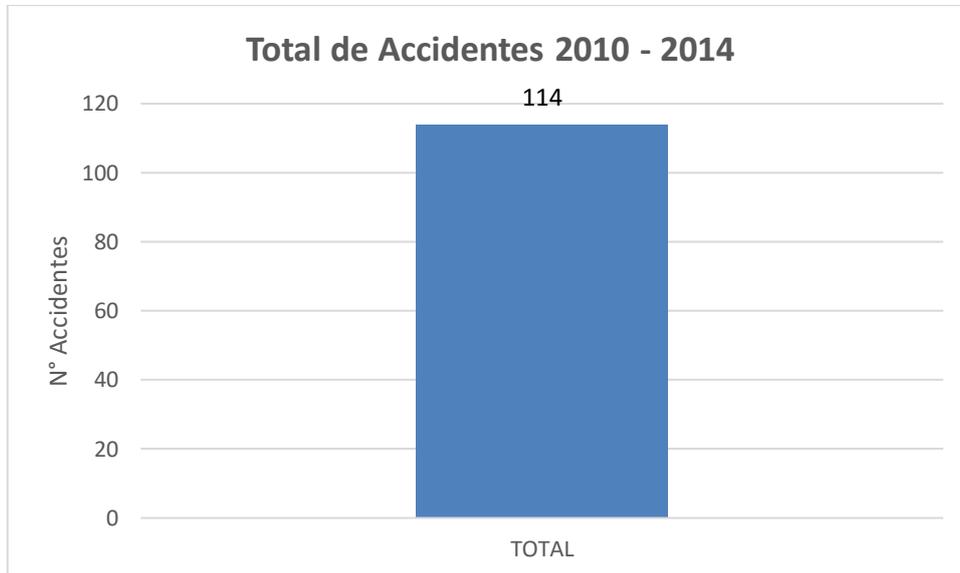
Grafico 1: Total Accidentes 2010-2014

En el gráfico 1 se observa el número de accidentes ocurridos a causa de fatiga, somnolencia o distracción en los operadores de camiones de acarreo de la unidad minera Cuajone, en el año 2010 se registraron 30 eventos, en el año 2011 se registraron 18 eventos, en el año 2012 se registraron 23 eventos, en el año 2013 23 eventos y en el año 2014 20 eventos.

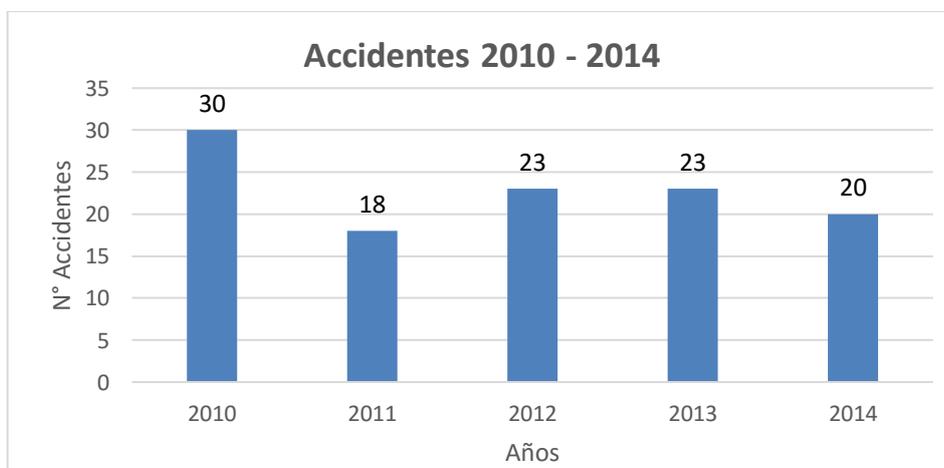
Grafico 2: Accidentes 2010-2014

En el gráfico 2 muestra el número total de accidentes ocurridos a causa de fatiga, somnolencia o distracción en los operadores de camiones de acarreo de la unidad minera Cuajone en los años 2010 al 2014, siendo 114 eventos.

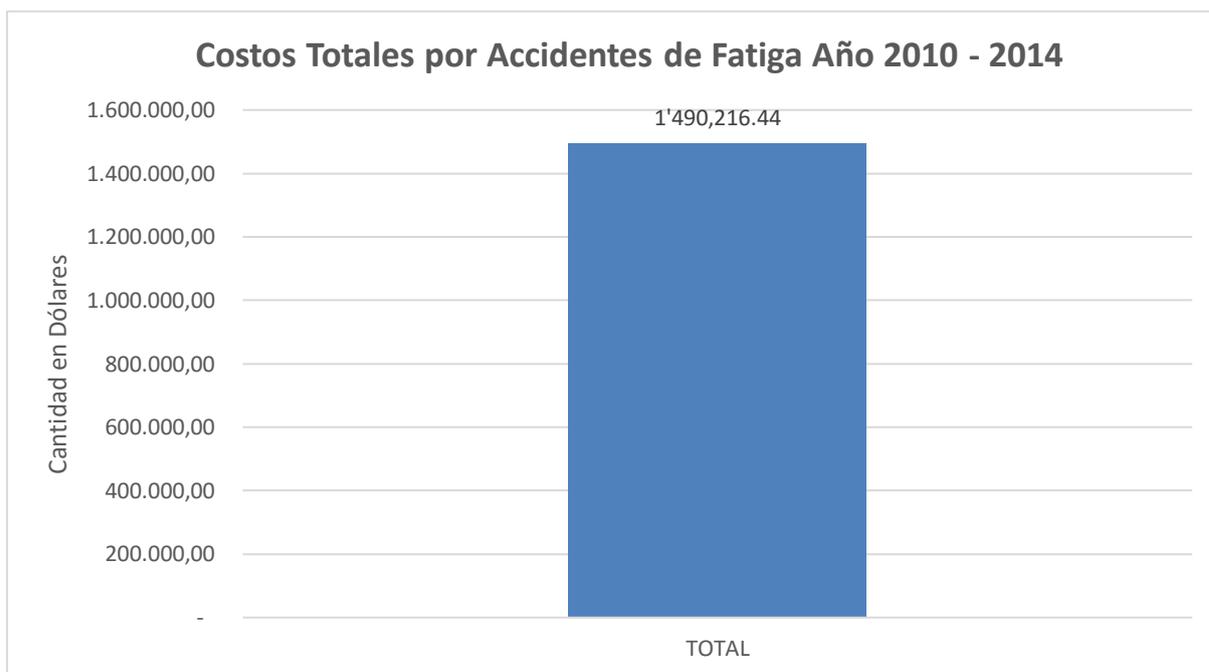
Gráfico 3: Costo total de accidentes 2010-2014

En el gráfico 3 muestra el costo total por mantenimiento y cambio de piezas en los camiones de acarreo de la unidad minera Cuajone en los años 2010 al 2014 a causa de accidentes por fatiga, somnolencia o distracción en la unidad minera Cuajone, siendo este 1'490,216.44 dólares americanos.

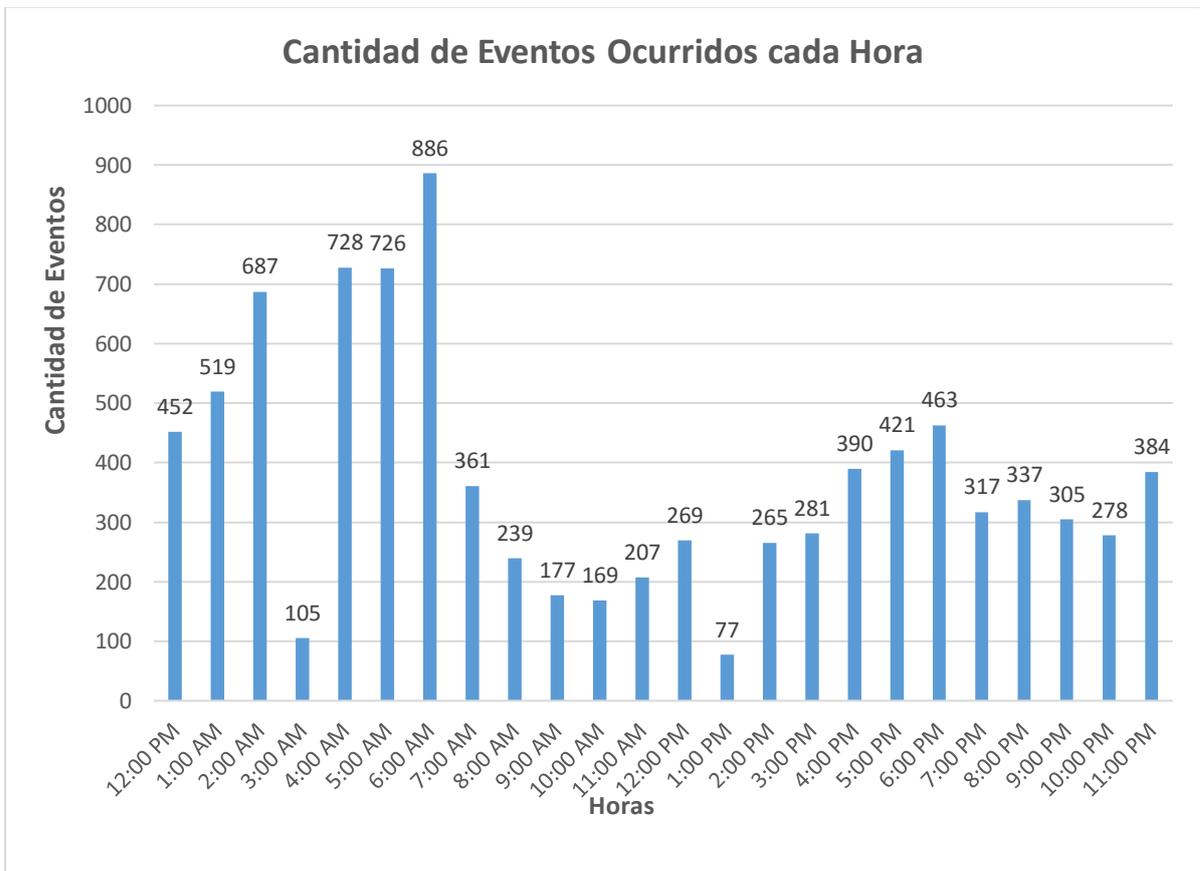
Grafico 5: Cantidad de eventos ocurridos por hora

La hora con menor cantidad de eventos registrados fue la 01:00 p.m., justo antes de la hora del almuerzo. (El almuerzo se realiza a la hora del disparo, de 1:15 p.m. a 1:45 p.m.

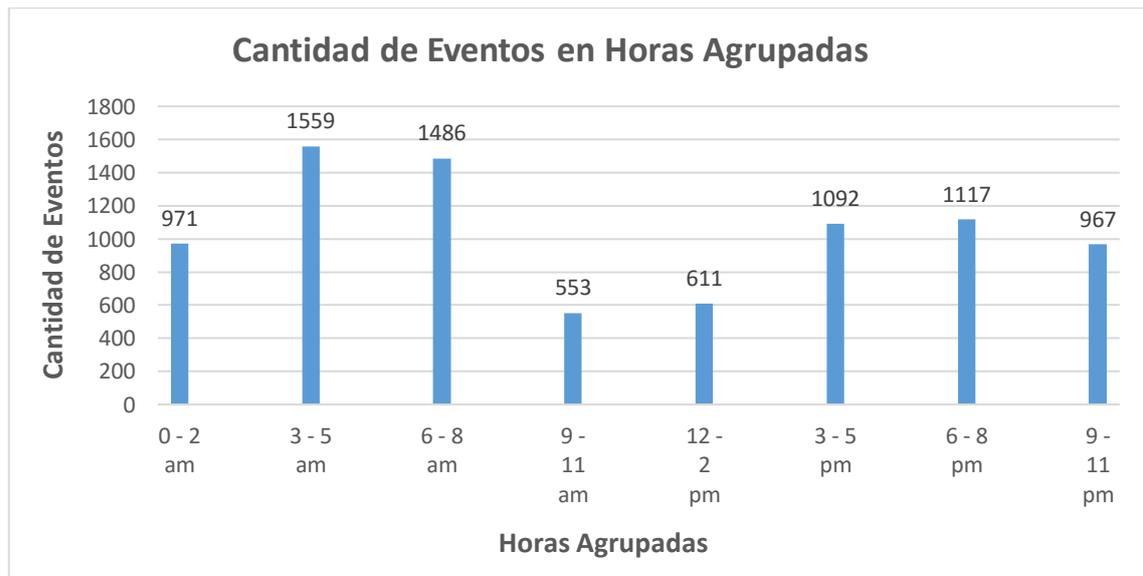
Grafico 6: Cantidad de Eventos en Horas Agrupados

Según el agrupamiento, las horas que se registraron mayores eventos por fatiga son de 3:00 a 5:00 am, seguidas de las 06:00 a 08:00 am, acabando el turno noche, esto debido al cansancio producto de las varias horas de manejo; y las horas con menor número de eventos registrados fueron de 09:00 a 11:00 am, seguidas de las 12:00 a 02:00 pm, empezando el turno día hasta la hora de almuerzo.

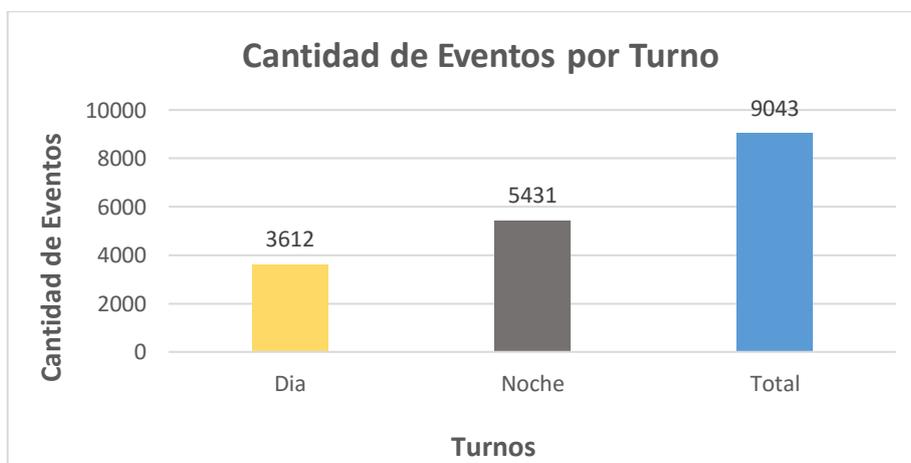
Grafico 7: Cantidad de eventos por Turno

Se registraron un total de 9043 eventos por fatiga, los cuales fueron 5431 eventos en el turno noche, lo que representa el 60.06 %, y 3612 eventos en el turno día que representa el 39.94%.

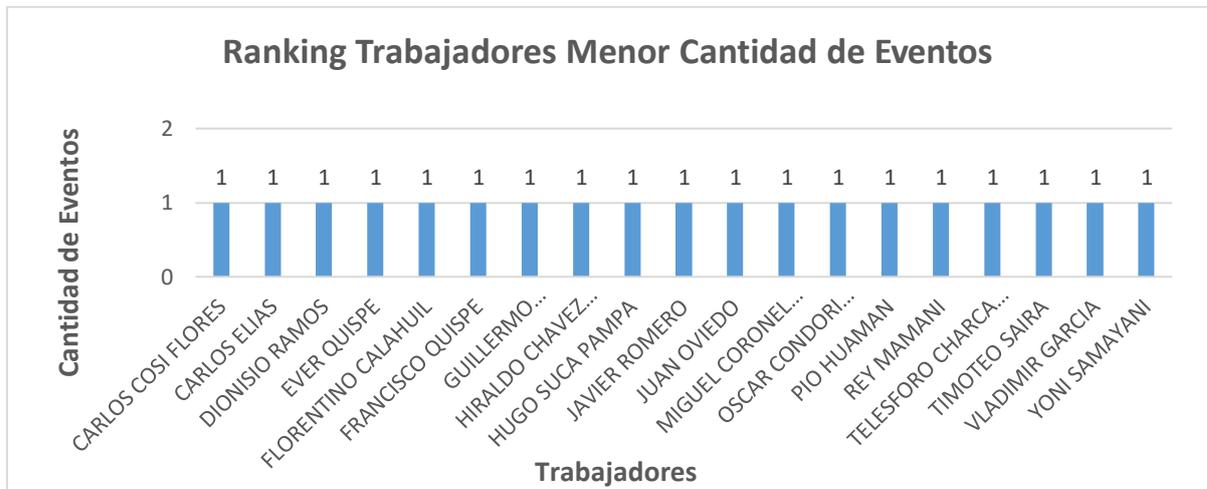
Grafico 9: Ranking Trabajadores Menor Cantidad de Eventos

Como podemos observar según los datos recopilados en el Sistema Antifatiga GuardVant, la totalidad de operadores de camiones del grafico inmediatamente superior solo presento un evento de fatiga desde el 31 de enero del año 2015 al 31 de enero del año 2016.

Todos los gráficos y tablas se obtienen de la data recabada del sistema GuardVant desde el 31 de enero del año 2015 al 31 de enero del año 2016, obteniendo un total de 9043 datos.
