# UNIVERSIDAD PERUANA LOS ANDES

TESIS

**“EVALUACIÓN DE LA VULNERABILIDAD SÍSMICA DE  
LAS VIVIENDAS DEL DISTRITO DE HUAYUCACHI –  
HUANCAYO - 2016”**

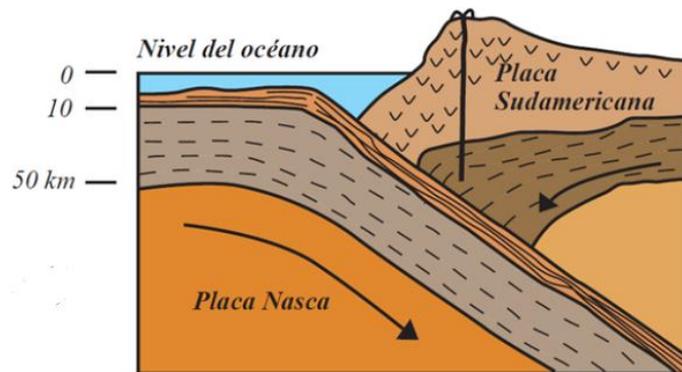
Figura 1. Choque de placa de Nazca y Sudamérica.

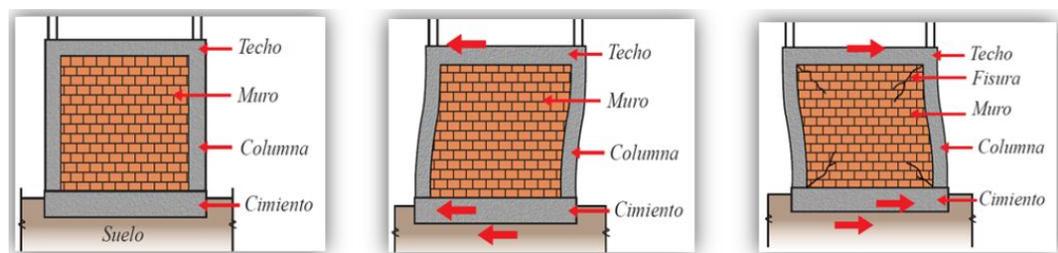
Figura 2. Esfuerzo de los muros antes, durante y después de un sismo.

Esfuerzos de los muros durante un sismo:

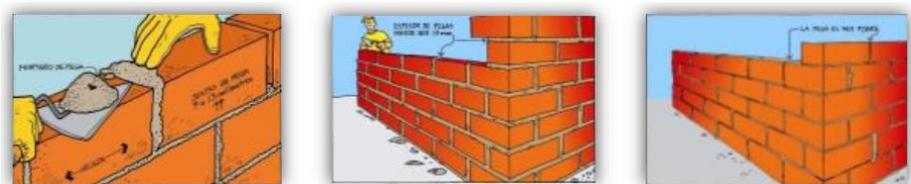
Figura 7. Disposiciones de unidad de mampostería (vulnerabilidad baja, media y alta).

Presenta vulnerabilidad baja cuando las unidades de albañilería están colocadas de manera uniforme y continúa hilada tras hilada, vulnerabilidad media es cuando existe agrietamientos moderados, vulnerabilidad alta cuando presenta agrietamientos muy altos. Las unidades no están colocadas de manera uniforme (ver figura 7). (Gaslonde & Pérez, s.f., pág. 4)

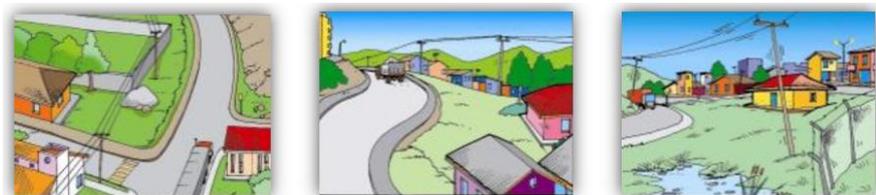
Figura 12. Suelos (vulnerabilidad baja, media y alta).

El suelo donde se va a construir una edificación debe ser duro y compacto. Alrededor de la vivienda no debe de existir hundimientos. Observar que las viviendas de la zona no presenten agrietamientos o daños generales. En la figura 12 se observa: la vulnerabilidad es baja (el suelo es duro, no existe hundimiento y no se siente vibraciones por al paso de vehículos), vulnerabilidad media (el suelo presenta media resistencia, existe hundimientos y se siente vibraciones pequeñas por el paso de vehículos) y vulnerabilidad alta (el suelo es muy blando, se siente vibraciones y la mayoría de las viviendas presentan agrietamiento). (Gaslonde & Pérez, s.f., pág. 7)

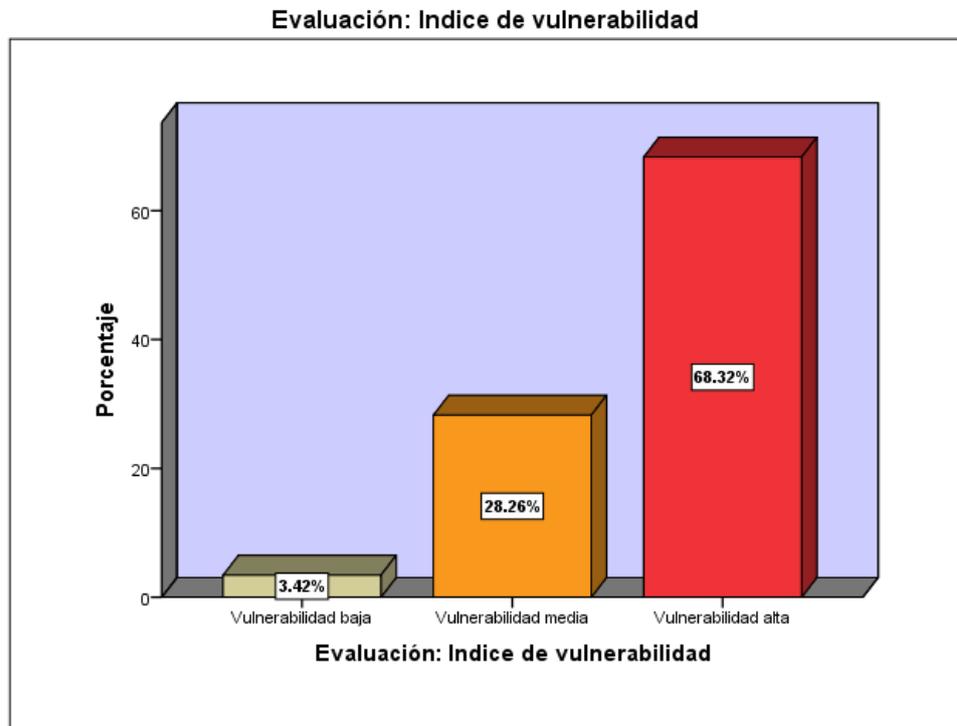
*Figura 32. Evaluación del Índice de Vulnerabilidad*

El índice de vulnerabilidad hallado dará una referencia clara acerca del grado de vulnerabilidad estructural al que están expuestas las viviendas en general del distrito de Huayucachi, como se detalla en la siguiente figura.

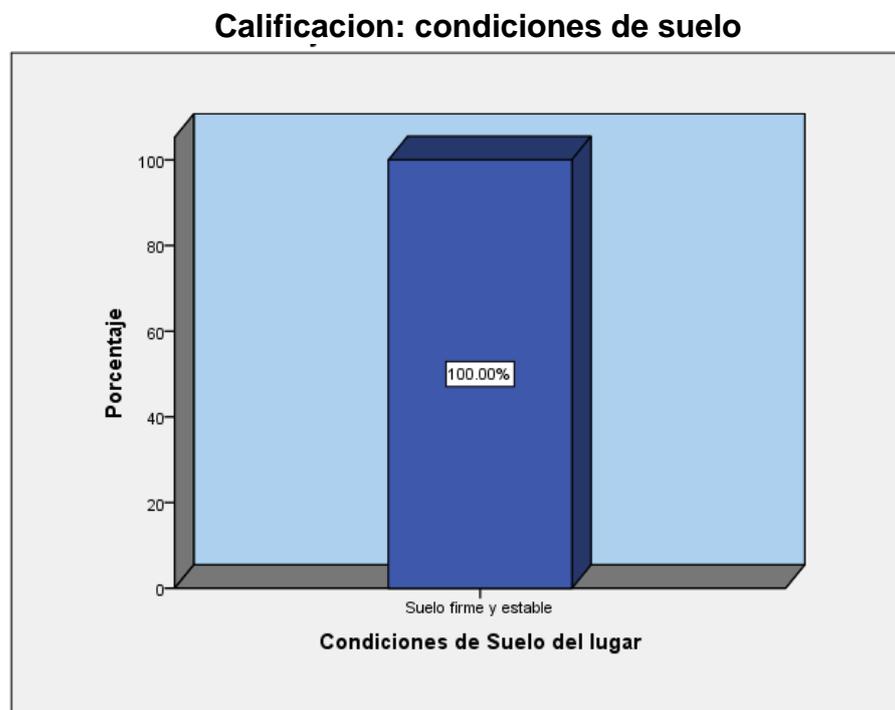
Figura 40. Distribución de frecuencias de condición de suelo

Basado en el estudio de mecánica de suelos realizados en la zona, se obtuvo que existe un mismo suelo predominante en el lugar el cual presenta características de ser firme y estable.

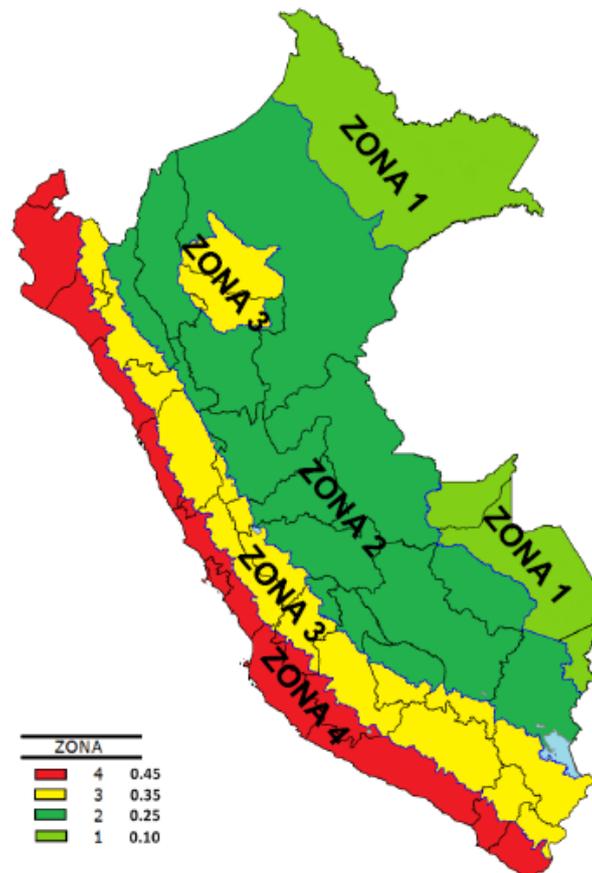
Figura 49. Zonas sísmicas del territorio peruano

De acuerdo a la zonificación de distribución de sismicidad del territorio peruano, el distrito de Huayucachi se encuentra en la zona sísmica Z3.

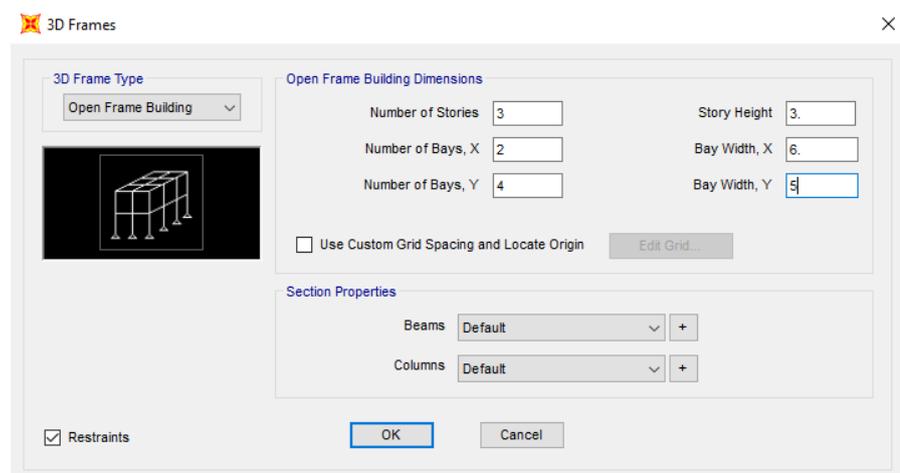
Figura 51. Número y altura de niveles de la vivienda

2º. Se colocó el número de niveles y sus respectivas alturas

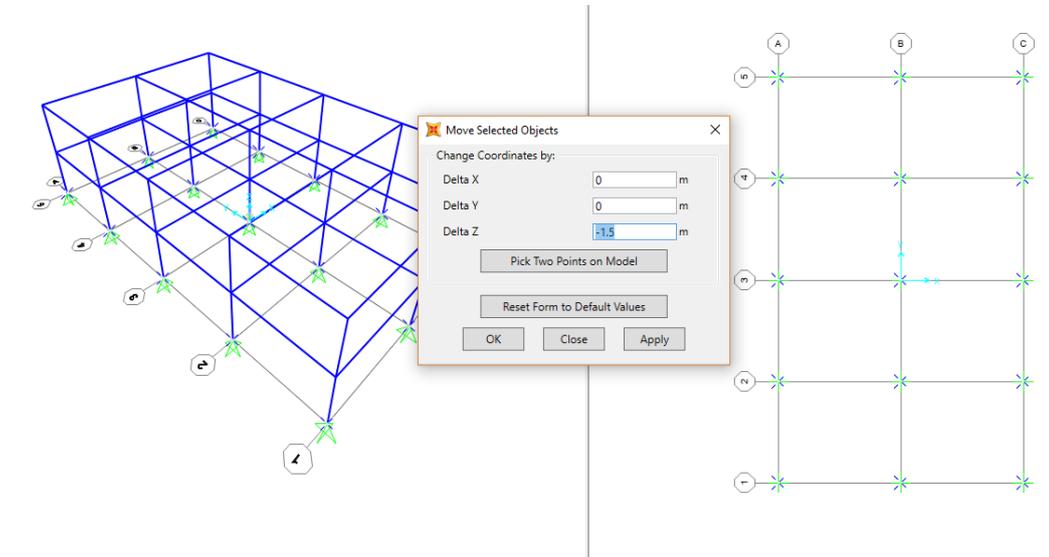
Figura 52. Profundidad de desplante

3º. Deja una profundidad de desplante de 1.5 en el nivel 0.

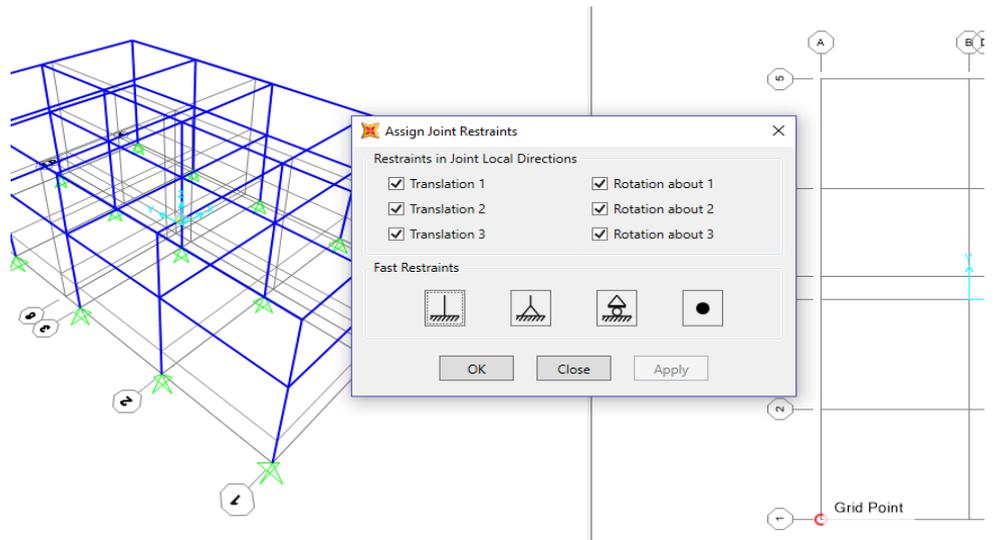
Figura 54. Empotramiento de primer nivel

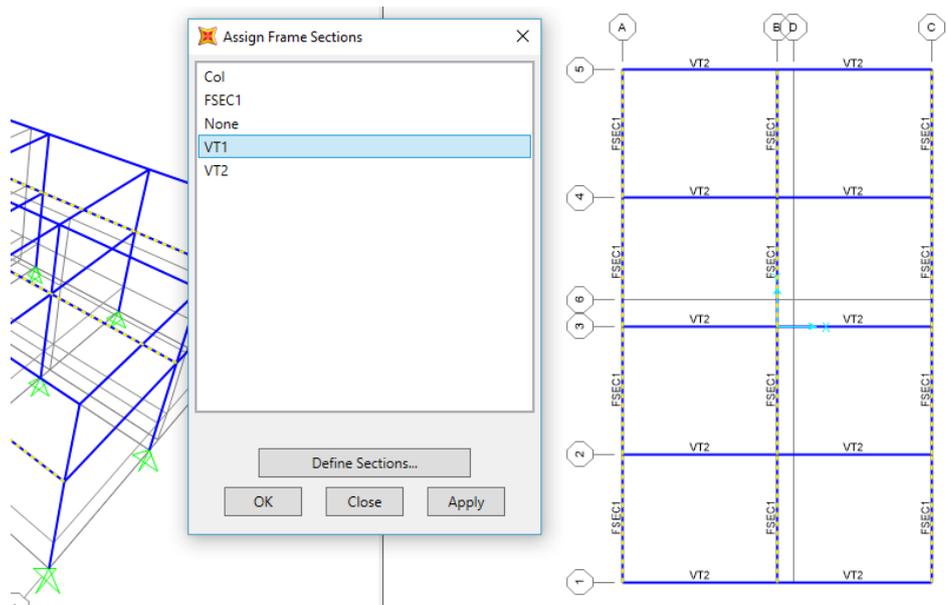
Figura 57. Asignación de secciones a los elementos estructurales

8º. Se asignan las dimensiones para cada elemento estructural

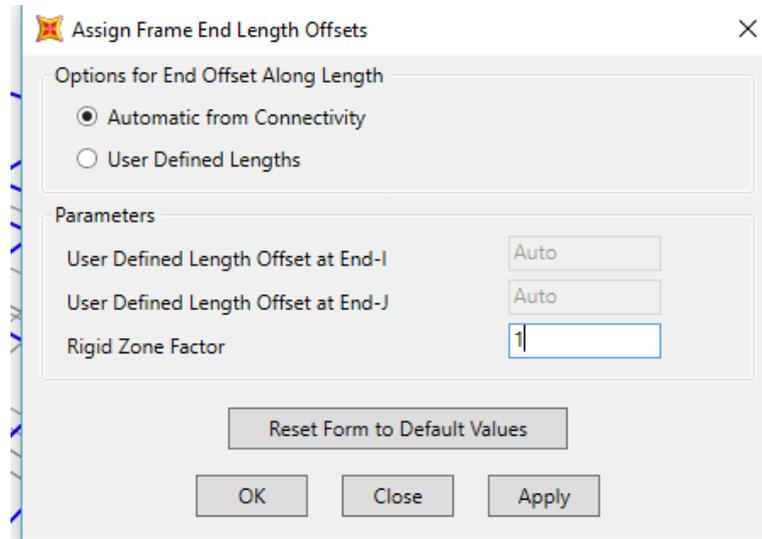
Figura 58. Asignación de factor de rigidez

9º. Asignación del factor de rigidez para el primer nivel

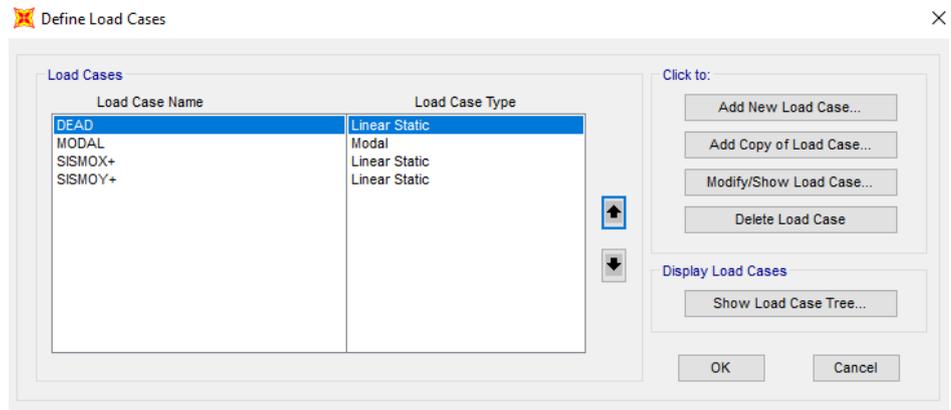
Figura 62. Estados de carga

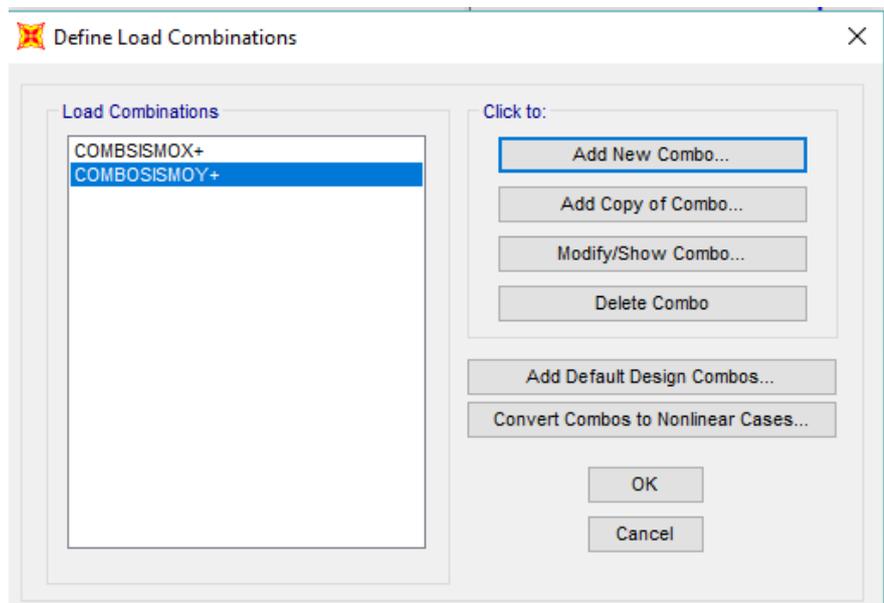
Figura 63. Amplificación de cargas

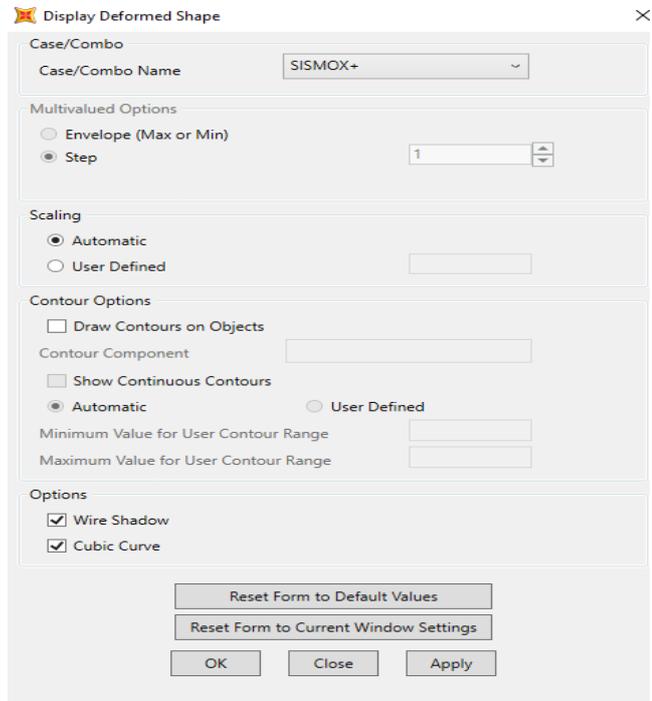
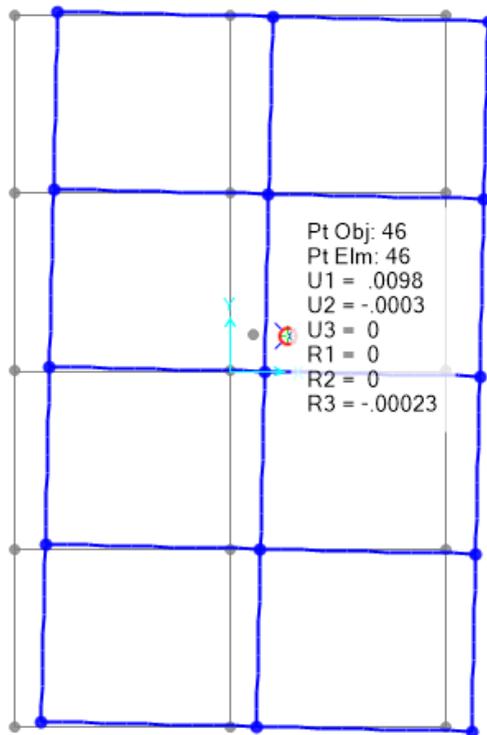
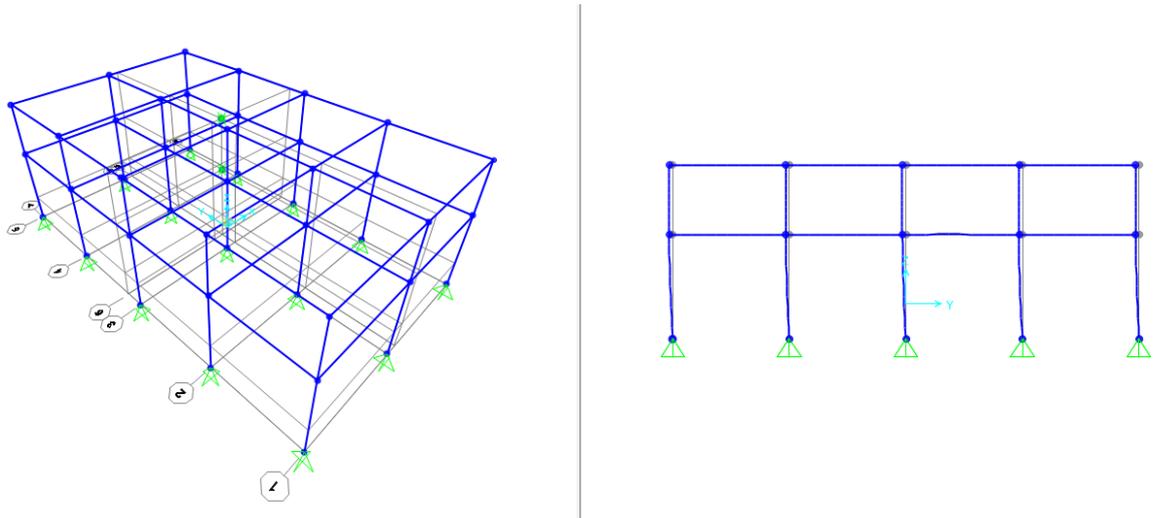
Figura 65. Desplazamiento de la estructura en X

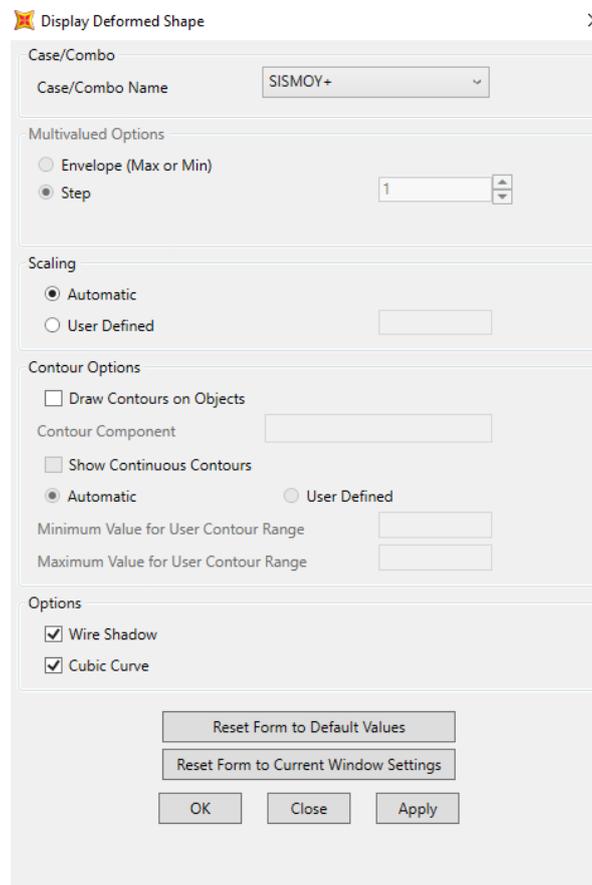
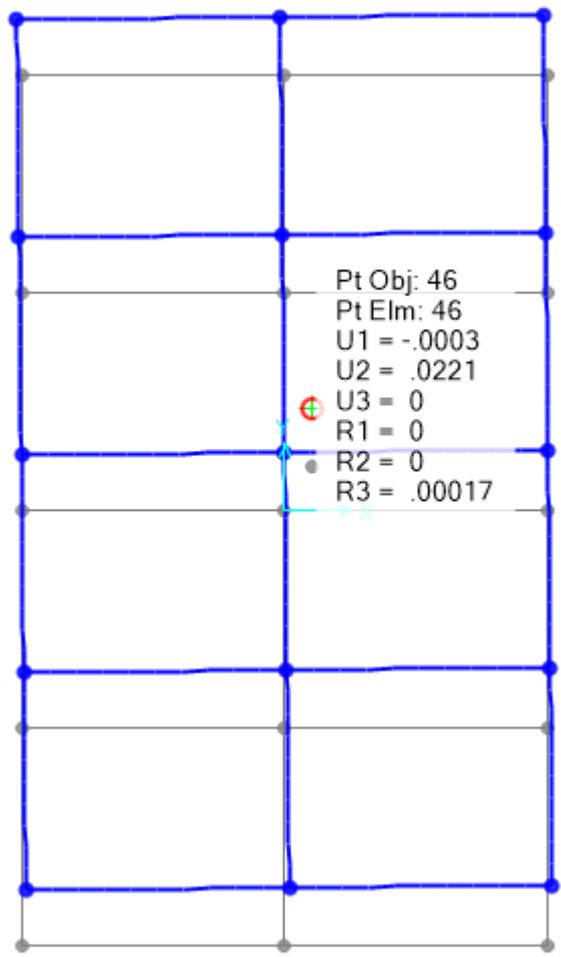
Figura 66. Desplazamiento de la estructura en Y

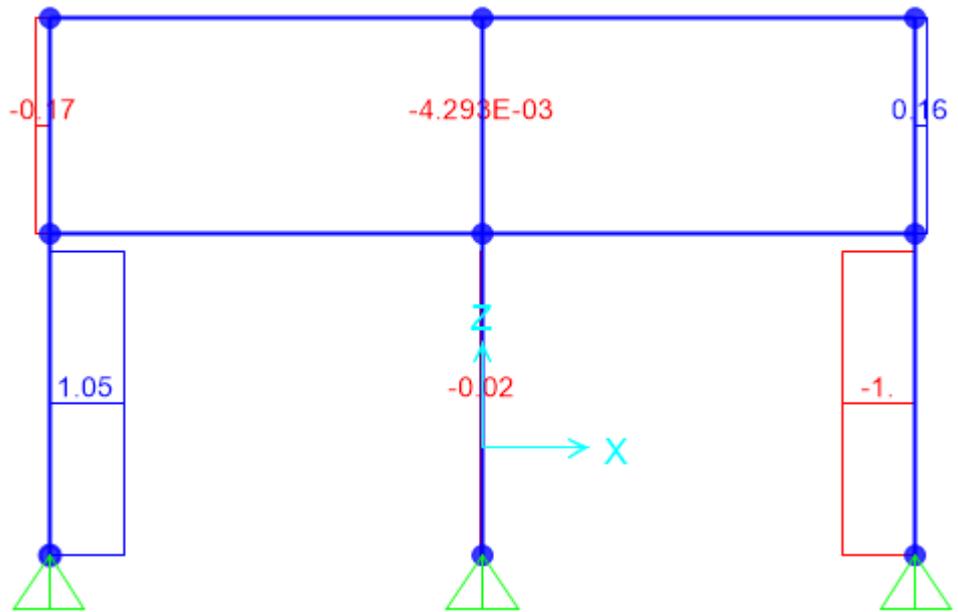
Figura 67. Fuerzas axiales ocasionadas por el sismo en dirección X

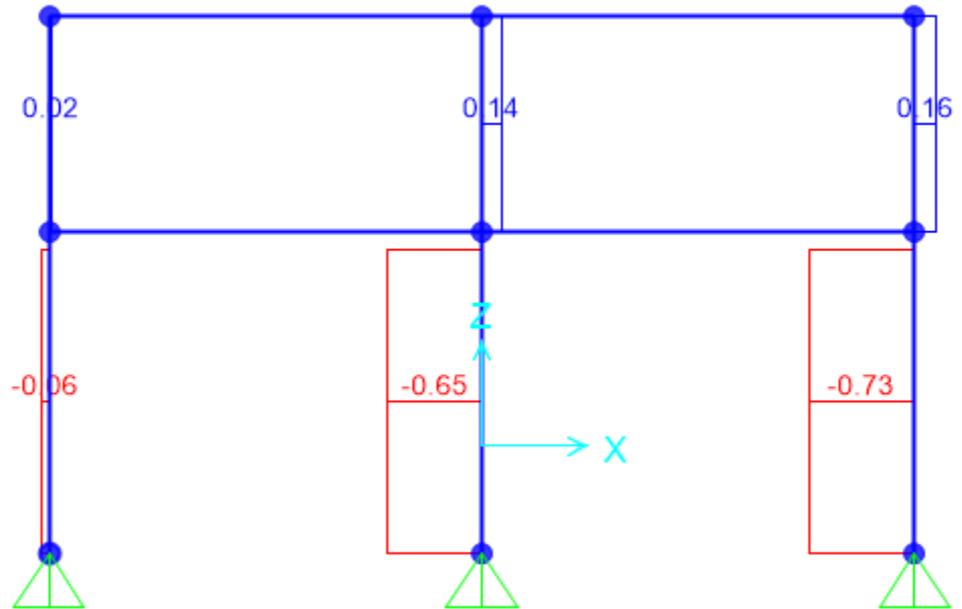
Figura 68. Fuerzas axiales ocasionadas por el sismo en dirección Y

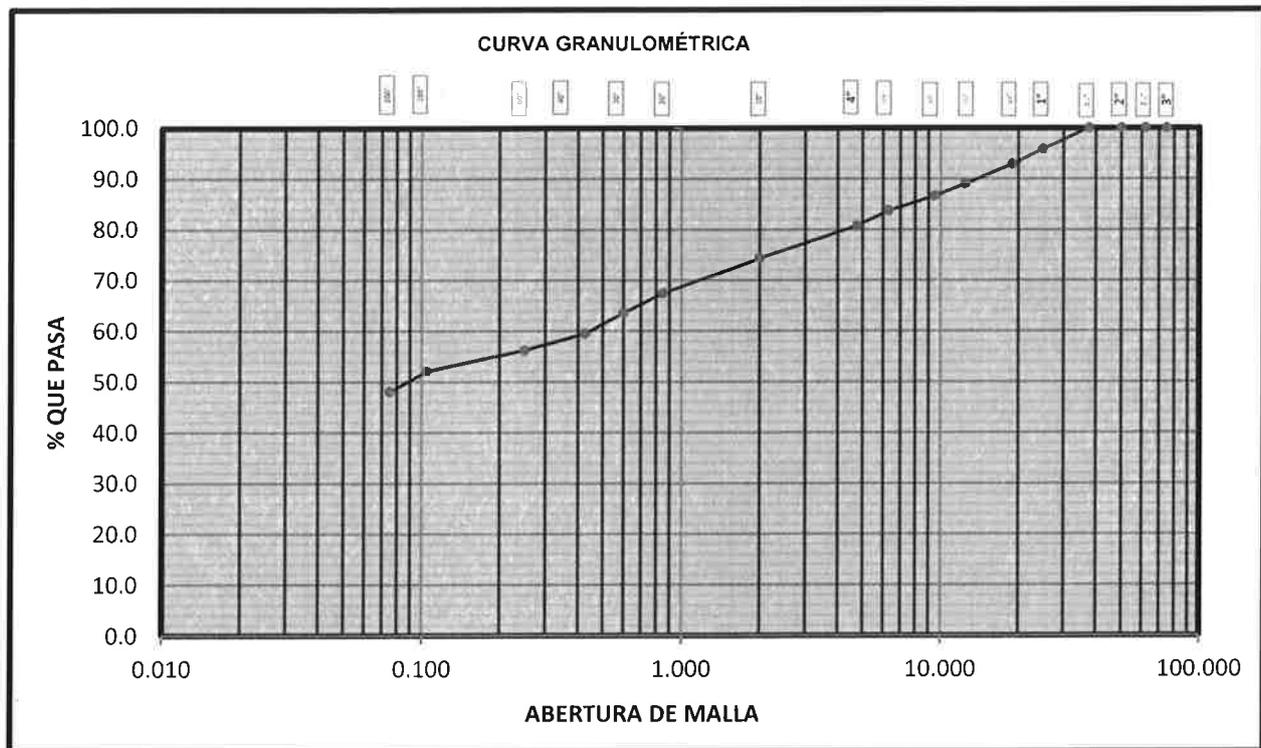
CALICATA	C-1
MUESTRA	M-1
PROF. (m)	3.00

% GRAVA	19.29%	% ARENA	32.66%	% FINO	48.05%
---------	--------	---------	--------	--------	--------

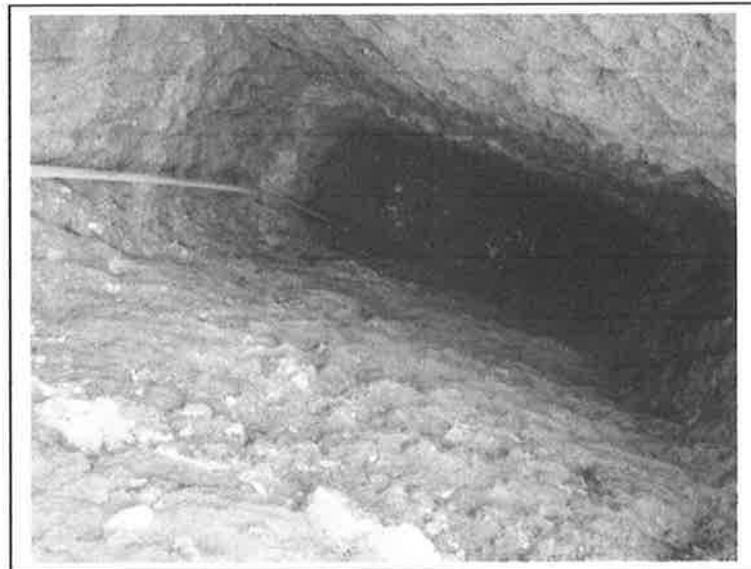
FOTO 02.- PERFIL ESTRATIGRÁFICO DE LA C-1, EN EL PROYECTO “EVALUACIÓN  
DE LA VULNERABILIDAD SÍSMICA DE LAS VIVIENDAS DEL DISTRITO DE  
HUAYUCACHI- HUANCAYO- 2016”
