UNIVERSIDAD PERUANA LOS ANDES

ESCUELA PROFESIONAL DE INGENIERÍA CIVIL

TESIS:

**LA INFORMALIDAD EN LAS CONSTRUCCIONES COMO
FACTOR DETERMINANTE DE LA VULNERABILIDAD FISICA
DE LAS VIVIENDAS**

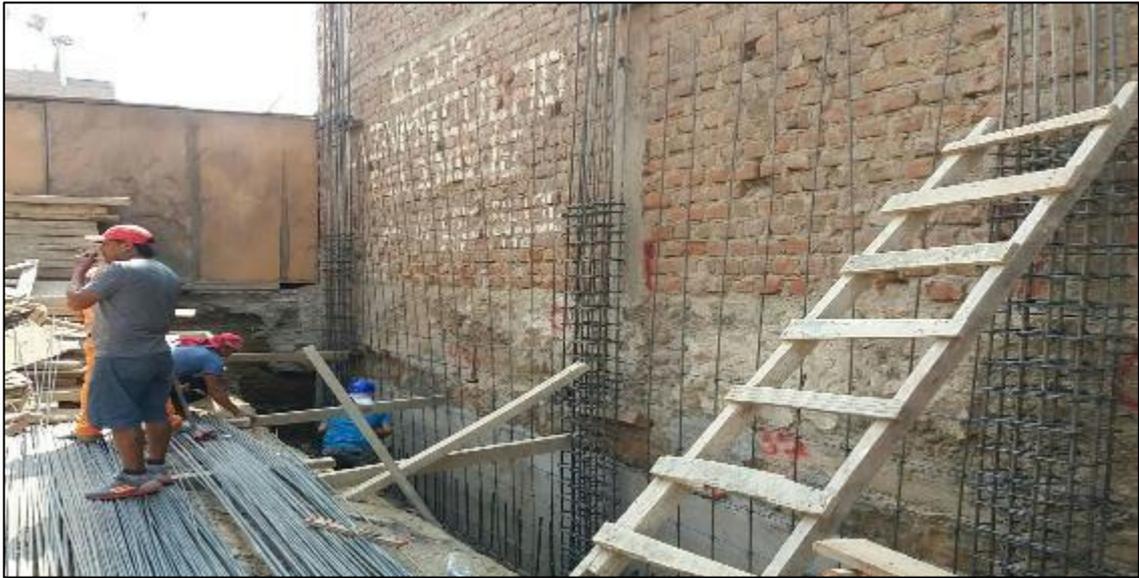
Figura 17: Armado de zapatas y columnas

Para el armado de columnas es necesario la participación de un operario herrero especialista ya que el llenado de la cimentación y zapatas es más sencillo lo ideal es poder utilizar concreto armado

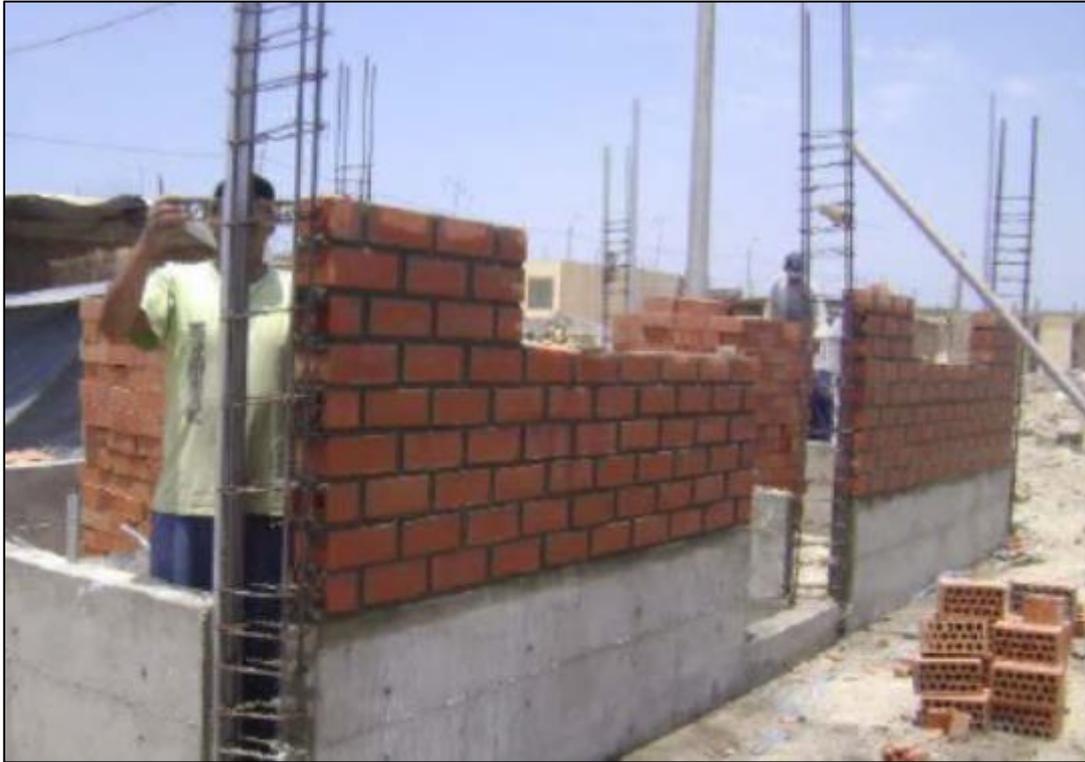
Figura 18: Asentado de ladrillo y colocación de columnas

Por lo general el propietario de la vivienda contrata a un operario albañil un herrero y aun encofrador dichas personas realizan el trabajo de nivelado, asentado de ladrillo, encofrado y desencofrado de columnas preparar el mortero y vaciado de las columnas.

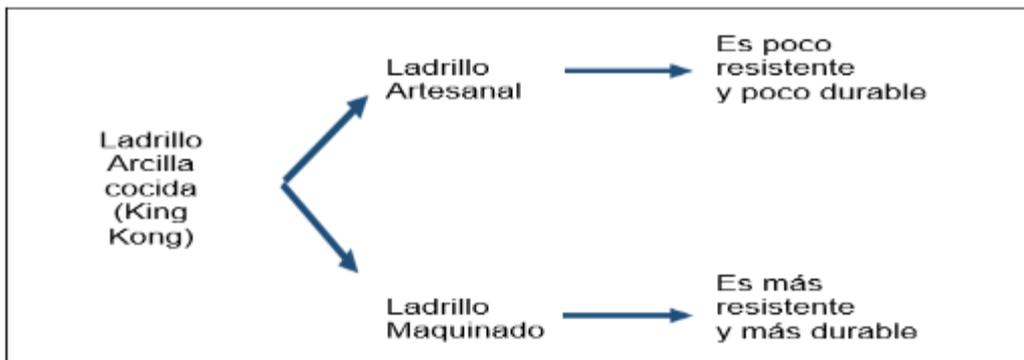
Los **ladrillos sólidos** (King Kong) son los más recomendables. En el mercado existen dos tipos:

Figura: 21 Tipo de ladrillos

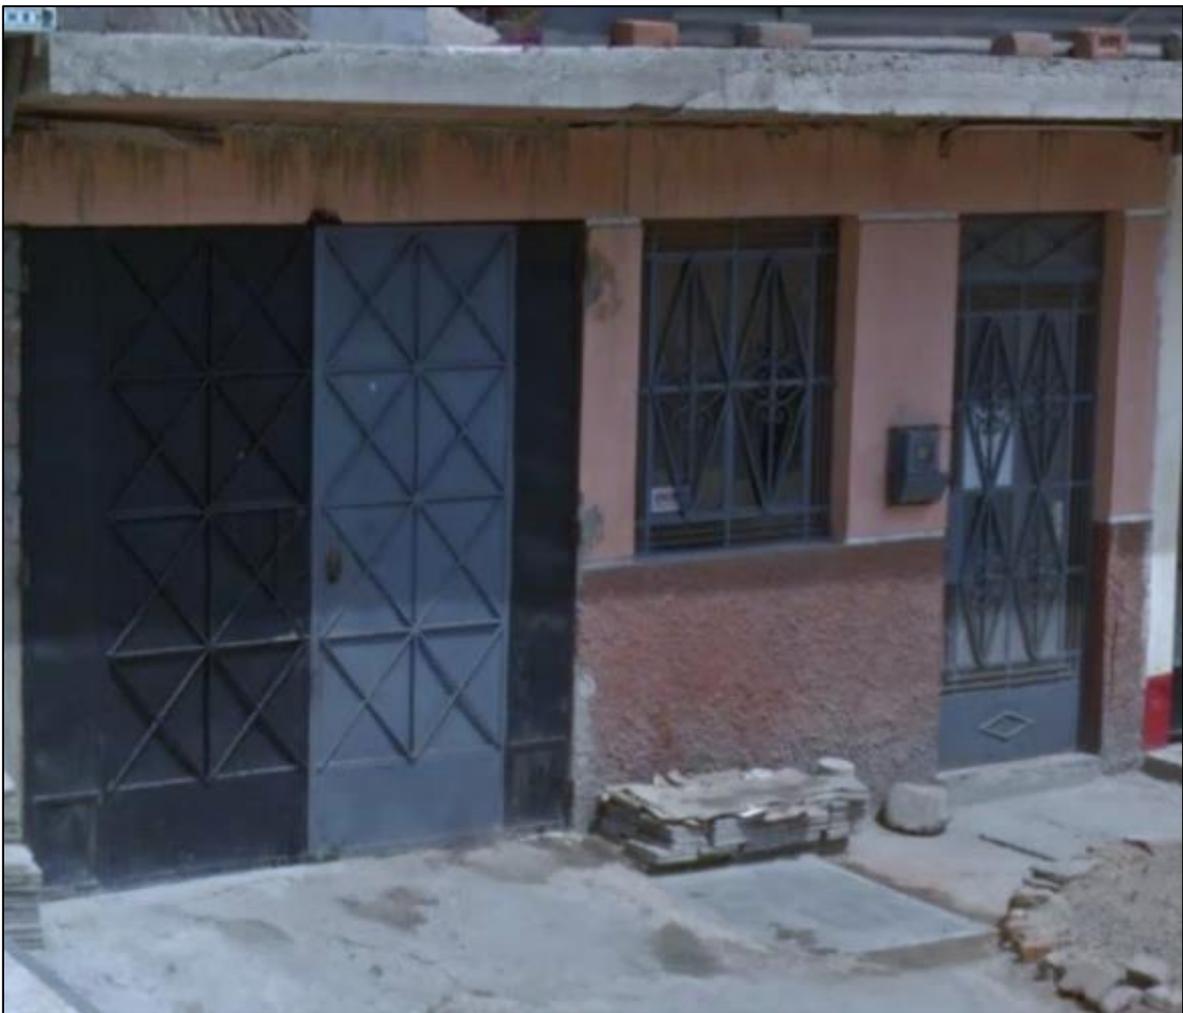
Figura 38: Vivienda de 01 piso en Campo.

Todo lo mencionado se puede apreciar en las figuras 38 y 39

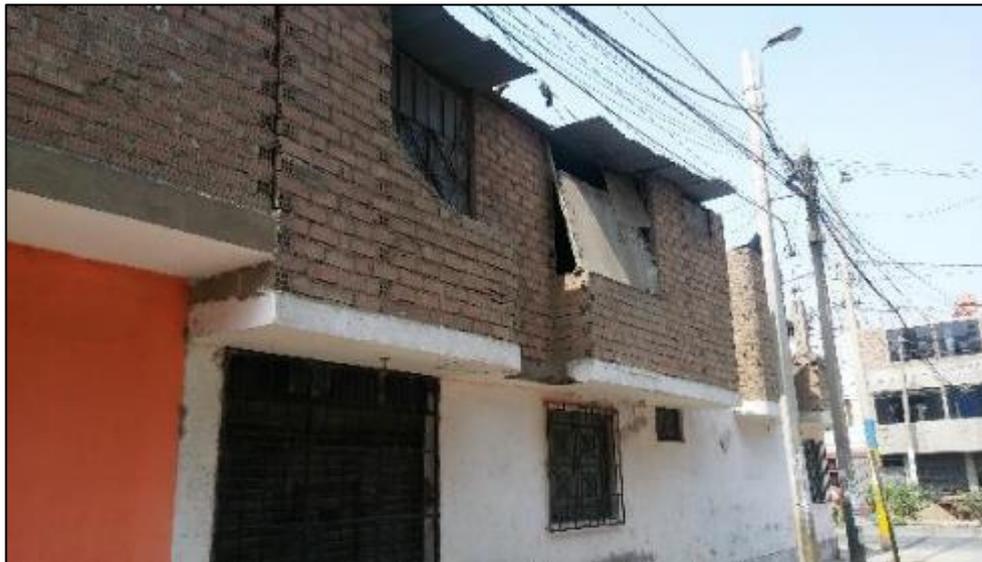
Figura 40: Vivienda de 02 pisos en Campo altamente vulnerable

Todo lo mencionado se puede apreciar en las figuras 40y 41.

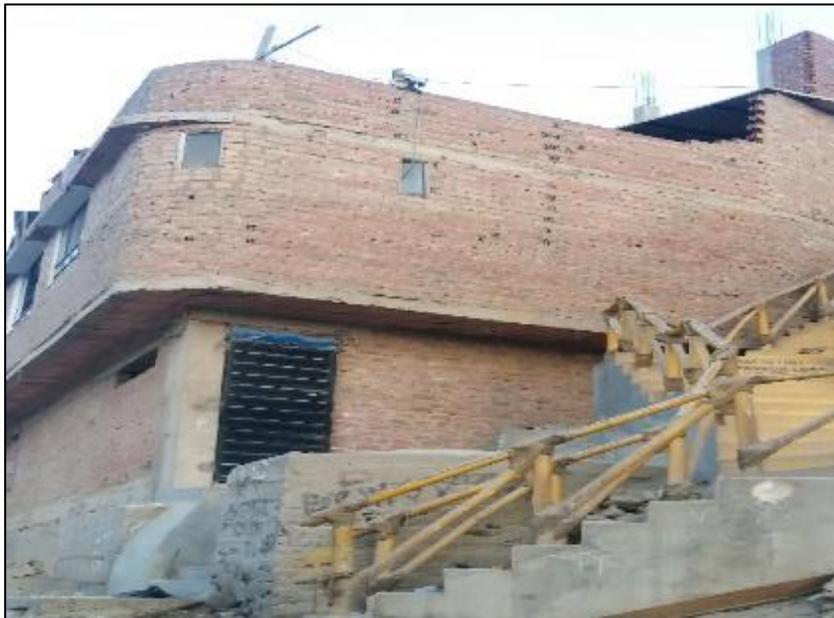
Figura 42: Vivienda de 03 pisos en Campo.

Todo lo mencionado se puede apreciar en la figura 42 y 43.

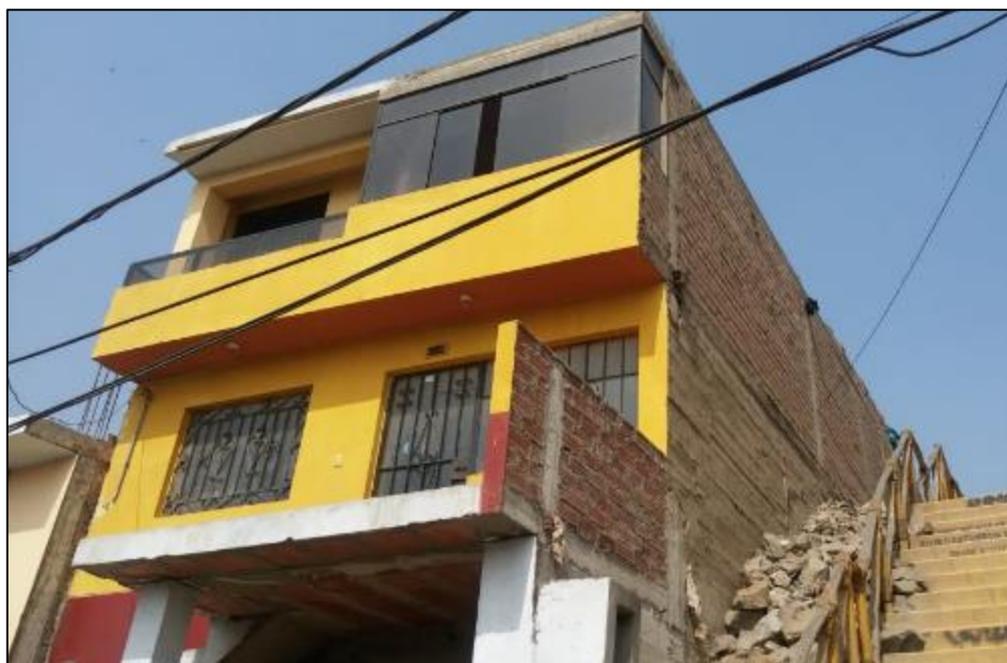
Figura 44: Vivienda de 03 pisos en Campo.

Todo lo mencionado se puede apreciar en las figuras 44 y 45.

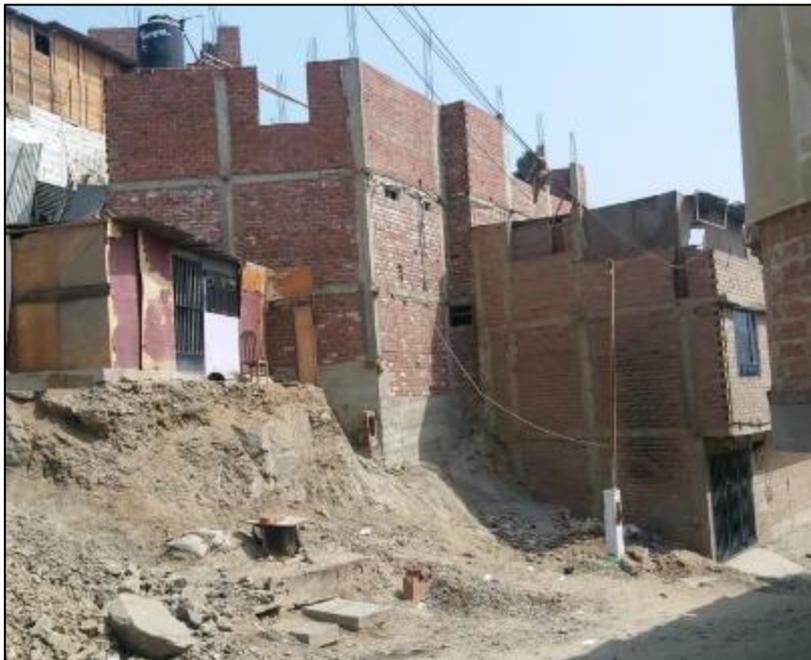
Figura 46: Vivienda de 04 pisos en Campo.

Todo lo mencionado se puede apreciar en las figuras 46 y 47.

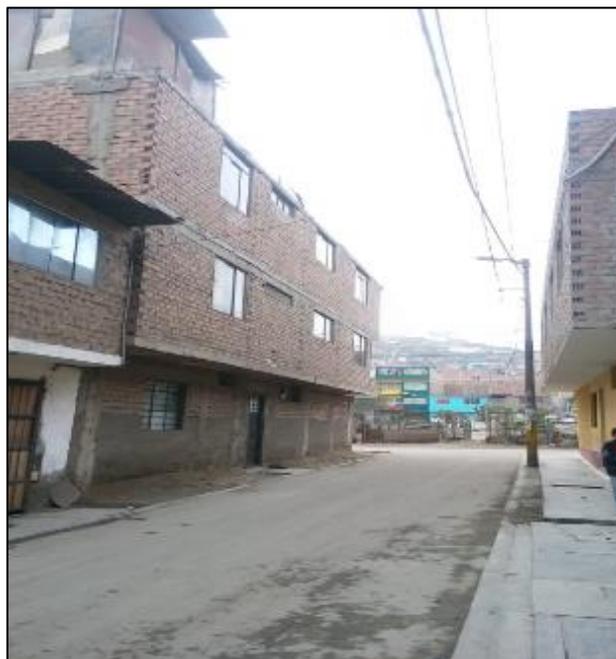
Figura 48: Vivienda de 03 pisos en Campo.

Todo lo mencionado se puede apreciar en las figuras 48 y 49.

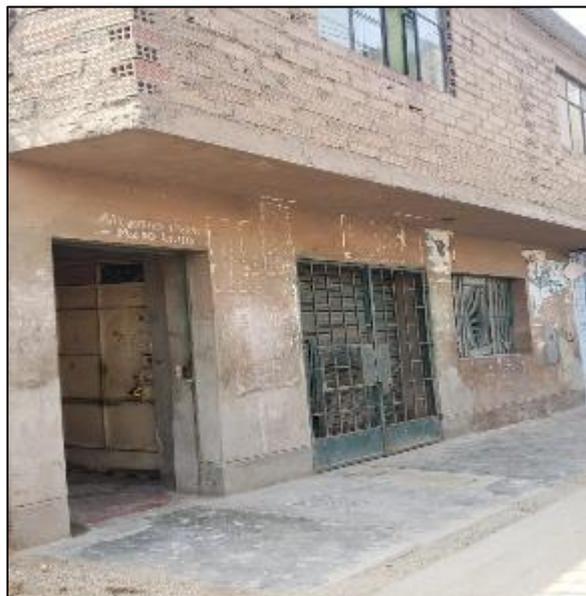
Figura 50: Vivienda de 02 pisos en Campo.

Todo lo mencionado se puede apreciar en las figuras 50 y 51.

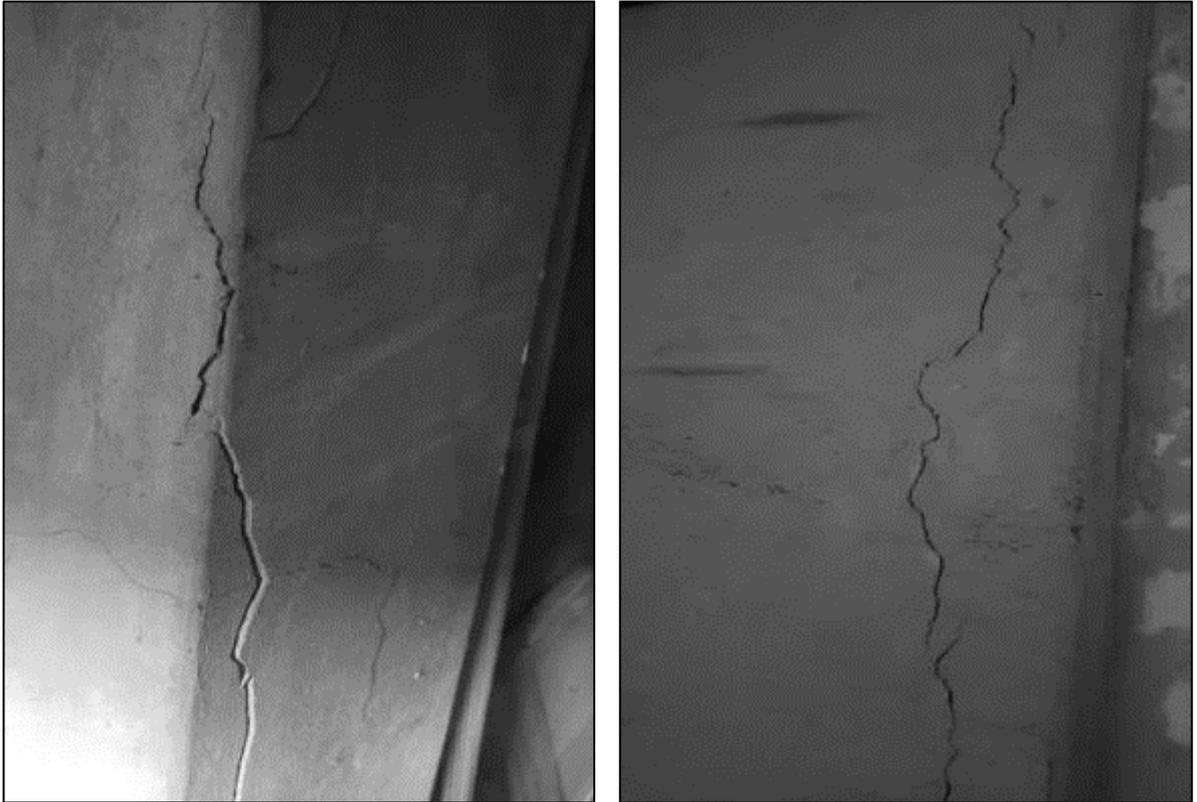
Figura 51: Toma de imágenes de columnas dañadas.

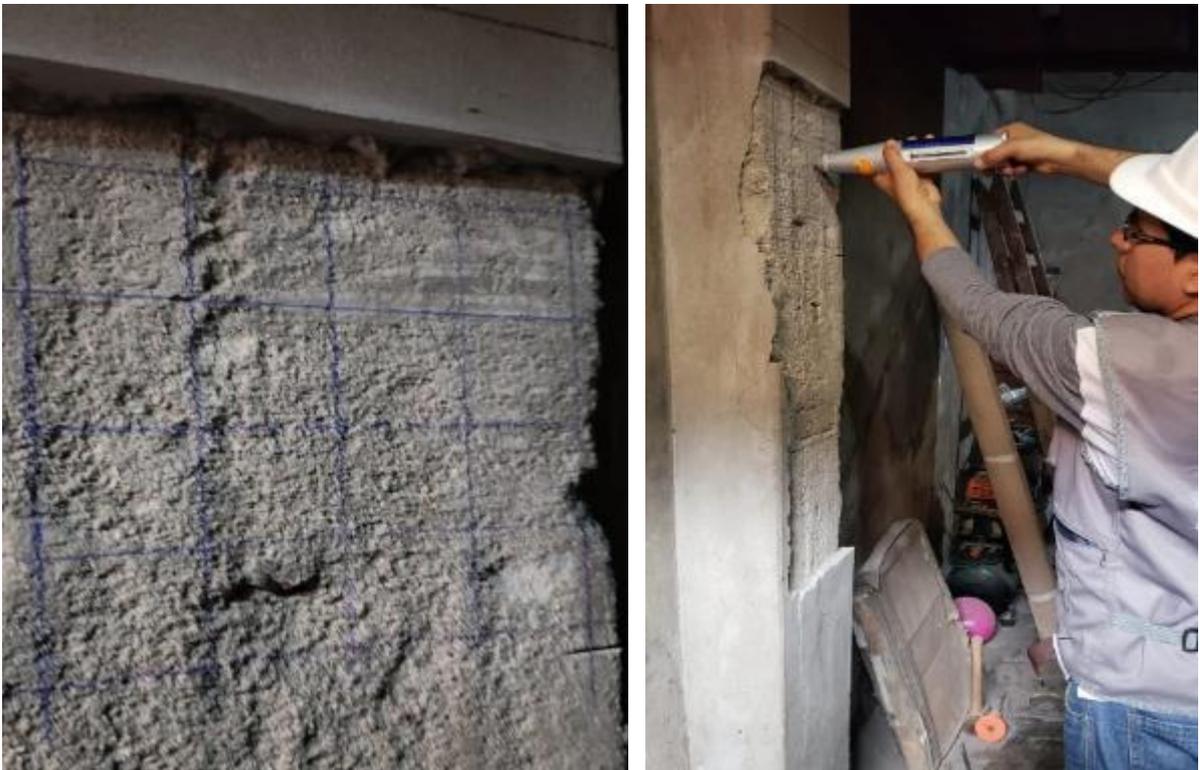
Figura 52: Ensayo de esclerometría en columnas con grietas

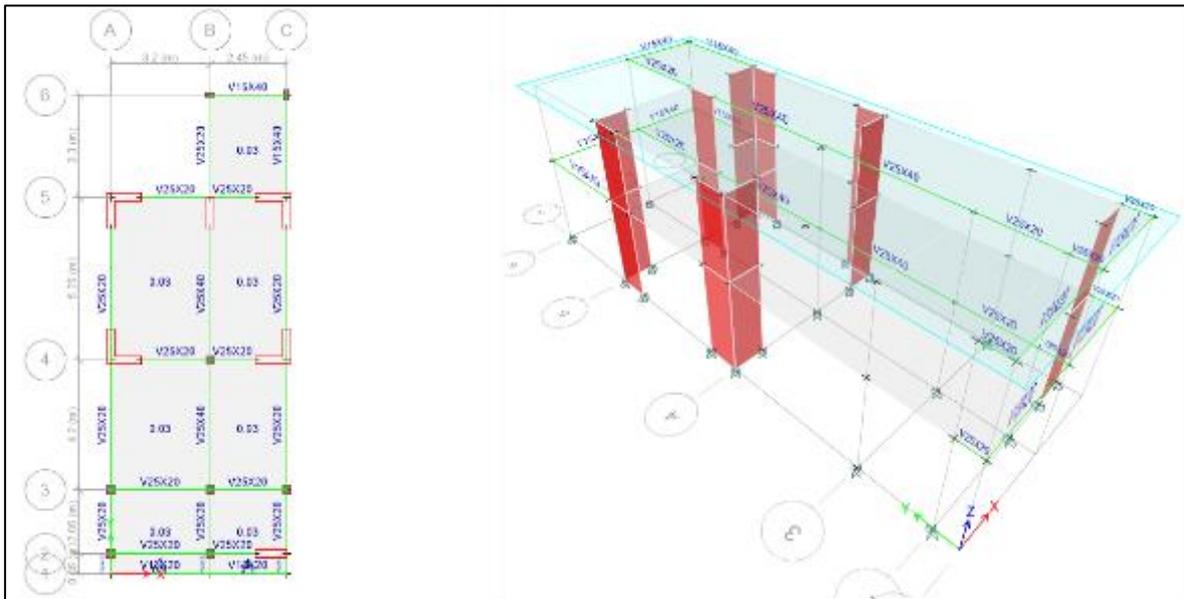
Figura 56: Vivienda de 02 pisos en Campo.

La vivienda 07, según la tabla 24 se observa que no cumple con los desplazamientos máximos tanto en el eje "X" como en el eje "Y", por lo que se propone reforzar con placas de longitud de 1m sin alterar la arquitectura existente, se peralto la viga del eje B/3-5 en 20cm más y se colocó vigas en el segundo nivel para formar un diafragma semirrígido manteniendo la cobertura liviana, tal como se observa en la figura 56 y 57, además se observa que si cumple con los desplazamientos tal como se observa en la tabla 26.

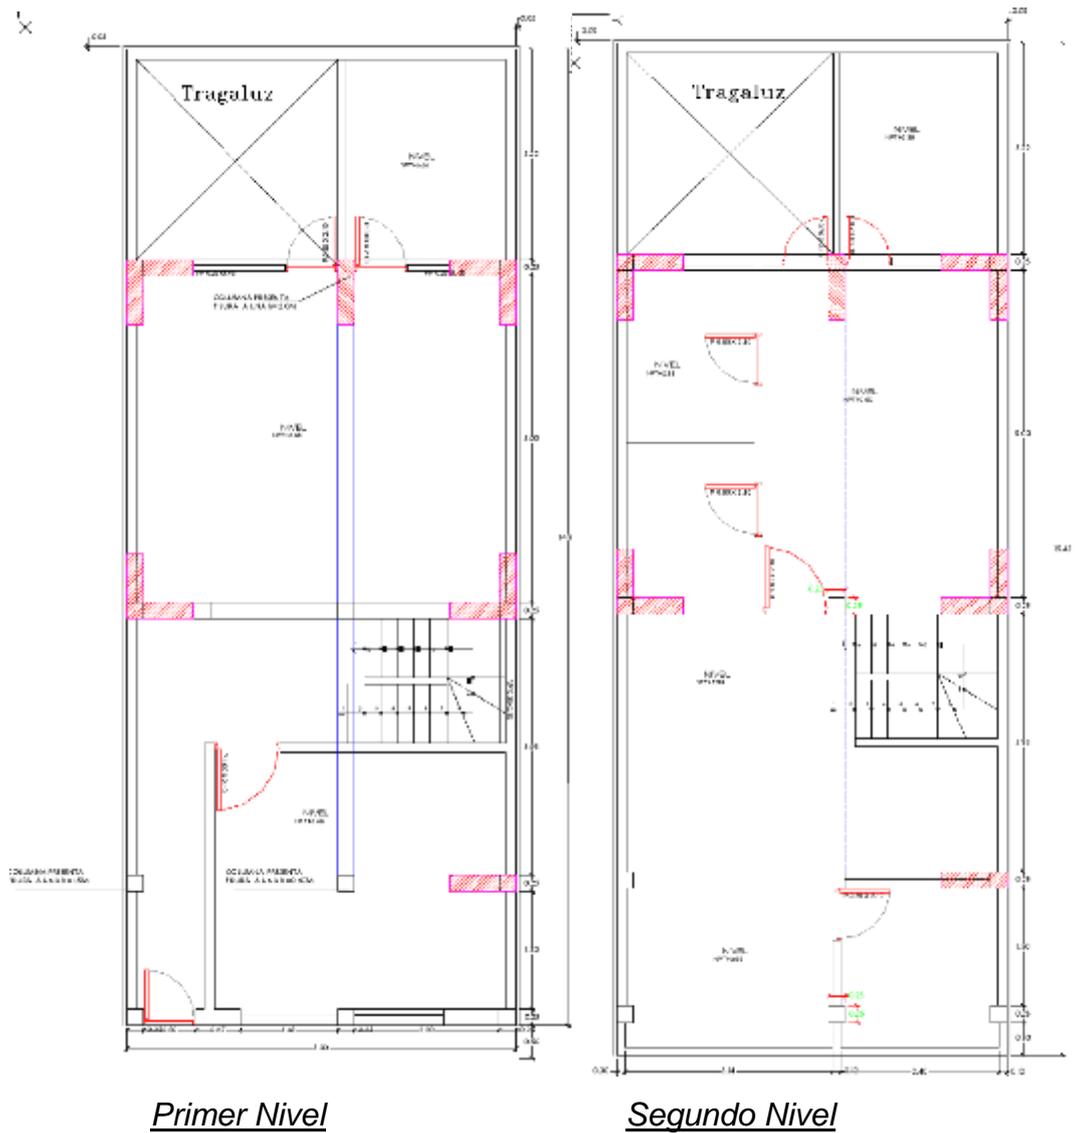
Figura 57: Vivienda de 02 pisos (Vivienda 07),
 Arquitectura mostrando los lugares a reforzar.
 Fuente: Elaboración propia.

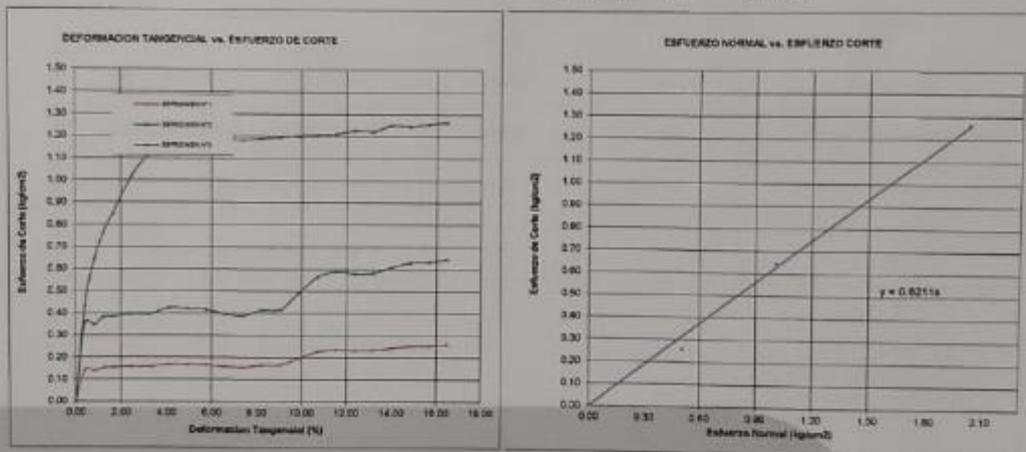
Resultados:
 Cohesión C 0.00 kg/cm²
 Angulo de fricción (φ) 31.8°

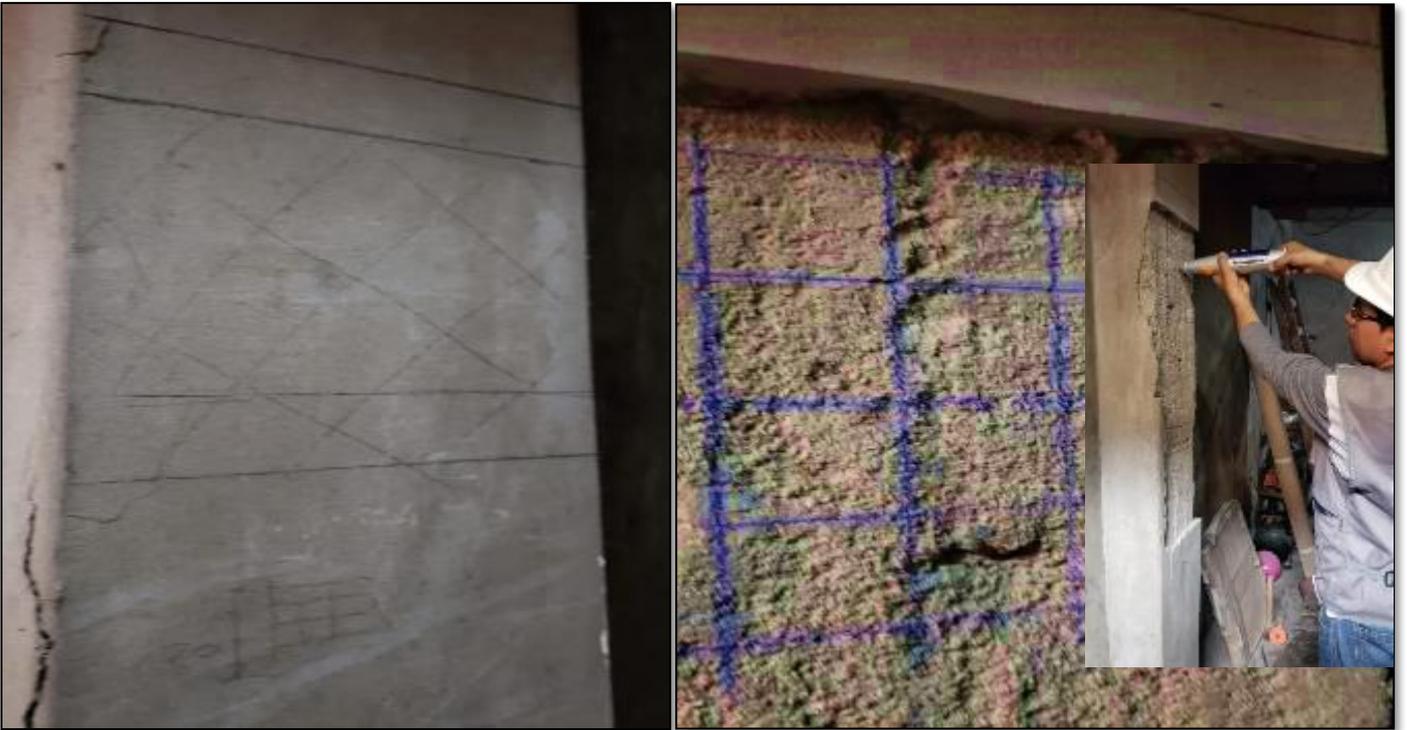
Ensayo no destructivo Esclerómetro con finalidad de determinar la resistencia de concreto de las viviendas informales.

Imagen 3: retiro del tarrajeo en columna para realizar muestra con esclerómetro

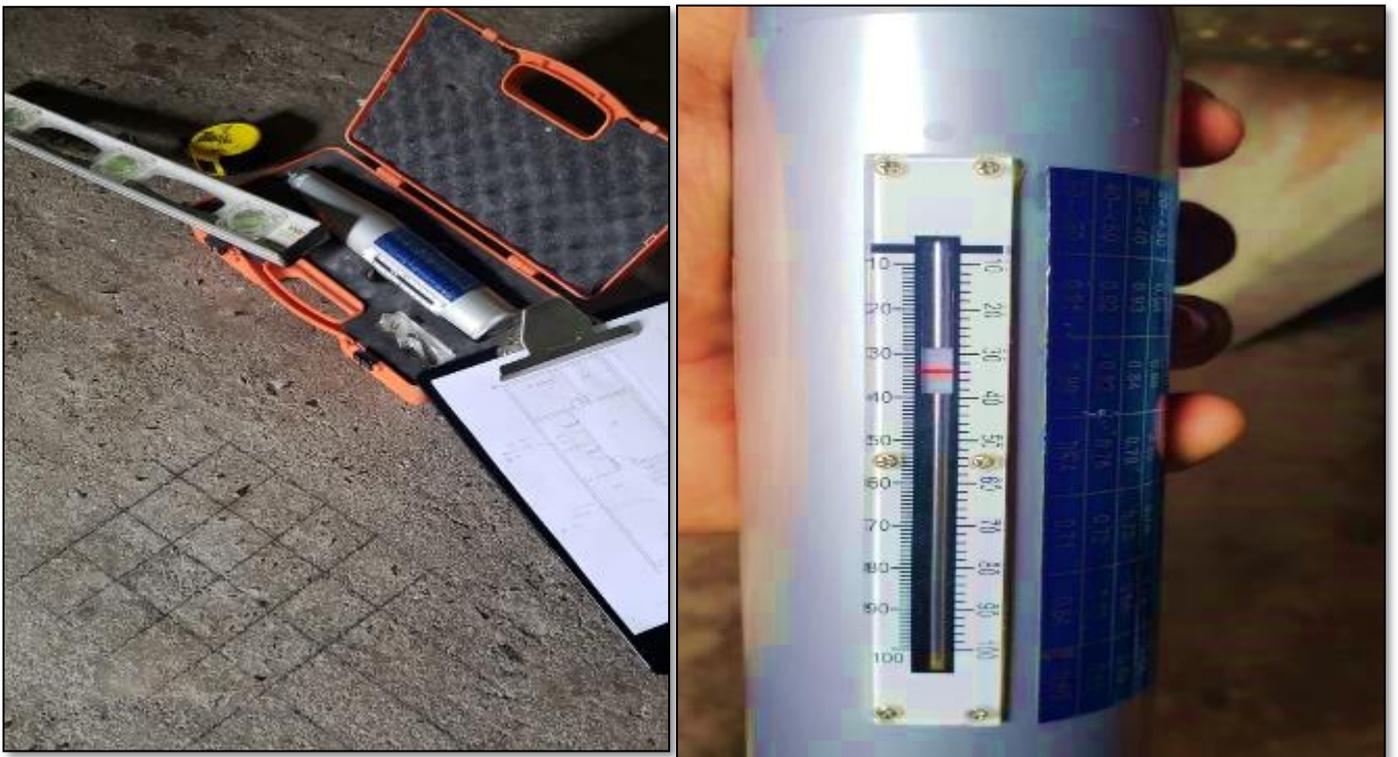
Imagen 4: evaluación de concreto con esclerómetro losa segundo nivel

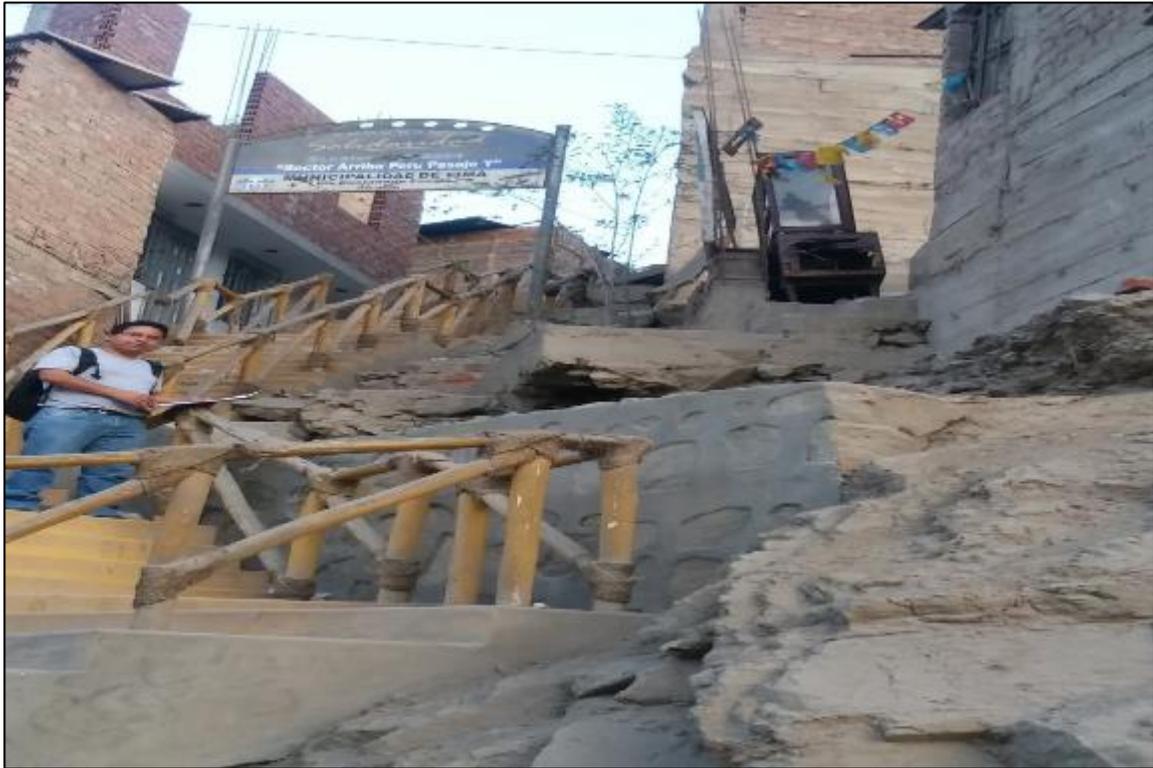
Imagen 3: Pasaje "y" se aprecia las viviendas no tienen bases sólidas y no cuenta con zapatas

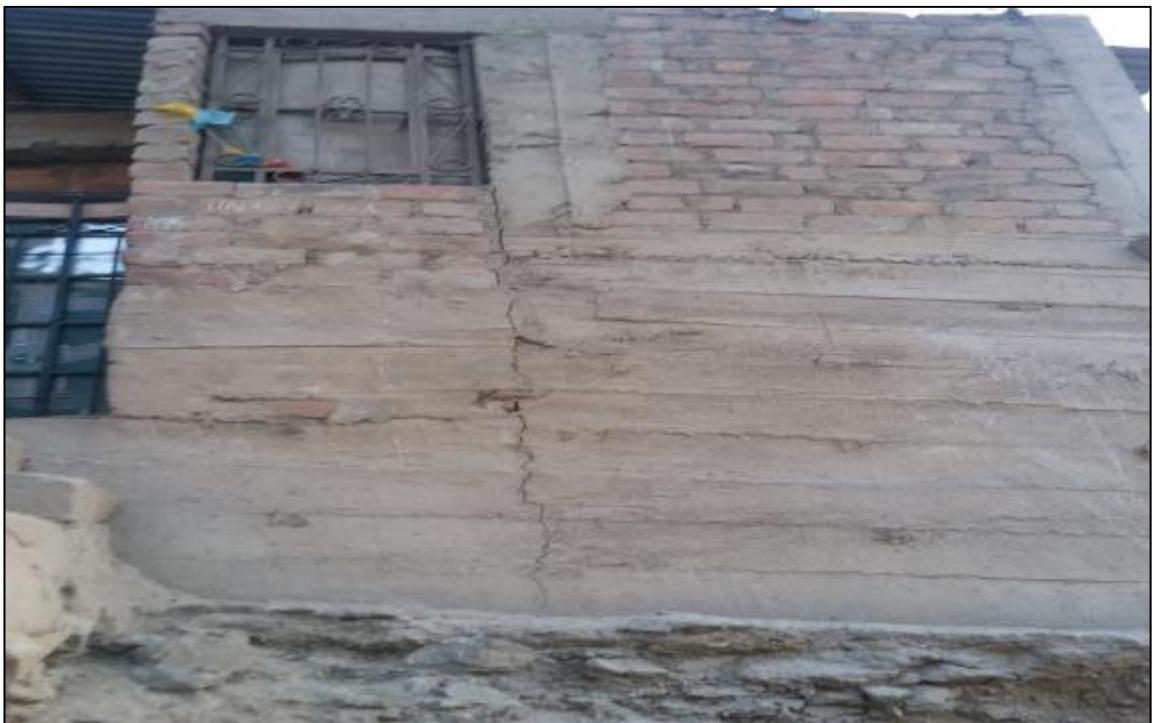
Imagen 4: Se logra evidenciar en la vivienda encuestada existe fisura en el sobre cimiento

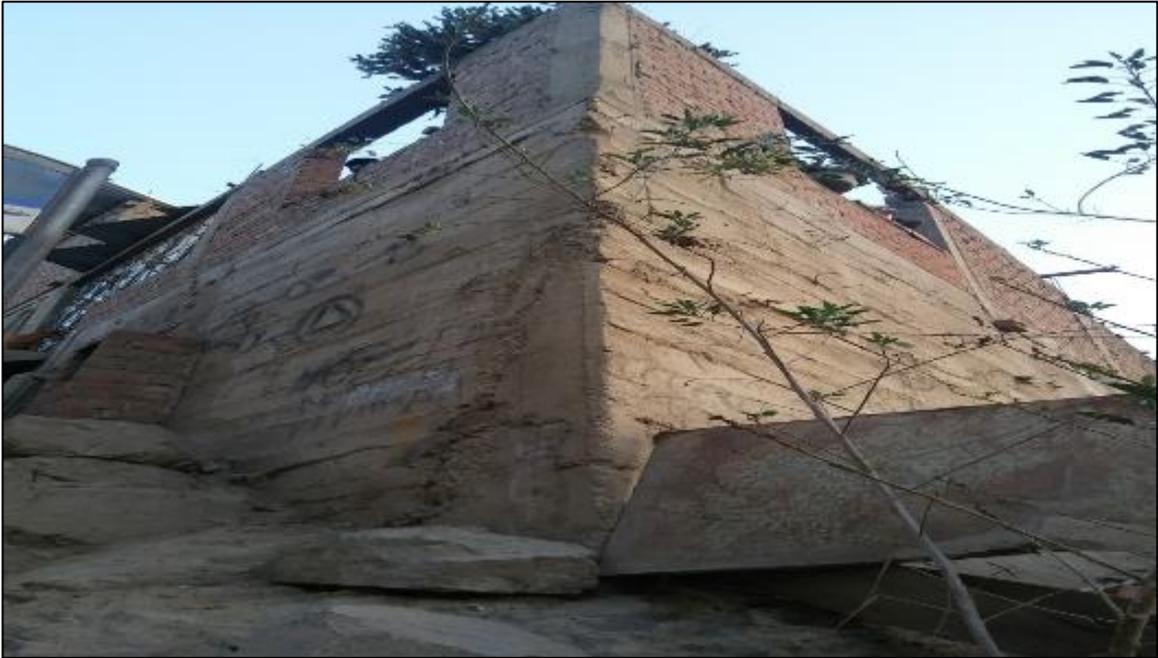
Imagen 5: se evidencia la falta de dirección técnica se muestra fisuras en el sobre cimientos

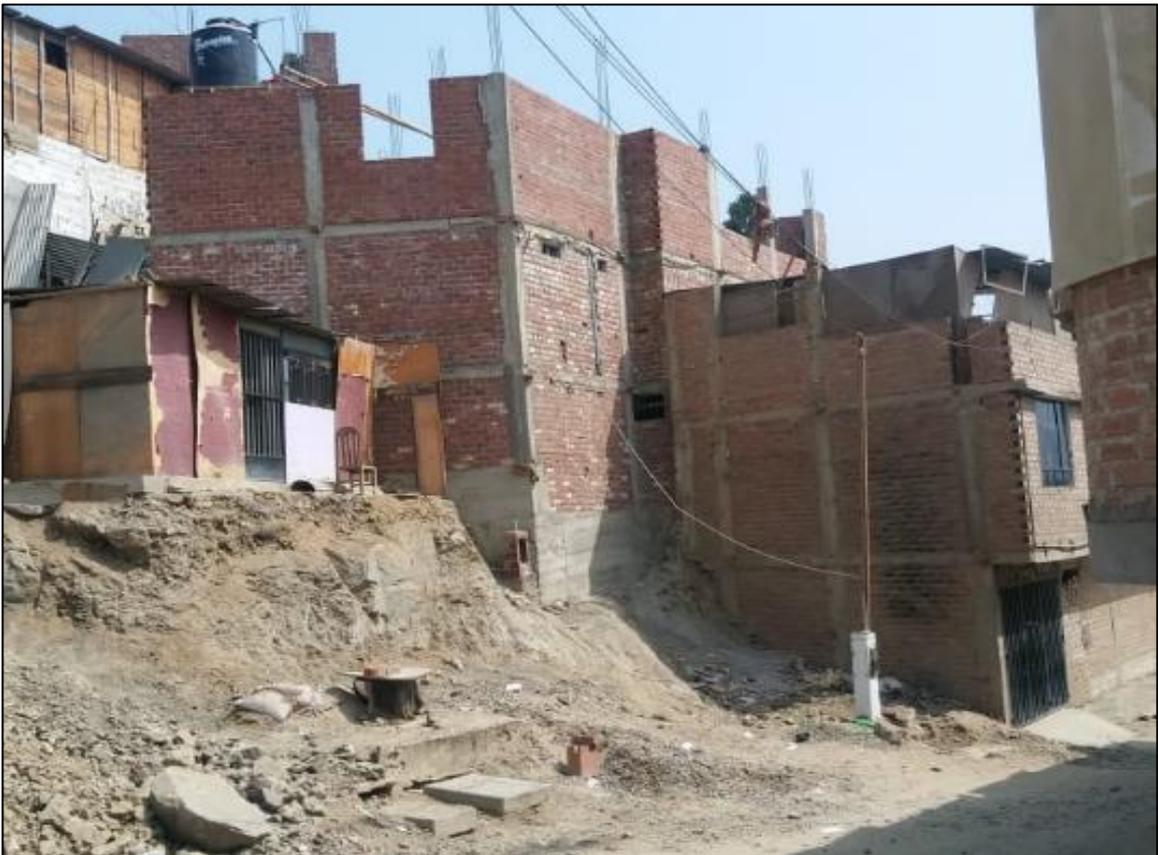
Imagen 6: se evidencia las construcciones son irregulares no existe simetría en la estructura
