UNIVERSIDAD PERUANA LOS ANDES

ESCUELA PROFESIONAL DE INGENIERÍA CIVIL

TESIS

**EVALUACION Y REHABILITACION CON APORTE
ESTRUCTURAL DE LA AV. FERROCARRIL EN EL
DISTRITO DE CHILCA EN HUANCAYO 2016**

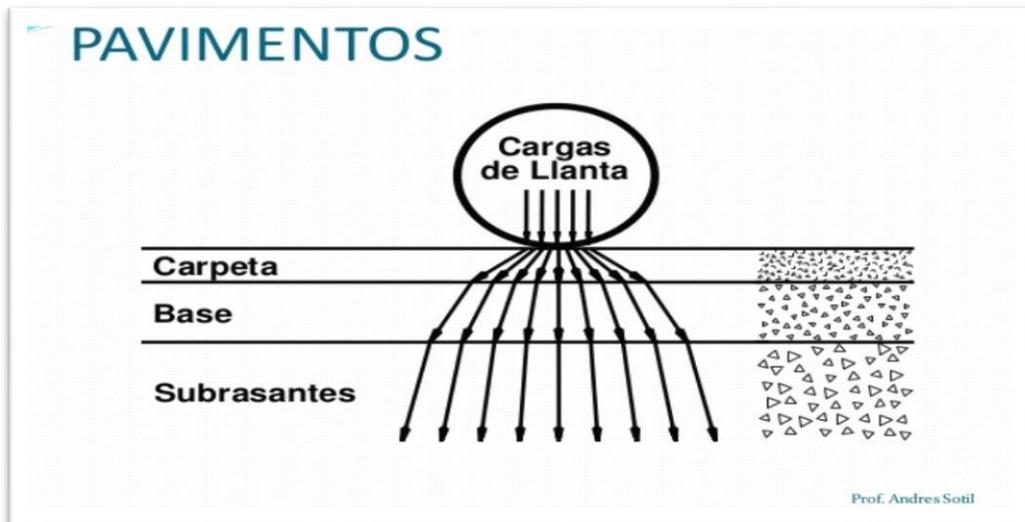
FIGURA 2: Estructura del pavimento

Según **German Vivar Romero – “Diseño y Construcción de Pavimentos, pág. 1**, define Un pavimento es un elemento estructural monocapa o multicapas apoyado en toda su superficie , diseñado y construido para soportar cargas estáticas y/o móviles durante un periodo de tiempo predeterminado, durante el que necesariamente deberá de recibir algún tipo de tratamiento tendiente a prolongar su “vida de servicio” Estando formado por una o varias capas de espesores y calidades que se colocan sobre el terreno preparado para soportarlo , tienen por su función más importante el proporcionar una superficie resistente al desgaste y suave al deslizamiento; y un cuerpo estable y permanente bajo la acción de cargas Ver figura N°02.

Los pavimentos flexibles son aquellos que tienen un revestimiento asfáltico sobre una capa base granular que se puede apreciar en la figura N°02. La distribución de tensiones y deformaciones generadas en la estructura por las cargas de rueda del

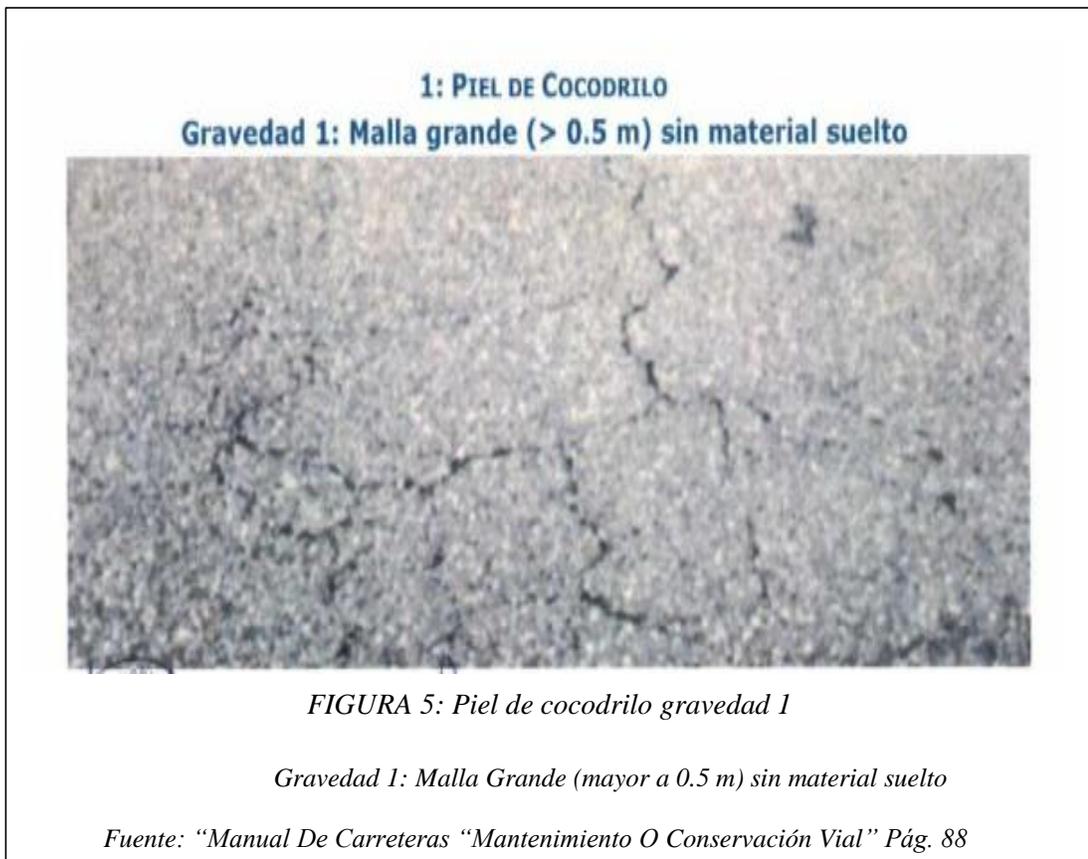
Gravedad 2: Malla mediana (entre 0.30 y 0.5) sin o con material suelto

Según la gravedad de la piel de cocodrilo y su extensión, así como de otros elementos de diagnóstico (deformaciones, deflexión y rugosidad), se consideran:

- Ninguna medida
- Reparaciones por sello o carpeta asfáltica con mezcla en caliente
 - Sello o carpeta asfáltica
 - Rehabilitación o reconstrucción.

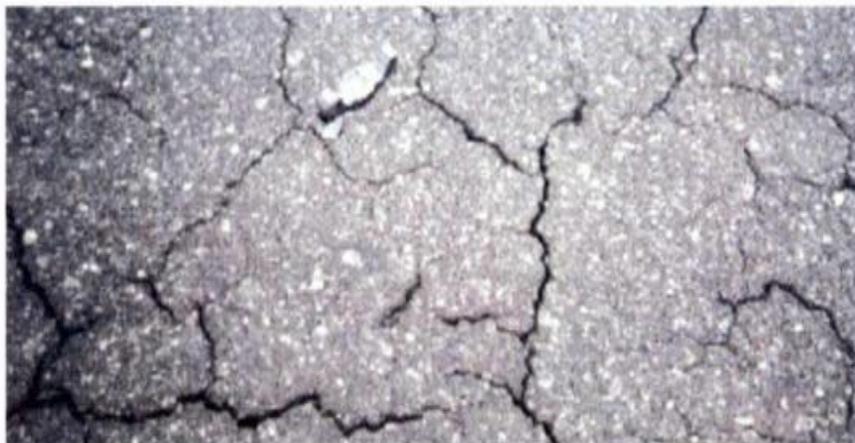
FIGURA 6: Piel de cocodrilo (gravedad 2)

Gravedad 2: Malla Mediana (entre 0.30 y 0.5 m) sin material suelto

El deterioro / falla es consecuencia del fenómeno de fatiga de las capas asfálticas sometidas a una repetición de cargas superior a la permisible. Es indicativo de insuficiencia estructural del pavimento. Esta falla comienza en la parte inferior de las capas asfálticas. La fisuración se propaga a la superficie.

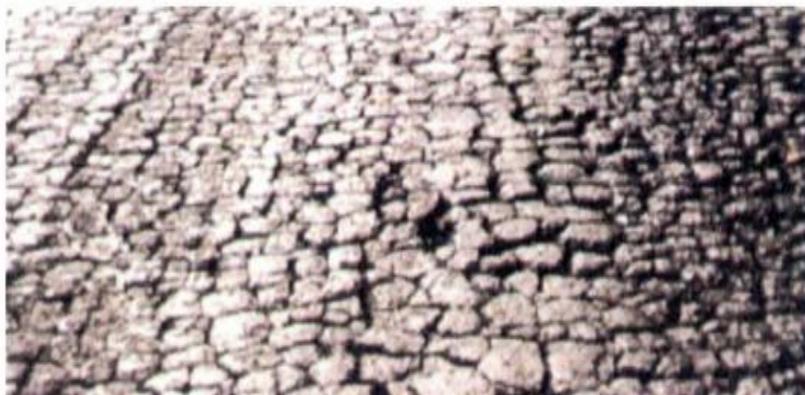
FIGURA 7: Piel de cocodrilo (gravedad 3)

Gravedad 3: Malla pequeña (< 0.3 m) sin o con material suelto

Gravedad 3: Malla Pequeña (menor a 0.30 m) sin material suelto

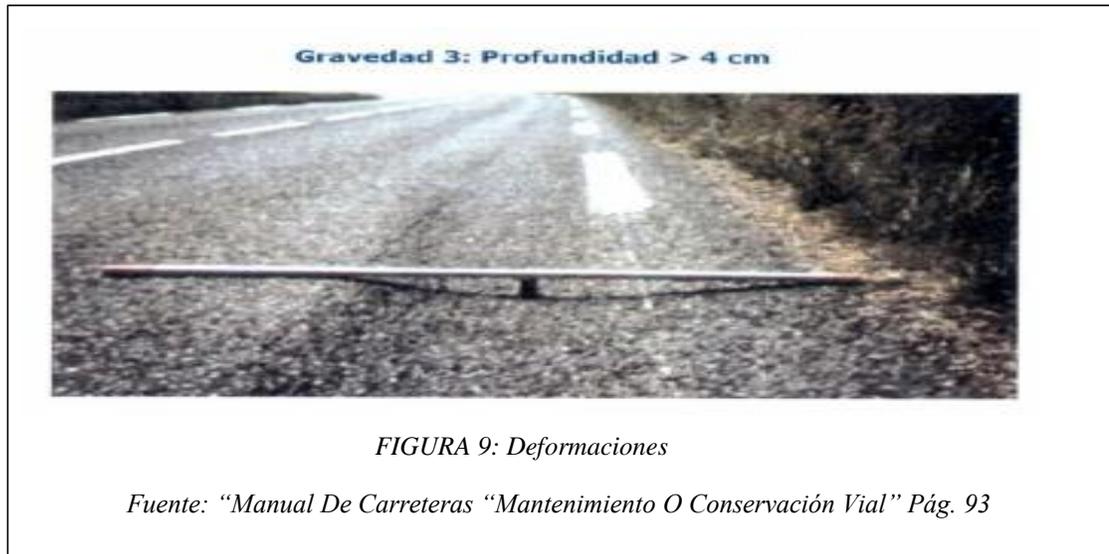
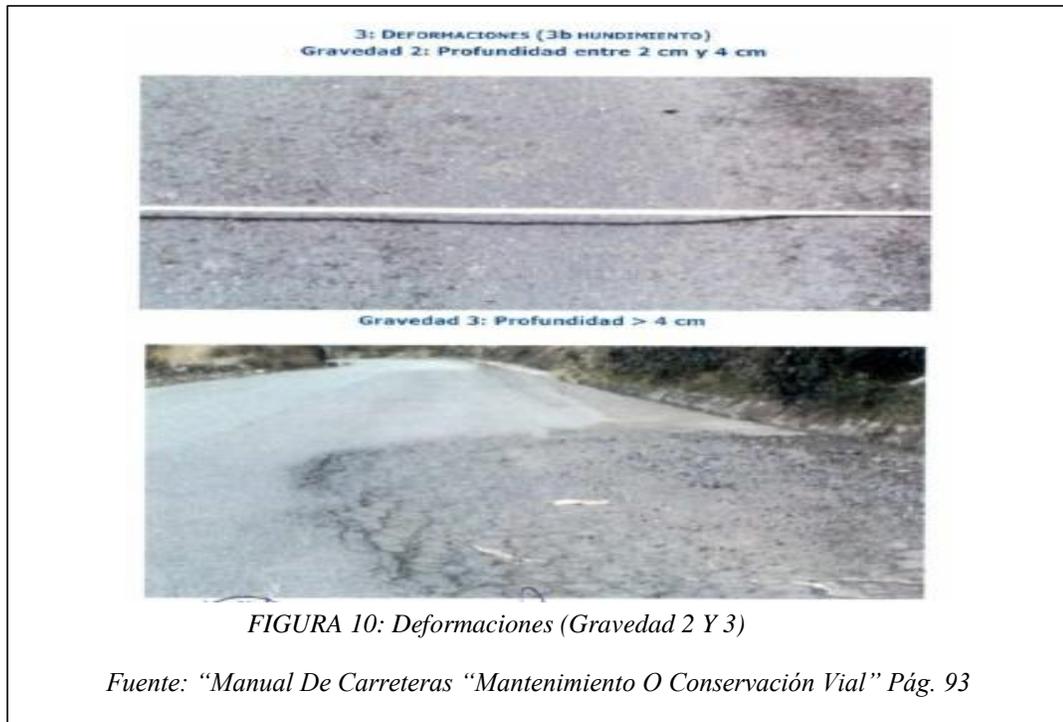
Los deterioros o fallas 3a y 3b son consecuencias del fenómeno de fatiga de una o varias del pavimento y de la subrasante sometidas a una repetición de cargas superior a la permisible. Es indicativo de insuficiencia estructural del pavimento.

Según la gravedad de las deformaciones (Ahuellamiento y hundimiento) y su extensión, así como otros elementos de diagnóstico (figuraciones, deflexión y rugosidad) se consideran:

- Ninguna medida
- Reparaciones por carpeta asfáltica con mezcla en caliente
- Carpeta asfáltica
- Rehabilitación o reconstrucción parcial o total (incluyendo el drenaje si fuera necesario).

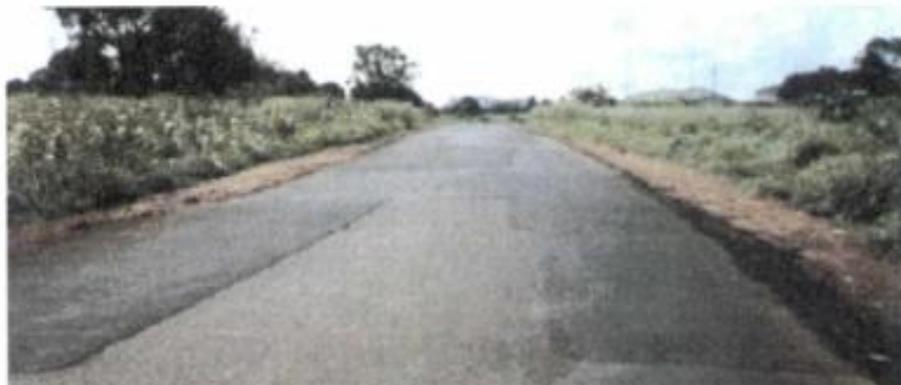
FIGURA 13: Reparación o parchado (Gravedad 2)

Gravedad 2: Reparación de piel de cocodrilo o de fisuras longitudinales, en buen estado

Las reparaciones son indicativas de insuficiencia estructural del pavimento o deterioros / fallas superficiales. No requieren de medidas correctivas.

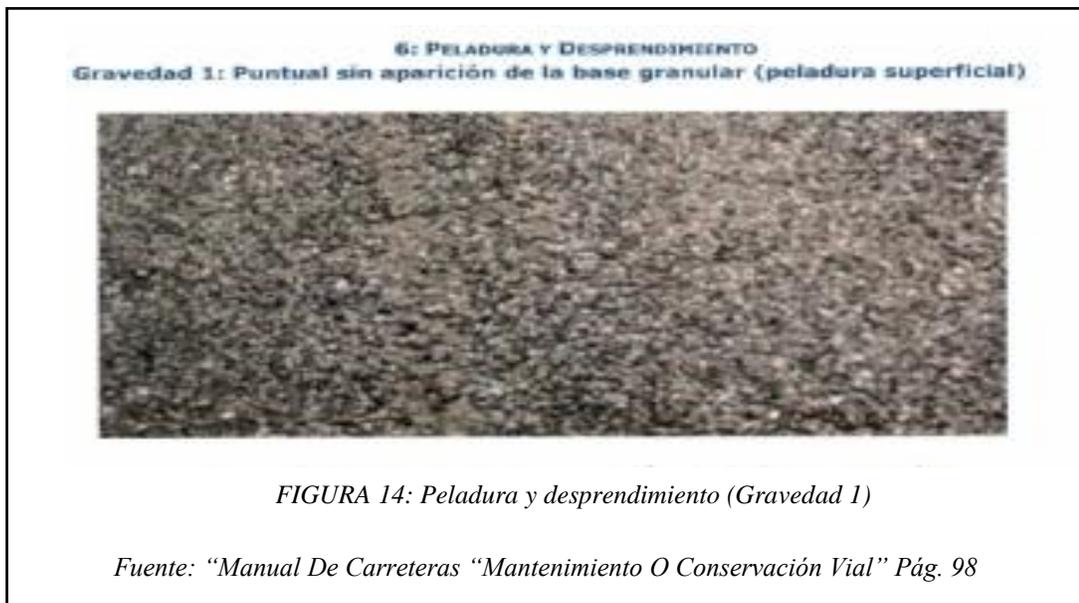
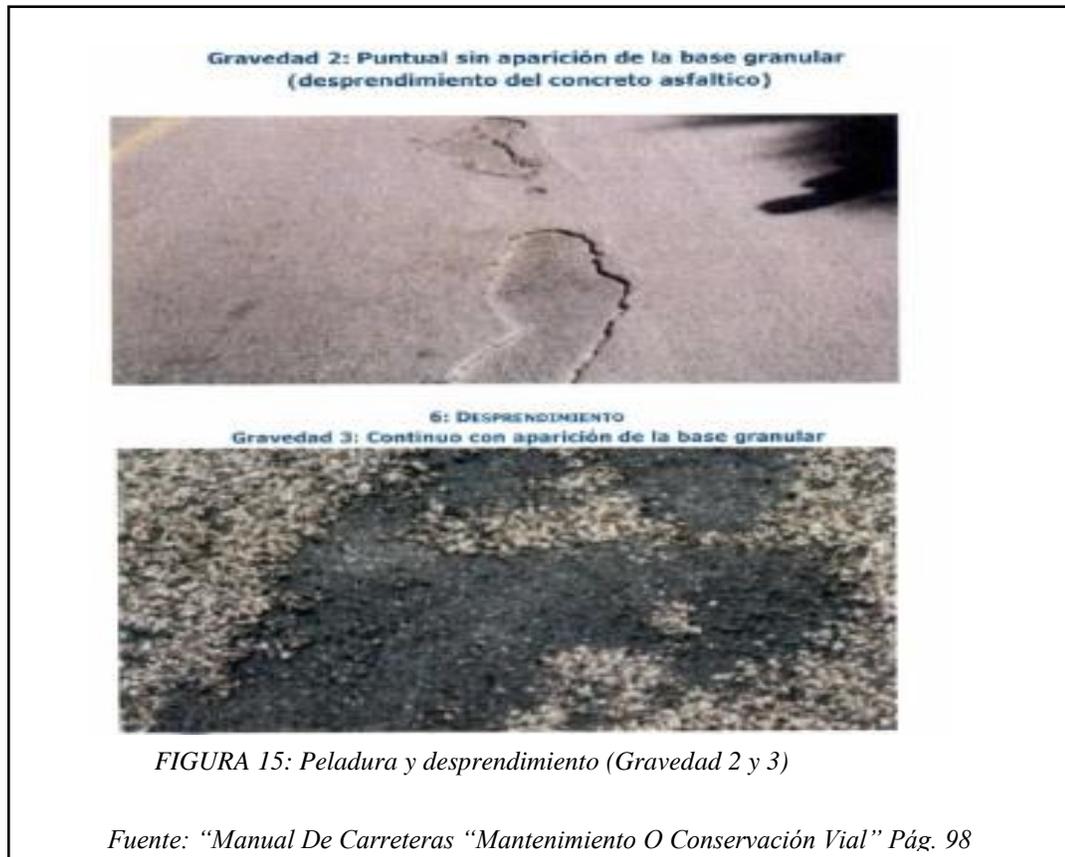
Esta falla indica las siguientes causas:

- Defecto de adherencia del asfalto o dosificación del mismo
- Asfalto defectuoso o endurecido y perdiendo sus propiedades Ligantes

- Agregados defectuosos (sucios o muy absorbentes)
- Defectos de construcción
- Efecto de agentes agresivos (solventes, agua, etc.)

Según la gravedad de los desprendimientos y su extensión, se consideran las siguientes medidas correctivas, en ausencia de otros deterioros / fallas:

- Ninguna medida
- Reparaciones con mezcla en caliente o tratamiento superficial
- Carpeta asfáltica, tratamiento superficial

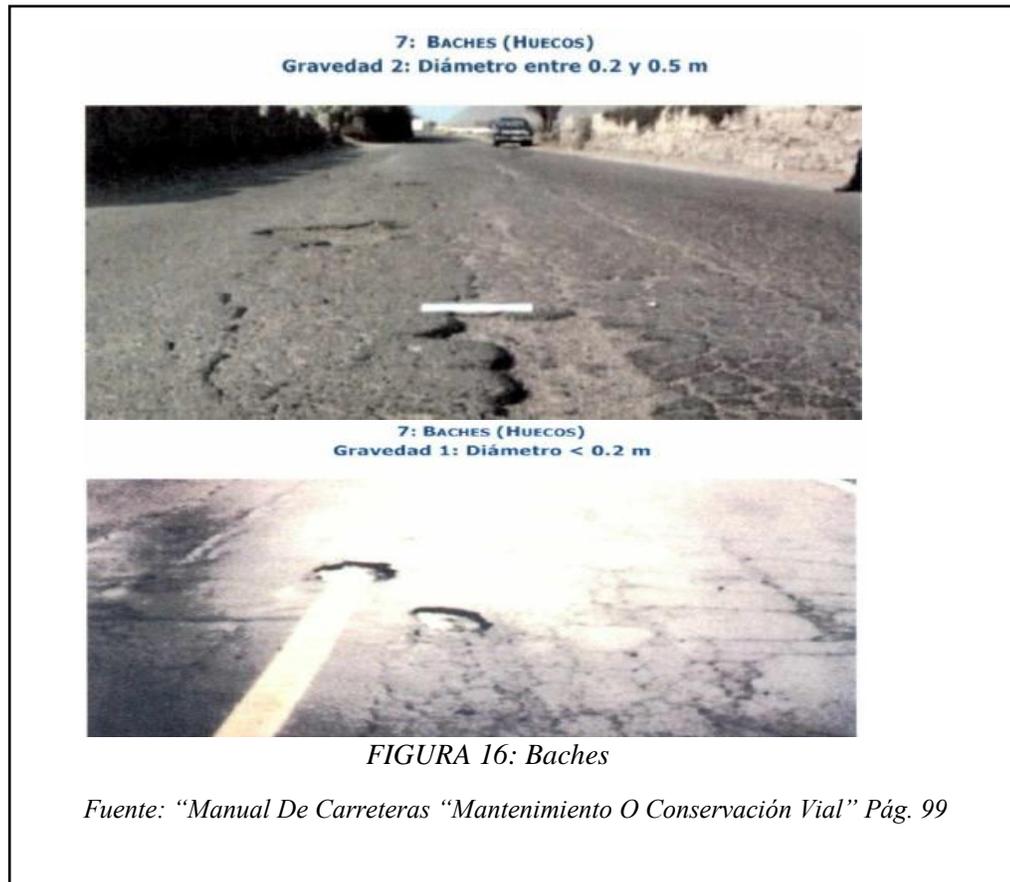
Esta falla proviene de la evolución de otros deterioros y carencia de conservación vial:

Según la gravedad de los baches o huecos y su extensión, se consideran las siguientes medidas correctivas, en ausencia de otros deterioros o fallas:

- Ninguna medida
- Reparaciones por carpeta asfáltica con mezcla en caliente
- Rehabilitación o reconstrucción.

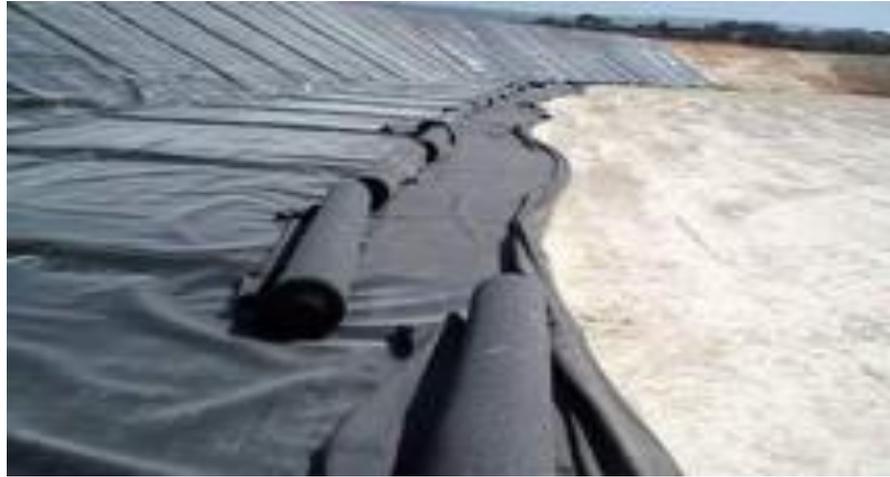
FIGURA 18: Geotextil

- a. Tejidos planos.

b. Tricotados.
