Mitteilungen aus dem
LVR-Amt für Denkmalpflege im Rheinland
Heft 37

Moderne Materialien und Konstruktionen

Dokumentation zum 29. Kölner Gespräch zu
Architektur und Denkmalpflege in Köln, 18. November 2019

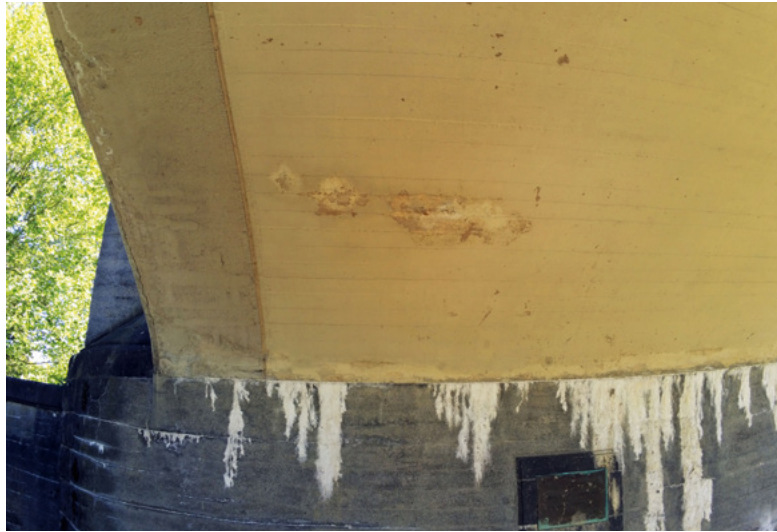
7. Bad Honnef,
Grafenwerther Brücke. Untersicht mit
Beschichtung. Foto:
Lindlar, 2019.

An dieser Stelle möchte ich Ihre Aufmerksamkeit auf die Beschichtung von Fassaden richten. Es ist beinahe zwanghaft, mit wie viel Elan in Deutschland mineralisch verputzte Fassaden, Steinfassaden oder auch Betonoberflächen beschichtet werden. Dies aus dem Wunsch heraus, die Fassaden frisch und ordentlich aussehen zu lassen, aber auch um einen vermeintlich notwendigen Schutz herzustellen. Dabei wird jedoch außer Acht gelassen, dass Fassadenputze explizit als Wasser hemmende und feuchtigkeitsregulierende Oberfläche aufgetragen werden und Beton eine an sich alterungsstabile Oberfläche besitzt.

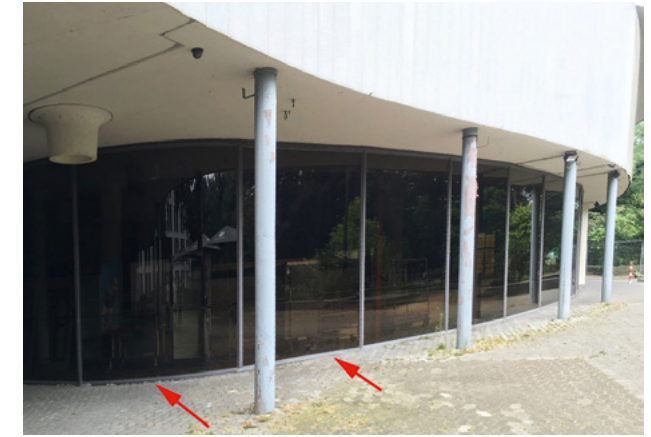
8. Düsseldorf, Schauspielhaus. Stahl-Glasfassade mit beispielhaft markierten Fußpunkten, die naturgemäß anfällig für Korrosion sind, insbesondere unterhalb des Bodenniveaus. Foto: Susanne Conrad, LVR-ADR.

Der skulpturale Bau hat ein zurückgesetztes Erdgeschoss mit einem Säulenumgang und einem Zwischengang zwischen Großem und Kleinem Haus (Gesamtansicht siehe: Beitrag Bützer/Klauke, Seite 73). Im Erdgeschoss liegen die beiden Foyers, beide mit einer fast umlaufenden Glasfassade. Die ursprünglich getönten, bodentiefen Scheiben sitzen in einer verzinkten Stahlrahmenkonstruktion. Die Gründungen, die Fußpunkte solcher Konstruktionen sind häufig problematisch: an diesen Stellen können vermehrt Korrosionsschäden auftreten. So wurde auch hier sehr schnell über den Austausch der Stahlrahmenkonstruktion nachgedacht. Allerdings forderte die Denkmalpflege eine genaue Untersuchung: An mehreren, repräsentativen Stellen erfolgten Bodenöffnungen. Nur auf diese Weise war der tatsächliche Zustand der Stahlrahmen in diesen Bereichen zu beurteilen. Es zeigte sich, auch durch Untersuchungen der Rahmenprofile im Innenraum, dass es sich um feuerverzinkte Stahlprofile handelt, die in einem durchweg guten bis hervorragenden Zustand vorliegen. Der zunächst

angedachte Komplettaustausch wurde auf eine rein malerische Überarbeitung minimiert: Die Stahlrahmenprofile erhielten „nur“ eine neue Deckbeschichtung. Abschließend ist noch einmal zu betonen:

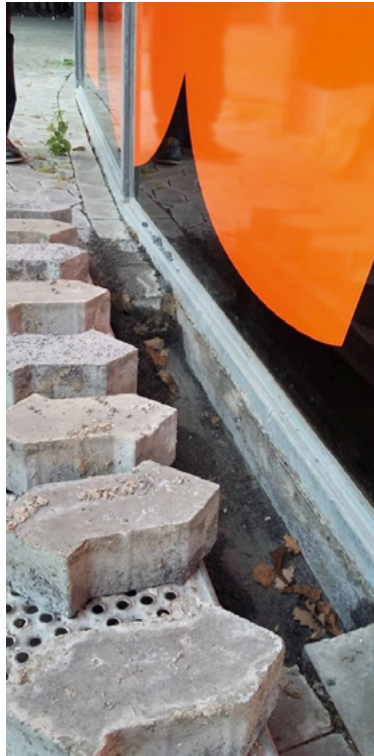
9. Düsseldorf, Schauspielhaus. Die exemplarische Öffnung von ausgewählten Bodenbereichen der Stahlrahmenkonstruktion zeigen keine relevanten Korrosionsschäden auf. Foto: Eva Pissors, Institut für Denkmalschutz und Denkmalpflege, Stadt Düsseldorf.

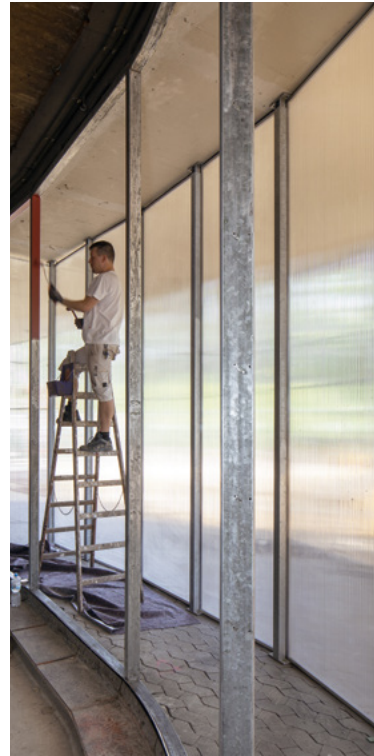
10. Düsseldorf, Schauspielhaus. Die verzinkte Stahlrahmenkonstruktion bleibt komplett erhalten und erhält vor Ort eine neue Beschichtung. Foto: Silvia Margrit Wolf, LVR-ADR.

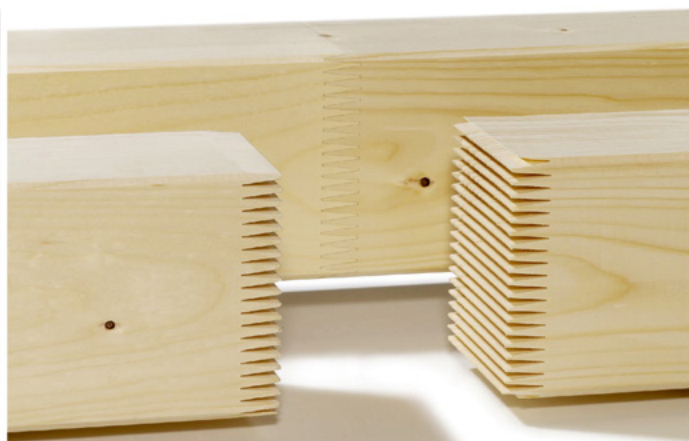
5./6. Der Bautyp des Zollingerhauses: Doppelhaus mit Zollbau-Lamellen-Dach im Bau (Merseburg, 1922); Schema des Dachgefüges, Verschraubung der Elemente, Profil der Lamellen. **Repro aus: Klaus Winter/Wolfgang Rug, Innovation im Holzbau. Die Zollinger-Bauweise. In: Bautechnik 69, 1992, Heft 4, S. 192; Wilhelm Stoy, Ingenieurholzbau. Berlin 1939, o.S.**

Die so genannte Zollbau-Lamellenbauweise geht zurück auf die so genannten Bohlenbinderdächer, die bis ins frühe 20. Jahrhundert gebräuchlich waren und korrigiert einen ihrer Hauptnachteile, die mangelnde statische Steifigkeit. Zollinger wandelte die Bohlensparren durch Verdrehen derart um, dass sie die Tonnenflächen wie ein räumliches Netz abbildeten. Dessen „Maschen“ konnten nun durch gleichartige, miteinander verbundene Elemente gebildet werden. Als „Nebeneffekt“ wurden die Pfetten des Daches entbehrlich. Das zugehörige Patent unter dem Namen „Raumabschließende, ebene oder gekrümmte Bauteile“ wurde 1923 erteilt. Die Konstruktion bestand weitgehend aus gleichartigen Bauteilen, den Lamellen (in linker und rechter Ausführung); deren Verbindungen miteinander erfolgten jeweils durch eine Schlossschraube, eine Unterlegscheibe und Krallen. Die Übertragung der Normalkräfte erfolgte durch Stoß des Hirnholzes gegen die Langfaser der am Knotenpunkt durchlaufenden Lamelle. Diese Elemente wurden gemäß den Konstruktionszeichnungen zu gewölbten Flächengebilden zusammengesetzt. Die im Patent formulierte, beidseitige Krümmung der Lamellen wurde (aus Rationalisierungsgründen) in der Praxis selten ausgeführt.

Die Montage des Daches erfolgte von einem leichten Gerüst aus, das gemäß dem Baufortschritt verschoben wurde. Durch Festziehen der Bolzenverbindungen erhielt das Dach seine endgültigen Konturen. Als Sicherung der Knotenpunkte wurden im Abstand waagerechte Leisten bzw. eine geschlossene Schalung

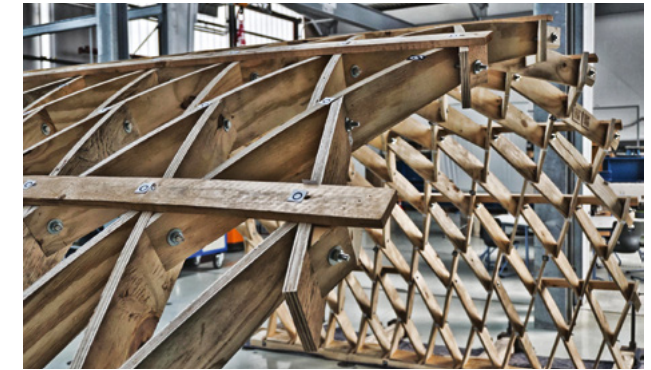
8. Durch die Brett-rippenkonstruktion benötigt das Zollinger-Dach weniger Material als vergleichbare Dachkonstruktionen. Foto: Marius Zwigart. URL: <https://www.transforming-cities.de/historische-dachkonstruktion-mit-zukunft/> (11.3.2020).

verlegt, die zugleich der Befestigung der Dachhaut dienen. Auf diese Weise konnten Dächer und Tragwerke größerer Höhe/Tragweite (bei günstiger Beanspruchung gegebener Querschnitte auch freitragend) errichtet werden. Die statische Berechnung des Zollinger-Systems erfolgte durch Richard Otzen (1923) und bestand aus einem Näherungsverfahren; offensichtlich enthält die Konstruktion jedoch ausreichende Tragreserven. Ein Unsicherheitsfaktor konnte – nach Dipl.-Ing. Klaus Winter – die eventuell mangelhafte Pflege der Dächer sein, die eine regelmäßige Kontrolle der Schraubverbindungen erforderte. Gefahrenquellen lagen außerdem im möglichen Durchhängen zu flach konstruierter Gewölbe und in der ho-

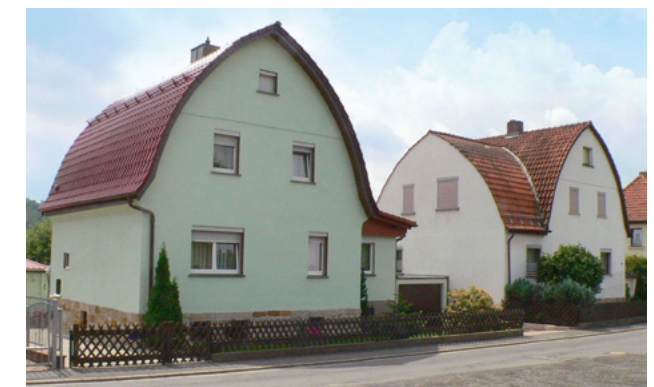
9. Zollingerdach, Wohnhaus in Coburg, um 1925. Foto: Presse03 via URL: <https://commons.wikimedia.org/> (Permission: GFDL-CC).

Das Zollingerdach wurde überwiegend als Spitz-, Rund- oder Segmentbogen ausgeführt, teils auch als Kuppel. Spitz- und Runddachform brachten im Bereich des Wohnbaus teils entscheidende Vorteile, da in der Dachebene häufig ein weiteres Vollgeschoss mit nur geringfügig kleinerer Fläche hinzugewonnen wurde. Die Zollinger-Bauweise war ein sehr rationelles Verfahren: so konnten alle erforderlichen Arbeiten an den Lamellen (bogenförmiger Schnitt, Abschrägung der Enden, Bohrungen für die Schrauben mit einfachen Holzbearbeitungsmaschinen (Kreissäge, Bandsäge und Bohrmaschine) durchgeführt werden. Mit einer einzigen LKW-Ladung (15t) konnten Lamellen für ca. 3000 qm Dachfläche geladen werden.

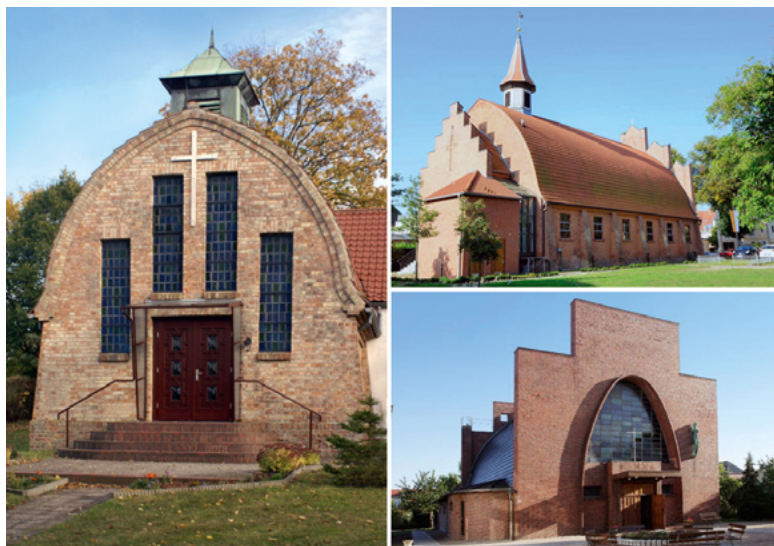
10. Zollingerdach bei katholischen Kirchen in Klütz (Mecklenburg), Waren (Müritz) und Güstrow. Quellen: URLs: https://de.wikipedia.org/wiki/Liste_der_Baudenkmale_in_Klütz; https://www.flickr.com/photos/stadt_land/33176184501 (Waren); https://www.katholische-kirchenguestrow.de_b.pdf (Güstrow).

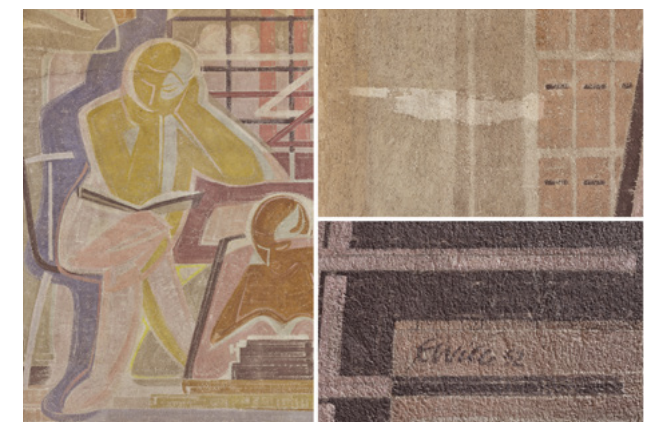
2 a/b/c. Köln-Deutz, Ernst Wille, Details der Maltechnik und Kontrast von heller Malschicht zu dunklem Überzug. Fotos: Viola Blumrich, LVR-ADR, 2019.

Die im Zuge der Restaurierung 2015 durchgeführte Bindemittelanalyse der Malschicht stellte sich als überraschender Befund heraus.² Denn Willes Bild – im Katalog³ als Silikatmalerei verzeichnet – wurde auf den rau abgezogenen reinen Kalkputz mit Kunstharzdispersion, einem Polyvinylacetat-Copolymer gemalt. Die Malschicht wurde mit breiten Pinseln aufgetragen, mal lasierend dünn, mal so trocken, dass sie teils nur auf den Höhen des Putzes liegt. Teile des Putzes wurden freigelassen.

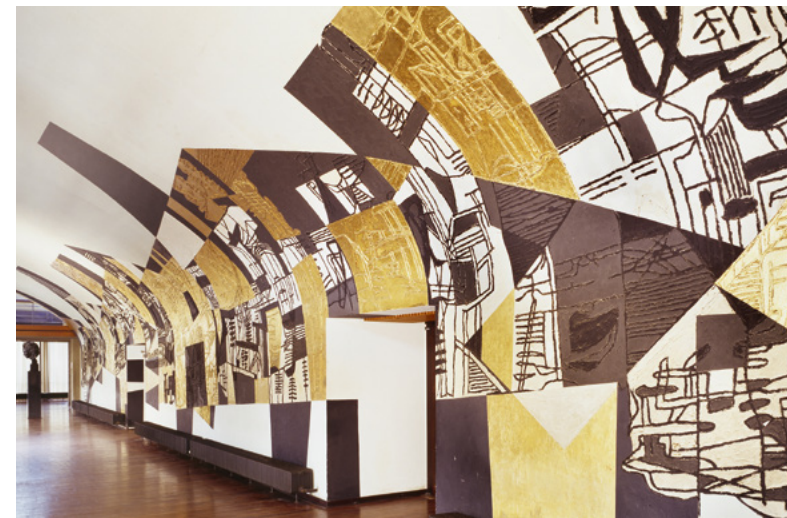
3. Bonn, Beethovenhalle, Wandbild „Ohne Titel“ von 1956, Joseph Fassbender. Foto: Jürgen Gregori, LVR-ADR, 1996.

4. Bonn, Joseph Fassbender, Schrumpfungsrisse und vergilbte Übermalung. Foto: Jürgen Gregori, LVR-ADR, 1996.

Auf einen Kalkgipsputz hat Fassbender zunächst eine Schlammgrundierung auf Kunstharzbasis gestrichen und darauf mit Kunstharzfarbe und -streichputz gemalt und strukturiert. Analysiert wurde auch hier ein Polyvinylacetat-Copolymer. Das Bild wirkt durch Farbkontraste von Weiß, Schwarz, Grau und Gold sowie

durch unterschiedliche Strukturen, von glatt über rau bis pastos und Oberflächen von matt über glimmerhaltig bis glänzend. Die mit Spachtel und Pinsel aufgetragene Strukturpaste ist ein Streichputz aus Sand, Weißpigment und synthetischem Bindemittel. Das Bild wurde in mehreren Etappen erstellt, es war zur Einweihung der Beethovenhalle noch nicht fertig und wurde danach von Fassbender durch den Auftrag

weiterer Spachtel- und Farbschichten erweitert und verändert. Die Oberflächen sind sehr hart und widerstandsfähig, aber an einzelnen Stellen sind Schrumpfrisse von zu dickem Farbauftrag erkennbar.⁶

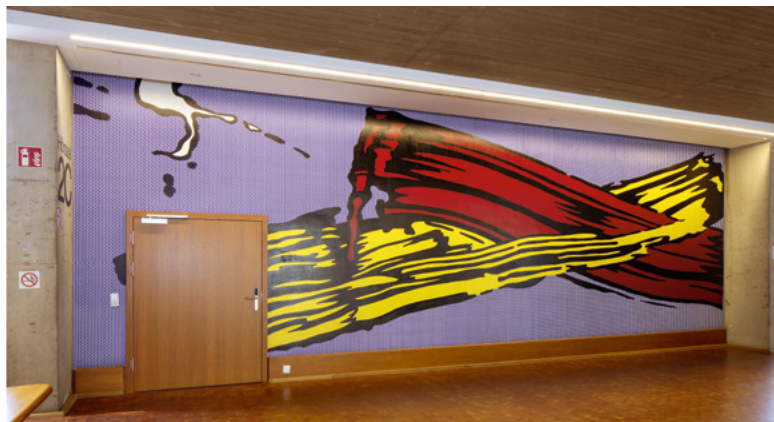
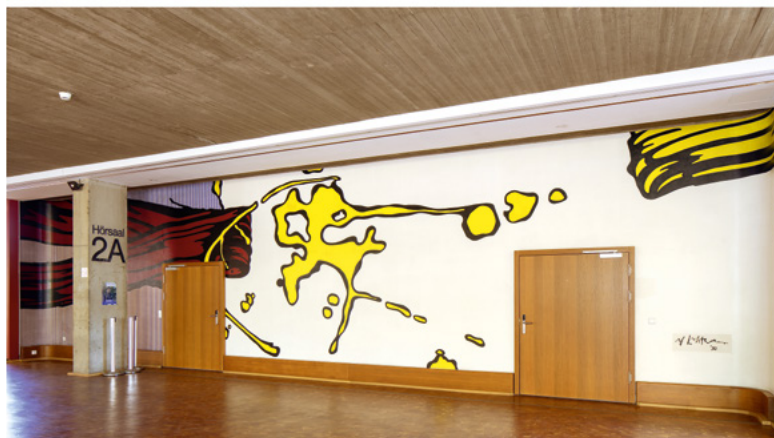
6. Düsseldorf, Roy Lichtenstein, Übermalung der Weißfläche. Foto: Margrit Silvia Wolf, LVR-ADR, 2019.

5 a/b. Düsseldorf, Heinrich-Heine-Universität, „Brushstroke“ von 1970, Roy Lichtenstein. Foto: Margrit Silvia Wolf, LVR-ADR, 2019.

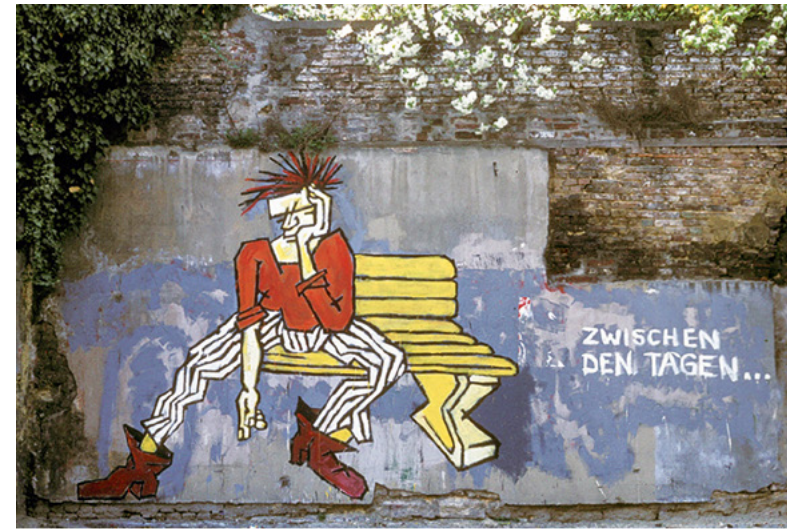
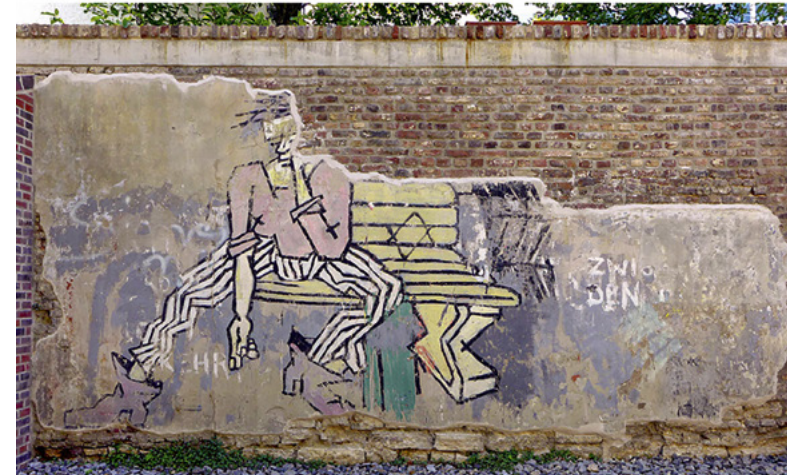
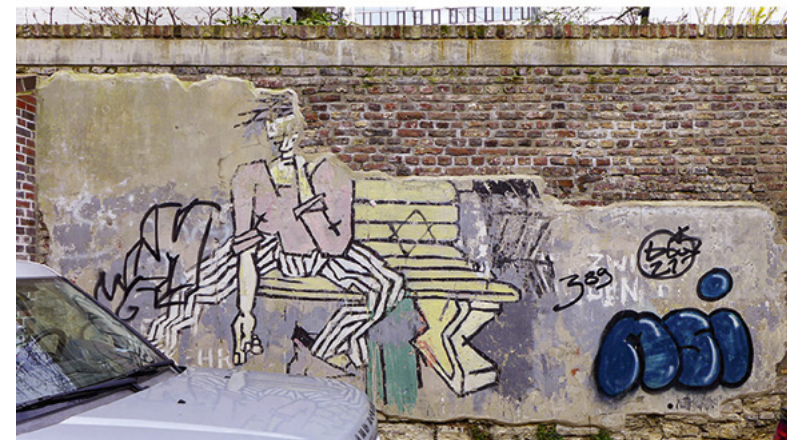
7 a/b/c. Aachen, Augustinerbach, Public Art von Klaus Paier, „Zwischen den Tagen...“: unmittelbar nach Fertigstellung; im Zustand nach der ersten Konservierung und nach Vandalismus durch Graffiti. Fotos: a. Klaus Paier, 1986; b. Susanne Brinkmann, AfR, Köln, 2015; c. Sophie Buggert, Bez.-Reg. Köln, 2017.

vorhanden, es gab schon damals Risse im Putz sowie offene Fugen im umliegenden Mauerwerk und der Putz erhielt keine Grundierung zur Egalisierung unterschiedlicher Saugfähigkeit. Auf eine Dauerhaftigkeit legte Klaus Paier während des Malprozesses keinen Wert. Wichtig waren für die Entstehung des Bildes die für Kunstharzdispersionsfarben so vorteilhaften Eigenschaften: praktische, einfache Anwendbarkeit mit Pinsel; schnelle Trocknung, wasserfeste Malschicht; starke Deckkraft; kräftige, leuchtende Farben, die die Aufmerksamkeit direkt nach der Herstellung des Bildes sicher stark auf sich gezogen haben. Die Nutzung des sehr einfachen, kostengünstigen Malmittels und der bewusste Verzicht auf einen akademischen Malereiaufbau boten ein anti-elitäres Flair, wären aber in dieser Situation der schnellen, illegalen Nachtaktionen technisch auch kaum anders möglich gewesen.

Entsprechend zeigten sich aber auch schon früh Veränderungen und Schäden an der Farbschicht. Die auffälligste Veränderung ist die Verblässung der Farben an den an dieser Südwand extrem der Sonne ausgesetzten Bildern. Außerdem ist ein Teil des Bildes inzwischen verloren gegangen durch eindringendes Wasser in lose Fugen und hinter den gelösten Putz. Die Farbschichten blättern teils ab, teils bilden sie durch Spannungsaufbau mehrlageriger Kunstharzschichten auf dem mineralischen Putzträger regelrechte lose Schichtenpakete. Mit der Unterschützstellung erfolgte 2016 auch eine Konservierung mit der denkmalpflegerischen Zielset-

zung, dass der Verfall des Bildes nicht vollständig verhindert aber gebremst werden soll.¹⁰ Die Konservierung umfasste daher insbesondere eine behutsame Sicherung des Putzträgers. Einzelne stark abgelöste Malereibereiche wurden niedergelegt und wiederangeklebt, ohne eine vollständige Festigung der Malschicht anzustreben und natürlich ohne Retusche.

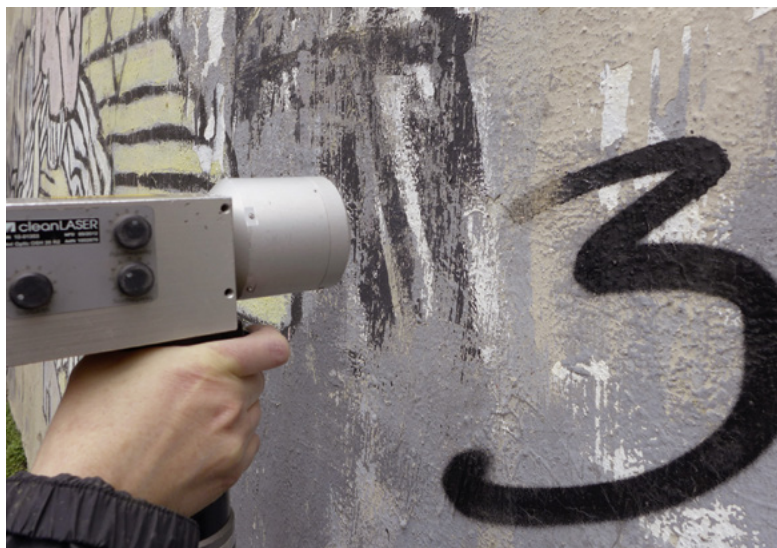
8. Aachen, Klaus Paier, Reinigungsversuche mit Laser. Foto: Susanne Brinkmann, AfR, Köln, 2017.

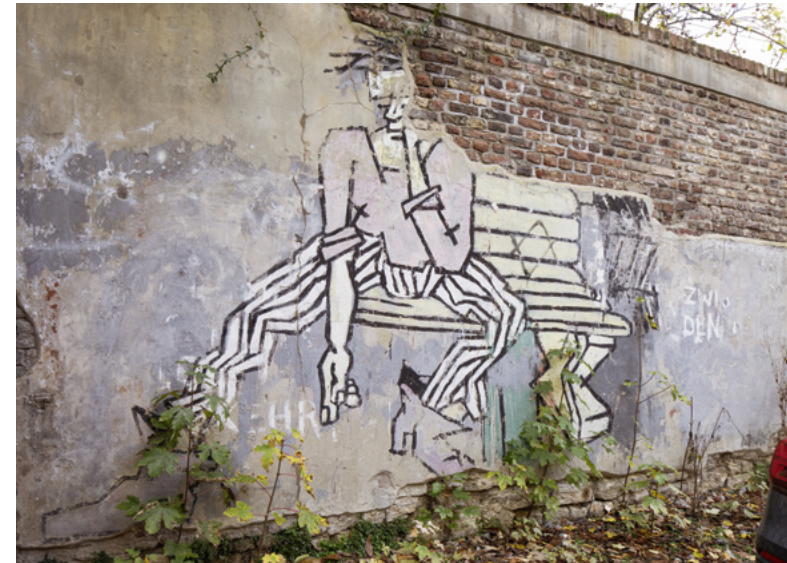
9. Aachen, Klaus Paier, Graffiti-Beschmierungen teils entfernt, teils überdeckt. Foto: Silvia Margrit Wolf, LVR-ADR, 2019.

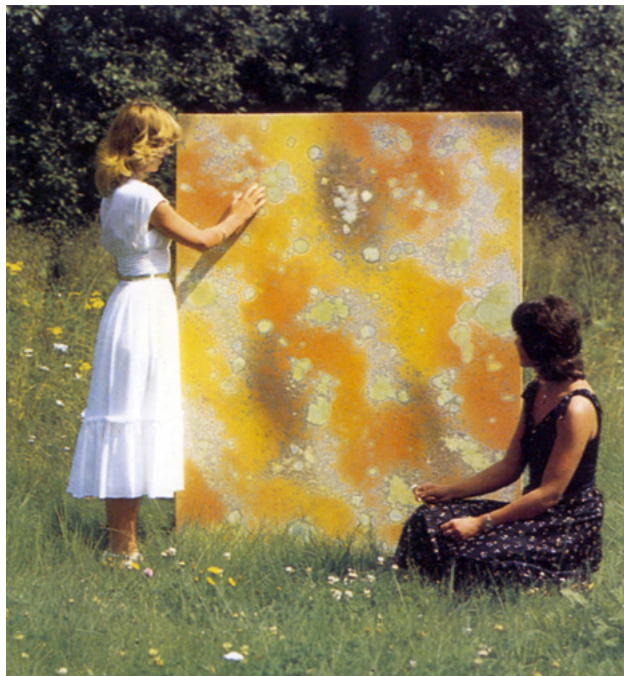
3. Präsentation der KerAion-Platte in den 1970er Jahren. Quelle: URL: <http://www.baulinks.de/webplugin/2013/0011.php4> (21.2.2020).

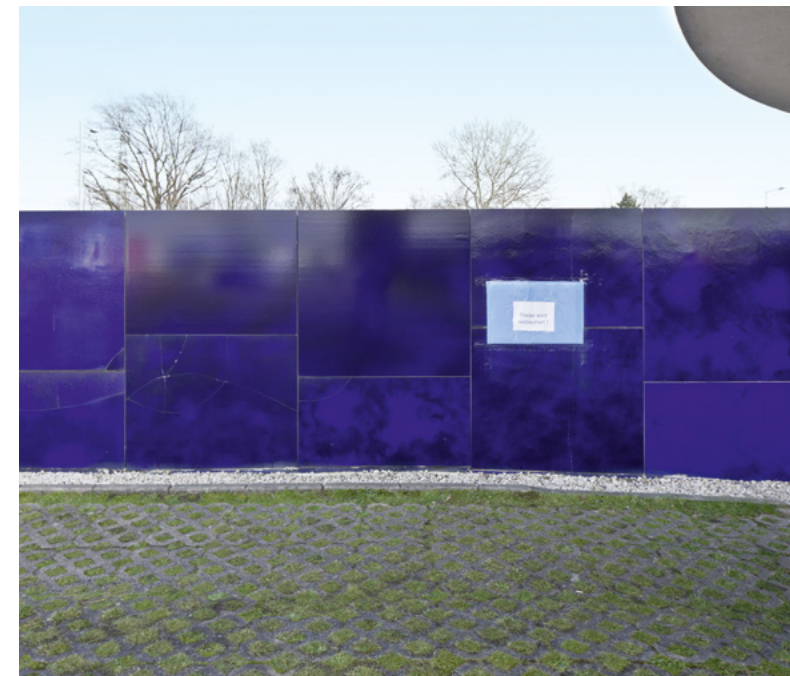
4. Frechen, Keramion. Schäden an den KerAion-Platten. Foto: Silvia Margrit Wolf, LVR-ADR, 2014.

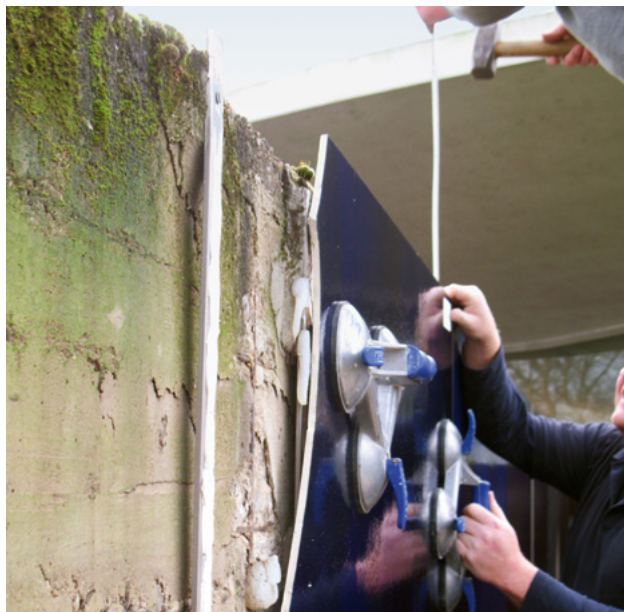
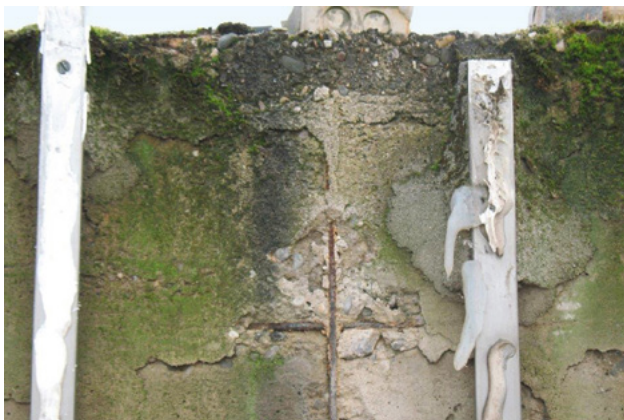
5./6. Frechen, Keramion. Abnahme geschädigter Platten; Korrosionsschäden an der Armierung der Betonwand.
Fotos: Susanne Carp, LVR-ADR.

Die 224 Meter langen Leitwände des Keramion zeigten schwere Beschädigungen auf. Diverse Platten waren gerissen, zersprungen und fielen ab. Neben Problemen der Verkehrssicherheit für Museumsbesucher bedeuten die Schäden an den Wänden einen unwiderbringlichen Verlust des Prototyps einer künstlerischen Baukeramik, die in dieser Weise nicht mehr angefertigt wird. Nach einer Untersuchung stellte sich schnell heraus, dass es sich größtenteils um Schäden handelte, die durch das Zusammenspiel der Materialien Keramik/Stahlbeton

hervorgerufen waren. Hinzu kamen mechanische Einwirkungen von außen wie Bestoßungen. Eine endoskopische Untersuchung der Mauer ergab, dass in weiten Bereichen eine durch die Karbonatisierung bedingte Korrosion des Bewehrungsstahls eingetreten war. Die Folge waren Abplatzungen im Beton und dadurch Druckeinwirkung auf die Rückseiten der Keramik. Dies führte zu Sprüngen und Rissen.

Nach vielen Überlegungen und Versuchen wurden die Platten schließlich mit einem dafür angefertigten Werkzeug an den Klebepunkten von dem Silikonkleber abgeschnitten, während sie von der Vorderseite fixiert wurden. Nach der Abnahme war ersichtlich, dass die Betonwände ohne planerische Fugen ausgeführt worden waren. Die Mattenbewehrung lag mit nur sehr geringer Betonüberdeckung vor. Allerdings war es möglich, die Betonwände zu sanieren, ein kompletter Austausch war nicht notwendig. Die beschädigten Platten werden momentan in einer Restaurierungswerkstatt gereinigt, geklebt und ergänzt. Hierbei ist die Schwierigkeit, die Keramik-

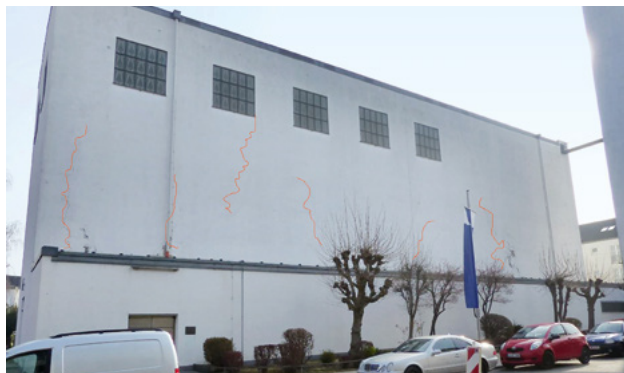
4. St. Fronleichnam, Kartierte Risssschäden an der Südfassade. Archiv Hahn Helten + Thiemann Bauleitungs GmbH, Aachen.

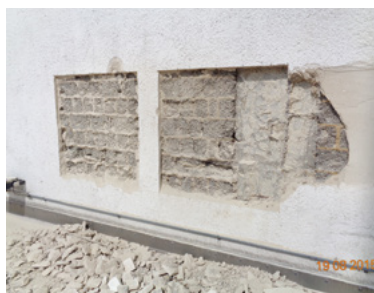
5. St. Fronleichnam, freigelegtes Sondierfenster: vor dem Stahlbetonskelett ist außen eine halbsteinerne Bimsschale vorge-setzt, die als Schalung diente. Archiv Hahn Helten + Thiemann Bauleitungs GmbH, Aachen.

Eine Besonderheit bestand darin, dass die Bimswände einschließlich einer halbsteinigen Bimsschale außen vor dem Stahlbetonskelett im Bauprozess als Schalung dienten. Diese Bauweise, die den Verbrauch des seinerzeit raren Bauholzes minimierte, war auch der Mangelsituation in der Weltwirtschaftskrise Ende der 1920er Jahre geschuldet (Abb. 3).

abgestimmt. Durch partielle Freilegungen im Bereich des Überzuges über dem Seitenschiff zeigte sich ein komplexes Schadensbild im Traggerüst (Abb. 5): Der Beton ist insbesondere an den Anschlüssen von Stützen und Überzug entmisch (Kiesnester ohne Feinkornanteil und Bindemittel), was vermutlich auf die damaligen Betoniermethoden zurückzuführen ist. Die Eisen liegen in diesen Bereichen frei und sind zum Teil stark korrodiert (Abb. 6). Die Karbonatisierung des Betons ist in vielen Bereichen weit fortgeschritten, d. h. die Bewehrung hat keinen ausreichenden Schutz mehr.

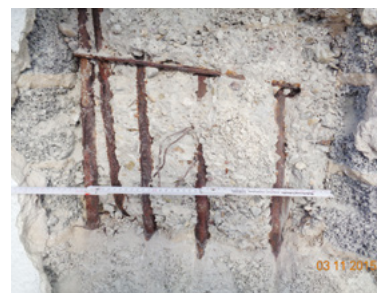
6. St. Fronleichnam, Korrosionsschäden im Bereich des Überzuges und an den Knotenpunkten der Tragstruktur. Archiv Hahn Helten + Thiemann Bauleitungs GmbH, Aachen.

- Das Betonskelett ist insbesondere im Stahlbetonüberzug über dem Seitenschiff und an den Knotenpunkten von Stützen und Riegeln zum Teil stark angegriffen. Die Bewehrungseisen haben keine oder nicht ausreichende Überdeckung und sind korrodiert. Der Beton ist in diesen Bereichen sehr grobkörnig (entmisch). Ursächlich für diese Schäden ist ein Zusammenspiel von verschiedenen Einflussfaktoren:
- mangelnde Verdichtung bei der Betonherstellung (Kiesnester und freiliegende Eisen);
- Rissbildung im (zu harten)

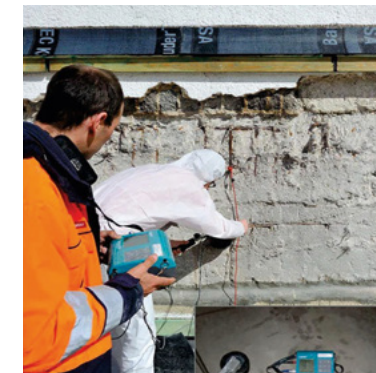
7. St. Fronleichnam, Potentialfeldmessung am Betonskelett. Archiv Hahn Helten + Thiemann Bauleitungs GmbH, Aachen.

unterschiedlichen zerstörungsfreien Methoden (Potentialfeldmessung, Georadar, Ultraschall) untersucht und die – vermuteten – Schäden kartiert. Kontrollfreilegungen bestätigten die Ergebnisse der Messungen (Abb. 7). Parallel fanden Untersuchungen der Putzstruktur sowie des Zustandes des Bimsmauerwerks statt.

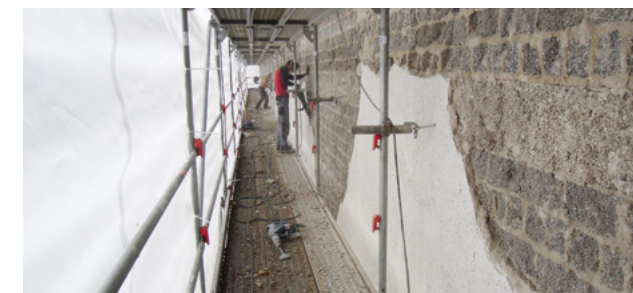
9. St. Fronleichnam, Bewehrung der Eckstützen mit mineralischem Korrosionsschutz. Archiv Hahn Helten + Thiemann Bauleitungs GmbH, Aachen.

dem Traggerüst auf Hohlstellen untersucht, die Schadstellen markiert und dort anschließend die halbsteinige Bimsschale entfernt. Je nach Zustand von Beton und Bewehrung wurden die angrenzenden Bereiche des Betonskeletts sukzessive bis zum gesunden Beton freigelegt. Die korrodierten Eisen wurden entrostet, aber nicht – wie bei einer DIN-gerechten Sanierung erforderlich – komplett freigelegt. Auf ein Blankstrahlen der Eisen wurde verzichtet, es wurde nur lose Korrosion entfernt. Stattdessen wurden die Betonflächen zur Vermeidung von Mikrokorrosion an den Kontaktstellen zum freigelegten Stahl mit einer alkalischen Lösung DW 100 (Metasilikat) behandelt. Die Bewehrung erhielt anschließend einen mineralischen

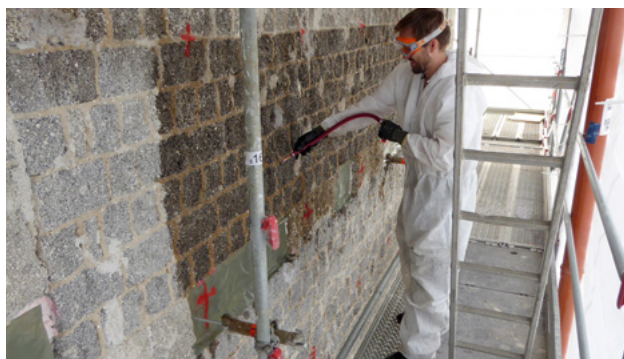
10. St. Fronleichnam, Konsolidierung des Bimsmauerwerks durch Tränkung mit Kieselsäureester. Archiv Hahn Helten + Thiemann Bauleitungs GmbH, Aachen.

Das Bimsmauerwerk wurde mit Kieselsäureester in mehreren Schritten und abgestufter Konzentration (KSE 10, 30 und 50) getränkt, um wieder eine Grundfestigkeit der Oberfläche des Bimses als Putzuntergrund zu erreichen (Abb. 10). Als zusätzliche Stabilisierung des gefestigten Bimssteins wurde händisch eine mineralische Haftbrücke aufgebracht sowie ein Spritzbewurf als Vorbereitung für den Ausgleichsputz. Größere Risse und Fehlstellen wurden mit Bimsersatzmörtel geschlossen. An den freigelegten Bereichen des Betonskeletts wurde statt des ursprünglichen Bimssteins ein Funktionsputz mit dem Bims ähnlichen Eigenschaften bis auf die Ebene der Bimsausfachungen aufgebracht (Abb. 11).

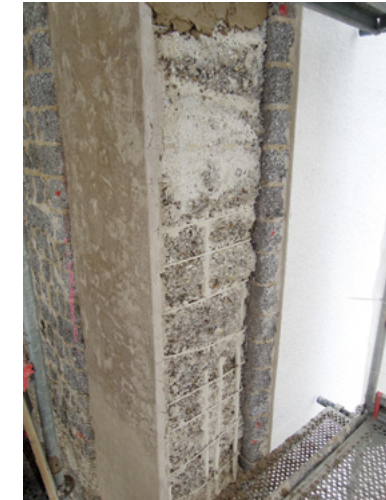
11. St. Fronleichnam. Das Betonskelett wird in den freigelegten Bereichen wieder mit Bimsörtel bis auf die Wandebene aufgefüllt. Archiv Hahn Helten + Thiemann Bauleitungs GmbH, Aachen.

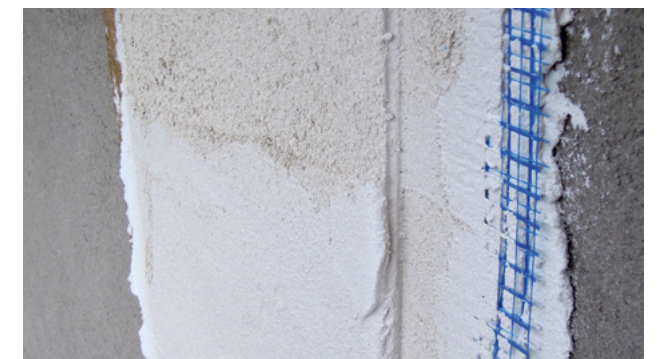
12. St. Fronleichnam, Putzaufbau mit Gewebeeinlage im Oberputz. Archiv Hahn Helten + Thiemann Bauleitungs GmbH, Aachen.

Zunächst wurde auf den unregelmäßigen Untergrund ein Ausgleichsputz aufgebracht, um für den zweilagigen Putzaufbau einen homogenen, ebenen Untergrund zu erhalten. Im Bereich der Risse wurde in diesen Ausgleichsputz bereits ein stabilisierendes Gewebe aus Glasfaser eingelegt. Der anschließend aufgebraachte Unterputz ist durch eine erhöhte Saugspannung hydrophil und dient als Pufferschicht, die eindringendes Wasser speichern und auch wieder abgeben kann, aber nicht bis an das Betonskelett leitet. Dies wird durch Steuerung des Porengefüges und der Porengröße erreicht. Der durchgefärbte Oberputz ist durch eine geringe Saugspannung wasserhemmend, aber nicht hydrophob und erhält eine Armierungseinlage (Abb. 12). Ausgleichsputz sowie Unter- und Oberputz sind porenreiche Funktionsputze auf Basis von Portlandzement und Kalk sowie Anteilen von Romanzement. Dabei handelt es sich um verschiedene Typen von Salzspeicherputzsystemen, die für das Objekt mit einem abgestimmten Anteil von kapillaraktiven Leichtzuschlägen und luftporenbildenden Zusätzen versehen sind. Auch

Zuschlagkörnung und Farbe des Oberputzes sind speziell angefertigt, um eine größtmögliche Angleichung an den Bestandsputz zu erreichen. Eine dauernde Überprüfung des Porengehaltes während der Ausführung durch die Messung der Frischmörtelrohichte ist als Qualitätskontrolle und Sicherung der gewünschten Eigenschaften des Putzes grundlegend. Zwischen den verschiedenen Putzaufträgen sind ausreichende Trockenzeiten (Minimum 1 Tag / mm Putz) einzuhalten. Als Deckanstrich wurde eine hydrophile Farbe aus Solsilikat aufgebracht.

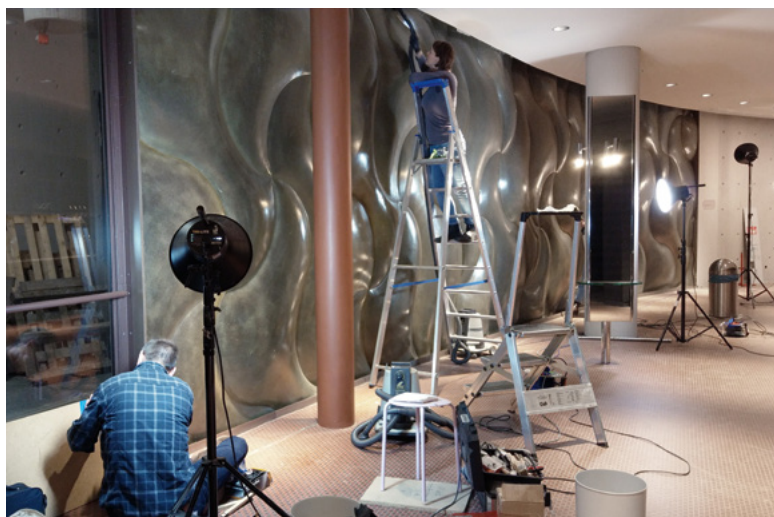
3. Wandinstallationen – die Verbindung der Einzelelemente mittels Kunststoffschrauben und -muttern untereinander.
Foto: Restaurierungszentrum Düsseldorf, Judith Bützer, Katharina Klauke.

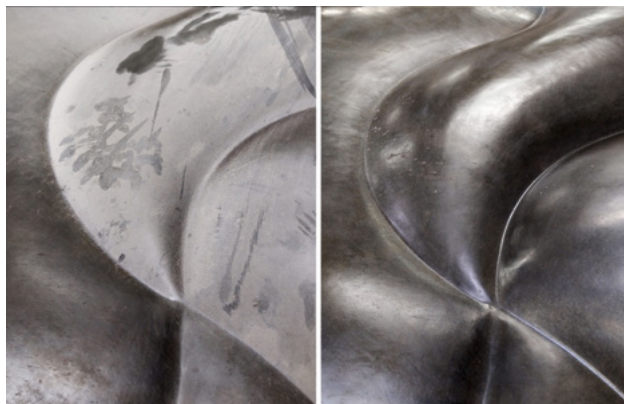
4. Wandinstallationen – links die Oberfläche vor der Reinigung und rechts nach der Reinigung. Foto: Restaurierungszentrum Düsseldorf, Judith Bützer, Katharina Klauke.

Es wurde eine mehrstufige Reinigungsmethode entwickelt, bei der zunächst der lose Oberflächenschmutz abgesaugt und anschließend mit einem Tensidzusatz wässrig gereinigt wurde. Der Abtrag der festsitzenden Schmutzschicht erfolgte mit einer in Wasser angefeuchteten Diatomeenerde. Nach einer wässrigen Nachreinigung waren Oberflächenglanz und Transluzenz wieder erfahrbar (Abb. 4).

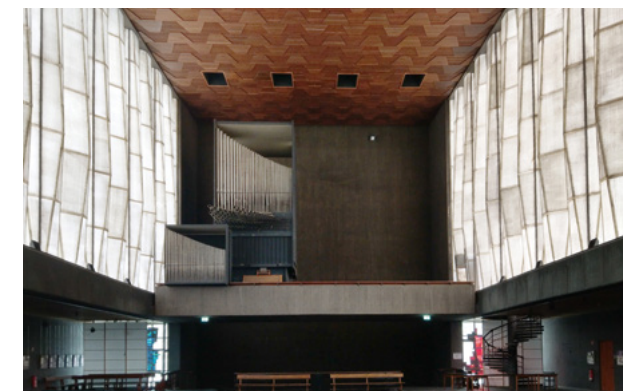
6. Die Faltenwerkfenster in der Oberkirche. Foto: Restaurierungszentrum Düsseldorf, Judith Bützer, Katharina Klauke.

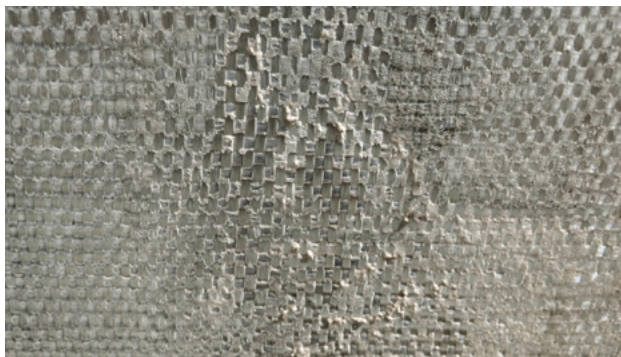
7. Craquelés an der Harzschicht, die zu einem fortlaufenden Materialverlust führen. Foto: Restaurierungszentrum Düsseldorf, Judith Bützer, Katharina Klauke.

auf laminierten Rovinggewebe auf. Es treten zunächst Craquelés an der Harzschicht auf, die letztlich zu einem fortlaufenden Materialverlust führen (Abb. 7). Durch die Kapillarkräfte des offenliegenden Gewebes dringt Wasser in das Gefüge ein und wird langfristig eingebunden. In der Folge führt dies zu Frostschäden und zur Ansiedlung von Mikroorganismen. Eine großflächige Ablösung der Glasfaserplatten vom Trägermaterial kann im weiteren Verlauf nicht ausgeschlossen werden. An exponierten Stellen wie den Kanten ist die oberste Schicht bereits so beschädigt, dass das Glasfasergewebe frei liegt und sich einzelne Glasfasern aus dem Verbund gelöst haben. Oberflächliche und in das Gewebe eingedrungene Verschmutzungen haben zu einer Reduktion der Transparenz geführt, weshalb der untere Bereich der Faltenfenster vor einiger Zeit mit einem Hochdruckreiniger gereinigt wurde. Seitdem erscheinen diese Abschnitte heute heller und transluzenter, wenngleich ebenfalls auffällt, dass sich nach Regenfällen hier mehr Wasser im Gewebe anlagert und schlechter abtrocknet (Abb. 8).

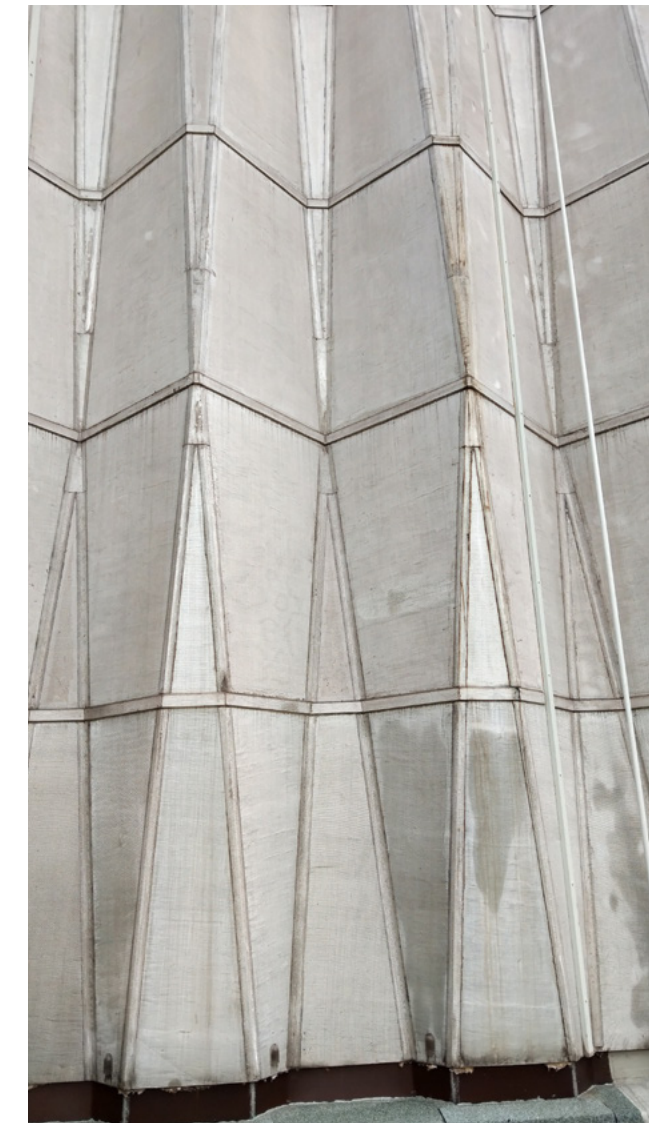
8. Nach Regenfällen lagert sich in den unteren Bereichen mehr Wasser im Gewebe an, das schlechter abtrocknet. Foto: Restaurierungszentrum Düsseldorf, Judith Bützer, Katharina Klauke.
