**ESCENARIOS DE RIESGO POR SISMO EN LAS EDIFICACIONES DE LOS BARRIOS
EGIPTO, CENTRO ADMINISTRATIVO, LAS AGUAS: LOCALIDAD LA
CANDELARIA.**

Escenarios de riesgo por sismo en las edificaciones de los barrios Egipto, Centro Administrativo, Las Aguas.

Trabajo de grado presentado como requisito para optar al título de ingeniero civil

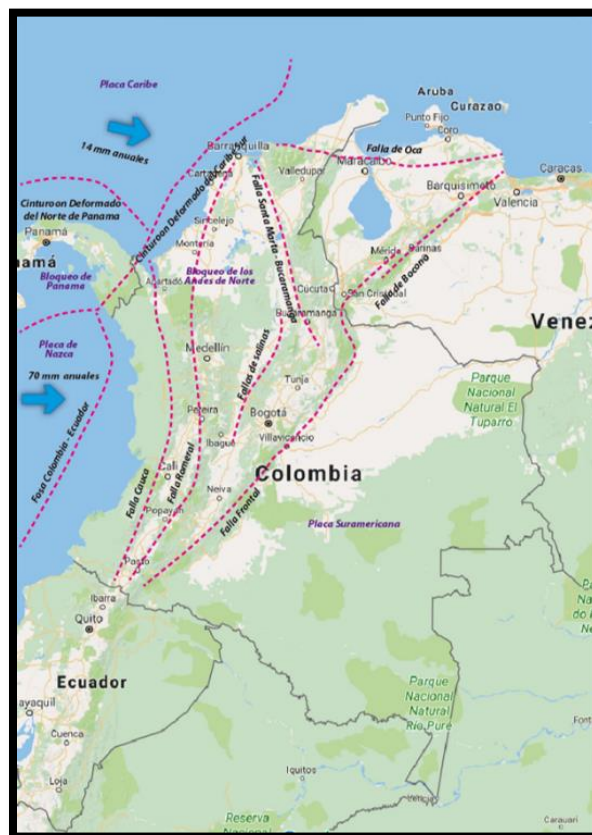
Figura 1. Principales sistemas de fallas geológicas activas en Colombia.
Fuente: IDIGER. (29 de Noviembre de 2018). Instituto Distrital de Gestión de Riesgos y Cambio Climático. Recuperado el 23 de Marzo de 2019, de <https://www.idiger.gov.co/rsismico>

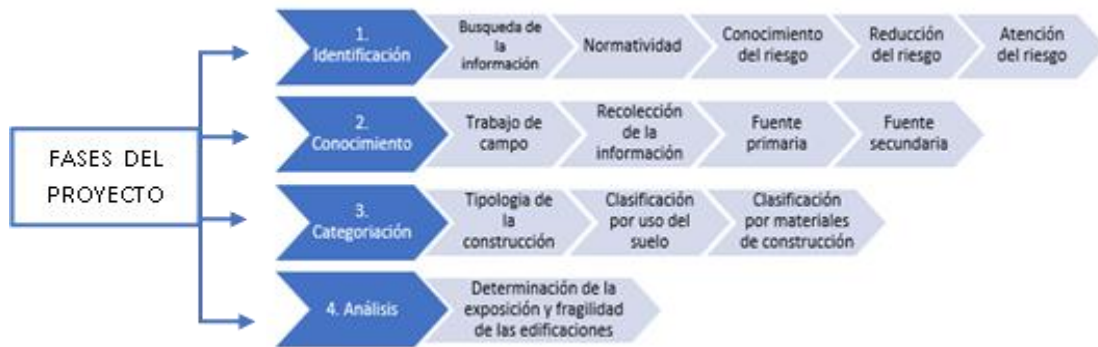
Figura 5.Fases del proceso investigativo.

El proyecto se llevará a cabo durante cuatro fases, las cuales encaminan el análisis de los datos recolectados, y la elaboración de las curvas de fragilidad para la evaluación de los estados de daño de la infraestructura de los barrios mencionados.

En esta fase, se entregarán los resultados finales con cada una de las simulaciones de diferentes sismos, así como su información resumida en cada uno de los mapas georreferenciados de estimación de daño de acuerdo a cada una de las situaciones establecidas.

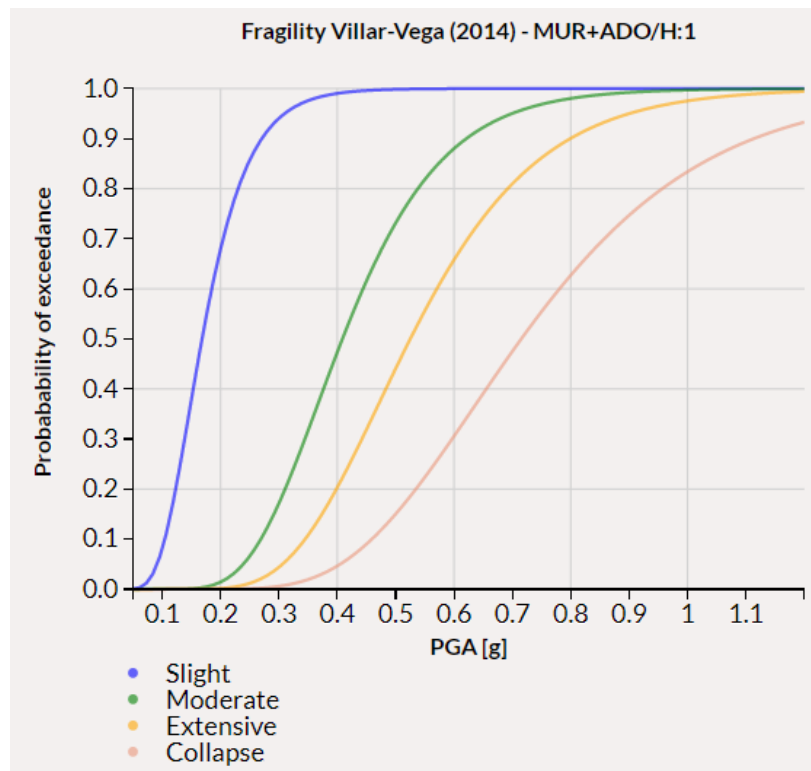
Figura 7. Curva de fragilidad de VILLAR-VEGA (2014)-MUR+ADO/H:1, para mampostería no reforzada.

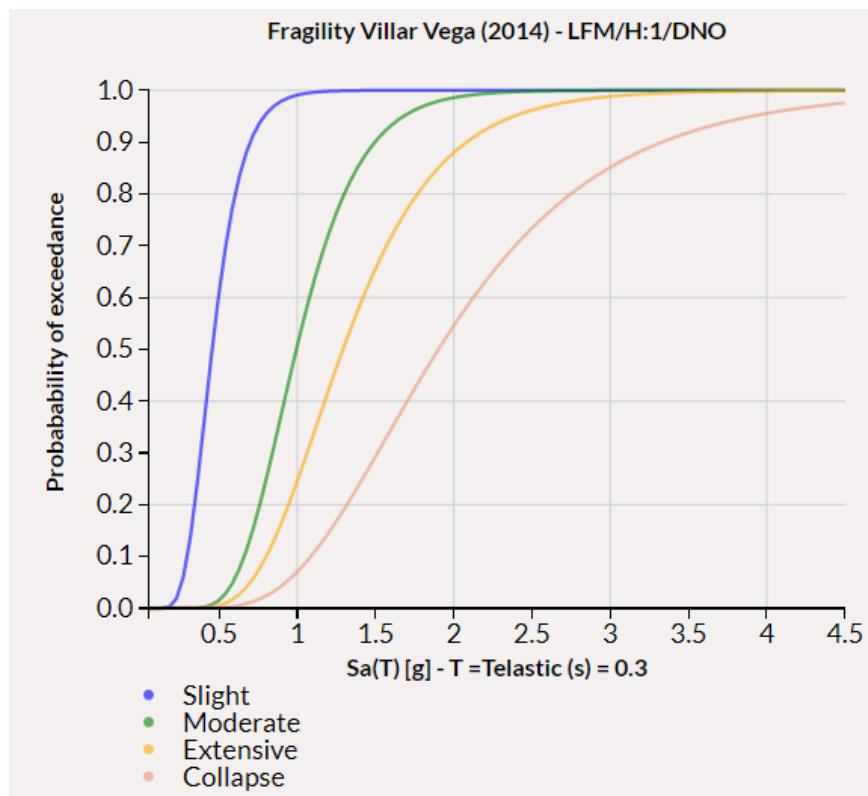
Figura 8. Curva de fragilidad de VILLAR-VEGA (2014)-LFM/H:1/DNO, para concreto reforzado.

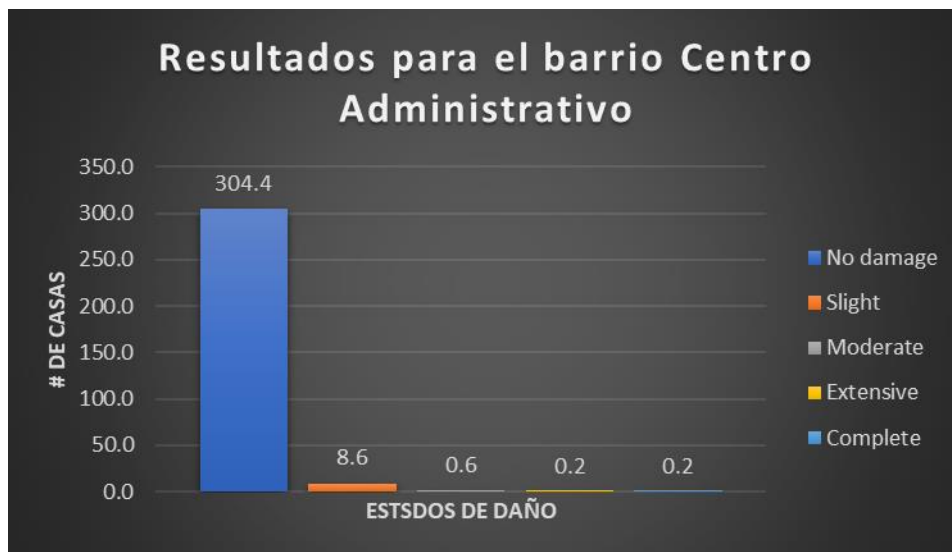
Los resultados obtenidos mediante el programa ante el evento sísmico con puntuación de 5.0 en la escala de Richter para el barrio Centro administrativo como se muestra en la **figura 9**, no se presentó daño en el 96.96% de las casas, daño leve 2.75%, daño moderado 0.18%, daño extenso 0.06% y daño completo 0.05%.

Figura 9. Fragilidad de las estructuras en porcentaje del barrio Centro Administrativo ante un sismo de magnitud 5,0.

Figura 10. Número de estructuras por daño del barrio Centro Administrativo ante un sismo de magnitud 5,0.

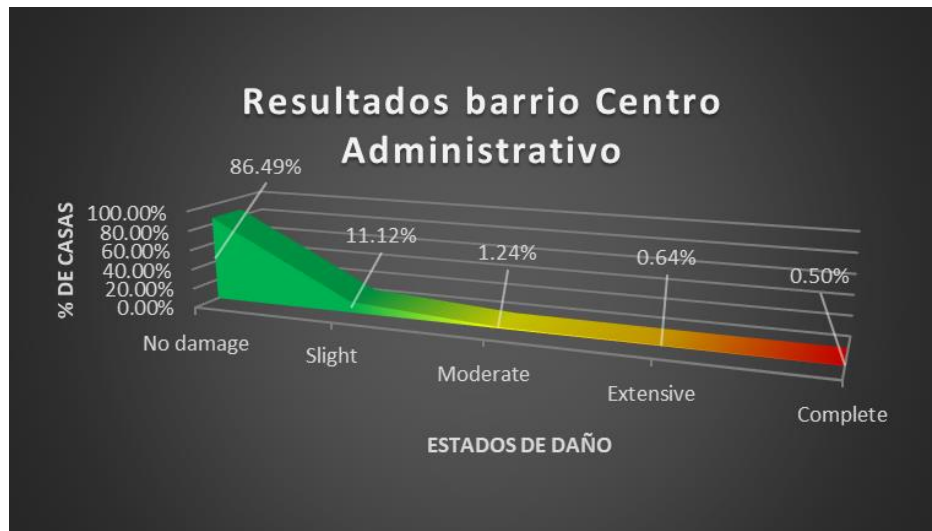
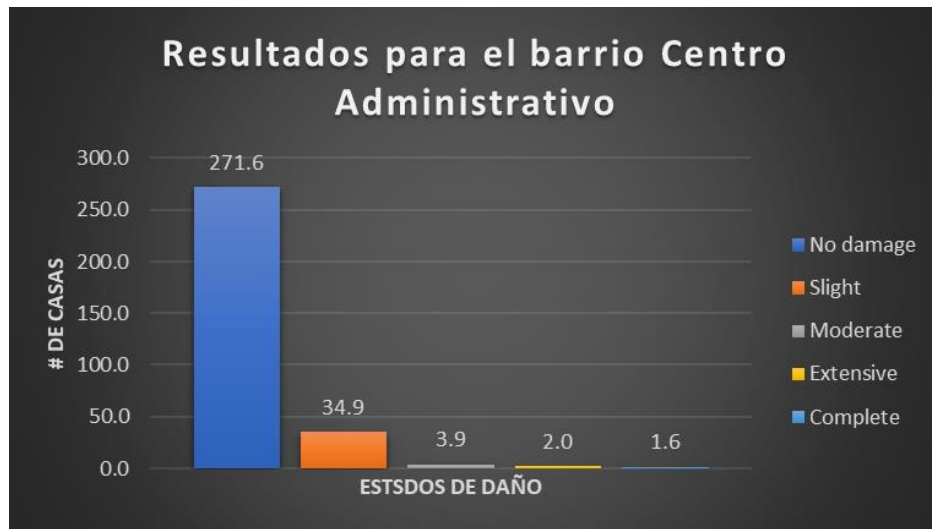
Los resultados obtenidos mediante el programa ante el evento sísmico con puntuación de 6.0 en la escala de Richter para el barrio Centro administrativo como se muestra en la *figura 11*, no se presentó daño en el 86.49% de las casas, daño leve 11.12%, daño moderado 1.24%, daño extenso 0.64% y daño completo 0.5%.

Figura 11. Fragilidad de las estructuras en porcentaje del barrio Centro Administrativo ante un sismo de magnitud 6,0.

Figura 12. Número de estructuras por daño del barrio Centro Administrativo ante un sismo de magnitud 6,0.

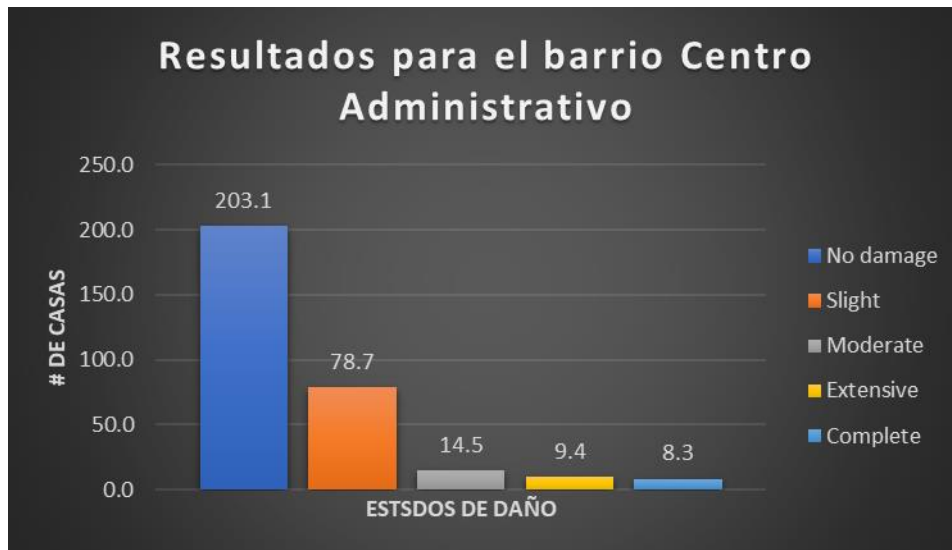
Los resultados obtenidos mediante el programa ante el evento sísmico con puntuación de 7.0 en la escala de Richter para el barrio Centro administrativo como se muestra en la **figura 13**, no se presentó daño en el 64.68% de las casas, daño leve 25.06%, daño moderado 4.61%, daño extenso 3.00% y daño completo 2.64%.

Figura 13. Fragilidad de las estructuras en porcentaje del barrio Centro Administrativo ante un sismo de magnitud 7,0.

Figura 14. Número de estructuras por daño del barrio Centro Administrativo ante un sismo de magnitud 7,0.

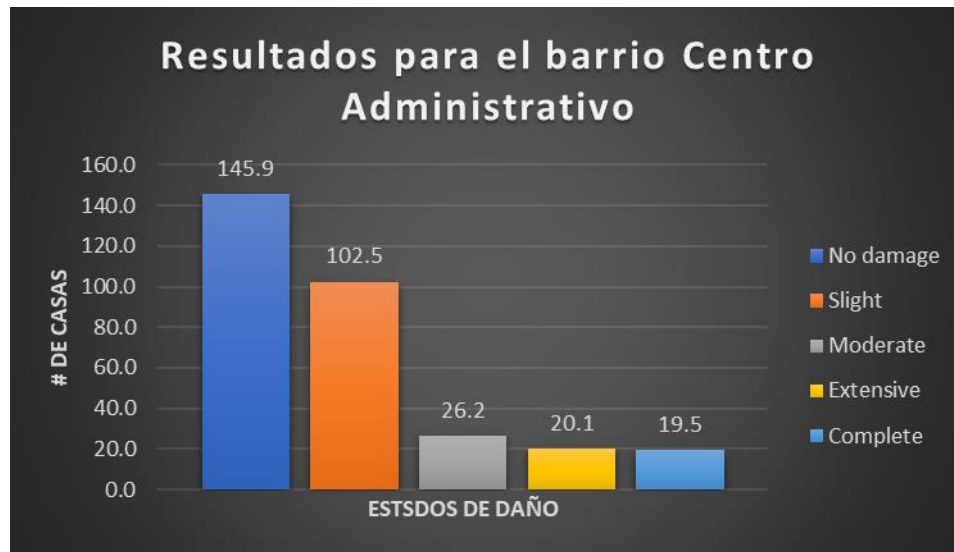
Los resultados obtenidos mediante el programa ante el evento sísmico con puntuación de 8.0 en la escala de Richter para el barrio Centro administrativo como se muestra en la *figura 15*, no se presentó daño en el 46.46% de las casas, daño leve 32.63%, daño moderado 8.33%, daño extenso 6.39% y daño completo 6.2%.

Figura 15. Fragilidad de las estructuras en porcentaje del barrio Centro Administrativo ante un sismo de magnitud 8,0.

Figura 16. Número de estructuras por daño del barrio Centro Administrativo ante un sismo de magnitud 8,0.

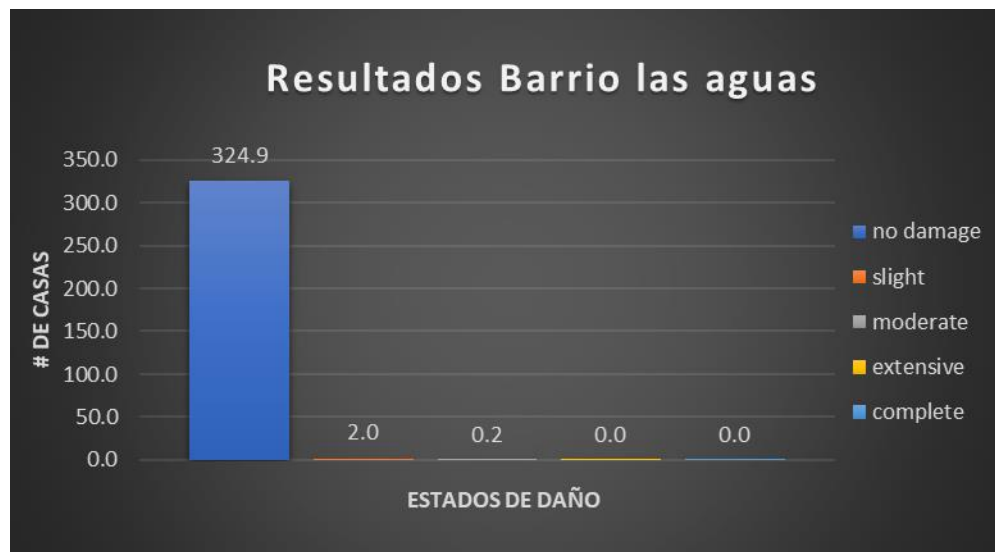
Los resultados obtenidos mediante el programa ante el evento sísmico con puntuación de 5.0 en la escala de Richter para el barrio Las Aguas como se muestra en la **figura 17**, no se presentó daño en el 99.34% de las casas, daño leve 0.60%, daño moderado 0.05%, daño extenso 0.01% y daño completo 0.0%.

Figura 17. Fragilidad de las estructuras en porcentaje del barrio Las Aguas ante un sismo de magnitud 5,0.

Figura 18. Número de estructuras por daño del barrio Las Aguas ante un sismo de magnitud 5,0.

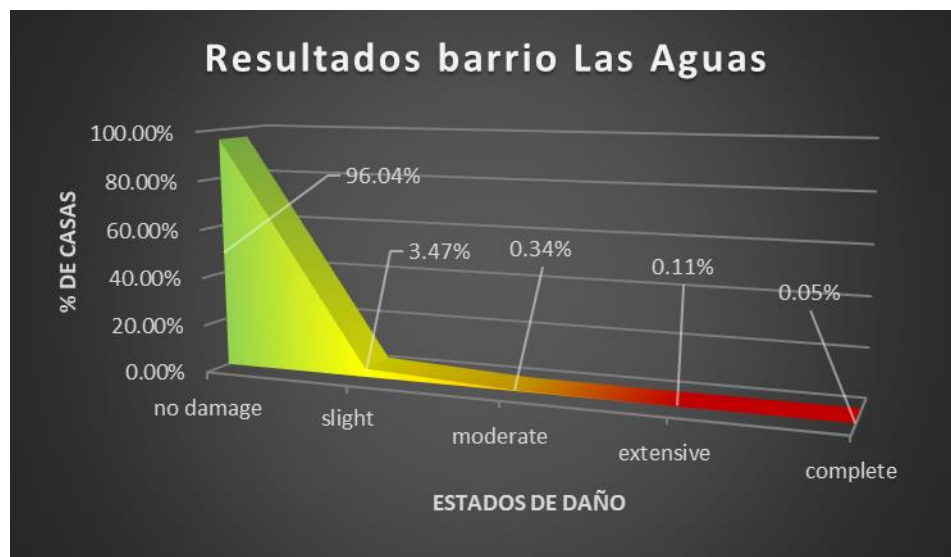
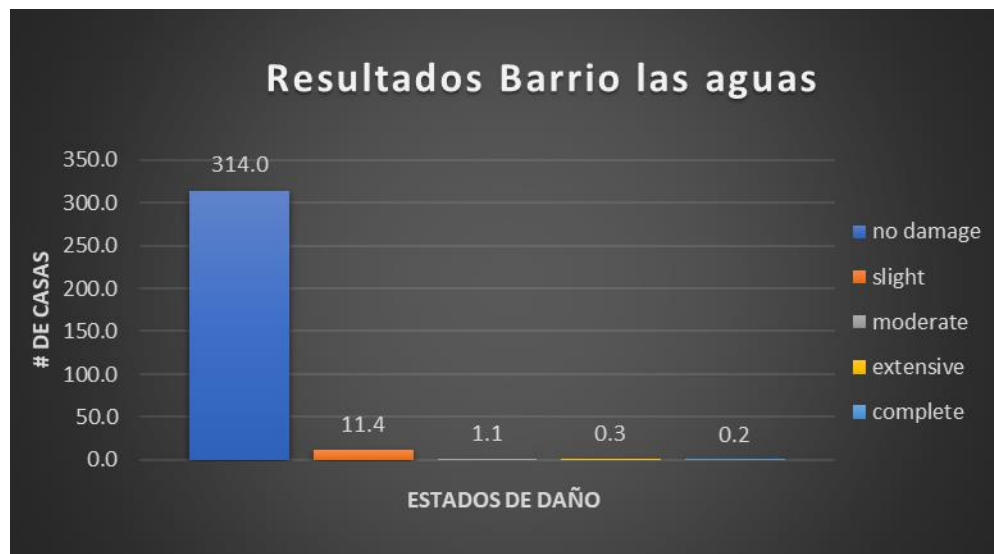
Los resultados obtenidos mediante el programa ante el evento sísmico con puntuación de 6.0 en la escala de Richter para el barrio Las Aguas como se muestra en la *figura 19*, no se presentó daño en el 96.04% de las casas, daño leve 3.47%, daño moderado 0.34%, daño extenso 0.11% y daño completo 0.05%.

Figura 19. Fragilidad de las estructuras en porcentaje del barrio Las Aguas ante un sismo de magnitud 6,0.

Figura 20. Número de estructuras por daño del barrio Las Aguas ante un sismo de magnitud 6,0.

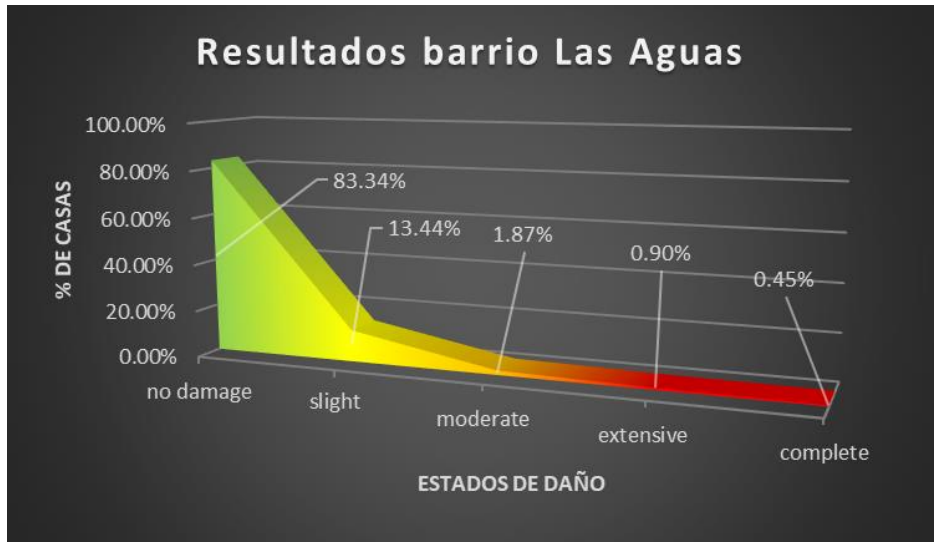
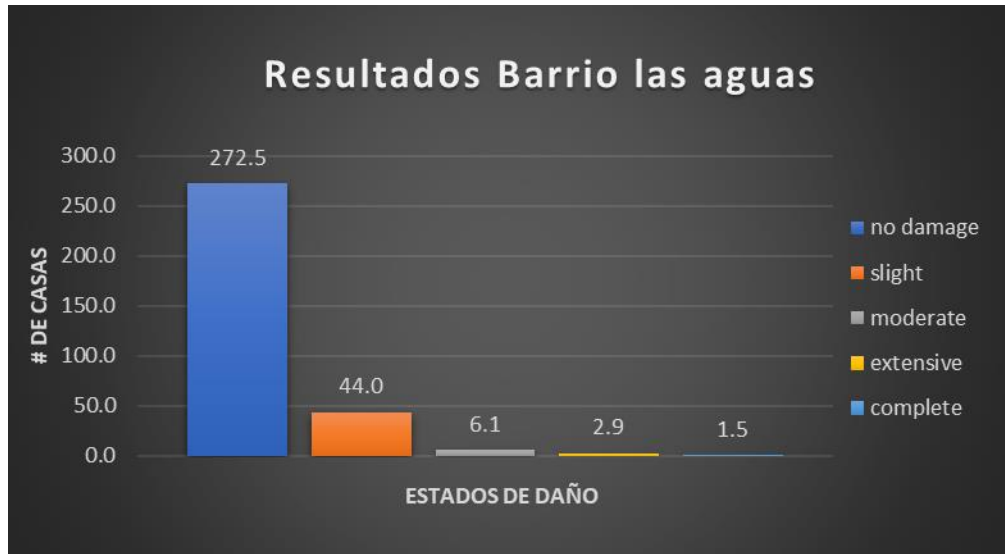
Los resultados obtenidos mediante el programa ante el evento sísmico con puntuación de 6.0 en la escala de Richter para el barrio Las Aguas como se muestra en la **figura 21**, no se presentó daño en el 83.34% de las casas, daño leve 13.44%, daño moderado 1.87%, daño extenso 0.90% y daño completo 0.45%.

Figura 21. Fragilidad de las estructuras en porcentaje del barrio Las Aguas ante un sismo de magnitud 7,0.

Figura 22. Número de estructuras por daño del barrio Las Aguas ante un sismo de magnitud 7,0.

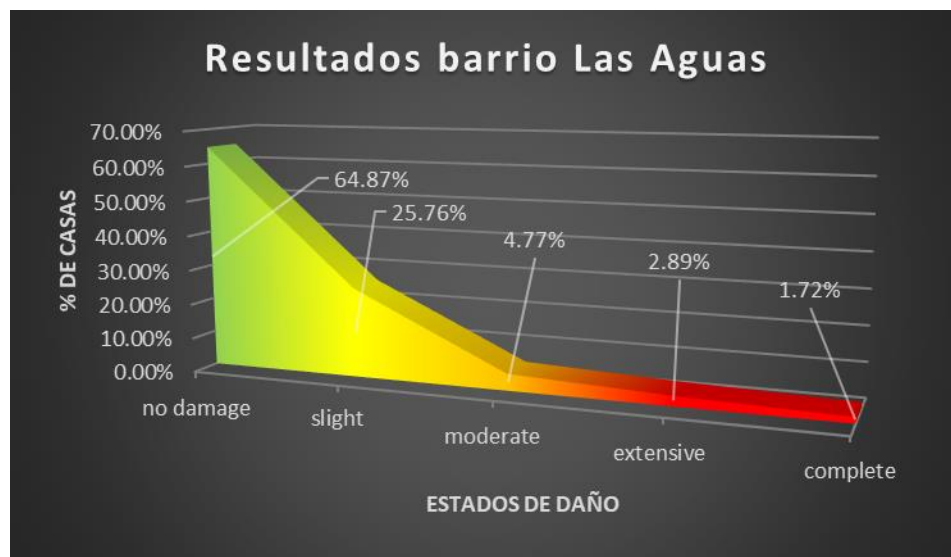
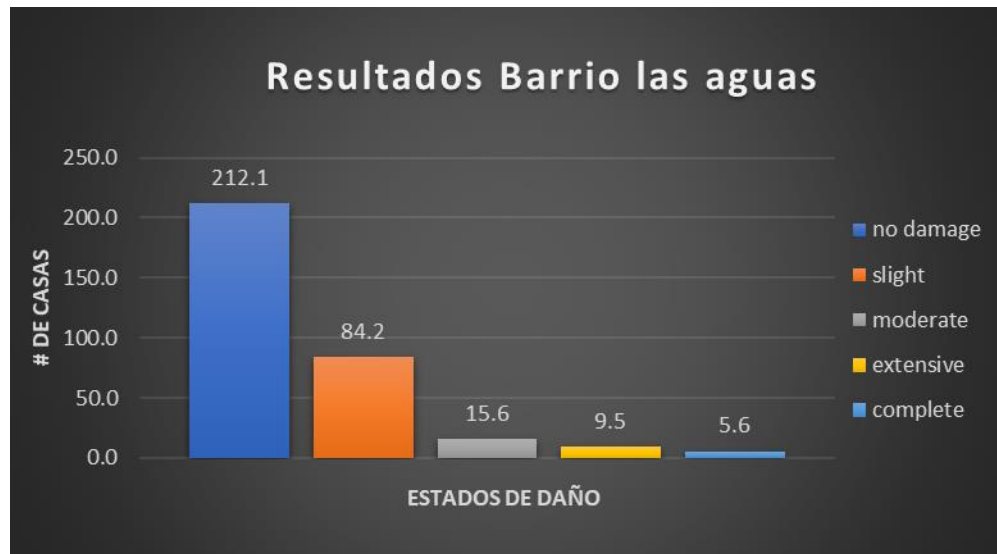
Los resultados obtenidos mediante el programa ante el evento sísmico con puntuación de 6.0 en la escala de Richter para el barrio Las Aguas como se muestra en la *figura 23*, no se presentó daño en el 64.87% de las casas, daño leve 25.76%, daño moderado 4.77%, daño extenso 2.89% y daño completo 1.72%.

Figura 23. Fragilidad de las estructuras en porcentaje del barrio Las Aguas ante un sismo de magnitud 8,0.

Figura 24. Número de estructuras por daño del barrio Las Aguas ante un sismo de magnitud 8,0.

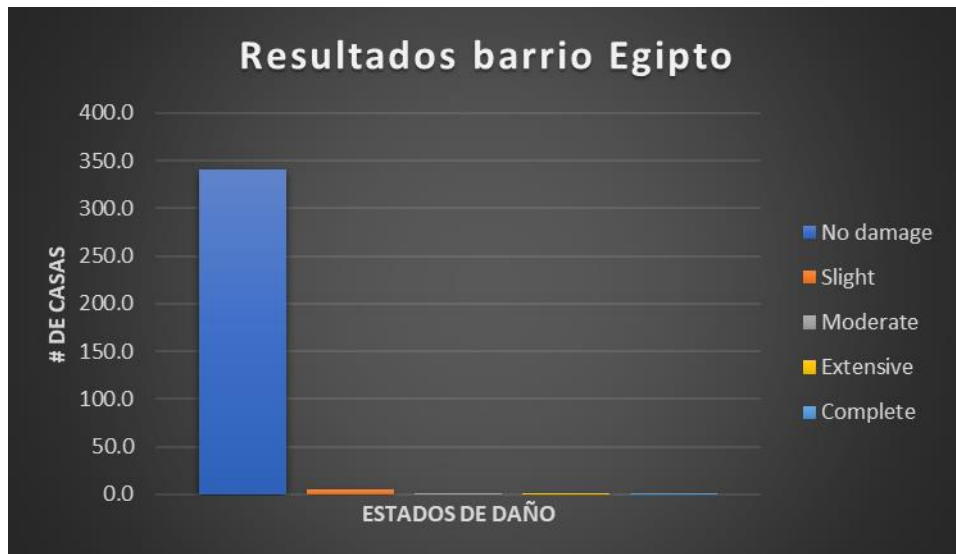
Los resultados obtenidos mediante el programa ante el evento sísmico con puntuación de 5.0 en la escala de Richter para el barrio Egipto como se muestra en la *figura 25*, no se presentó daño en el 98.04% de las casas, daño leve 1.53%, daño moderado 0.05%, daño extenso 0.01% y daño completo 0.01%.

Figura 25. Fragilidad de las estructuras en porcentaje del barrio Egipto ante un sismo de magnitud 5,0.

Figura 26. Número de estructuras por daño del barrio Egipto ante un sismo de magnitud 5,0.

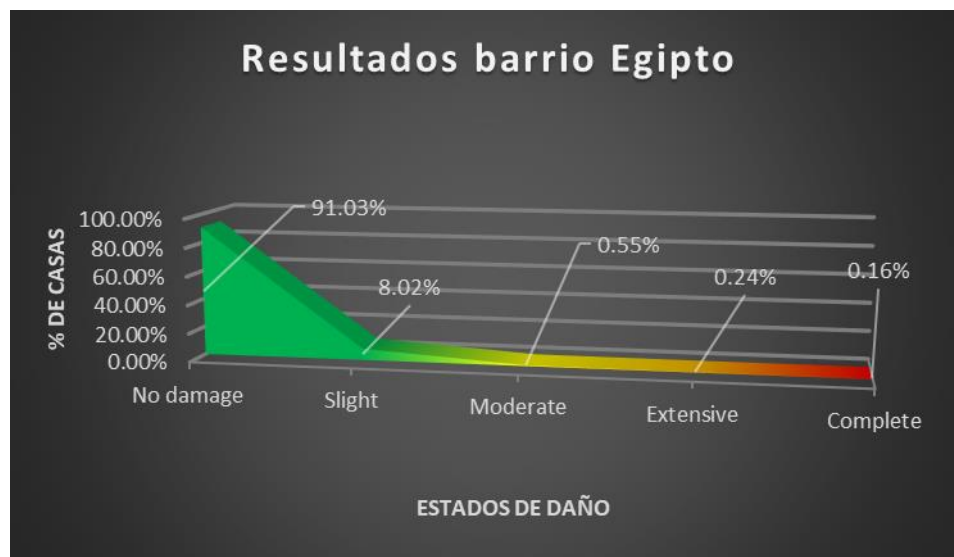
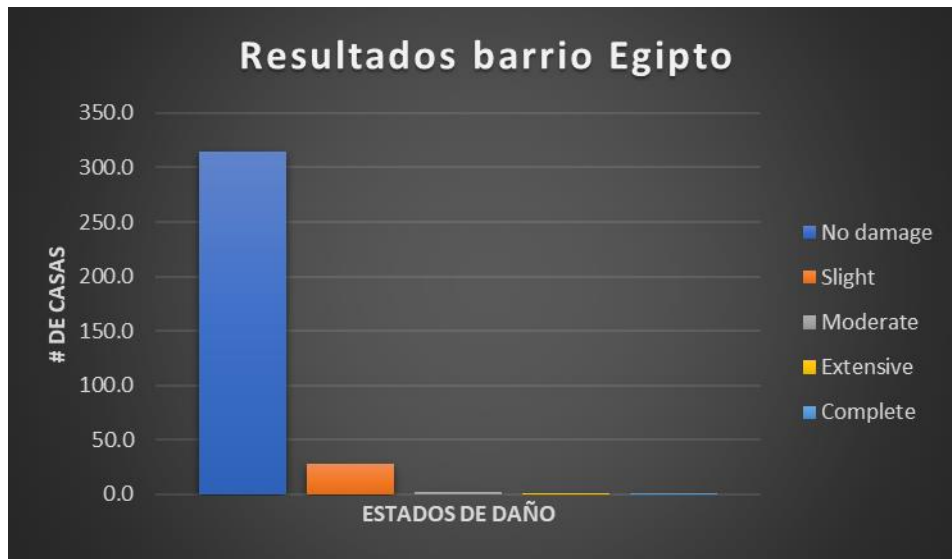
Los resultados obtenidos mediante el programa ante el evento sísmico con puntuación de 6.0 en la escala de Richter para el barrio Egipto como se muestra en la *figura 27*, no se presentó daño en el 91.03% de las casas, daño leve 8.02%, daño moderado 0.55%, daño extenso 0.24% y daño completo 0.16%.

Figura 27. Fragilidad de las estructuras en porcentaje del barrio Egipto ante un sismo de magnitud 6,0.

Figura 28. Número de estructuras por daño del barrio Egipto ante un sismo de magnitud 6,0.

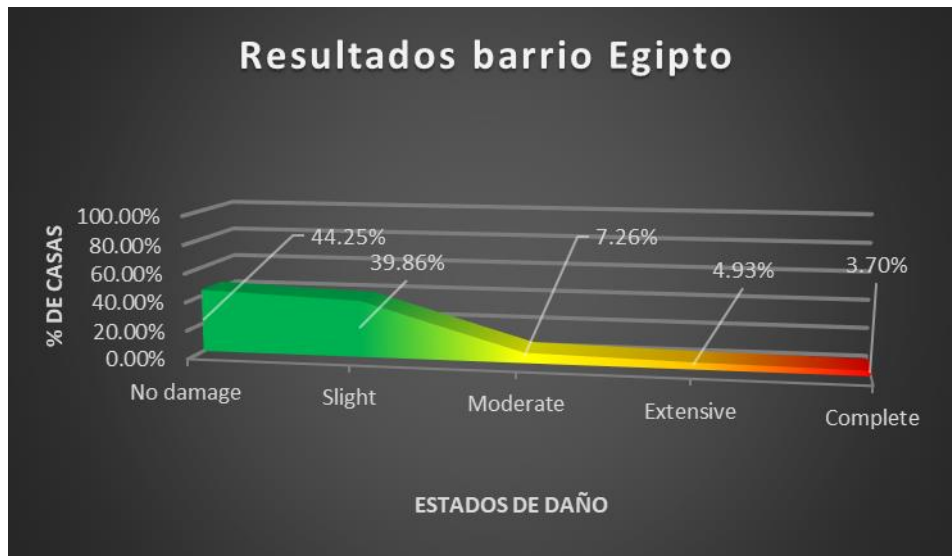
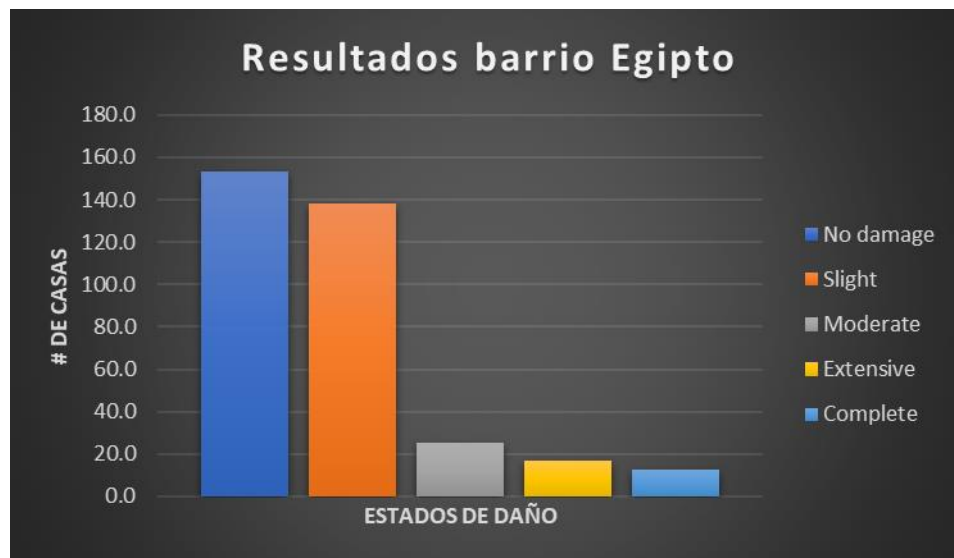
Los resultados obtenidos mediante el programa ante el evento sísmico con puntuación de 8.0 en la escala de Richter para el barrio Egipto como se muestra en la *figura 31*, no se presentó daño en el 44.25% de las casas, daño leve 39.86%, daño moderado 7.26%, daño extenso 4.93% y daño completo 3.7%.

Figura 31. Fragilidad de las estructuras en porcentaje del barrio Egipto ante un sismo de magnitud 8,0.

Figura 32. Número de estructuras por daño del barrio Egipto ante un sismo de magnitud 8,0.

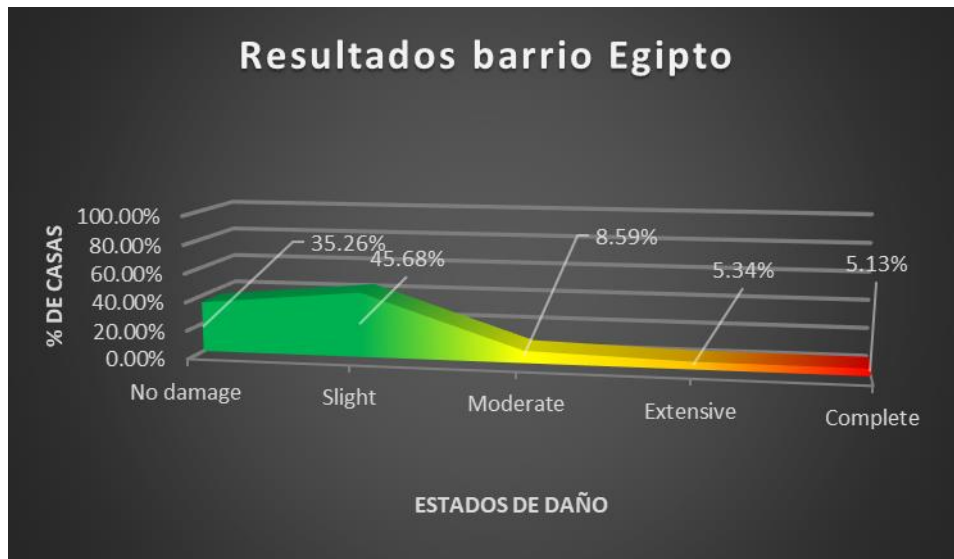
Teniendo en cuenta los resultados y haciendo una comparación del porcentaje de daño de las estructuras bajo la misma magnitud y escala de sismo se puede establecer que para una estructura con misma cantidad de niveles el sistema de mampostería con material de adobe presenta una mayor afectación que una construida a partir de concreto reforzado como se muestran en las *figuras 33 y 34*, simulado en el barrio Egipto con la escala mas critica (8.0) con estructuras de 2 niveles.

Figura 33. Fragilidad de las estructuras de mampostería con adobe ante un sismo de magnitud 8,0.

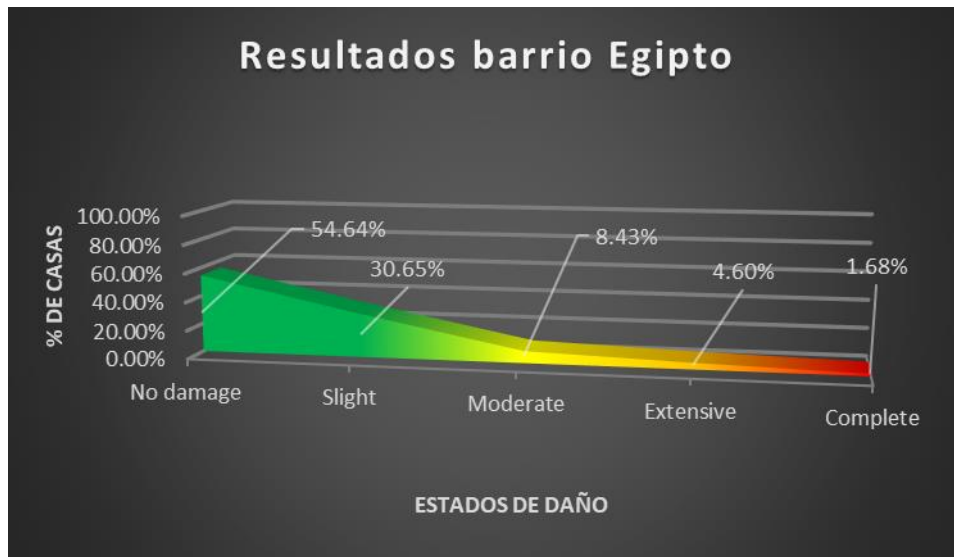
Figura 34. Fragilidad de las estructuras con concreto reforzado ante un sismo de magnitud 8,0.

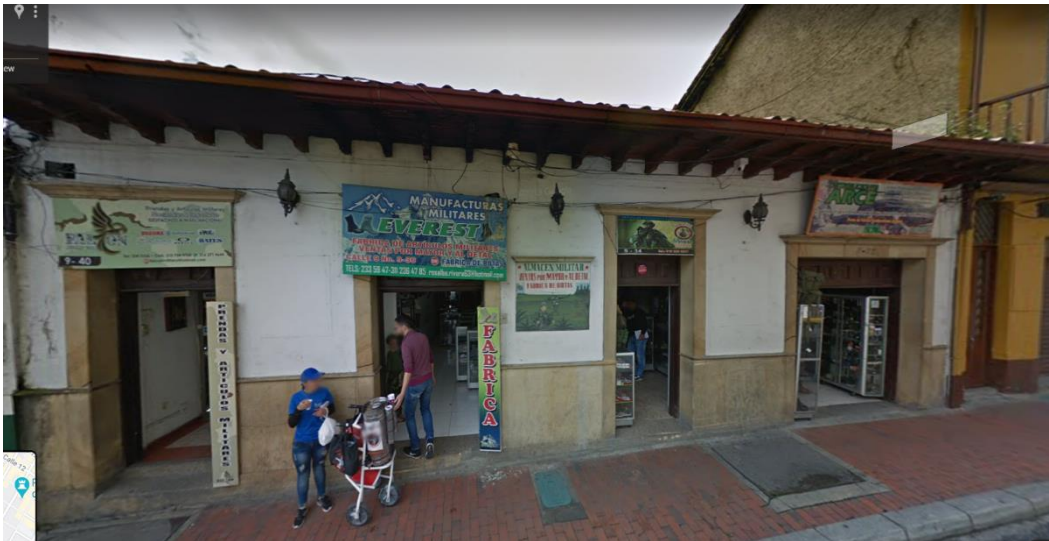
Teniendo en cuenta que en gran parte de los barrios se presentan casas con sistema de construcción mampostería estructural con materiales ya obsoletos a la fecha como bloques de piedra y adobe, como se muestra en la *figura 35*, se puede observar que estas edificaciones cuentan con gran resistencias a los eventos sísmicos como al que se esta estudiando en ese proyecto, debido a que la cantidad de niveles son 1, 2 y un máximo de 3, donde también se puede ver que a pesar de que su fachada conserva este sistema, se le hacen reforzamientos estructurales para las excepciones que se encuentran.

Figura 35. Estructura de mampostería estructural con material adobe.

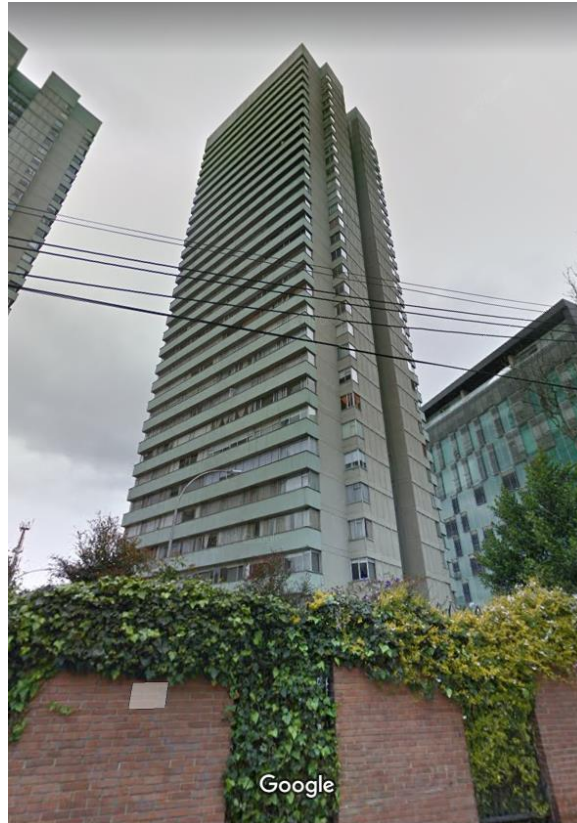
afectación ante el sismo, se puede establecer que tiene una buena respuesta por parte de la estructura, debido a su sistema estructural y material.

Figura 36. Estructura de concreto reforzado de 31 niveles.
