Sección de desagüe, alteración de la geomorfología en cauces aluviales y restauración fluvial

OLLERO OJEDA, A.

Dpto. de Geografía y Ordenación del Territorio, Instituto Universitario de Ciencias Ambientales de Aragón, Universidad de Zaragoza. aollero@unizar.es

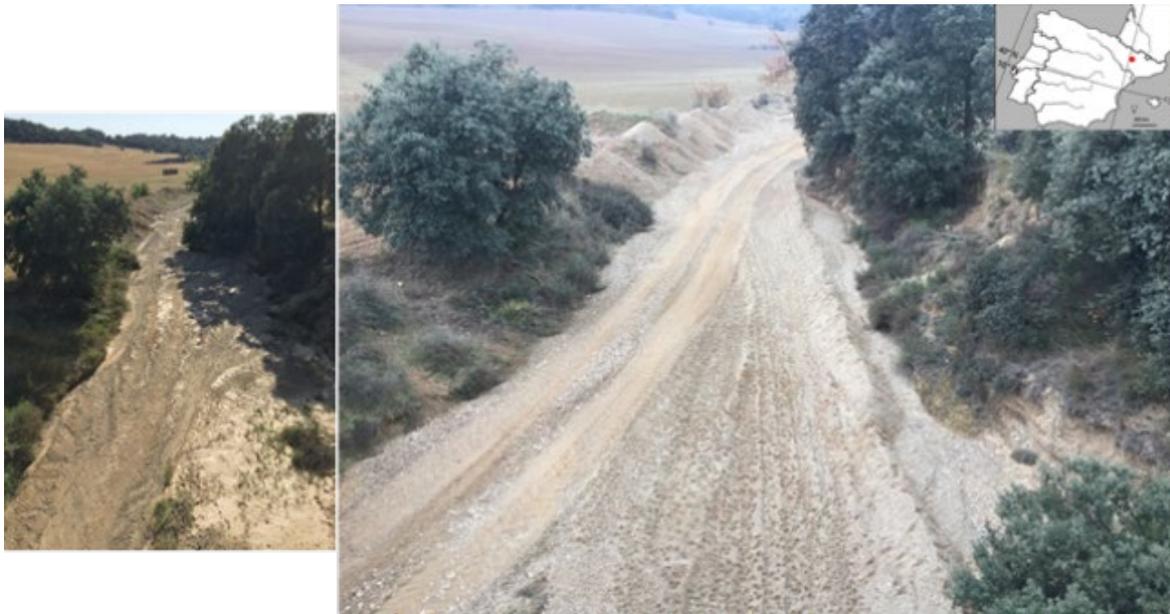
Figura 1 Actuaciones para el paso de vehículos por cauces. Barranco L'Areny (Peralta de Calasanz, Huesca) desde el puente de la carretera A-2216 (coordenadas 41°56'42.40"N 0°21'17.17"E), vista hacia aguas abajo. Se observan con claridad las huellas de paso de vehículos y la acumulación reciente de material aluvial en márgenes procedente del aplanamiento antrópico del lecho. En la imagen que corresponde a una situación previa (izquierda), tomada en 2017, se observan también huellas de vehículos y acumulaciones laterales más antiguas en la margen izquierda al fondo, lo que confirma que son acciones que se realizan con frecuencia. Fotografías del autor.

El barranco L’Areny (Huesca) es un curso efímero afluente del río Sosa (también de carácter temporal y a su vez afluente del Cinca). En el tramo afectado el barranco marca el límite entre los términos municipales de San Esteban de Litera y Peralta de Calasanz. Debe su nombre a las características de sus sedimentos, en los que domina la arena gruesa y la gravilla. Con este material y la facilidad de acceso, siempre presenta síntomas de que es empleado con alta frecuencia para el paso de todo tipo de vehículos, desde tractores hasta motos. Estas huellas cada vez están más consolidadas. Además, periódicamente es dragado y aplanado para facilitar este uso, dejando las máquinas las acumulaciones de material aluvial en las dos orillas. No se ha podido conseguir información sobre estas actuaciones, desconocemos si fueron furtivas o autorizadas, pero no se tramitaron como obras de emergencia. En la imagen (Figura 1) es evidente la destrucción geomorfológica tanto del fondo del lecho como de las márgenes, desapareciendo las morfologías naturales del cauce. Se trata de un tramo fluvial ni siquiera catalogado como masa de agua, otro problema adicional que dificulta su puesta en valor y que se tenga en cuenta su problemática.

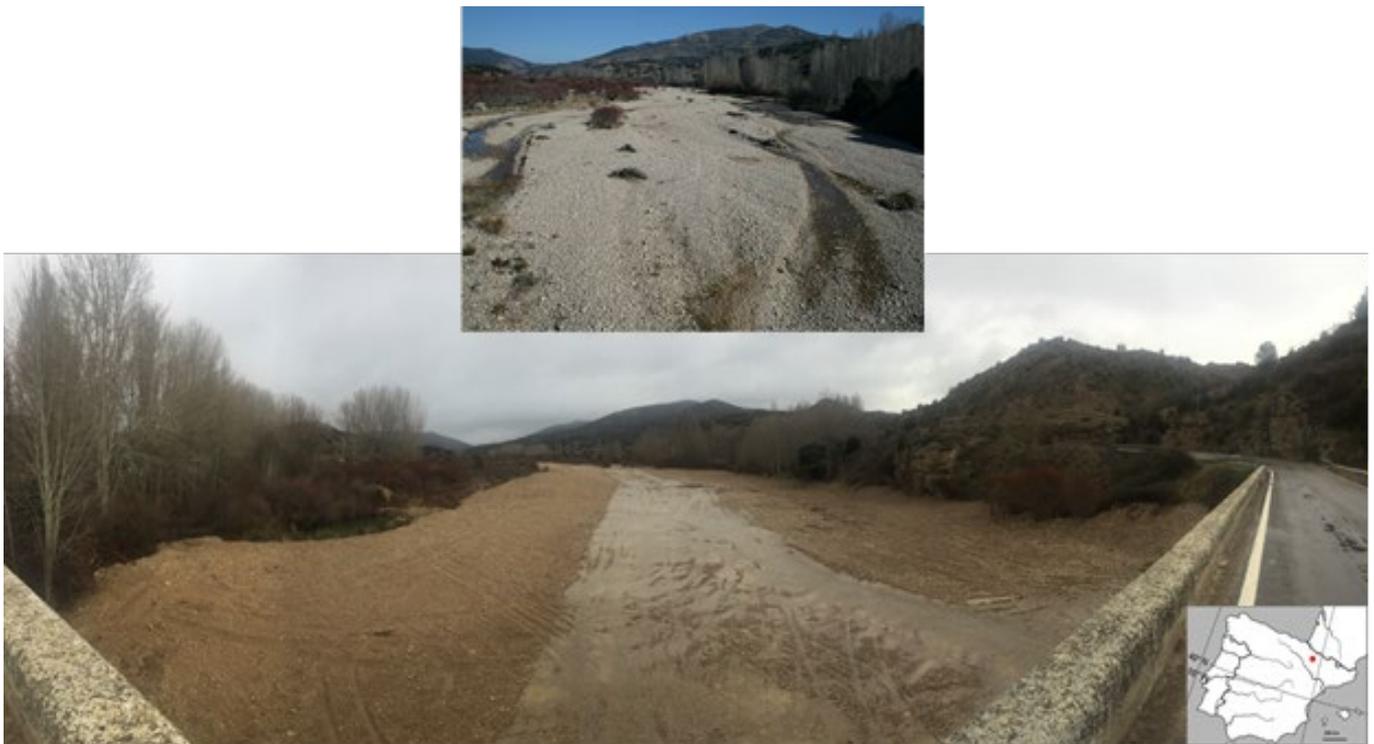
Figura 2 Típica actuación post-crecida dejando cóncava la sección transversal. Río Arba de Luesia desde el puente de la carretera A-1202 (coordenadas 42°22'28.64"N 1°2'34.53"W), vista hacia aguas arriba (Luesia, Zaragoza). Foto panorámica en la que se observa la extracción de material aluvial de la parte central del cauce y su acumulación en las márgenes, alterando el cauce en una morfología simple y de sección cóncava. Este tramo es LIC ES2430065 y Reserva Natural Fluvial. La foto superior corresponde a una situación anterior a las actuaciones. Fotografías del autor.

sido obstáculo para una actuación que ha destruido totalmente la geomorfología del lecho. Se han extraído

gravas de todo el centro del cauce, dejándolo como una

pista de aterrizaje, y se han acumulado en ambas márgenes. Este tramo es uno de los pocos cursos trenzados que quedan en la cuenca del Ebro y era uno de los mejor conservados. Su catalogación como Reserva Natural Fluvial responde a este elevado valor geomorfológico y ecológico. Desde varios ámbitos se llamó la atención sobre esta actuación y se pidió que se echara atrás o se restaurara. En una segunda actuación "correctora" se suavizaron los taludes generados en las márgenes, se estaquillaron sauces y se dejó una lámina de agua con suficiente calado para los peces, como puede observarse en la Figura 2. Estas nuevas actuaciones en nuestra opinión no mejoraron la destrucción inicial, sino que la consolidaron. Habría sido fundamental para que se arreglara la situación que aconteciera pronto una crecida que movilizase y clasificase de nuevo toda la carga aluvial y reconstruyera las barras. Ante la ausencia de esa crecida en el invierno de 2019, hemos seguido proponiendo que se recupere adecuadamente una geomorfología lo más parecida posible a la natural, y se realizó una actuación en esta línea a finales de abril de 2019 (Figuras 3, 4 y 5). Para esta actuación correctora se buscó que la sección transversal de este tramo fuera de nuevo convexa, como corresponde a su situación natural, con una gran barra en el centro y brazos laterales, todo lo contrario del perfil cóncavo que se había ejecutado, con un canal único en el centro.

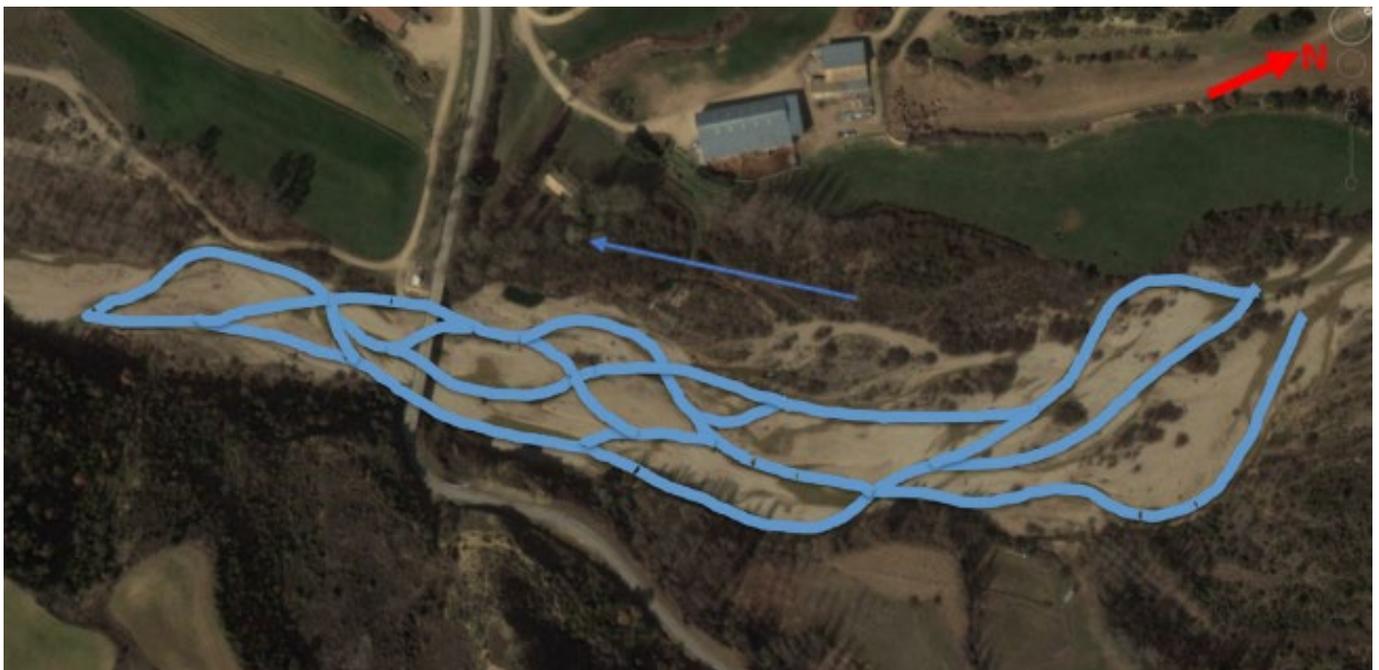
Figura 3 Propuesta de corrección reconstruyendo trenzamiento y cauces antiguos, enviada al organismo de cuenca en marzo de 2019. Base: Google Earth. Elaboración propia.

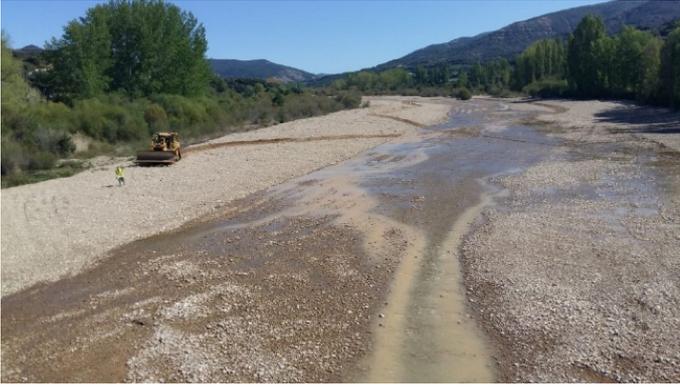
Figura 4 Acciones de corrección desarrolladas en abril de 2019. Foto: C.H.E.

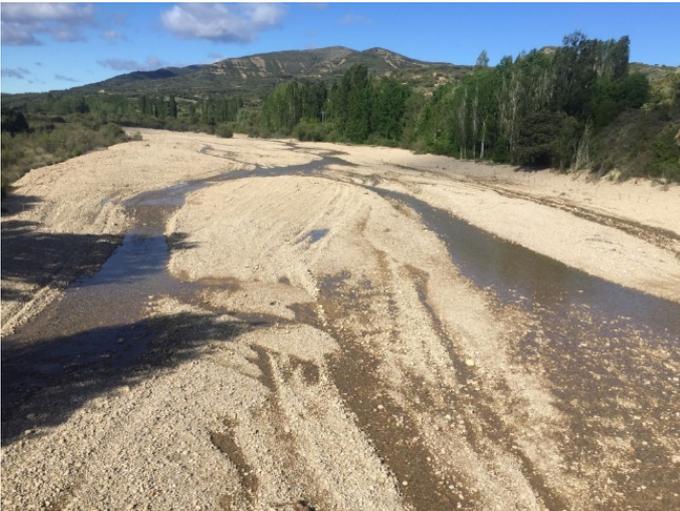
Figura 5 Resultado de las obras de corrección en mayo de 2019. Fotografía del autor.

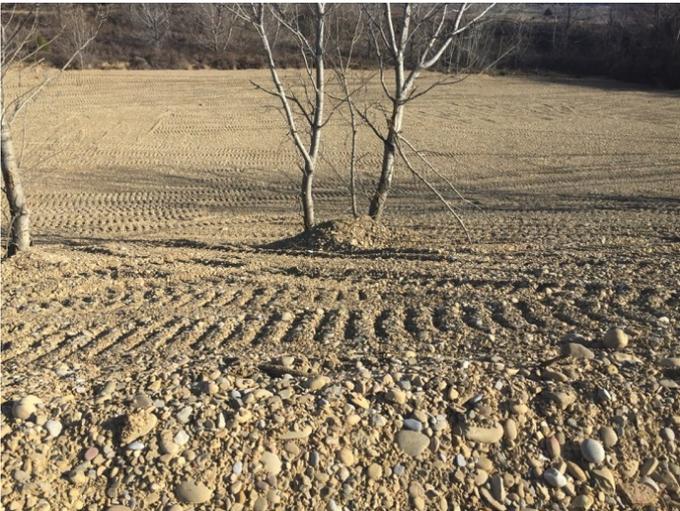
Figura 6 Acciones de aplanado post-crecida. Río Arba de Luesia en las proximidades de Rivas (coordenadas 42°11'8.13"N 1°8'32.47"W), vista desde la margen derecha. Eliminación total de las morfologías naturales, modelado de un cauce cóncavo simple y labrado de los sedimentos. Fotografía del autor.

Unos 30 km más abajo, en término municipal de Ejea de los Caballeros (pedanía de Rivas), la destrucción ha consistido, a lo largo de al menos un kilómetro, en romper totalmente la geomorfología del fondo del lecho dejando una concavidad aplanada y labrada, totalmente homogénea (Figura 6). Además, se ha aplicado un estaquillado de sauces en dos líneas rectas que estrechan el cauce, lo cual va a consolidar la morfología cóncava y va a provocar procesos de incisión. En este caso la única corrección posterior a nuestra denuncia ha consistido en "exhumar", recuperando su topografía inicial, el escarpe de *bankfull* de la margen izquierda, manteniéndose los negativos estaquillados lineales (Figura 7). Este era un tramo especialmente valioso e interesante por sus formas sedimentarias, aunque no cuenta con figuras de protección. Había asistido ya a destrozos similares en 2004 y en 2012, aunque el río había conseguido reconstruir en las dos ocasiones, al menos parcialmente, morfologías naturales.

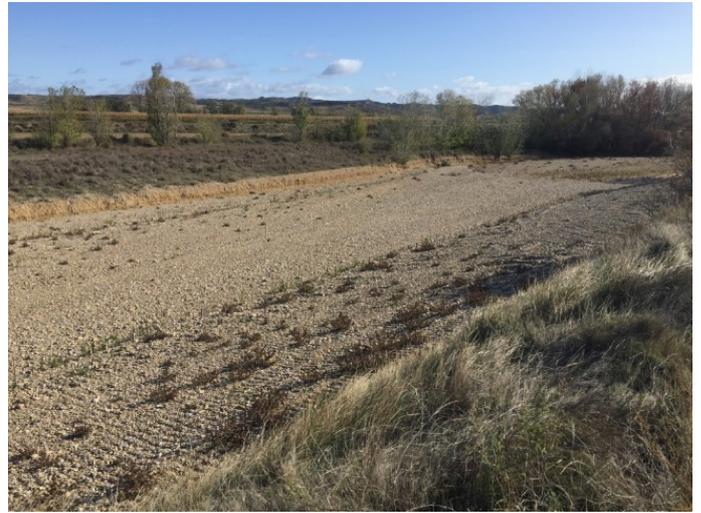
Figura 7 Situación actual tras algunas correcciones. Río Arba de Luesia en las proximidades de Rivas (coordenadas 42°11'8.13"N 1°8'32.47"W), vista desde la margen derecha en noviembre de 2019. Se observan las dos hileras de estaquillados que estrechan el cauce y la recuperación del escarpe de la margen izquierda en su topografía inicial, única acción correctora. Fotografía del autor.

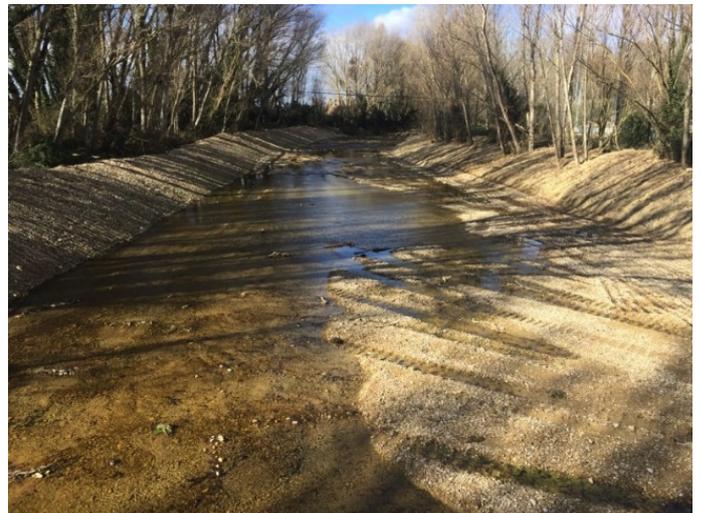
Figura 8 Actuación típica en proximidad de casco urbano. Río Arba de Luesia desde el puente de la carretera A-1204 en Rivas (coordenadas 42°9'51.87"N 1°8'1.38"W), vista hacia aguas arriba. Aplanado y destrucción total de las morfologías naturales y acumulación de material aluvial en forma de caballones de fuerte pendiente en las márgenes. Esta actuación no ha sido corregida posteriormente. Fotografía del autor.

Apenas 2 km aguas abajo se ha registrado una tercera actuación más puntual, que afecta hasta unos 200 m aguas arriba y 100 m aguas abajo del puente de la carretera A-1204. En este caso la sección de desagüe se ha conseguido aplanando totalmente el lecho de gravas y acumulando estas en las márgenes en sendos taludes de notable pendiente (Figura 8) que llegan a afectar a los ejemplares

arbóreos de ribera asentados. La alteración geomorfológica es total. Muy similar es otra actuación de
