# INVESTIGACIÓN DE LA FALLA DE UN EJE PIÑÓN CONECTADO A UNA EXTRUSORA DE DOBLE TORNILLO

## FAILURE INVESTIGATION OF THE GEAR SHAFT CONNECTED TO A DOUBLE-SCREW EXTRUDER

FERNANDO CASANOVA

JOHN JAIRO CORONADO

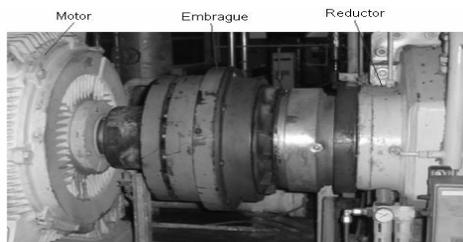
Cada uno de los motores tiene una potencia de 560 KW a 1500 rpm. El torque es transmitido por medio de un embrague neumático el cual limita el torque a un máximo de 5272 Nm. Los tornillos operan a una velocidad máxima de 250 rpm y mínima de 25 rpm. La velocidad de operación normal del eje está comprendida entre 1200 y 1300 rpm, pero se puede presentar una velocidad mínima de 800 rpm. La rata de alimentación de material a la extrusora oscila entre 3800 y 2500 Kg/h. En la Figura 1 se muestra el embrague neumático el cual acopla el motor con el eje del reductor.

**Figura 1.** Acople entre el eje y el motor  
**Figure 1.** Coupling between shaft and motor

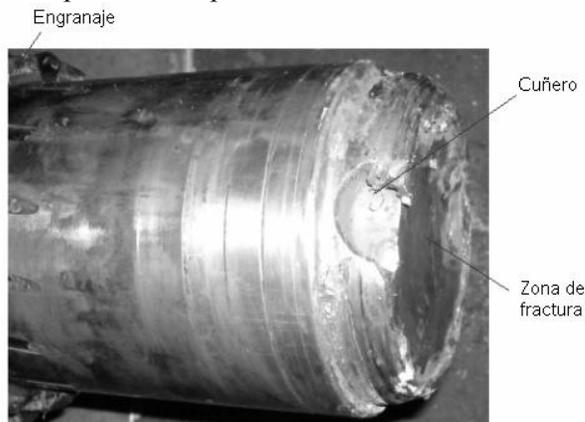
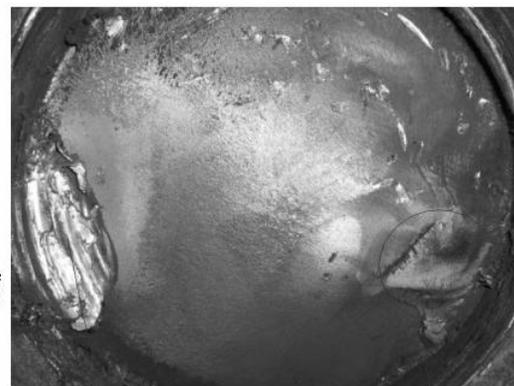
**Figura 2.** a) Eje fracturado y b) superficie de fractura  
**Figure 2.** a) Fracture shaft and b) fracture surface

En la Figura 2 (a) se muestra el eje después de la fractura y en la Figura 2 (b) se observa que la fractura se presentó en la zona del chavetero cerca al cambio de sección y sobre la sección transversal del eje (a 90° del eje longitudinal). Además, se puede observar una pequeña zona de fractura final y el chavetero cizallado después de la fractura. Se encontró oxido sobre la superficie de fractura, lo cual es solamente posible si la fisura ha existido por un tiempo suficiente para que el proceso de oxidación ocurra, es decir la fisura se propagó en un periodo de tiempo. En la Figura 3 se muestran marcas de playa que convergen hacia una de las aristas del chavetero indicando la posible localización de inicio de la fisura. Otro aspecto que se observó durante la inspección visual fue que en el fondo del chavetero existe un redondeo con un radio muy pequeño de aproximadamente 0.74 mm.

Aunque existe un alto concentrador de esfuerzos, si el material tuviera la resistencia a la fatiga esperada, no habría fallado. Sin embargo debido a la cantidad de impurezas en el material es posible que la resistencia a la fatiga del material se haya disminuido. El valor del concentrador de esfuerzos puede ser reducido ampliando el radio en el fondo del chavetero ( $R > 0.74$  mm).

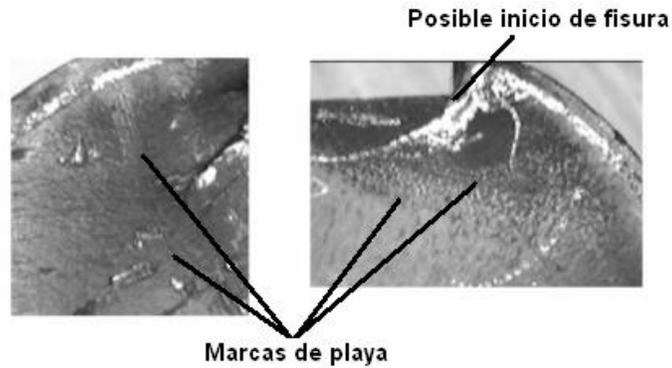
**Figura 3.** Evidencia de propagación de la fractura por fatiga  
**Figure 3.** Evidence of fatigue crack propagation

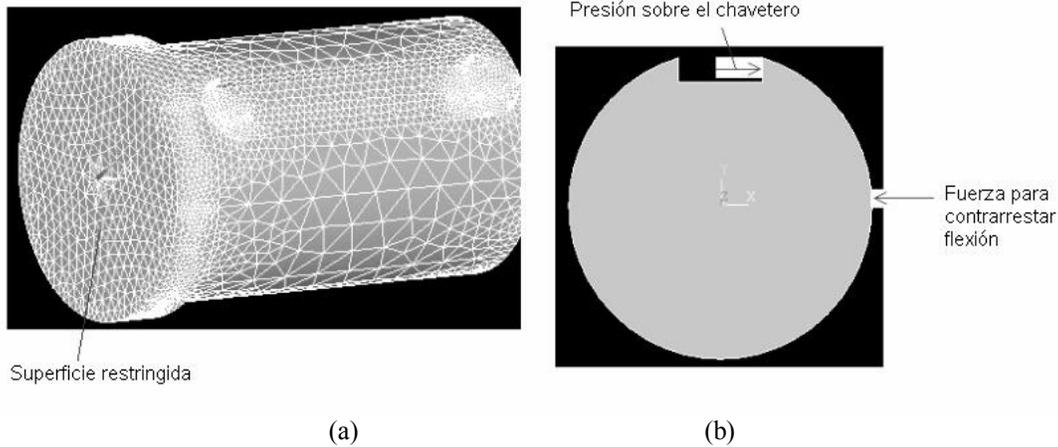
uniforme en el chavetero. Para evitar la flexión que genera dicha carga, se aplicó una fuerza distribuida de magnitud equivalente a la presión aplicada sobre el área del chavetero, en dirección opuesta y concéntrica con la línea central del eje. En la Figura 4 (a), se muestra el modelo con el refinamiento en la zona de interés y el área con las restricciones como condición de borde. En la Figura 4 (b) se muestran también las cargas aplicadas. La independencia de la distancia a la condición de borde se verificó usando previamente un modelo de una barra lisa sin concentradores y fue comparado con la solución analítica. El tamaño de los elementos en la zona de mayor refinamiento fue de 1 milímetro de lado aproximadamente, el criterio de

convergencia fue de 2% de variación con respecto al esfuerzo anterior y se usaron tetraedros de 10 nodos.

**Figura 4.** Modelo de elementos finitos (a) condición de borde y (b) cargas aplicadas  
**Figure 4.** Finite element model (a) boundary conditions and (b) applied loads

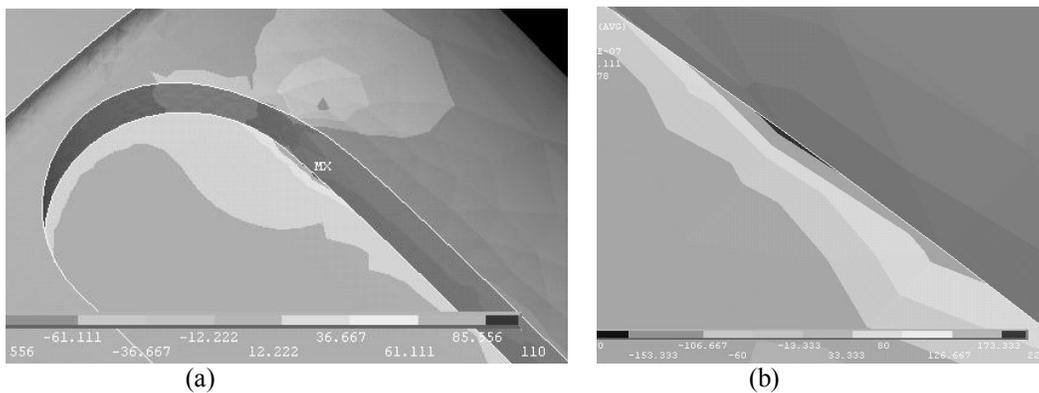
En la Figura 5 (a) se muestran los resultados de esfuerzo cortante, se observa que el máximo valor se presenta en la raíz del chavetero donde se inició la fisura. Se obtuvo un valor de esfuerzo cortante de 110 MPa, obteniéndose un concentrador de esfuerzos de 4.09. En la Figura 5 (b) se muestran los resultados de esfuerzo axial con un valor máximo de 220 MPa. En la Figura 6 se muestran los resultados de esfuerzo equivalente de Von Mises, en esta figura se muestra que la concentración se presenta justamente en el sitio donde inicio la fisura.

**Figura 5.** (a) Esfuerzo cortante y (b) esfuerzo axial  
**Figure 5.** (a) Shear stress and (b) normal stress

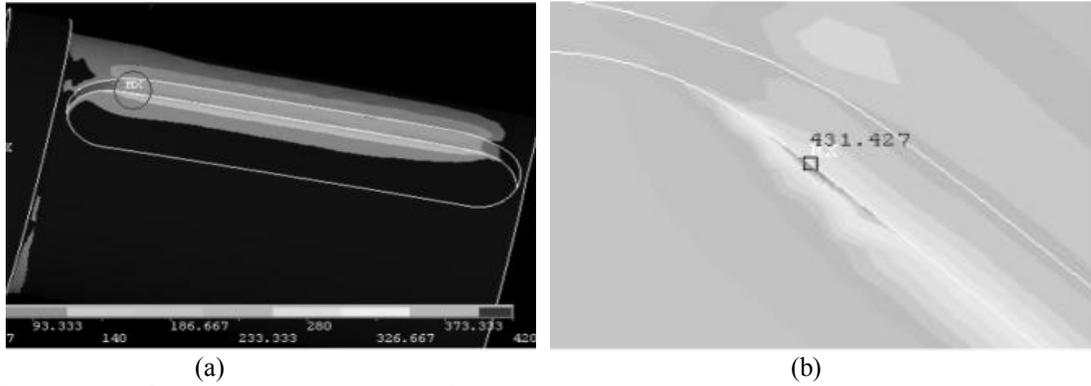
**Figura 6.** (a) Distribución del esfuerzo de Von Mises (b) detalle en la zona de concentración de esfuerzos  
**Figure 6.** (a) Distribution of Von Mises stress (b) detail of the stress concentration zone

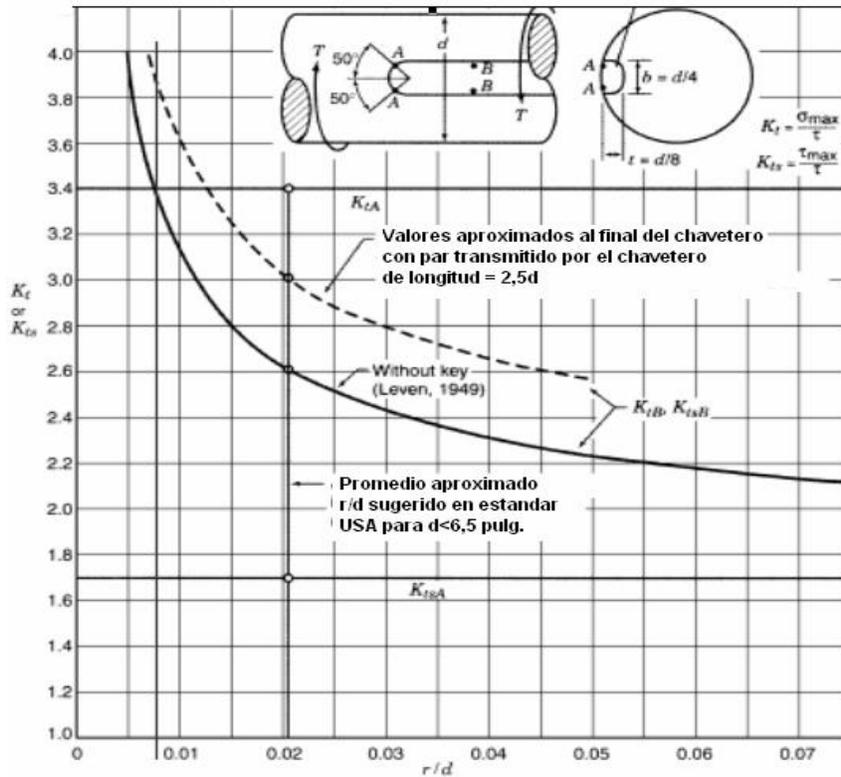
Los resultados del modelo de elementos finitos fueron consistentes con lo reportado en la literatura [6]. En la Figura 7 se muestran los factores de concentración de esfuerzos para dos casos: eje con chavetero sometido a torque y eje con chavetero sometido a torque con el torque transmitido por medio del chavetero. Puesto que el radio en la raíz del chavetero es 0.74 mm y el diámetro de eje es 100 mm, la relación  $r/d$  es

0.0074. Usando esta relación en la Figura 7 se encuentra un factor de concentración de 3.4 para el caso de torque sin tener en cuenta la presión en el chavetero y aproximadamente un factor de 4 para el caso de torque aplicado como una presión en el chavetero. El valor del concentrador de esfuerzos obtenido con el modelo (4.09) se aproxima al valor obtenido en el gráfico de la Figura 7.

**Figura 7.** Factor de concentración de esfuerzos en un chavetero [6]  
**Figure 7.** Stress concentration factor in a key slot [6]

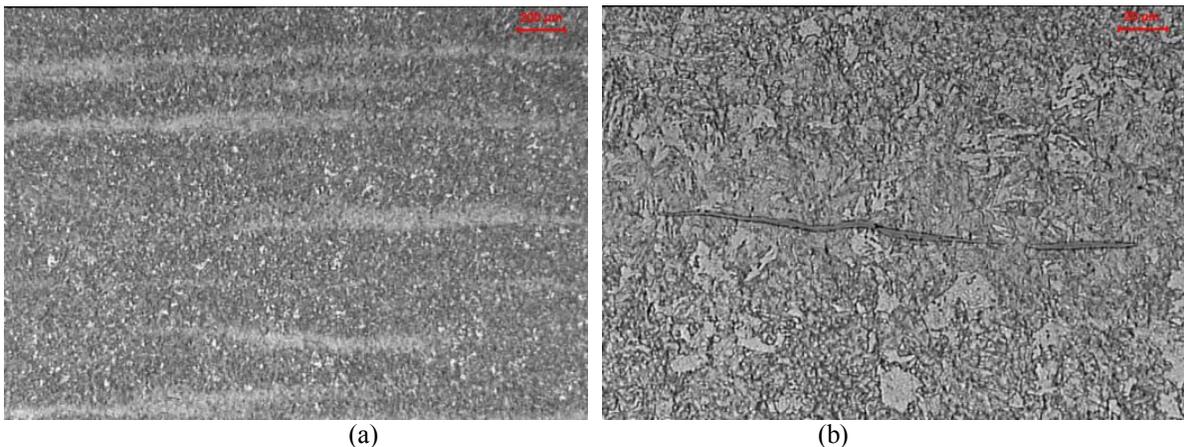
Para determinar imperfecciones en el material que pueden disminuir la resistencia a la fatiga, se realizó un análisis metalográfico. En la Figura 8 (a) se muestra la micrografía del eje, se puede observar bandas claras correspondientes a zonas con una composición diferente a la del resto del material. Al hacer un acercamiento en una de esas zonas, se encontró una alta cantidad de inclusiones alineadas (Figura 8 (b)), estas bandas están orientadas longitudinalmente con respecto al eje debido al proceso de conformado [11]. La microdureza de las bandas claras usando carga de 300 gf fue de  $385 \pm 11.8$  HV y de las regiones adyacentes fue de  $312 \pm 12.2$  HV. La microestructura presentó pocas características aciculares, formada por ferrita, carburos globulares, austenita retenida, inclusiones no metálicas y martensita revenida. Esta microestructura probablemente proviene de un revenido a alta temperatura, que no es muy común en los aceros AISI 4340 en los cuales es más usual presentar una microestructura principalmente acicular (martensita revenida).

**Figura 8.** Sección longitudinal del eje (Nital 3%) (a) bandas claras y (b) magnificación de las bandas  
**Figure 8.** Longitudinal section of the shaft (Nital 3%) (a) white bands and (b) high magnification of the bands

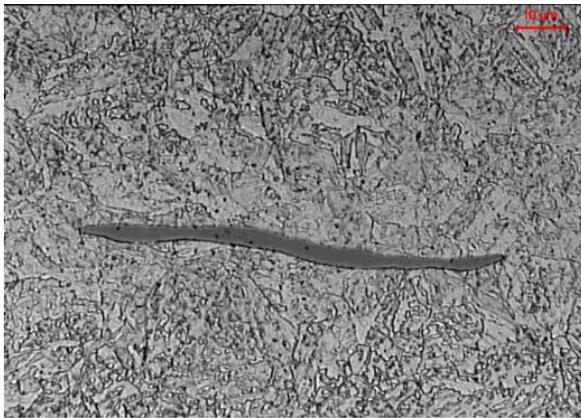
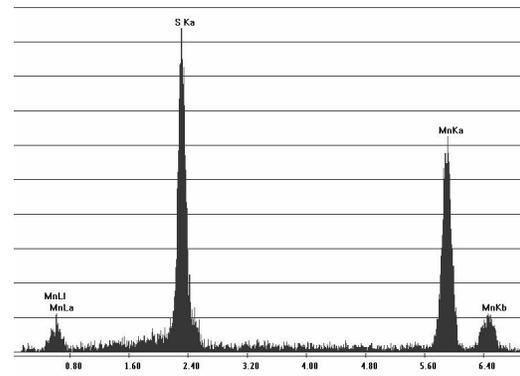
En la Figura 9 (a) se muestra una inclusión y en la Figura 9 (b) se muestra el microanálisis químico (EDS), formado por picos de

manganeso y azufre. Los resultados indican que las inclusiones son de sulfuro de manganeso.

**Figura 9.** (a) Detalle de la inclusión (b) EDS de la inclusión de sulfuro de manganeso  
**Figure 9.** (a) High magnification of the inclusion (b) EDS of manganese sulfide inclusion

La causa más probable de la falla es la alta cantidad de inclusiones de sulfuro de manganeso en el material, algunas de esas inclusiones cerca al sitio de concentración de esfuerzos pueden servir como núcleos de fisuras.

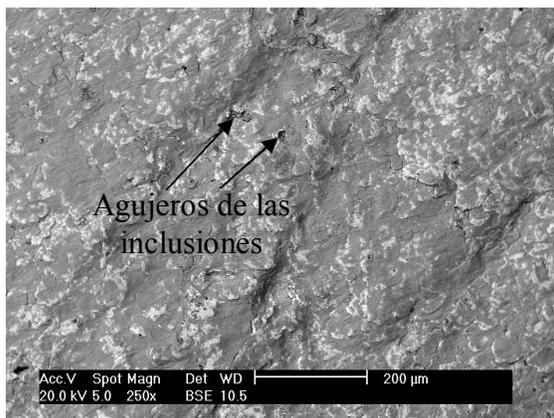
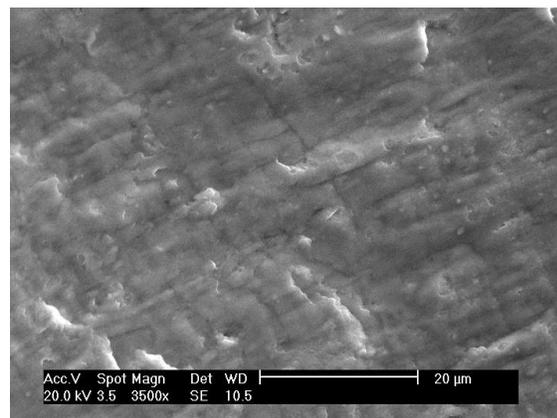
Con ayuda de la microscopía electrónica de barrido también se logró detectar las impurezas presentes en el acero. En la Figura 10 (a) se muestra la zona de fractura donde se puede

observar agujeros dejados por las inclusiones desprendidas de la matriz. En la Figura 10 (b) se observan estrías producto de la propagación de la fisura lo cual confirma que la falla fue por fatiga.

**Figura 10.** SEM en la superficie de fractura del eje (a) agujeros dejados por las inclusiones y (b) estrías de fatiga  
**Figure 10.** SEM of the fracture surface of the shaft (a) holes left by the inclusions (b) fatigue striations
