LA PETROGRAFÍA, UNA HERRAMIENTA DE CONTROL DE CALIDAD Y DIAGNÓSTICO DE LESIONES EN LA INDUSTRIA DE LA CONSTRUCCIÓN

ARQ. JORGE ENRIQUE LOZANO PEÑA

Universidad Nacional de Colombia

Investigación en el "Análisis Petrográfico en el Diagnostico de ataque de sales del sulfato a la matriz del cemento de morteros y concretos"

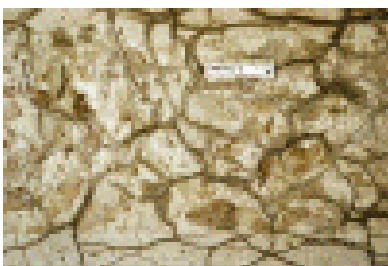
Figura 1. Las grietas abiertas se llenan parcialmente con carbonato de calcio en un bloque prefabricado de una chimenea. Se evidencian daños de la adherencia cíclica y de las altas

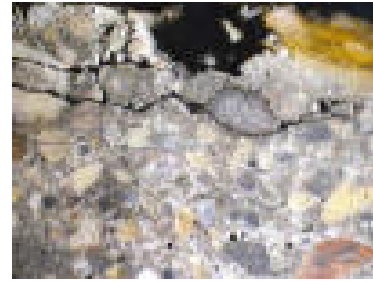
Figura 2. Las microfisuras son resultado del congelamiento cíclico y el descongelamiento del concreto, inadecuado vibrado del pavimento. El acabado prematuro y sobrecarga. Se aprecia la ausencia de aire atrapado en la superficie exterior. El grueso del concreto representado en la microfotografía (tomada con un estéreo - microscopio) es 4.1 milímetros.

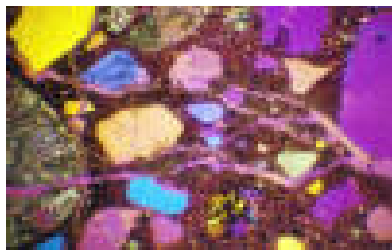
Figura 3. Una microfotografía de la sección delgada de un pavimento de concreto que muestra grietas resultado del congelamiento cíclico, que afecta seriamente de durabilidad. La longitud fotografiada es de 4.1 milímetros³.
