Efectos de las altas temperaturas producto de los incendios en los procesos erosivos superficiales de un suelo residual

Universidad Nacional de Colombia
Facultad de ingeniería
Maestría en Ingeniería en Ingeniería – Geotecnia
Medellín, Colombia
2017

Tesis o trabajo de investigación presentada(o) como requisito parcial para optar al título
de:

Magister en Ingeniería - Geotecnia

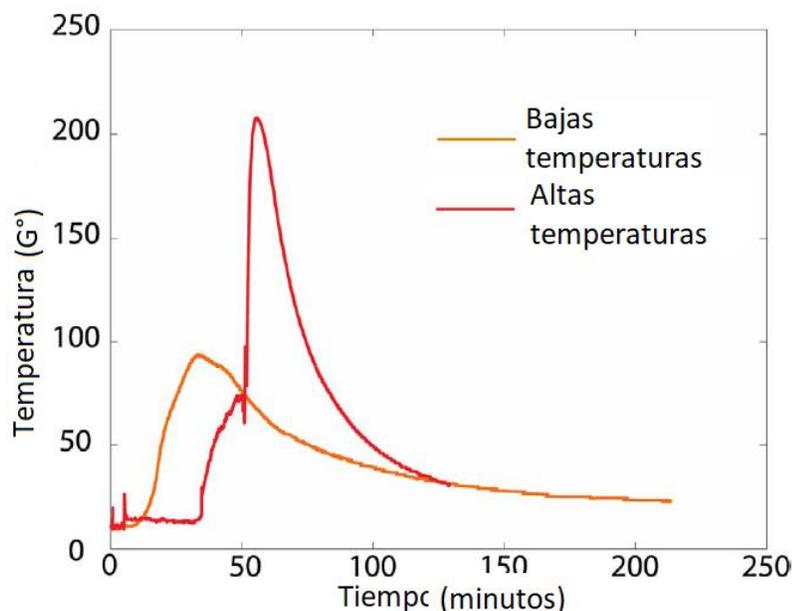
Celeste presenta figuras en las que para los incendios de bajas temperaturas de quemado, el pico de temperatura se alcanza entre los 30 min y 40 min, mientras los incendios de altas temperaturas de quemado presentan el pico de temperatura entre 50 y 60 minutos(Celeste, 2017).

Figura 2.2 Medidas de temperatura a dos cm de la superficie (Celeste,2017)

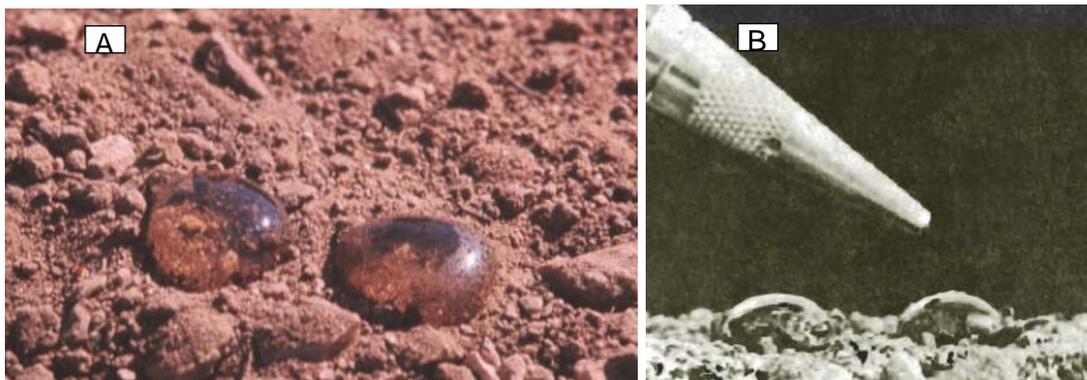
Existe un fenómeno conocido como repelencia del suelo (fenómeno en el que el suelo en el que este se vuelve impermeable), el cual sumado a la pérdida de la cobertura vegetal, puede favorecer los aumentos en la erodabilidad de un talud, este fenómeno de repelencia se produce a partir de procesos tanto físicos como químicos (DeBano 1981.)
(Ver Figura 2.3)

Figura 2.3 A. Gotas de agua sobre suelo hidrófugo, figura extraída de USDA, 2005
B. figura extraída *Water repellent soils a state of the art*, DeBano 1981

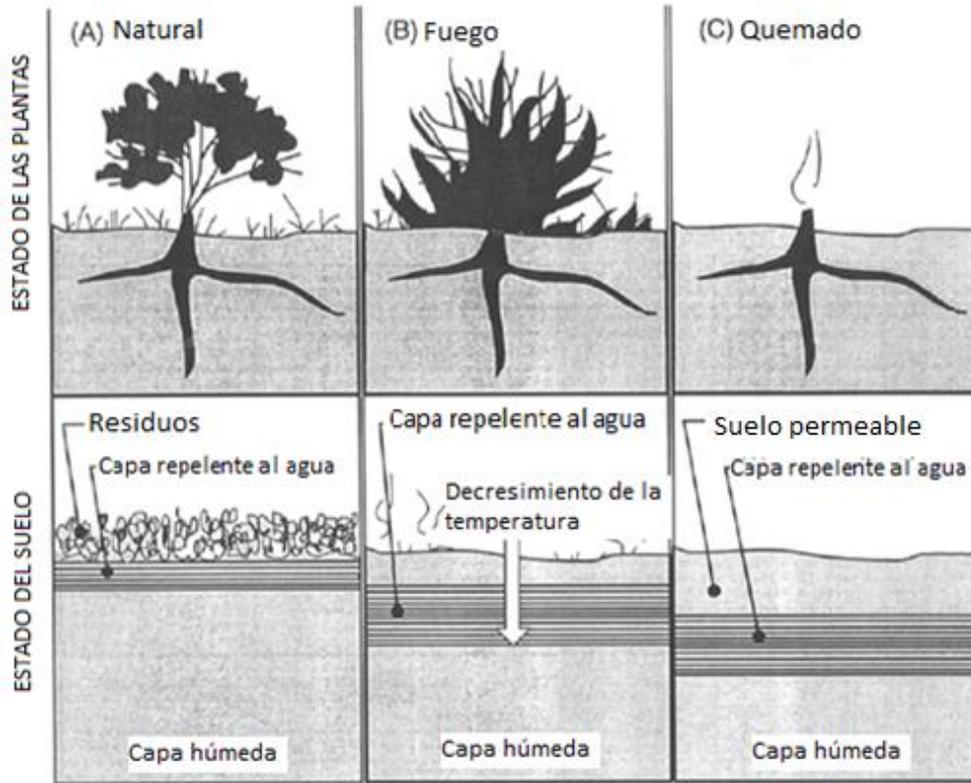
Figura 2.4 Formación de repelencia al agua inducida por el fuego (USDA, 2005)

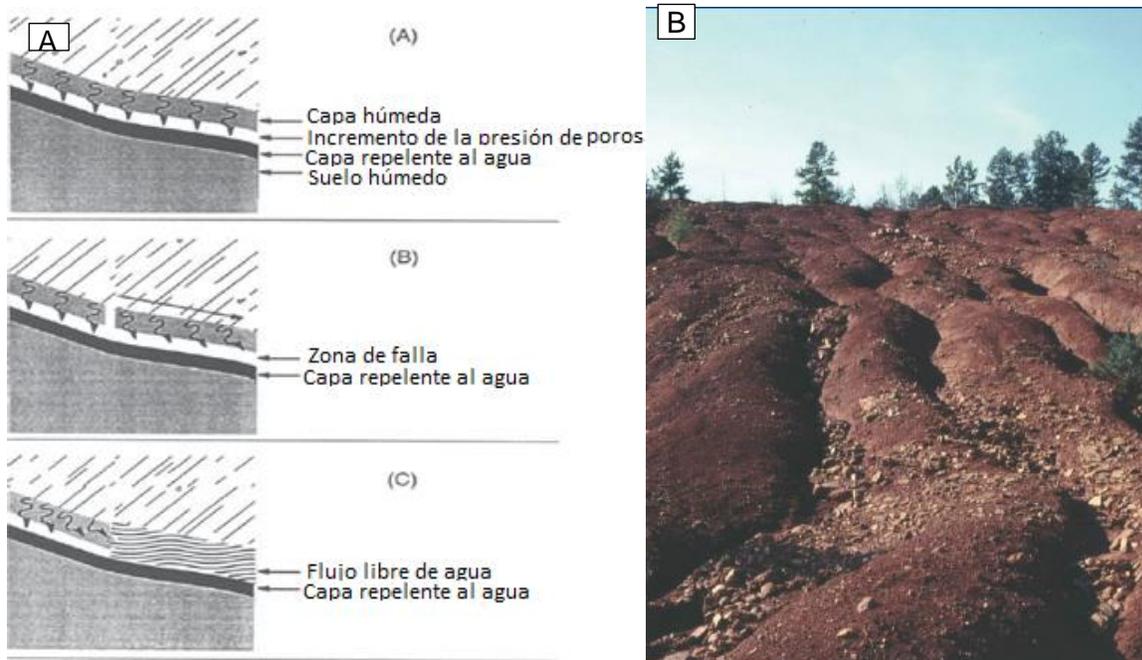
Figura 2.5 A secuencia de fenómenos de falla en taludes con suelos con capas con repelencia. B Erosión de un claro y quemado de pinos plantado en tierras agrícolas degradadas, Montañas Apalaches del Sur, Georgia. (USDA, 2005).

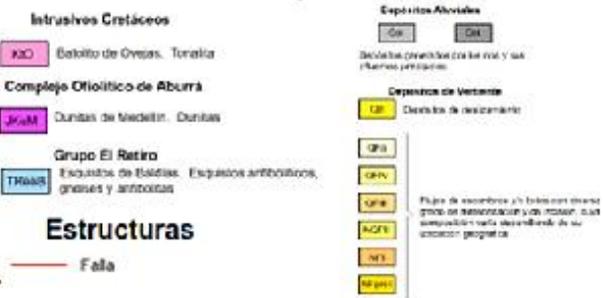
Figura 3.6 Mapa Geológico regional de la zona de estudio. Tomado y modificado de Consorcio Microzonificación Sísmica (2006), se presenta en un círculo magenta muestra el sitio de anlysis.

A continuación, se describen de manera general y en orden cronológico las unidades geológicas presentes en el área de estudio y sitios cercanos. La Figura 3.6 muestra la distribución de las unidades presentes en esta zona del Valle de Aburrá.

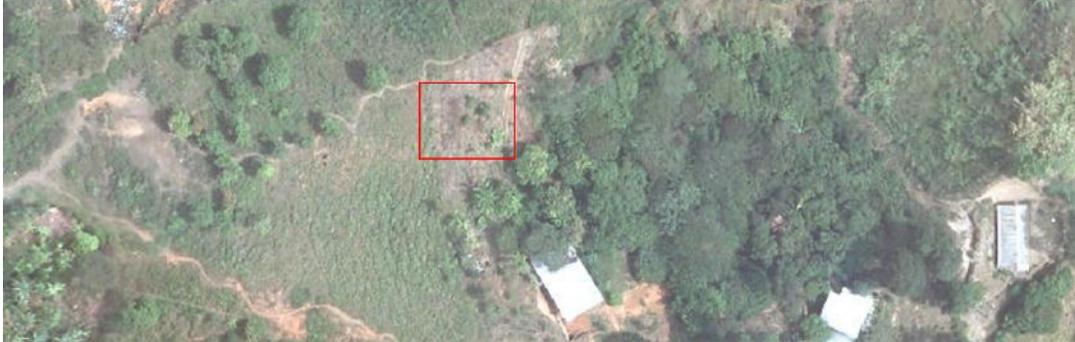
Figura 4.1 Predio donde se Realiza la prueba. Fuente MAp Gis alcaldía de Medellín

Finalmente, se identificó un predio donde los cortes de taludes cercanos presentaban espesores de suelo orgánicos pequeños, presencia de suelos residuales y en superficie poca cobertura vegetal, reduciendo el riesgo de propagación de incendios.

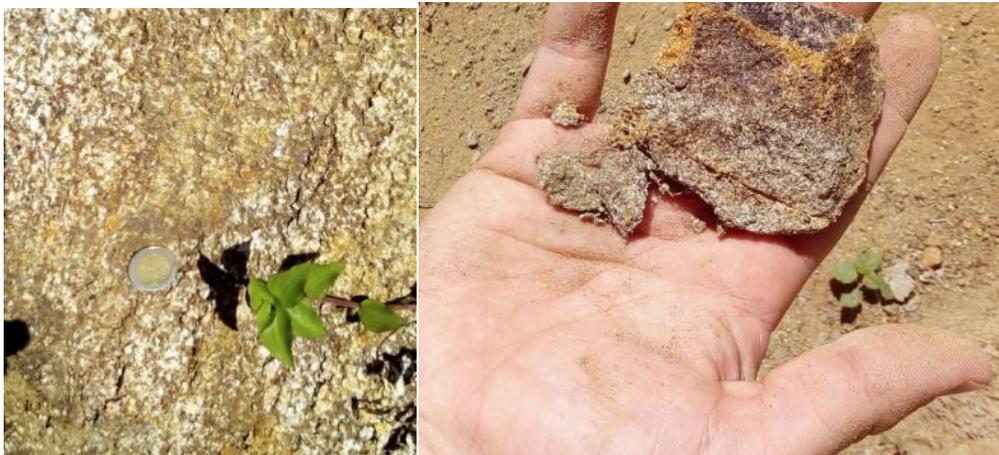
Fotografía 4.1 Suelos residuales de granodiorita, típicos del batolito antioqueño.

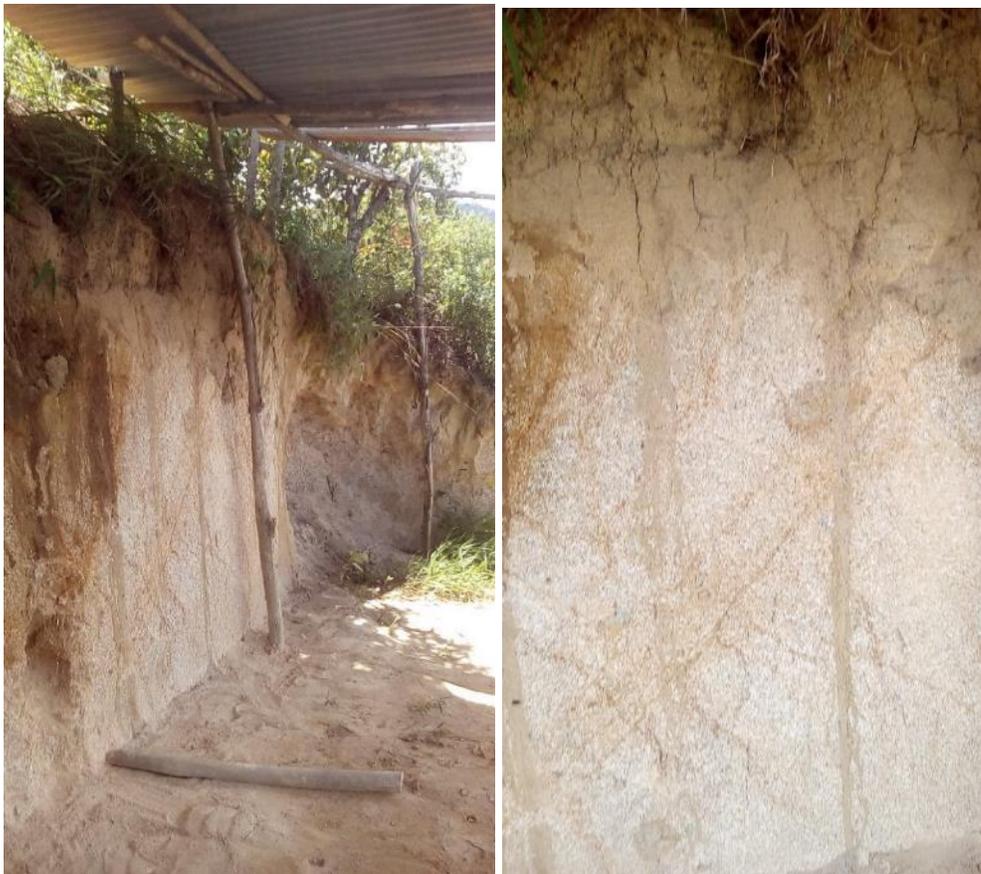
Los pequeños desgarres y grietas observadas en terrenos cercanos, están asociados a intervenciones antrópicas, tales como conformación de llenos inadecuados, o disposición de sobrecargas en sitios cercanos a la corona de los taludes.

Fotografía 4.2 Zona cercana al sitio donde se realizara el ensayo y posterior muestreo

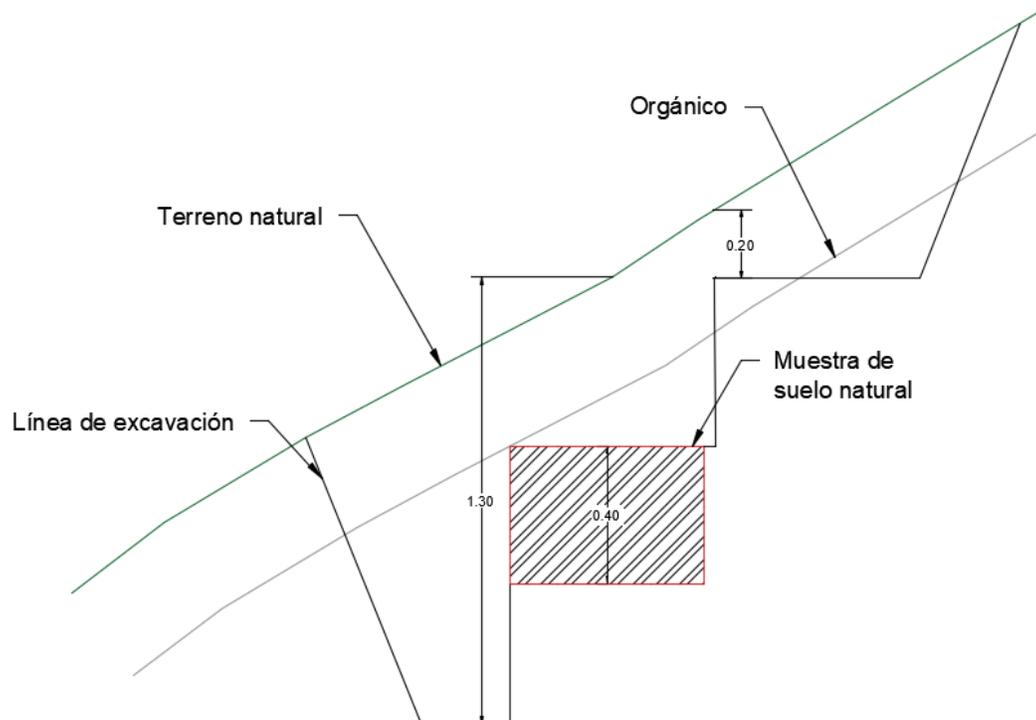
En la Figura 4.2 se presenta de forma esquemática la localización de la muestra respecto al talud y las excavaciones adicionales realizadas para el incendio controlado.

Figura 4.2 Excavación y toma de muestra suelo natural (sección lateral)

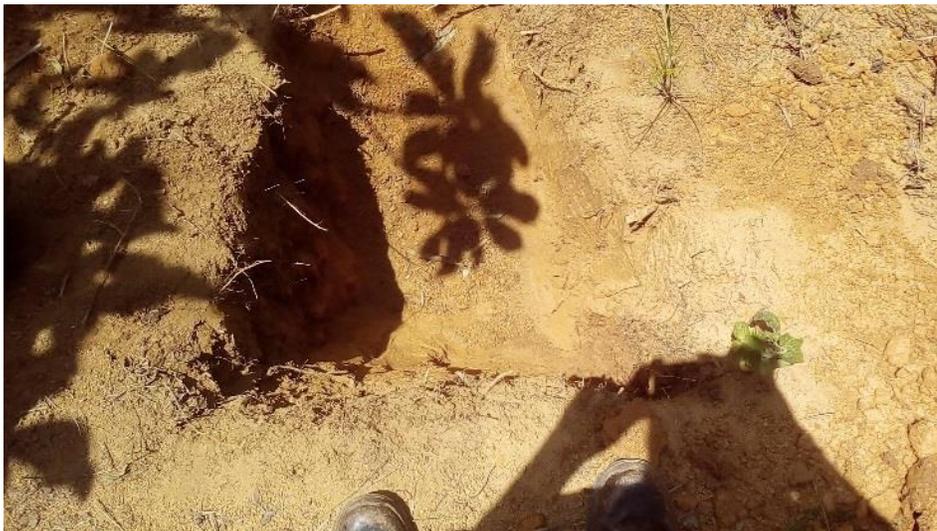
Una vez tomada la muestra y realizadas las excavaciones para el incendio controlado se procede a nivelar el fondo de la excavación y a emparejar las caras del apique como se presenta en la Fotografía 4.3

Fotografía 4.3 Apique realizado para la toma de la muestra patrón.

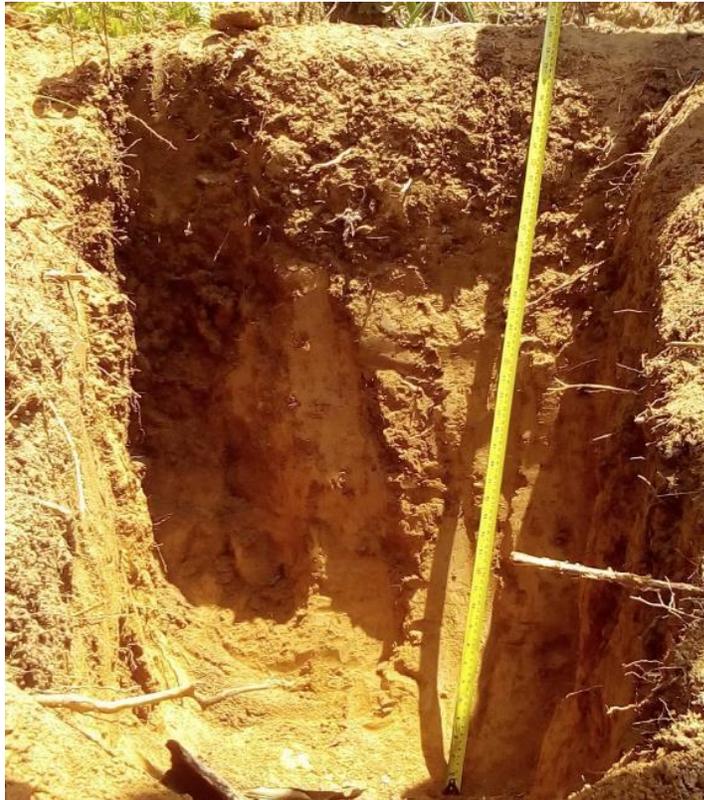
Fotografía 4.4 Perfil estratigráfico identificado.

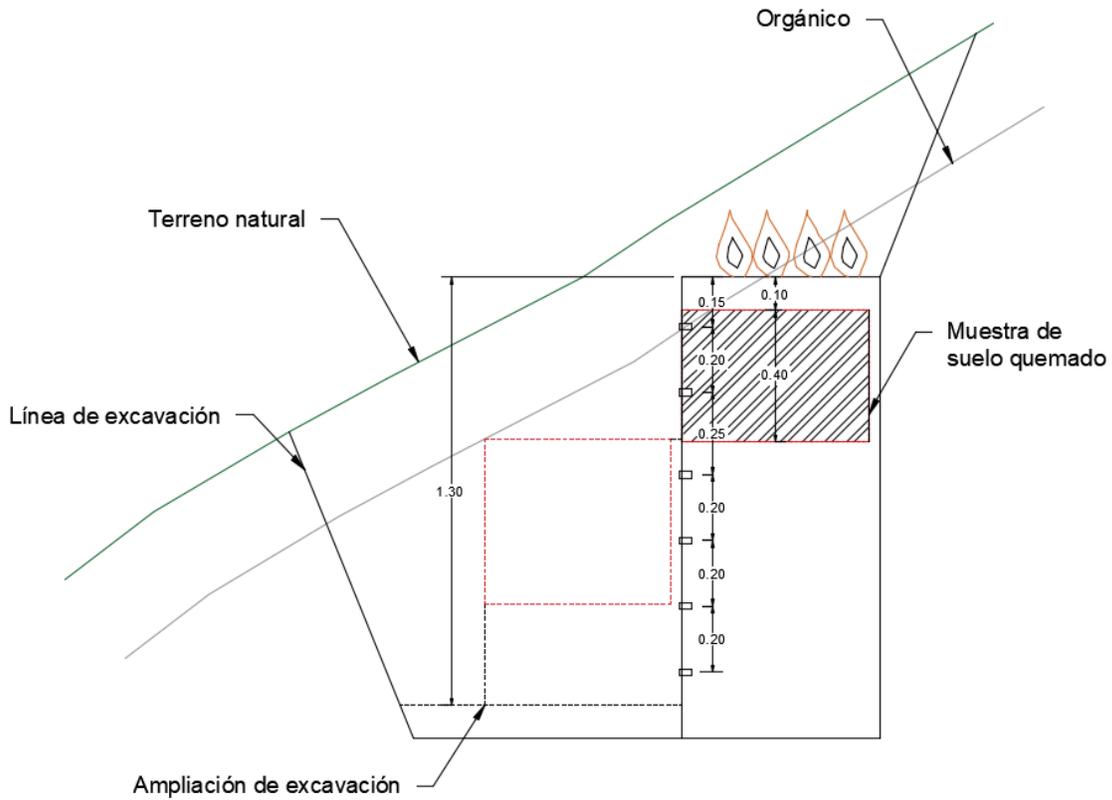
Un beneficio al usar estos tubos para marcar es que ayudan a reducir un poco el efecto de pérdida de la temperatura por la interacción con el viento. Estos tramos de tubo fueron dispuestos con distancias entre 15 cm y 25 cm (variación producida por las irregularidades del suelo), intentando uniformizar las líneas de tal forma que estas quedaran rectas (ver Figura 4.3 y Figura 4.4).

Figura 4.3 Ampliación de excavación y toma de muestra suelo quemado(Seccion lateral)

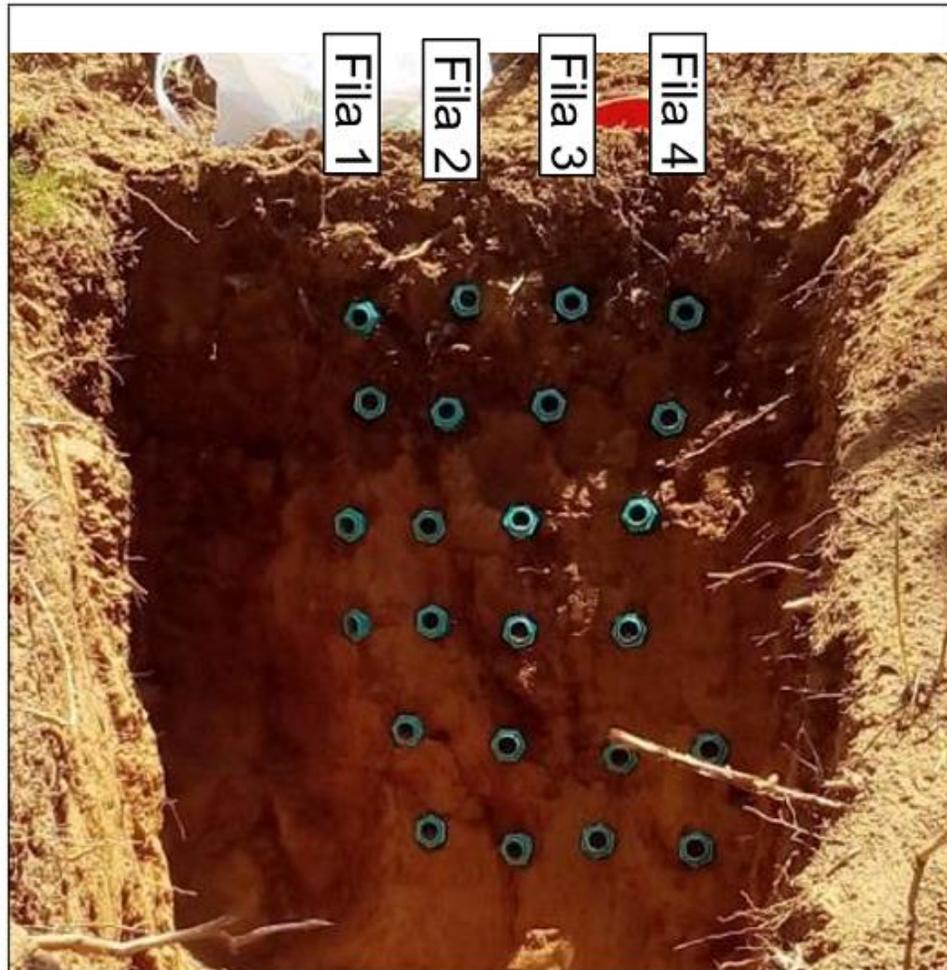
Figura 4.4 Esquema de distribución de sitios para lectura de temperatura.

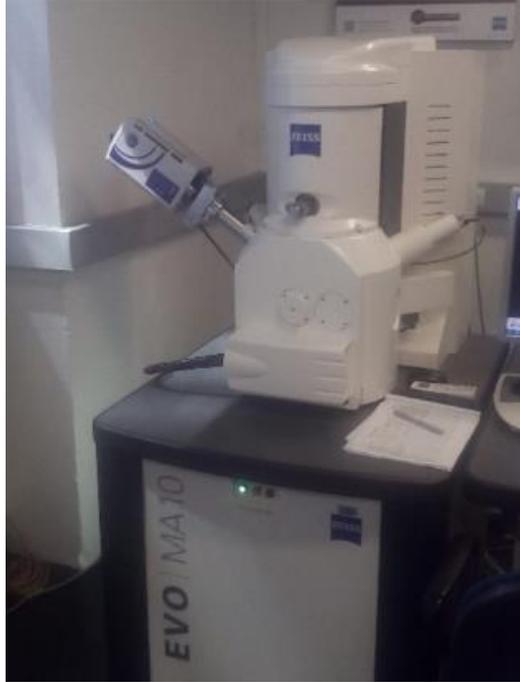
Fotografía 4.5: Microscopio Electrónico de la Universidad Nacional – Sede Medellín, laboratorio de Materiales.

La microscopía electrónica de barrido se realizó con un equipo SEM Carl Zeiss EVO MA10. El cual, requiere que las muestras se recubran con una capa de oro o grafito, las cuales se ponen en el vacío y se barren con un haz de electrones los cuales fueron acelerados mediante una diferencia de potencial, proceso que ocurre dentro de la columna del microscopio, posteriormente se captan los electrones empleando un detector de electrones secundarios (SE) y uno de electrones retrodispersados BSD (Fotografía 4.5).

Las muestras seleccionadas se cubrieron con una capa delgada de oro de aproximadamente 10nm de espesor. Lo que aumenta la conductividad en la superficie pues la resolución es disminuida por los materiales no conductores (Fookes, 2004).

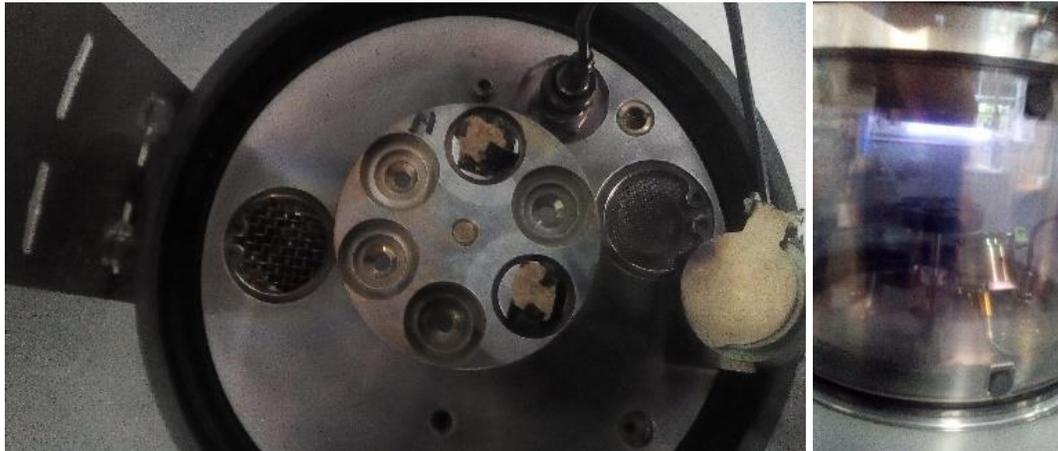
Fotografía 4.6: Preparación de las muestras al recubrirlas con oro para el ensayo de microscopía electrónica de barrido.

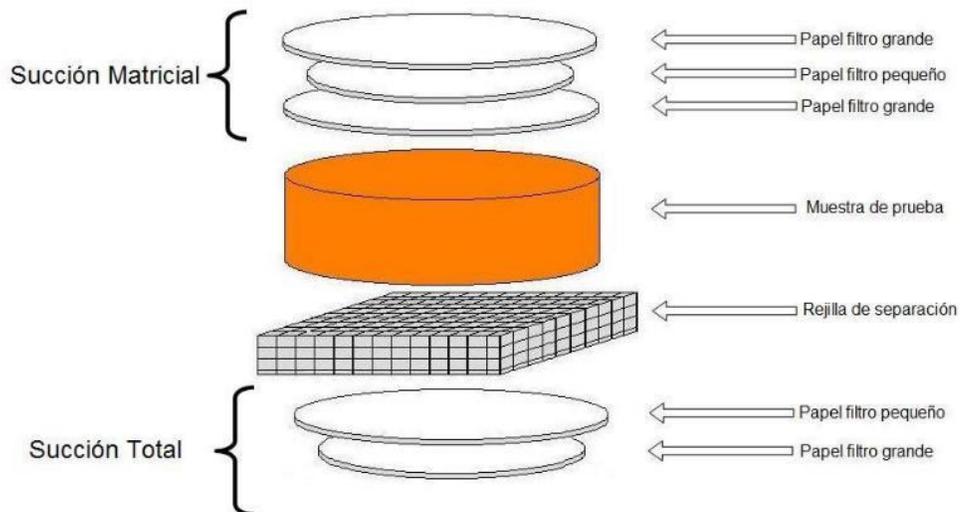
A continuación se presentan un esquema típico de la prueba (ver Figura 4.6).

Figura 4.6: Montaje del ensayo de succión por el método del papel filtro (extraído de Efecto de los lixiviados de residuos sólidos en las propiedades geotécnicas de un suelo tropical, Quintero 2016).

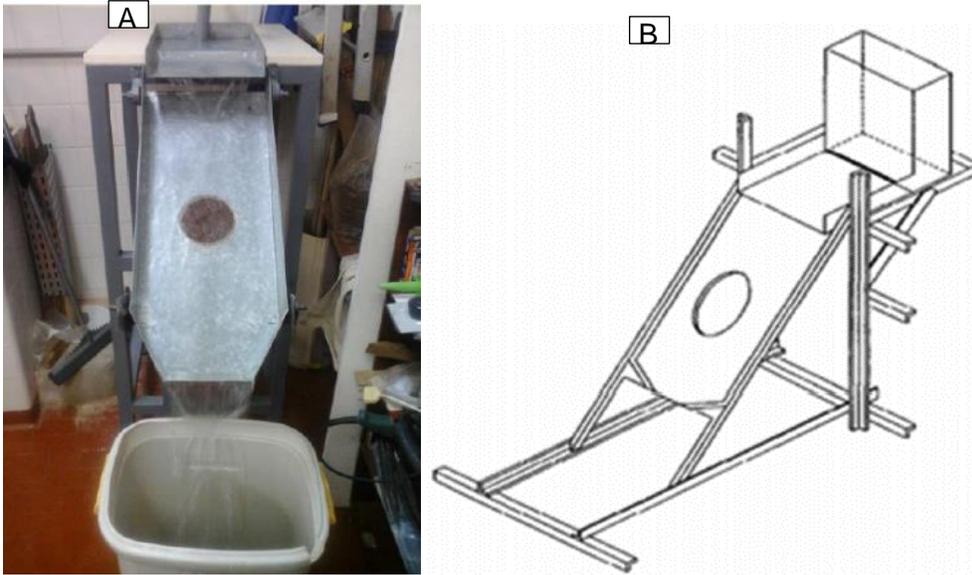
La metodología aplicada corresponde a una variación del ensayo propuesto por Bastos en 1999 (Silva 2016), pues aunque las dimensiones de la canaleta son las mismas solo se evaluó una pendiente, la cual corresponde a 30°, que está dentro del rango típico propuesto, el cual varía entre 0° y 54° (Silva2016) y un caudal que esta entre 3 litros/min y 6 litros/min.

Figura 4.7 A. Máquina para ensayo Inderbitzen (Ferreira, 2015), B Esquema de maquinaria para ensayo nderbitzen (Silva , 20)16.

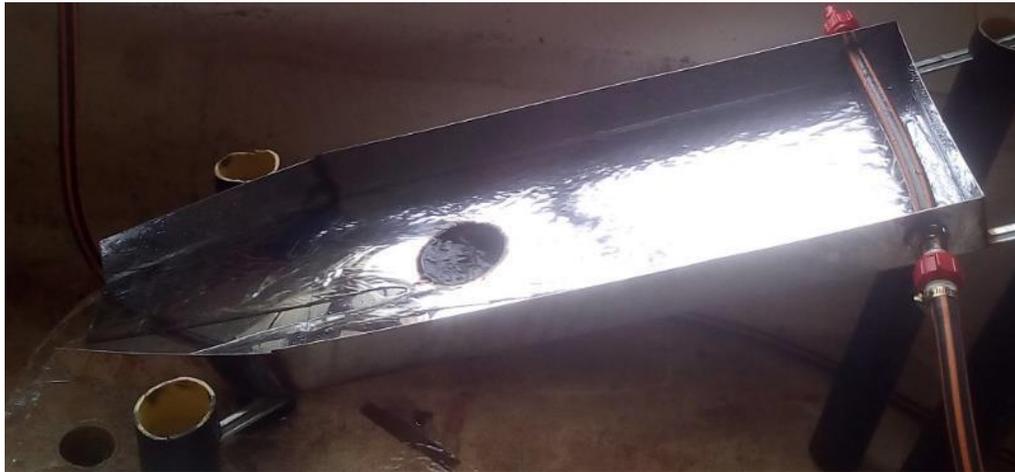
En la Fotografía 4.7 presenta el canal construido para el ensayo *Inderbitzen*, pues esta prueba aún no se aplicaba en el país. En este canal el suministro de agua se realiza mediante una manguera con orificios, que descargan el fluido, el cual corre sobre la superficie arrastrando partículas de suelo de la muestra, llevándolas a un recipiente el cual posteriormente se lleva al horno para que evapore el agua y queden únicamente las partículas de suelo.

Fotografía 4.7 Aparato para ensayo Inderbitzen, fabricación propia

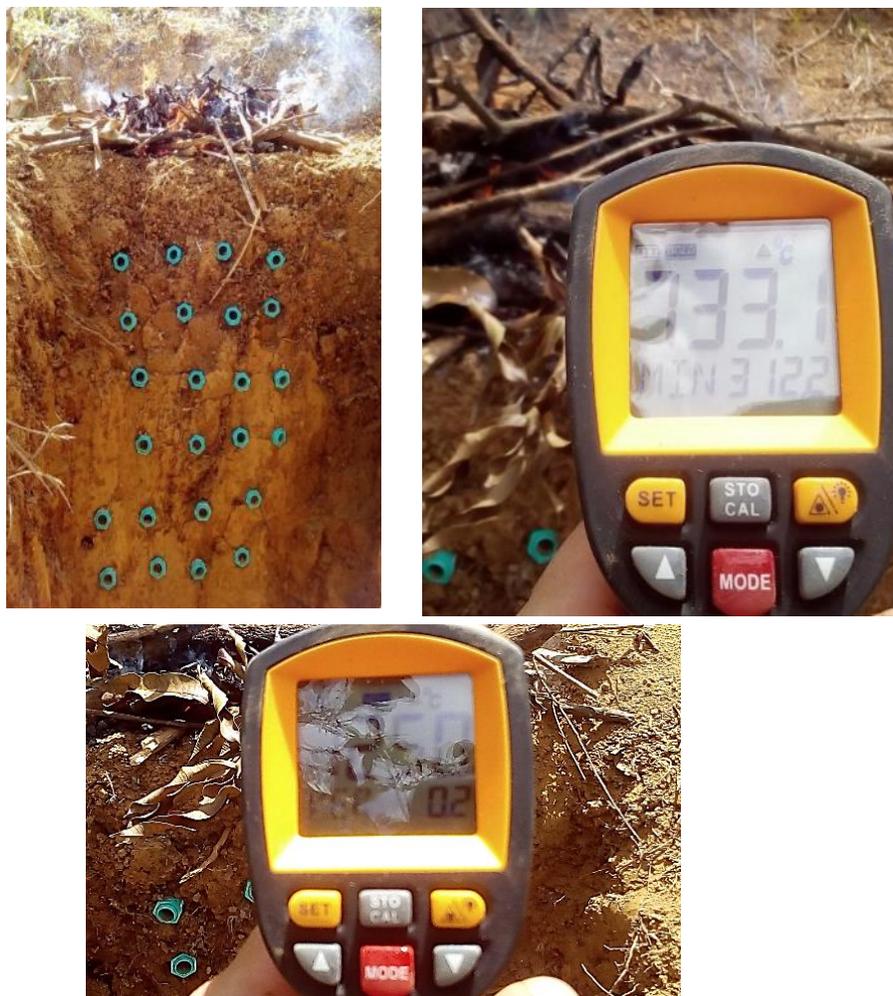
Una vez iniciado el incendio se toman las lecturas de temperatura en superficie, hasta alcanzar más de 1000 grados (ver Fotografía 5.1), lo que se logra luego de 17 minutos de comenzar el fuego. En función de estos resultados, se esperó a que se completarán 20 minutos y se inició la toma de lecturas (Se dejó avanzar tres minutos luego de la lectura de los 17 minutos y se inició la toma de tiempos de la prueba)

Fotografía 5.1 Temperaturas tomadas en superficie (1250 C°) y a 2,0 cm de profundidad (733 C°).

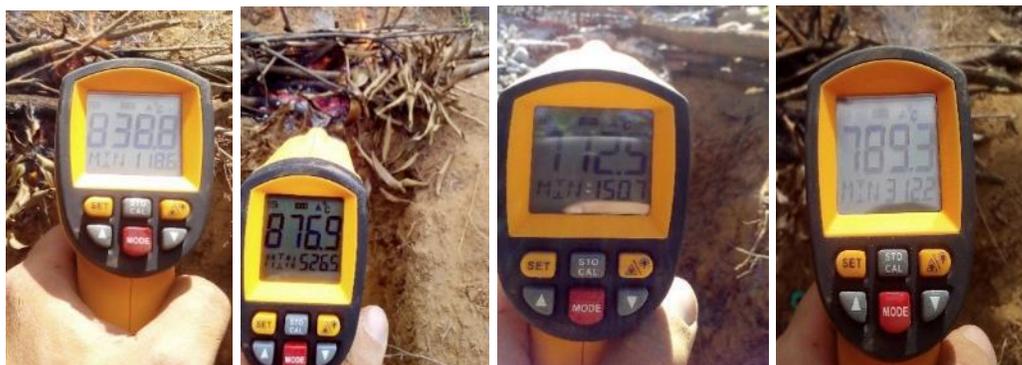
Fotografía 5.2 Las dos fotografías de la izquierda son tomadas al finalizar la prueba, las dos fotografías siguientes son lecturas, pasados 10 minutos de la finalización.

Luego de iniciada la prueba se alimenta constantemente el fuego intentando mantener la llama constante y se observa que estos puntos más próximos a la superficie suelen presentar temperaturas que están alrededor de los 800 grados a lo largo de la prueba y una vez se deja de alimentar el fuego, pasados 10 minutos se observa un descenso de la temperatura cercano a los 750°.

Respecto a las lecturas realizadas, se tomaron 4 lecturas. En los puntos marcados se logró identificar que la temperatura mínima alcanzada es de 30° cerca del fondo y la más altas de 838 a 2 cm de la superficie, pero no fue posible establecer que el aumento de las temperaturas fuera uniforme en relación con la aproximación a la superficie, pues se observaron puntos calientes, lo que al parecer es producto de las raíces, las cuales transmiten el aumento de la temperatura e incluso llamas a niveles inferiores.

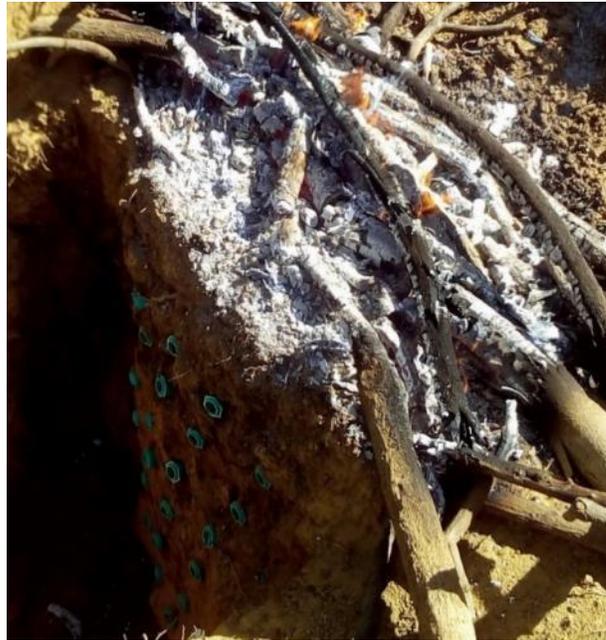
Fotografía 5.3 Finalización de la prueba realizada.

Al terminar la prueba se apagan las llamas, retirando primero el material combustible y apagando los brasas restantes con suelo, pues el uso de agua podrá ocasionar modificaciones a las condiciones de humedad del suelo (ver Fotografía 5.3).

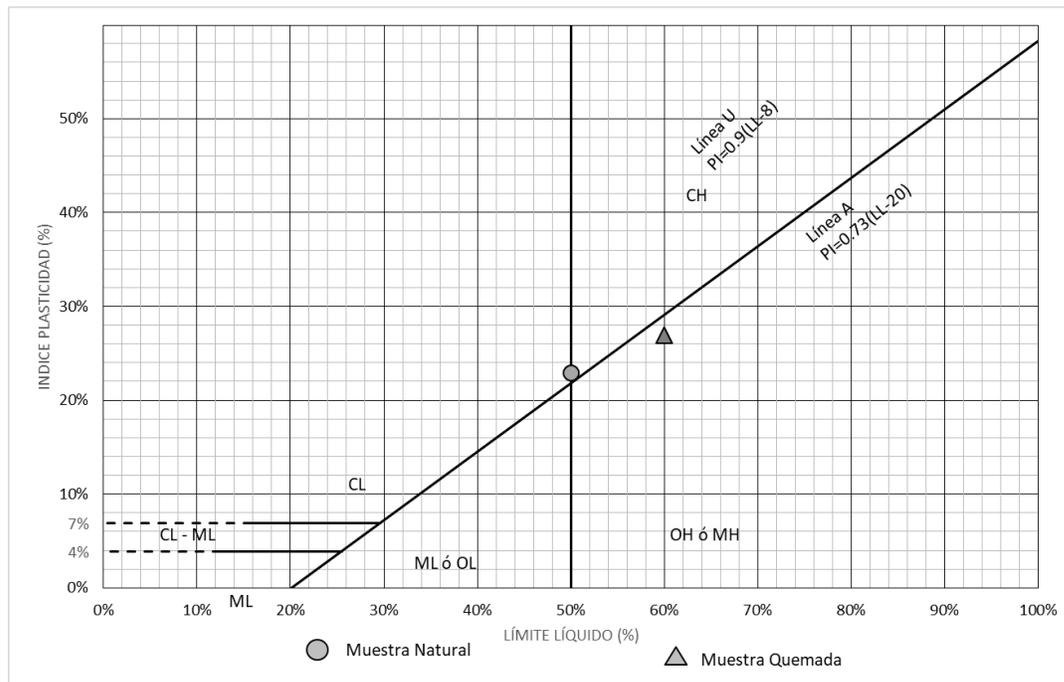
Para la determinación de los límites de consistencia de la fracción del suelo que pasa el tamiz 200°, dichas pruebas se realizaron conservando la humedad natural del material. Los ensayos de límites practicados a dos muestras naturales y dos quemadas (donde cada ensayo incluye tres puntos), arrojaron resultados similares entre sí, por lo que a continuación se presenta una gráfica con el promedio de dichas pruebas.

Figura 5.1: Carta de plasticidad con resultados obtenidos.

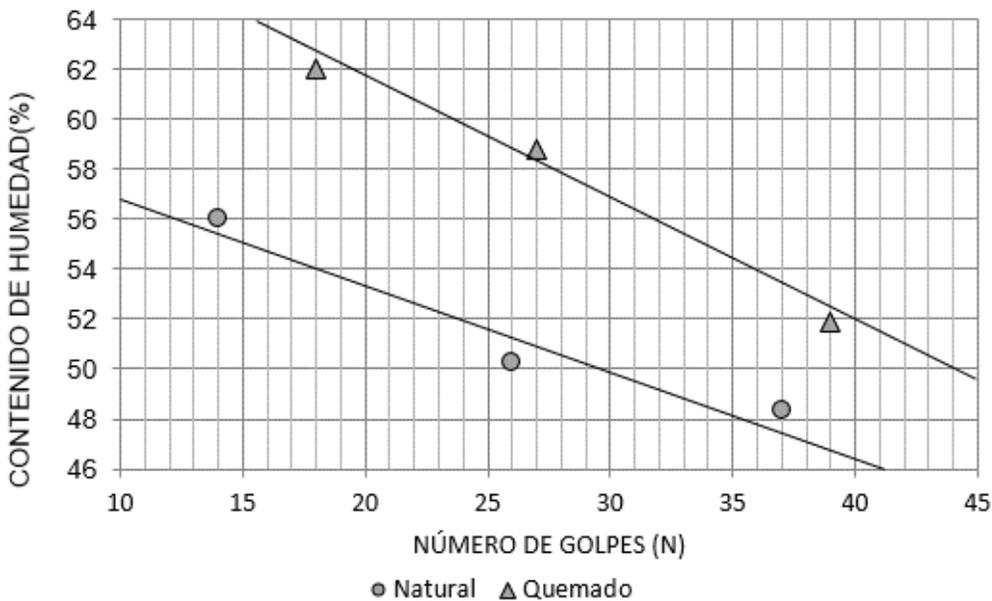
En la Figura 5.2 se presenta una gráfica que indica la cantidad de golpes versus el contenido de humedad, obtenidos para la estimación del límite líquido, tanto de las muestras sometidas al incendio, como de las muestra patrón.

Figura 5.2: Curva de fluidez de las muestras con humedad natural.

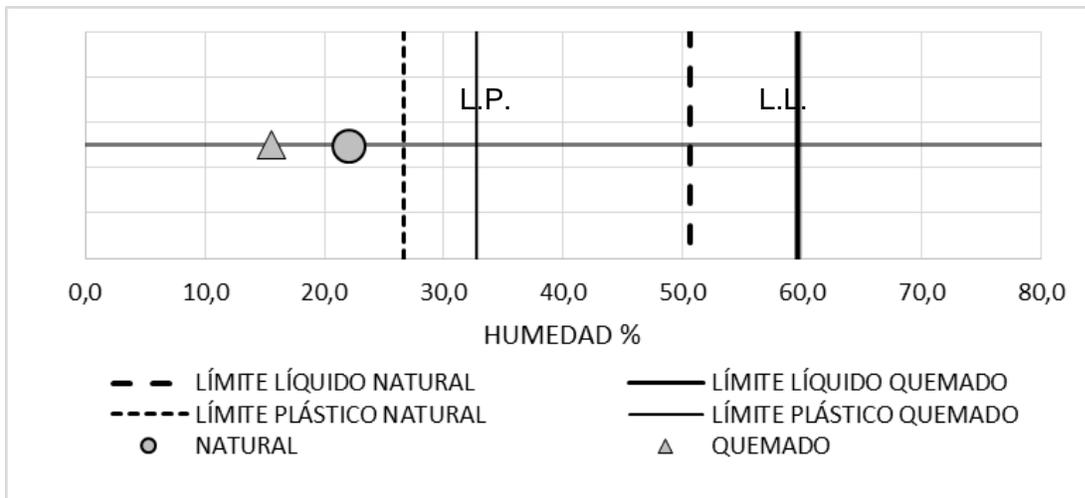
A continuación en la Figura 5.3 se plasman los cambios que sufren los suelos quemados en los límites líquidos y plásticos, respecto a los valores obtenidos para los suelos naturales.

Figura 5.3: Límites de consistencia de las muestras analizadas comparadas con la humedad natural.

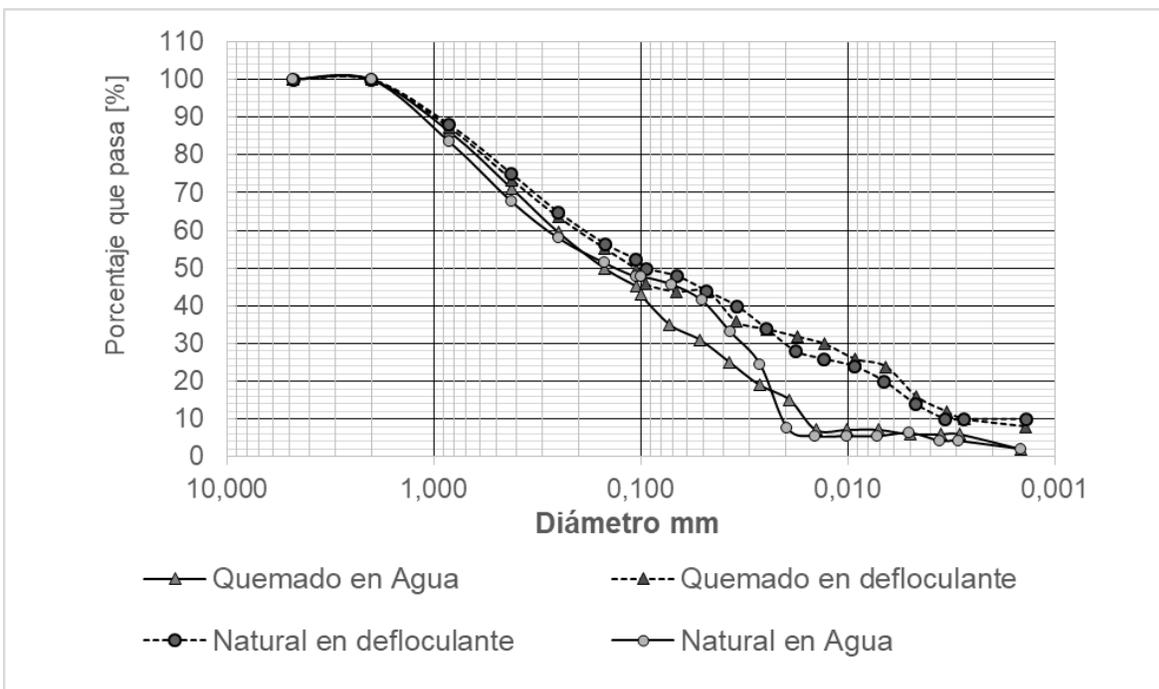
defloculante y la segunda, agua, para mirar el efecto químico en la desagregación de partículas (ver Figura 5.4).

Figura 5.4: Curvas granulométricas tamizado e hidrómetro (en agua y en defloculante)

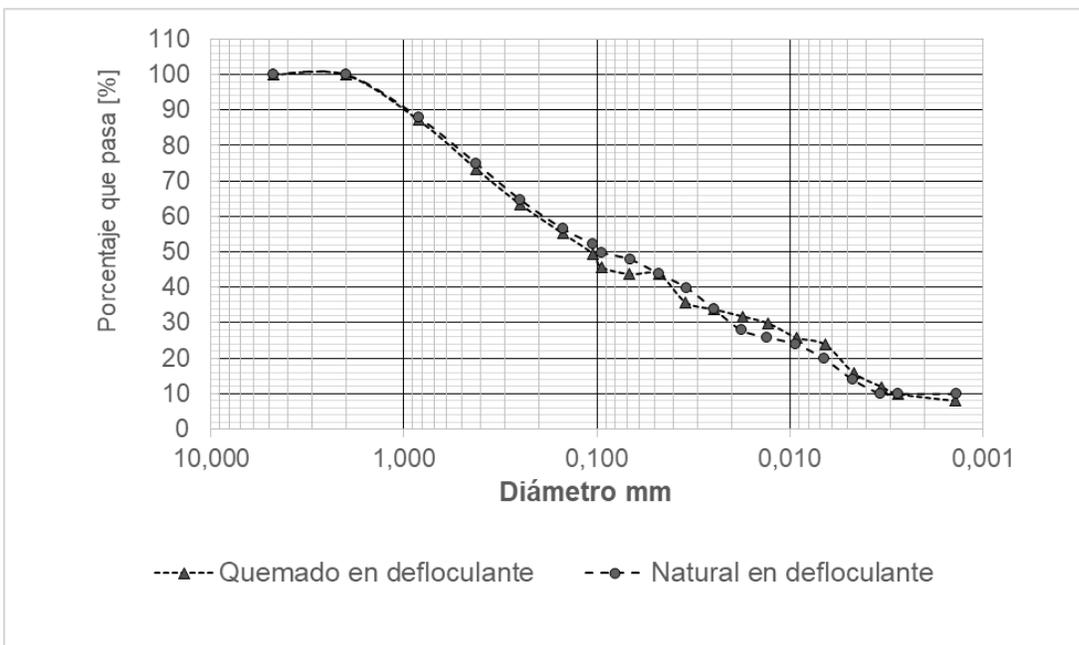
En la Figura 5.5 se presentan los resultados de la gradación, al emplear defloculante como medio de dispersión.

Figura 5.5: Curvas granulométricas tamizado e hidrómetro (En defloculante)

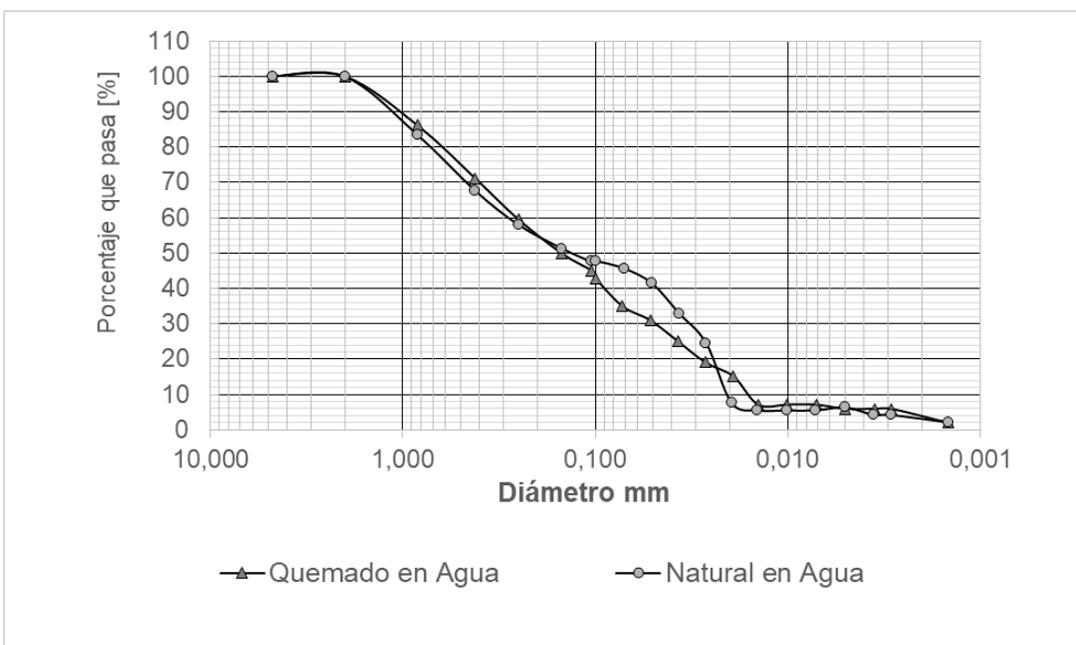
En los ensayos realizados empleando agua, se logra identificar que existe un porcentaje menor de partículas con tamaños entre 0,025 mm y 0,1mm en la muestra natural, por lo que se puede concluir que, para este caso en particular, la exposición del suelo a las altas temperaturas causó agregación de las partículas, (Figura 5.6). Resultados que concuerdan con lo obtenido en los ensayos de microscopía y que también fue reportado en otros estudios, (Patiño, 2014) aunque en ese caso las pruebas se realizaron sobre un suelo de depósito.

Figura 5.6: Curvas granulométricas tamizado e hidrómetro (En agua)

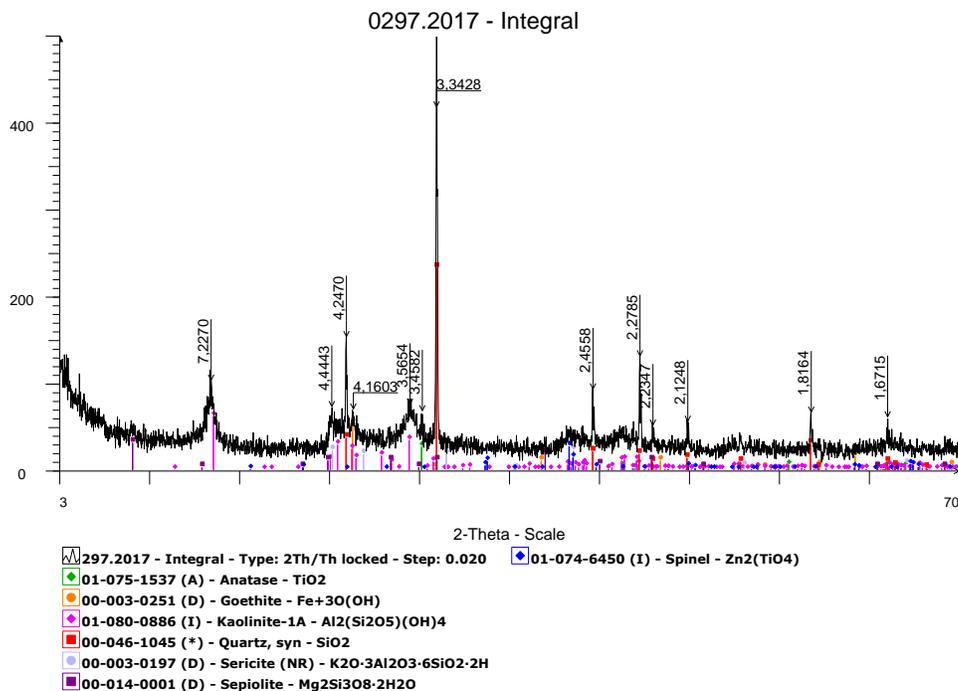
El ensayo de difracción de rayos X, tiene como fin determinar los minerales presentes en las muestras obtenidas en campo, lo que permite validar si algún mineral sufrió cambios producto de la exposición al calor. En las Figura 5.7 y Figura 5.8 se presentan los difractorgramas obtenidos para las muestras naturales y quemadas.

Figura 5.7: Difractograma de la muestra Natural

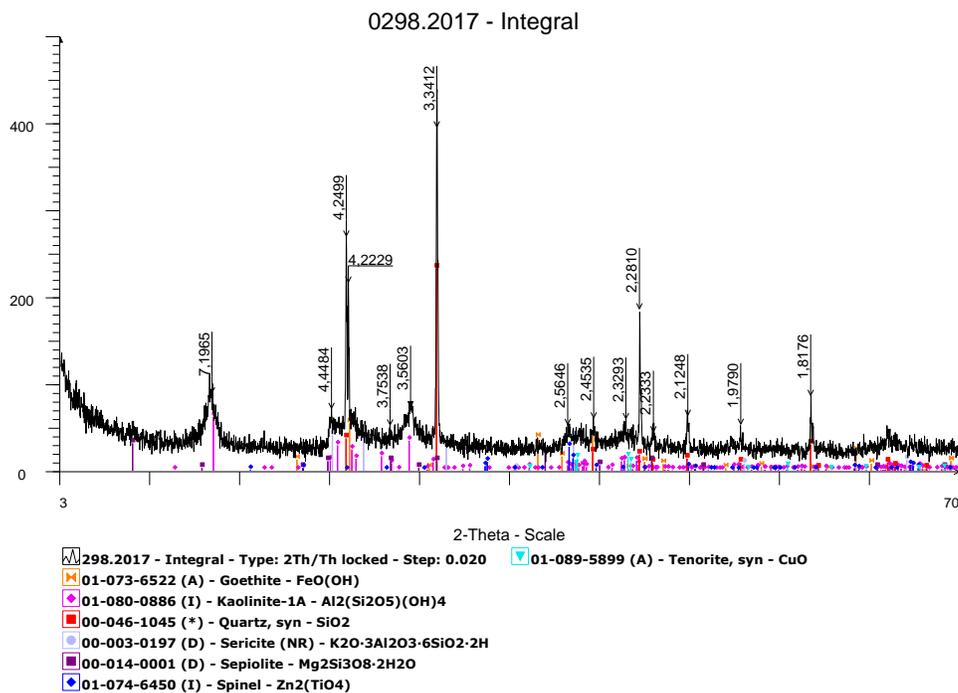
Figura 5.8: Difractograma de la muestra Quemada
