Efectos de las altas temperaturas producto de los incendios en los procesos erosivos superficiales de un suelo residual

Universidad Nacional de Colombia
Facultad de ingeniería
Maestría en Ingeniería en Ingeniería – Geotecnia
Medellín, Colombia
2017

Tesis o trabajo de investigación presentada(o) como requisito parcial para optar al título
de:

Magister en Ingeniería - Geotecnia

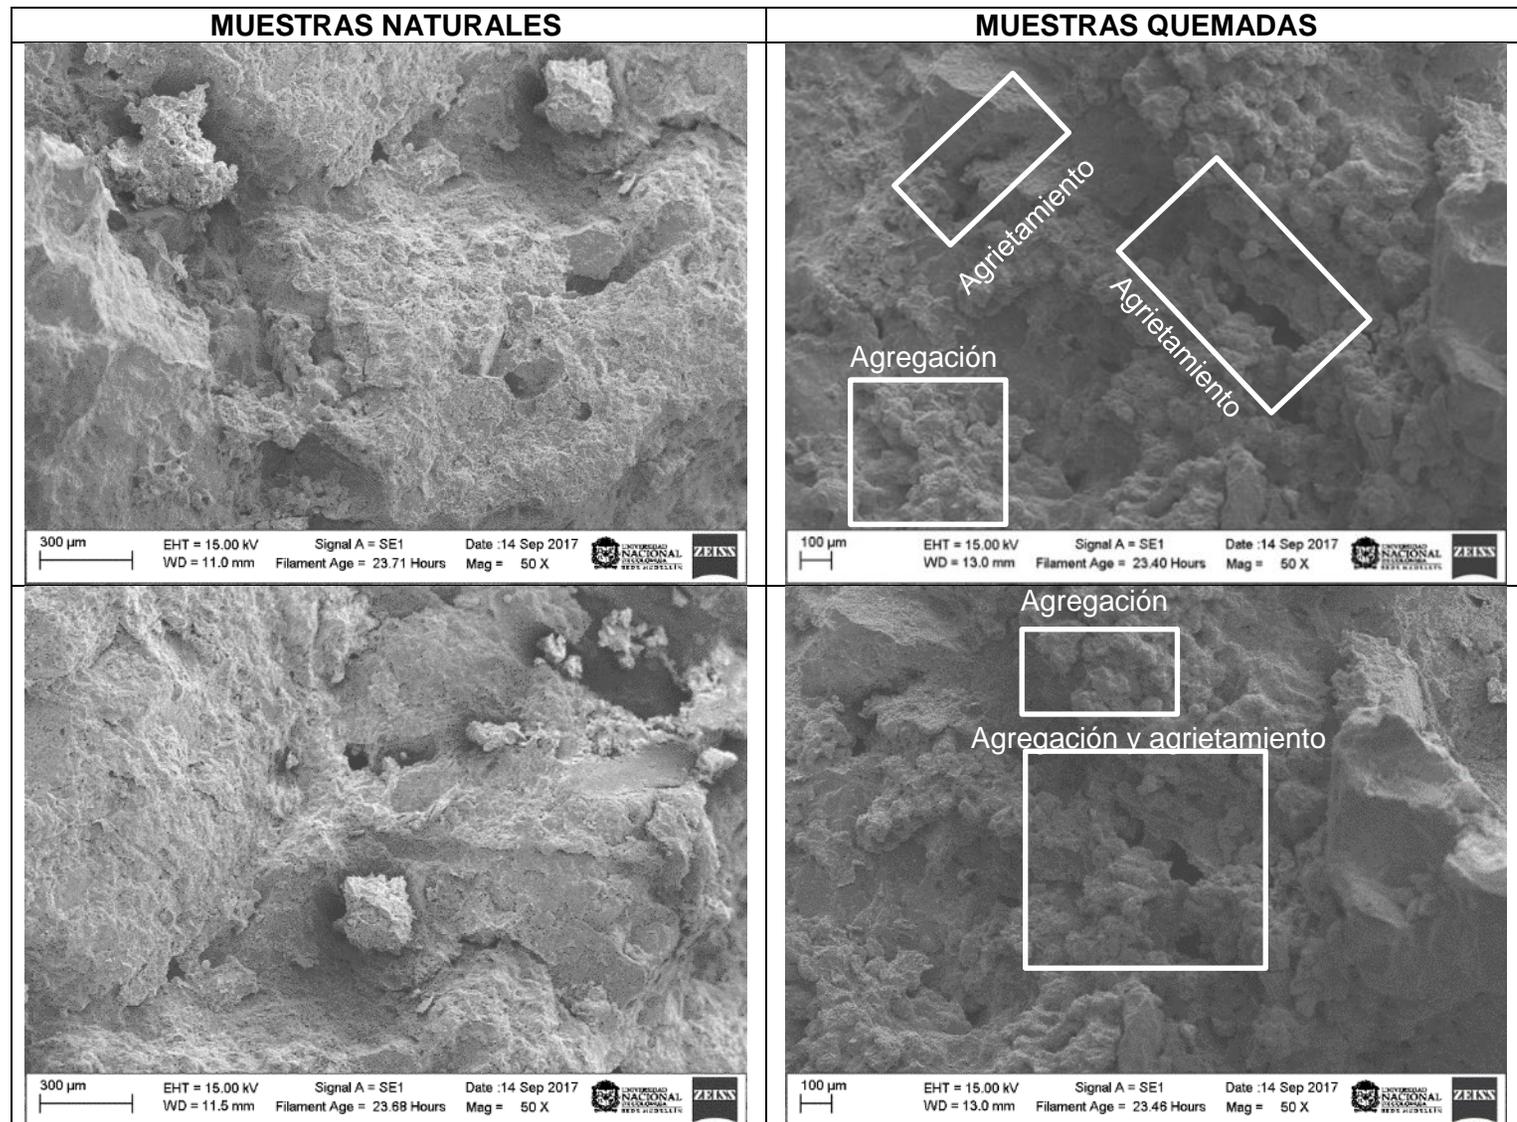
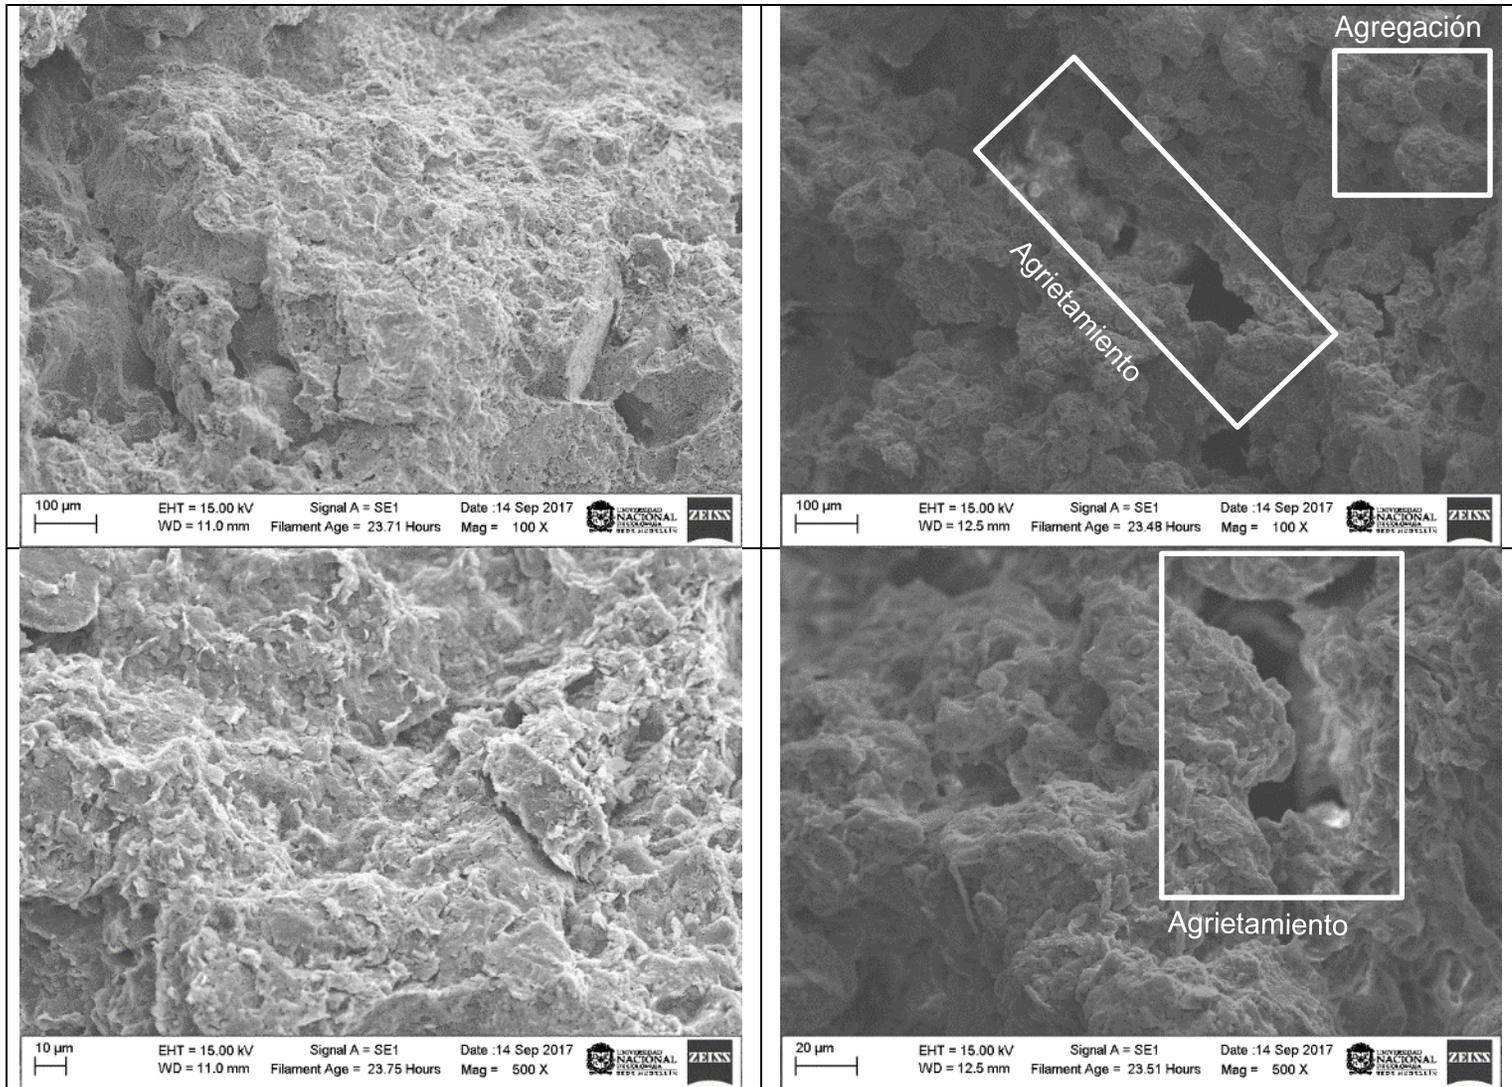
En estas fotografías es posible validar que existen cambios significativos en la estructura del suelo quemado. Pues tal como se identificó en las clasificaciones granulométricas, se observan agregaciones y grietas las cuales se identifican claramente en las fotografías aumentadas a 50X 100X y 500X.

Las agregaciones mencionadas se observan claramente como grumos de material de formas redondeadas, en las muestras quemadas, formas que se identifican claramente en las muestras a 100X, mientras que en las fotografías a 500X, se observan las grietas, las cuales, permiten el ingreso del agua y provocan planos, que facilitan la falla durante la aplicación de cargas, y adicionalmente cambios sustanciales en la succión matricial. En las fotografías también se aprecia un material de mayor tamaño de poro

Tabla 5-8 Imágenes de la muestra Natural y sometida a incendios a diferentes niveles de aumento.

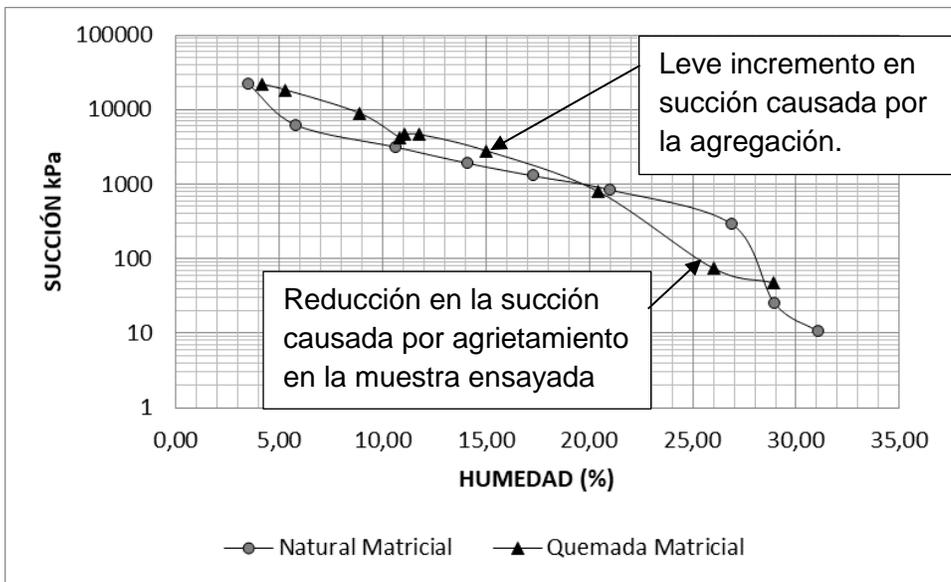
La succión matricial muestra que en el suelo sometido a ignición en los microporos y los poros de tamaño medio existe un leve incremento en la succión. Lo que no sucede en la zona de los macroporos, pues se presenta una disminución en la succión, situación que puede ser explicada por el agrietamiento causado por la contracción y que se verificó durante el ensayo MCT.

Dicho resultado es muy significativo, pues se podría afirmar que el agrietamiento disminuye el aporte de la succión en la macro estructura lo que causa también una menor resistencia del suelo. (Figura 5.9).

Figura 5.9: Curvas características de las muestras analizadas (Succión vs humedad).

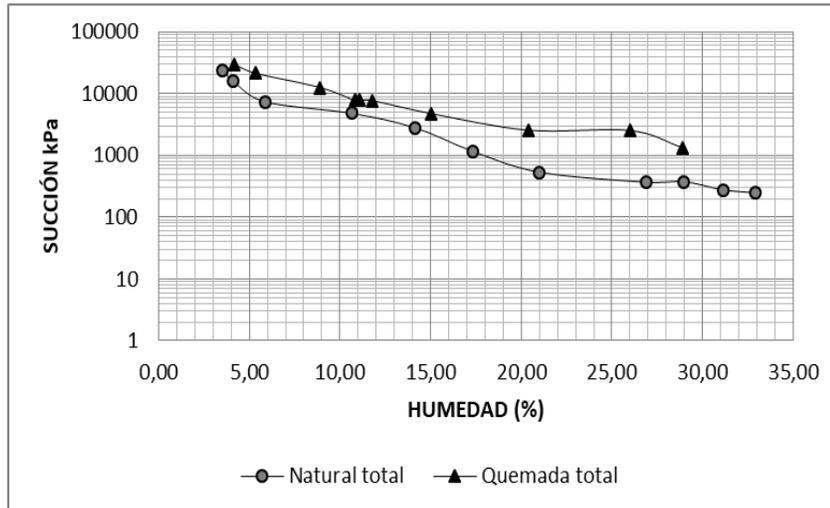
total de la muestra natural. El aumento es considerablemente mayor para humedades mayores a 15% y es causado por los cambios en la química del suelo.

Figura 5.10: Curvas características de las muestras analizadas (Succión vs humedad).

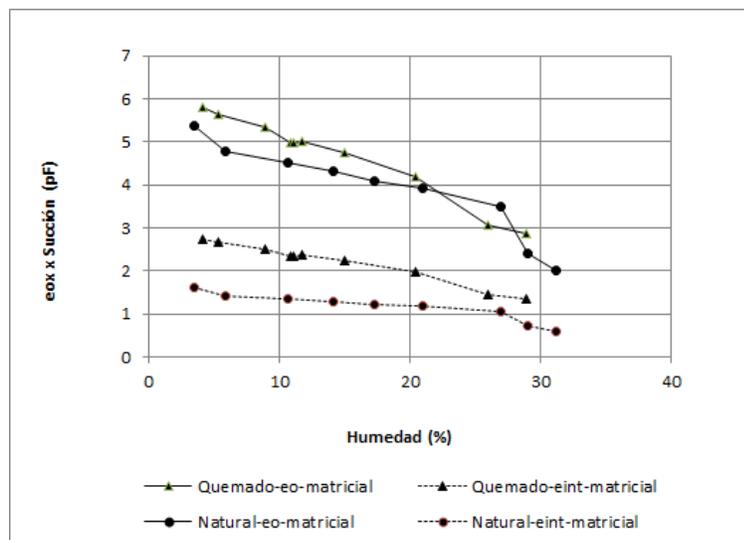
Respecto a los macro y microporos se concluye que el resultado obtenido concuerda con lo mencionado por algunos autores (Rosero, 2013.y Solera, 1999). Pues estos indican que la exposición del suelo al fuego suele destruir parte de la estructura de los macroporos y microporos, aumento la succión, pero es importante resaltar que aunque dichos autores señalan que existe agregación tal como ocurrió en este estudio, estos no mencionan los fenómenos particulares que pueden causarse por los agrietamientos los cuales se convierten en caminos preferenciales para el agua al interior de la masa de suelo. Por último en la Figura 5.11 se muestra el claro el efecto del aumento en los vacíos global en la muestra quemada, ahora dicho efecto es mucho más marcado en los intra-agregados (microporos) que en los inter-agregados (macroporos).

Figura 5.11: Variación de la relación de macroporos y microporos respecto a la relación de vacíos.

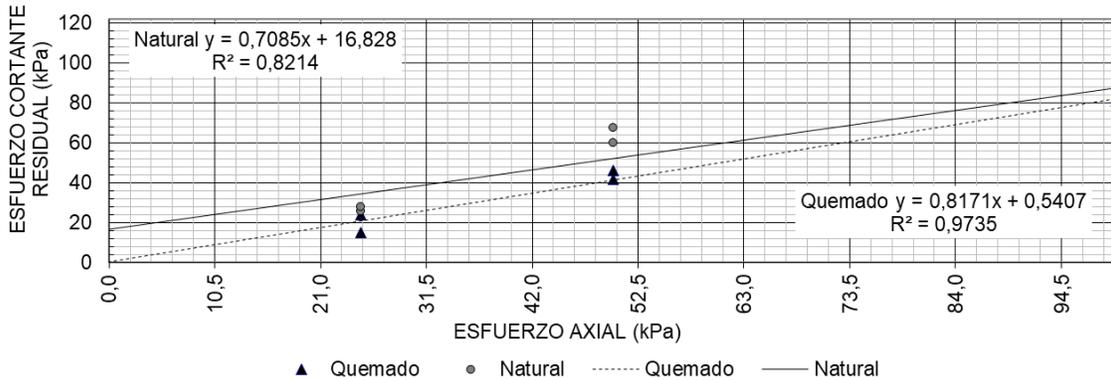
Empleando los valores de carga residual se grafica en el espacio esfuerzo cortante vs carga axial las resistencias obtenidas y se estima una recta que se aproxima a los resultados obtenidos (ver Figura 5.12).

Figura 5.12: Esfuerzo axial vs esfuerzo cortante de las muestras estudiadas.

Para la elaboración de esta prueba se realizaron seis puntos (Las gráficas tensión deformación se incluyen en los anexos) para el suelo natural y cinco para el suelo quemado. Y se obtuvo como resultado que para esfuerzos verticales entre 0,0 y 73,5 kPa, la resistencia al corte del suelo natural es mayor a la del suelo sometido a incendios, lo que es un resultado esperado, pues el agrietamiento causado por la contracción causa reducción en la resistencia al corte.

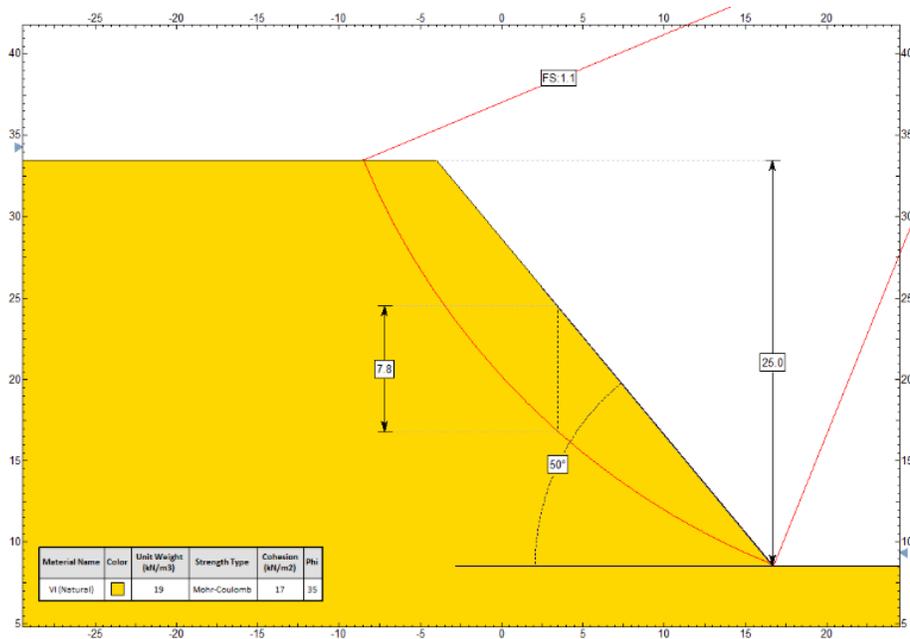
Figura 5.13: Análisis de estabilidad en condiciones estáticas del talud con los parámetros del suelo natural.

En las evaluaciones del talud con los parámetros del suelo natural, se identifica que la superficie de falla crítica tiende a ser profunda y presenta valores de FS:1,1. Concluyendo de esto que un talud con la geometría presentada, tiende a ser estable aunque este no cumpla con el mínimo establecido en la norma Colombiana Sismo-resistente NSR 10.

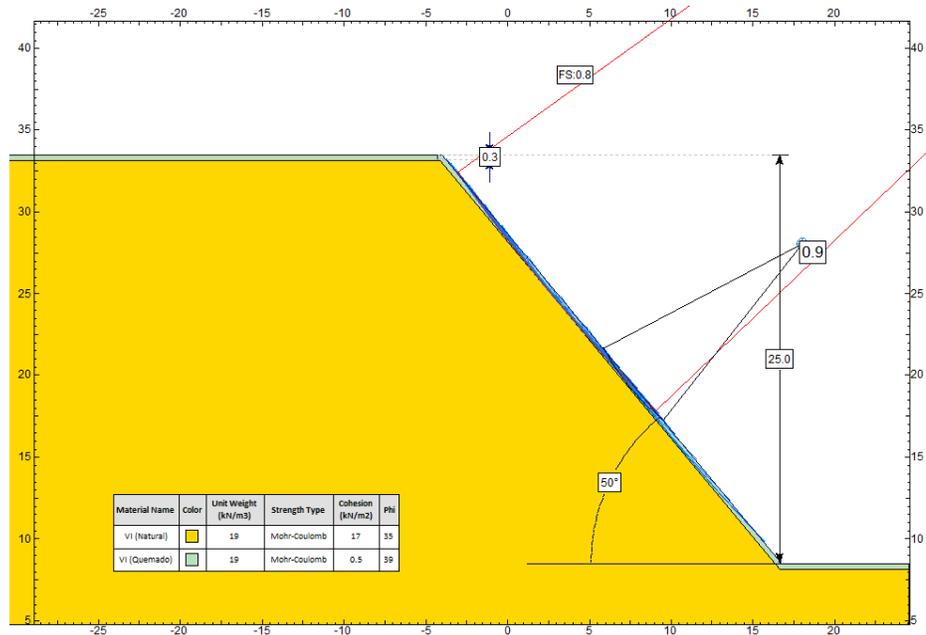
A continuación se presentan en la Figura 5.14 la evaluación de la estabilidad para el suelo con parámetros luego de ser sometido a ignición.

Figura 5.14: Análisis de estabilidad en condiciones estáticas del talud con los parámetros del suelo quemado.

En la Figura 5.14 se logró evidenciar que empleando los parámetros del suelo quemado, se presentan superficies de falla muy próximas al nivel del terreno, las cuales responden típicamente a como se presentaría un fenómeno de erosión superficial, pues muchas de los círculos de falla están a una distancia de la cara del talud menores a 0,5 m. Finalmente se realiza un análisis incluyendo algunas grietas por desecación en el modelo las cuales están llenas de agua y se obtienen factores de seguridad ligeramente más bajos a los obtenidos para el análisis sin grietas (ver Figura 5.15).

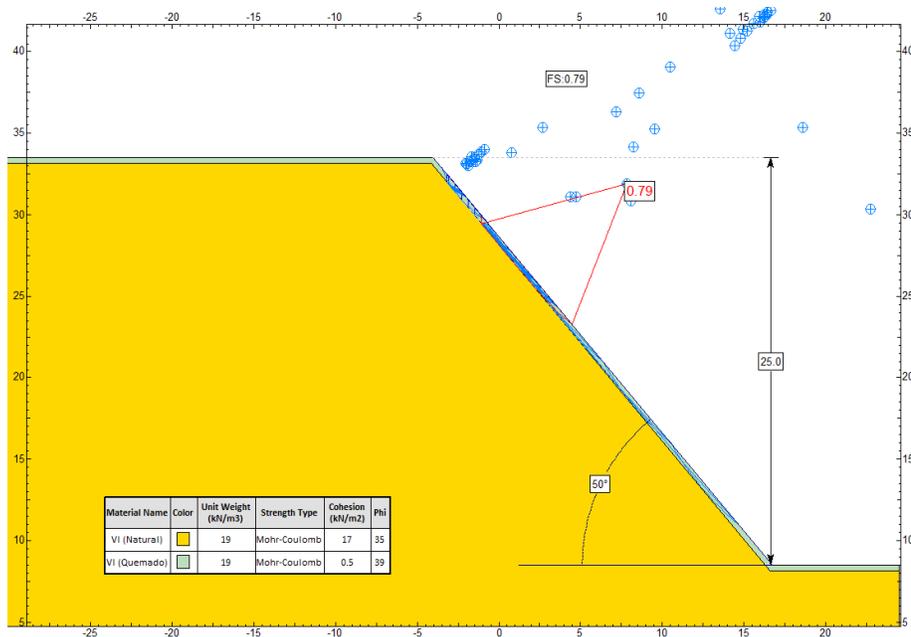
Figura 5.15: Análisis de estabilidad en condiciones estáticas del talud con los parámetros del suelo quemado e incluyendo grietas por desecación.

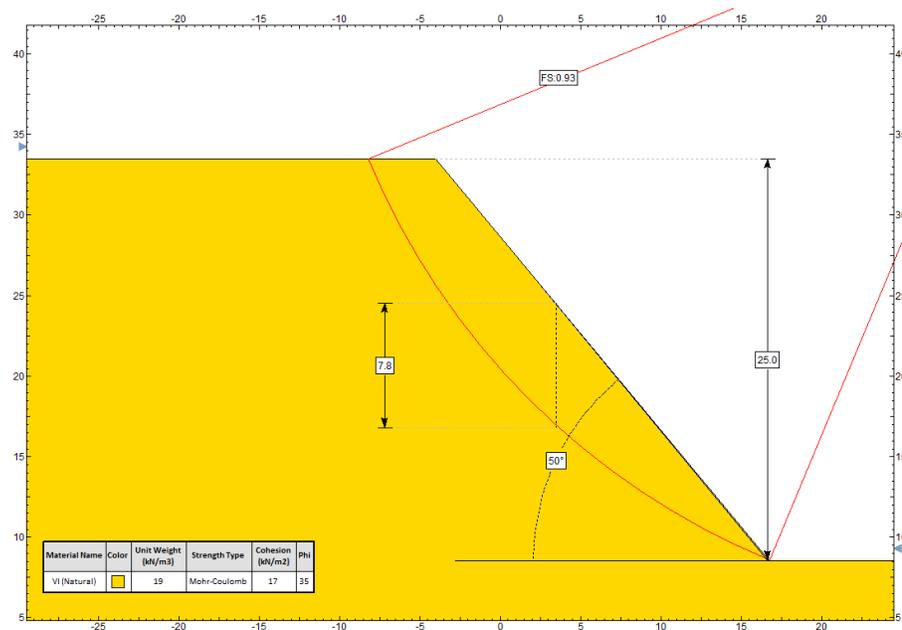
Figura 5.16: Análisis de estabilidad en condiciones seudoestáticas del talud con los parámetros del suelo natural.

Basados en los análisis de estabilidad tanto en condición estática como seudo estática se concluye que, se pueden generar fenómenos de erosión superficial debido a la exposición del suelo a un incendio superficial. Más cuando los suelos cohesivos tienen superficies de falla más profundas que para aquellos taludes conformados por materiales granulares.

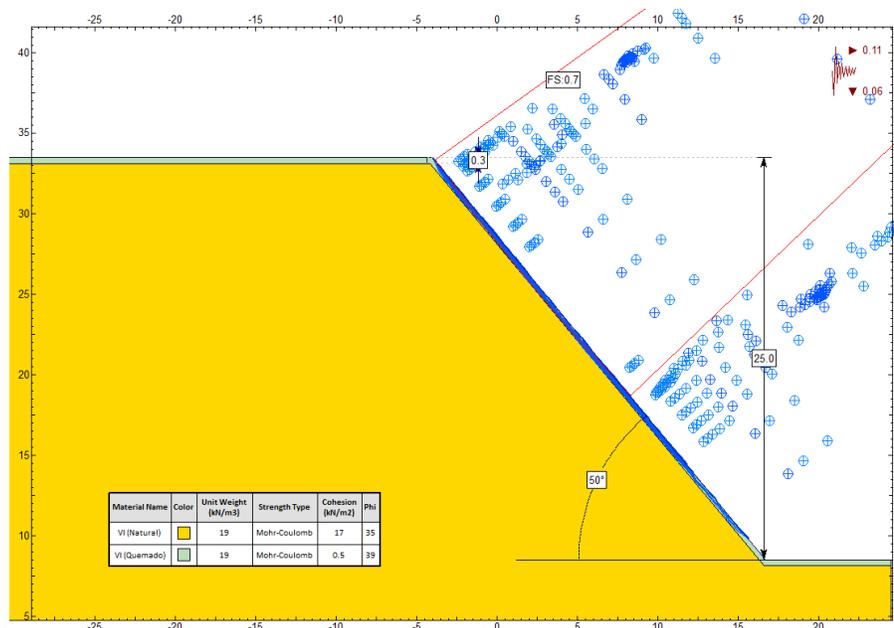
Figura 5.17: Análisis de estabilidad en condiciones seudoestáticas del talud con los parámetros del suelo quemado.

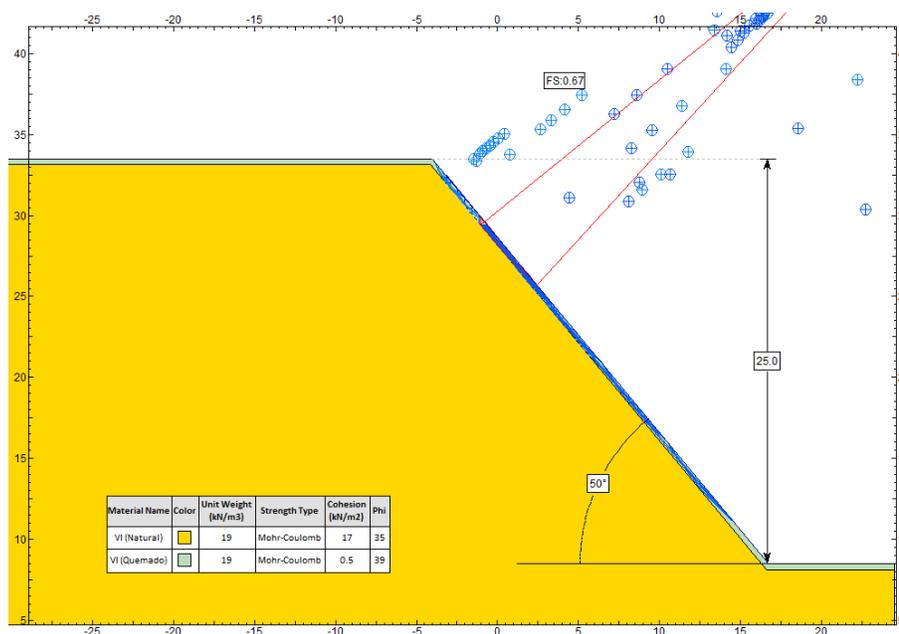
Figura 5.18: Análisis de estabilidad en condiciones seudoestáticas del talud con los parámetros del suelo quemado y grietas.

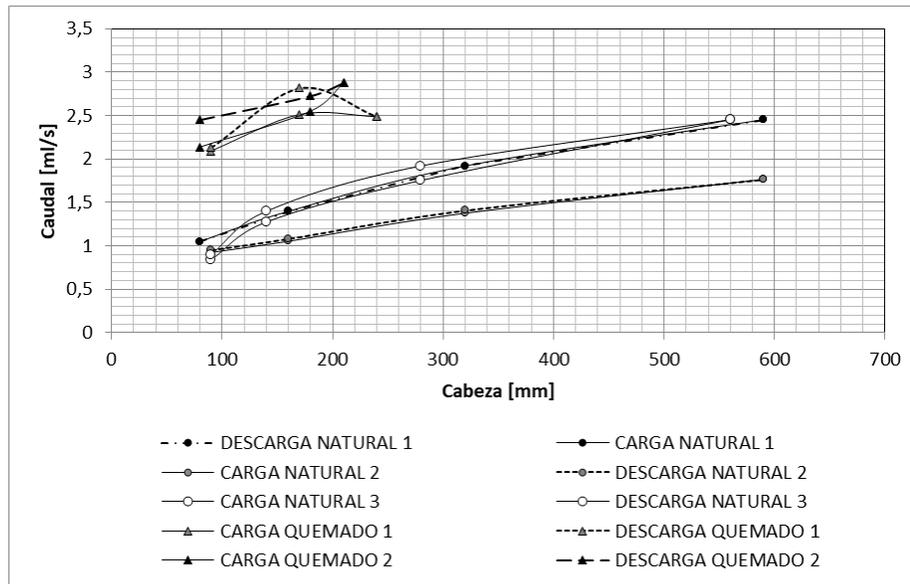
Figura 5.19: Resultados de los ensayos Pinhole para ambas muestras.

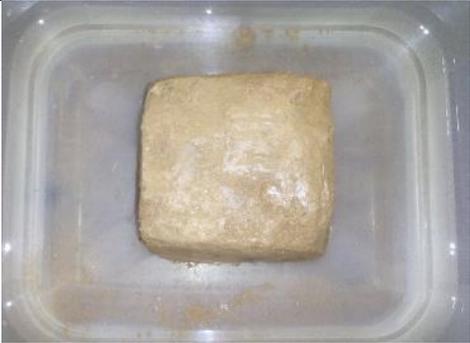
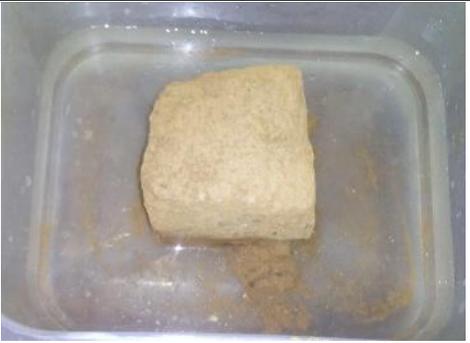
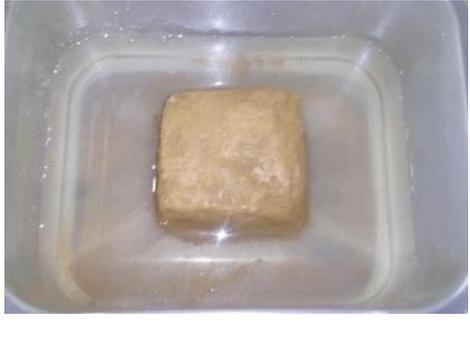
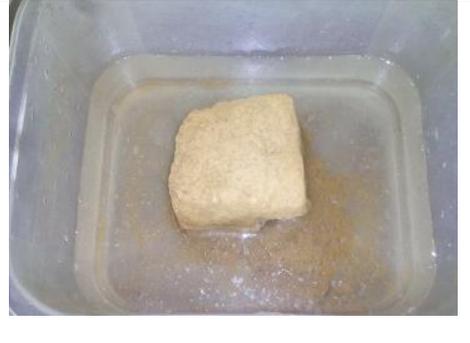
Tabla 5-13 Fotografías ensayo de desagregación

Las fotografías mostradas corresponden a las primeras muestras sometidas al ensayo de desagregación. En estas, se observa que el suelo sometido a incendios, presenta una desagregación mayor que el suelo natural. Este comportamiento se comienza a observar desde que se alcanza un tercio de la altura del agua, pero, no es posible validar que el suelo se vea afectado de forma importante por el ascenso capilar pues al realizar otras pruebas de este tipo el resultado fue muy similar para lo observado con el suelo natural y el suelo sometido a incendios.

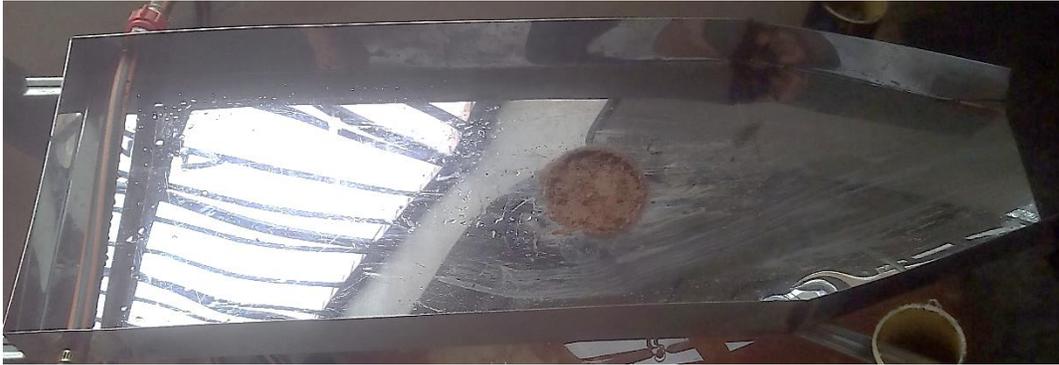
Figura 5.20 Material para ensayo de erodabilidad ensayo Inderbitzen.

Las pruebas se aplican típicamente a diferentes muestras en intervalos de 1 min, 5 min 10 min y 15 min. Para este caso, se realizaron pruebas bajo un intervalo de tiempo de 5 minutos pues para tiempos menores no se observaba una pérdida considerable del material, y para intervalos mayores de tiempo, no era posible calcular el caudal debido al recipiente empleado en la descarga, pues debido a la longitud de los soportes del canal no cabían recipientes más grandes.

Particularmente esta prueba se realizó con un caudal aproximado de 3,2 litros/min para el suelo natural y de 3,0 litros/min, para el suelo sometido al incendio, caudales estimados gracias al volumen del recipiente empleado para recolectar la descarga de agua.

Empleando la metodología descrita en el capítulo 4.3.4, se estimó la erosión causada por el flujo de agua en ambas muestras.

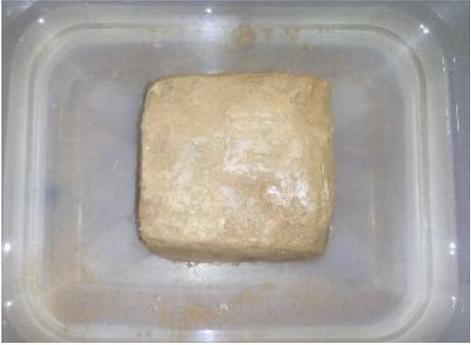
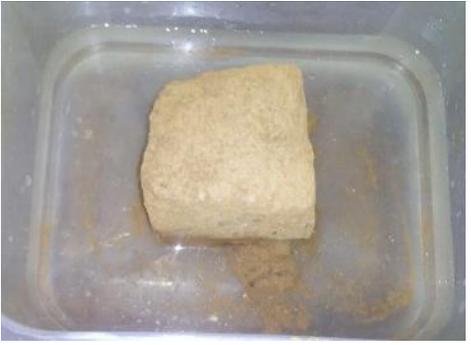
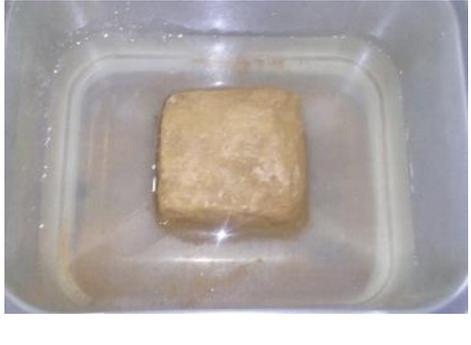
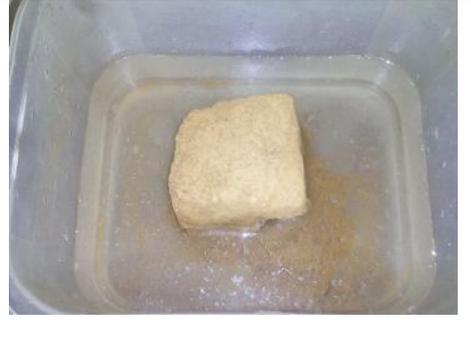
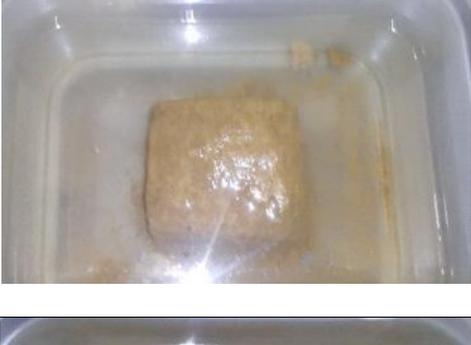
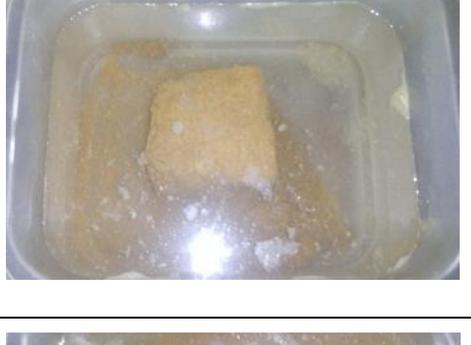
11. Desagregación

Muestras Naturales	Muestras quemadas
Nivel a 1/3

Nivel a 2/3

Completamente cubiertos

Pasados 24 horas
