V. HURT

## Fouilles de sauvetage dans l'église de Warnach (Tintange, com. de Fauvillers)

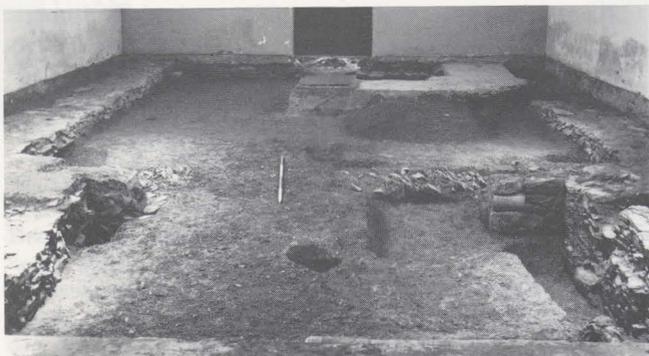
2 La nef, dégagée sur toute sa superficie.

Les fouilles ont permis de découvrir, en fondation, quatre phases de construction antérieures à l'église actuelle. A notre arrivée, la nef était complètement dégagée sur une profondeur de 50 cm et le sol en place était pratiquement atteint. Certains murs étaient déjà malheureusement en partie détruits. De la première phase, nous avons retrouvé la trace du mur de façade de la nef, le mur de chaînage à la jonction chœur-nef

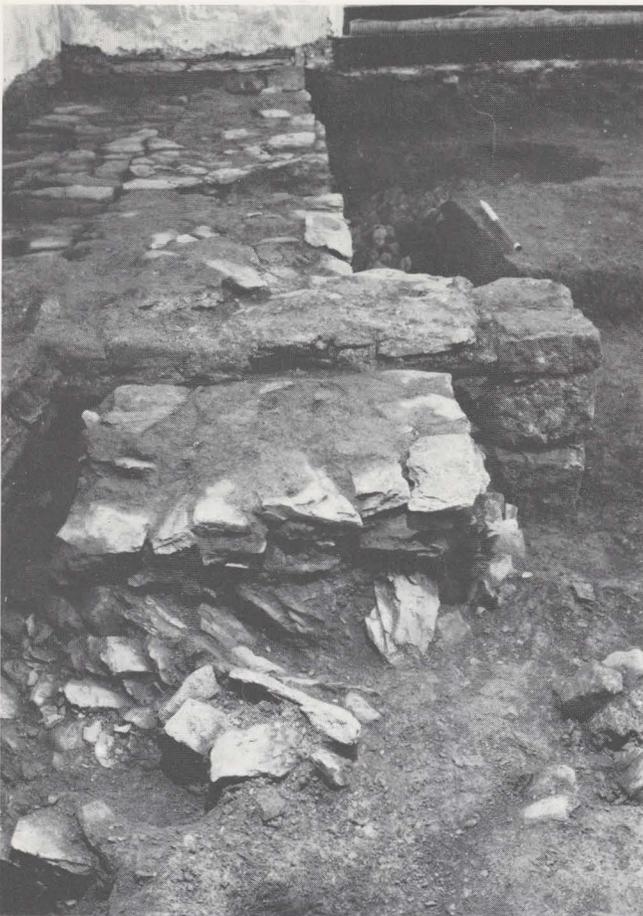
3 *Détail des fondations des chœurs antérieurs.*

et la totalité du chœur carré. La deuxième phase fut marquée par un agrandissement de la nef, en façade, et la construction d'un nouveau chœur plus grand et un peu plus large que le précédent. Le mur de fond de ce chœur — et de celui qui le suivra — se situe

sous le chœur actuel qui n'a pu être fouillé. A la troisième phase, la nef est à nouveau allongée et les murs latéraux sont reconstruits. Ceux-ci nécessitèrent apparemment la destruction des murs latéraux précédents dont il ne restait rien. Des murs de refend qui incluaient des pierres de remploi dans la maçonnerie, séparaient la nef du chœur. A la quatrième phase, la nef subit, semble-t-il, un nouvel allongement en façade, tandis que le chœur, lui aussi transformé, devint aussi large que la nef. La cinquième et dernière phase de construction concerne l'édifice actuel. Celui-ci fut complètement modifié en 1855. Le mur de façade de la nef antérieure paraît avoir été détruit, pour faire place à une tour carrée, et reconstruit sur les fondations du mur de façade de la troisième phase. Les nouveaux murs latéraux ont ménagé une nef plus large et plus longue, le chœur fut légèrement rétréci. Le matériel archéologique, essentiellement récolté par les ouvriers communaux avant notre intervention, comprend des ferrailles, des tessons de verre et de céramique, quatre pièces de monnaie (Tétricus (?), Philippe II, Albert et Isabelle et Philippe V). La nature du matériel découvert semble devoir reporter la construction de cette église à une époque relativement récente. En effet, les vestiges récoltés dans une fosse qui se situe chronologiquement entre les première et deuxième phases, ne paraissent pas être antérieurs au 16<sup>e</sup> siècle.

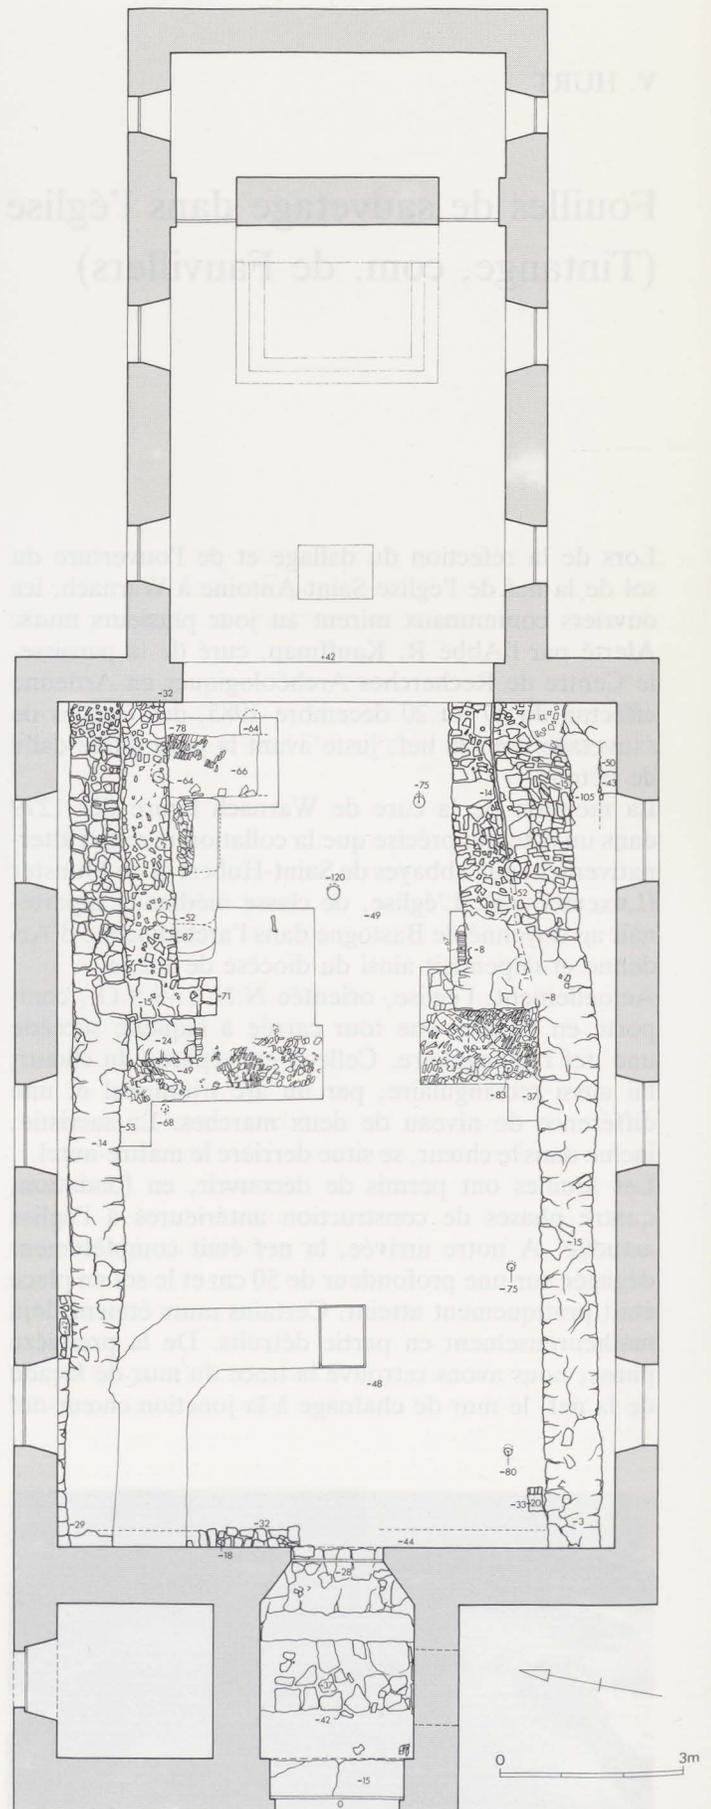
4 *Plan de l'église.*
