LA FORTERESSE DE CUGNON

A Cugnon, au cours de l'été 1978, une seconde campagne de fouilles a poursuivi l'étude de *La Forteresse*, ferme fortifiée, située à proximité de la Semois, en amont du gué *La Tour*. Les recherches portèrent uniquement sur la ferme ou cense, les deux autres éléments constitutifs du site, un donjon et une basse-cour, ayant été fouillés l'année précédente (*Arch. Belg.* 206, 211-212).

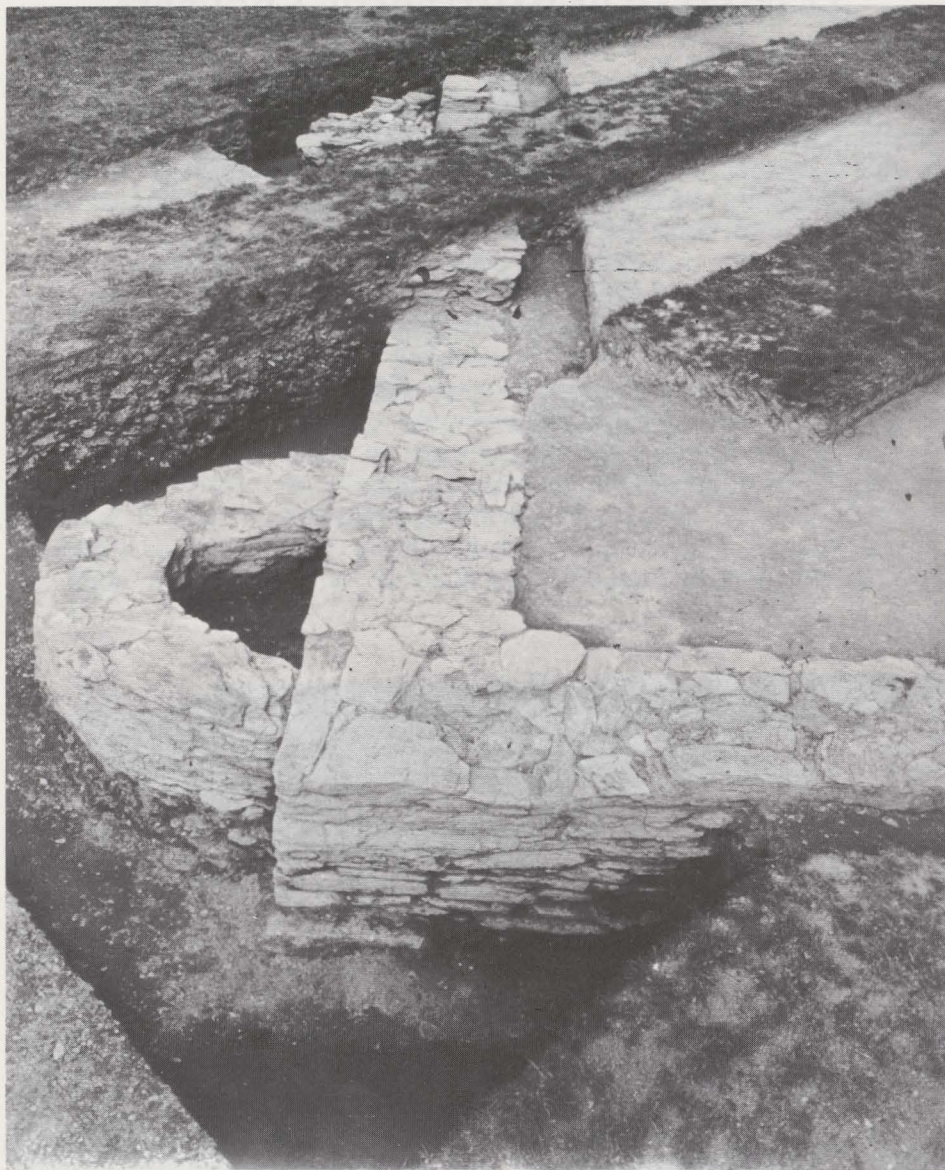
Fig. 100. Soubassement de four semi-circulaire.

L'arasement du bâtiment et la mise en culture du site ont complètement arraché le niveau archéologique à l'intérieur de l'édifice. Il est de ce fait pratiquement impossible d'appréhender la distribution des subdivisions intérieures. Néanmoins, la présence de deux fours, distants de près de 8 m, appuyés contre le mur, laisse supposer l'existence de deux cheminées.
