Identificar la línea base toxicológica del Río Chicamocha en el sector Vado Castro por medio de indicadores de calidad del agua

Universidad Nacional Abierta y a Distancia - UNAD

Trabajo para optar al título de Ingeniera Ambiental

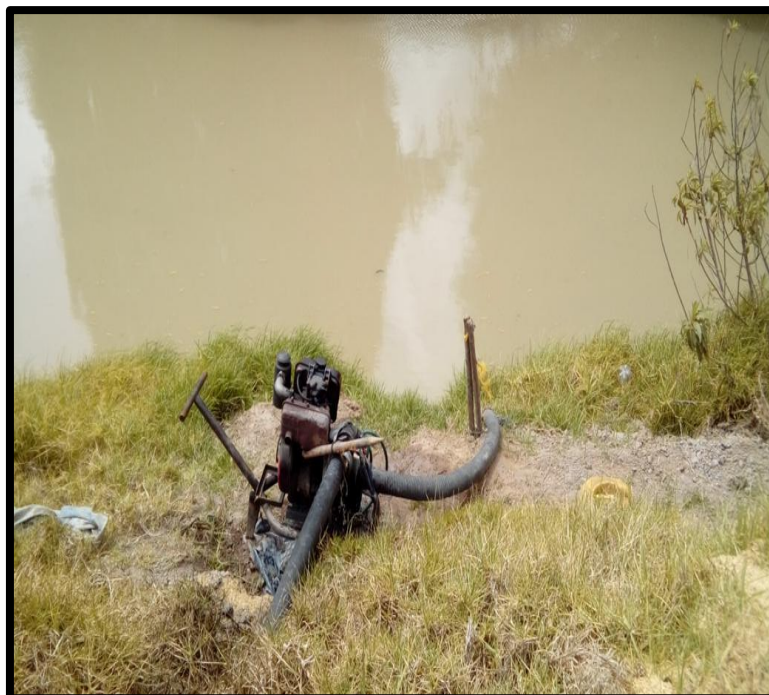
Figura 3. Identificación de usuarios. Fuente: El estudio 2020

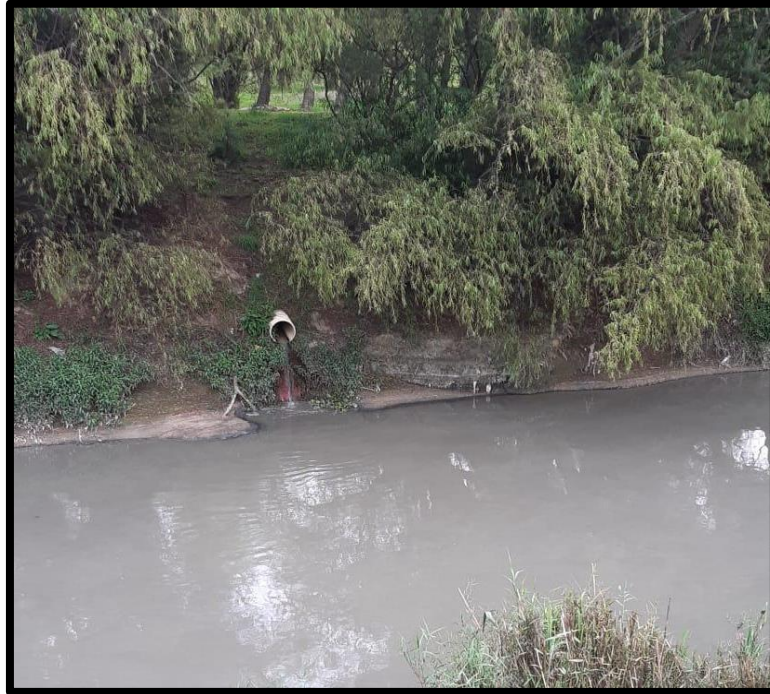
Figura 10. Fotografía de vertimientos. Fuente: El estudio 2020

En la recolección de información y las visitas previas de las riberas del cauce se identificó la actividad de extracción de arena donde vierten directamente sus agua al río Chicamocha sin ningún tratamiento previo por lo tanto el proceso de transformación y comercialización de las arenas posee una serie de lavados, que busca eliminar impurezas o sustancias toxicas afectando la calidad del recurso hídrico del sector Vado Castro, se ven afectados notoriamente debido a esta actividad. (Corregidor, 2020. Pág. 77).

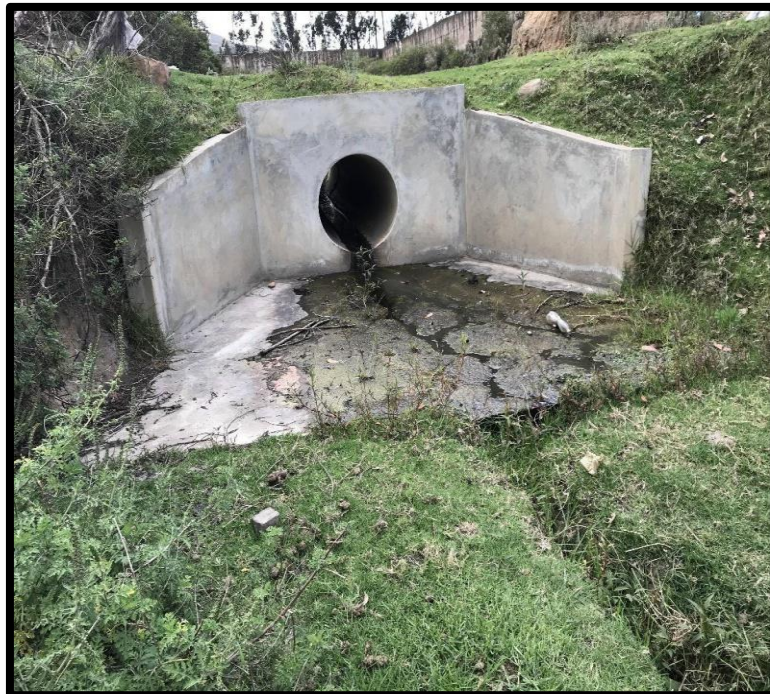
Figura 11. Fotografía de vertimientos. Fuente: El estudio 2020

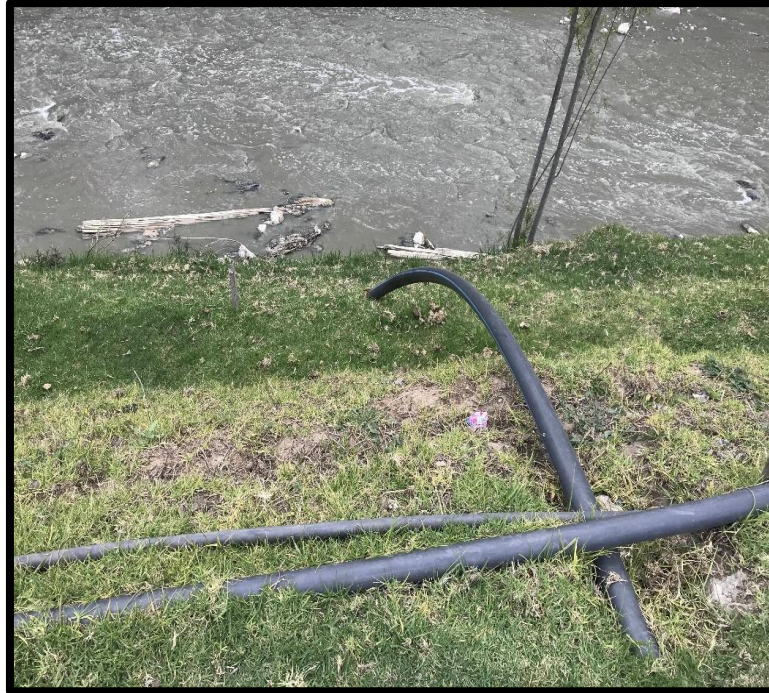
Figura 12. Fotografía captación. Fuente: El estudio 2020

Nota. Se observa la primera captación de la margen izquierda del Rio Chicamocha.

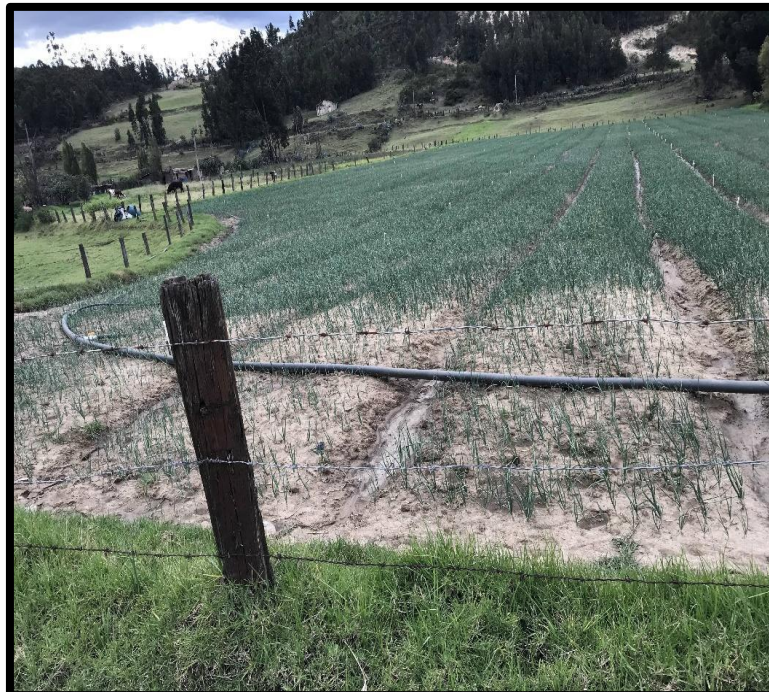
Figura 13. Fotografía captación. Fuente: El estudio 2020

Nota. Se observa la segunda captación de la margen izquierda del Rio Chicamocha para el riego del cultivo de cebolla.

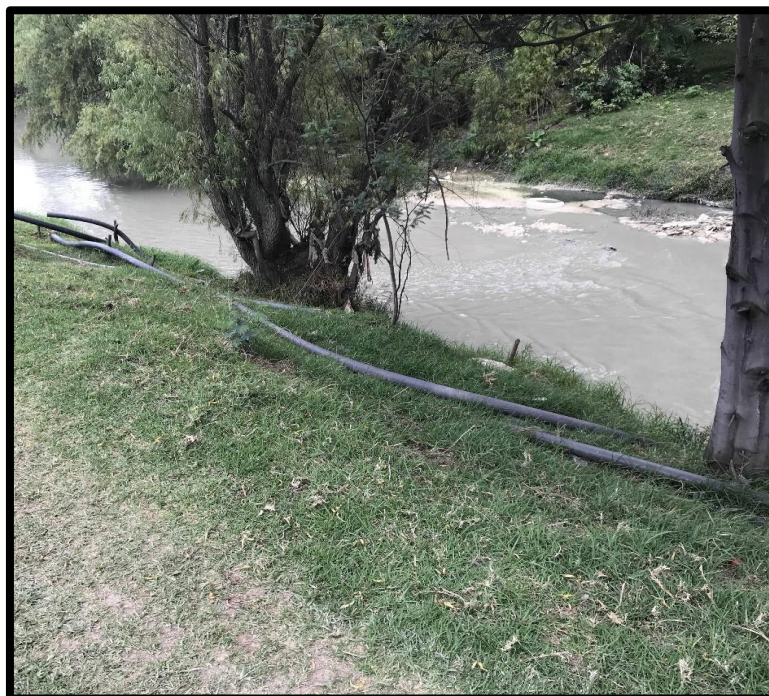
Figura 14. Fotografía captación. Fuente: El estudio 2020

Nota. Se observa la tercera captación del margen derecho del Rio Chicamocha.

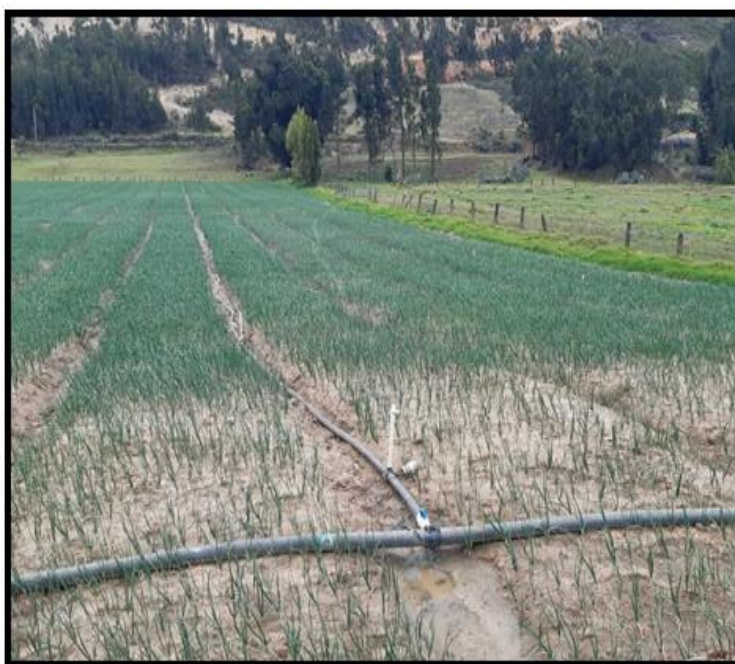
Figura 15. Fotografía de regadío. Fuente: El estudio 2020.

Nota. Se observa el regadío del cultivo de cebolla larga.

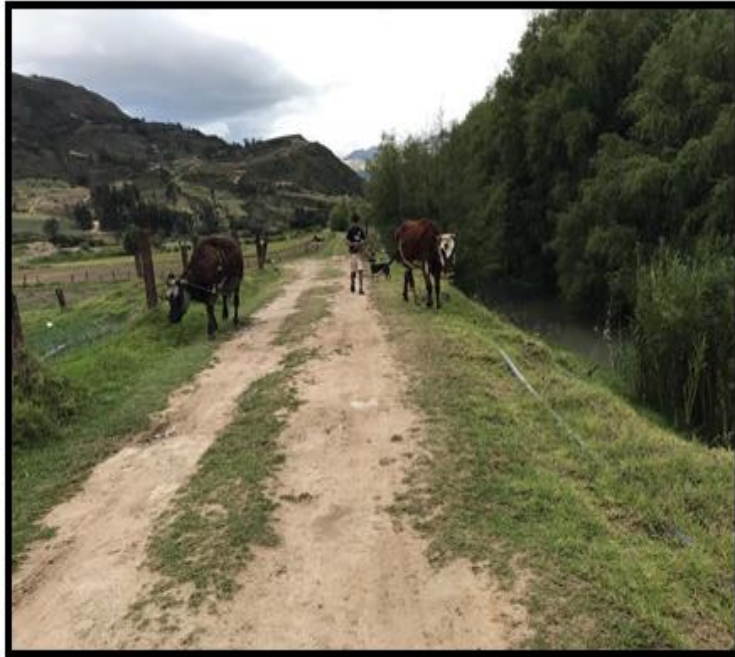
Figura 16. Fotografía de ganadería. Fuente: El estudio 2020

En la economía regional de Boyacá y en el área de estudio también es importante la ganadería, por lo tanto, es una actividad que influye negativamente en la calidad del Río Chicamocha, ya que se realiza el cuidado de los animales en las riberas de la corriente, por lo que

heces fecales de bovinos y porcinos contribuyen con cargas importantes de materia orgánica y coliformes fecales.

Nota. Se observa el ganado en la margen izquierda del Río Chicamocha.

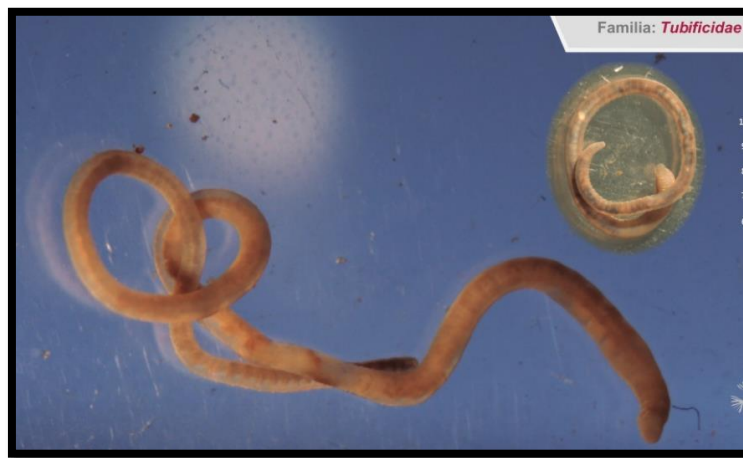
Figura 30. Fotografía del Macroinvertebrado *Tubificidae* Fuente: (Hernández, Restrepo, 2014)

A continuación, se observa en la figura 31 el macroinvertebrados encontrado en la zona de estudio que pertenece a la familia *Tubificidae* este caracteriza porque su especie es roja o blanca, dependiendo del hábitat en el que se encuentren. Cuando tiene una baja concentración de oxígeno, sus cuerpos son rojos gracias a la existencia de la hemoglobina, esencial para capturar de manera más eficiente el oxígeno disuelto en el agua, y los blancos no desarrollan hemoglobina por que se hallan en superiores condiciones de calidad de aguas. Viven en los remansos de los sistemas lóticos o en los sedimentos de los sistemas lénticos, por ello son denominados “gusanos del lodo”. Se alimentan de detritus, bacterias y algas que abundan en dichos sedimentos. (Hernández, Restrepo, 2014)
