Análisis de la vulnerabilidad urbana frente a fenómenos sísmicos en el Centro Histórico de Quito

Analysis of urban vulnerability to seismic phenomena in the Historic Center of Quito

EÍDOS N°17.
Revista Científica de Arquitectura y Urbanismo
ISSN: 1390-5007
revistas.ute.edu.ec/index.php/eidos

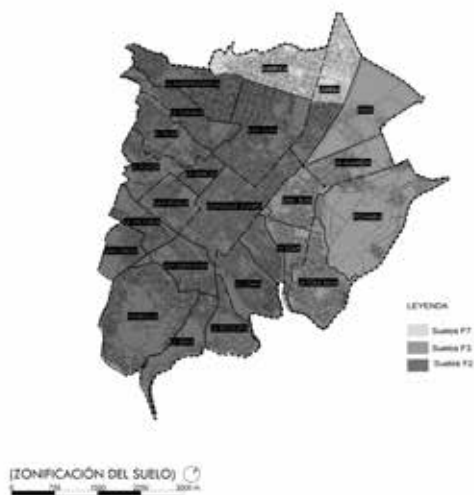
Figura 3. Zonificación del CHQ
Fuente: Secretaria General de Planificación. Gobierno Abierto. Elaboración propia (2021).

Las zonas F2 y F3 son básicamente cangahua cubiertas por diferentes tipos de suelo.

La zona F7 está formada de aluviales en varios de sus extremos principalmente de cangahua y cenizas volcánicas (Valverde, Fernández, Jiménez; Vaca y Alarcón, 2015).

Esta clasificación permite remitirnos a considerar las zonas con base en un nivel de vulnerabilidad en consecuencia a la resistencia de estos tipos de suelo en relación con la longitud de onda de corte en 5m de profundidad y los periodos de vibración según los datos obtenidos de EPN (2014), los suelos F2 y F3 cuentan con 243 y 194 m/s y periodos de 0.309 y 0.302T frente a F7 con 295.54 m/s y periodo de 0.068T, esto nos ofrece catalogar a F2 con riesgo alto, F3 con riesgo medio y F7 con riesgo bajo, la figura 3 explica la zonificación del suelo en el CHQ y la localización de las micro zonas vulnerables. Esta clasificación esta mostrada en la figura 3 donde se localiza estas zonas en el CHQ.

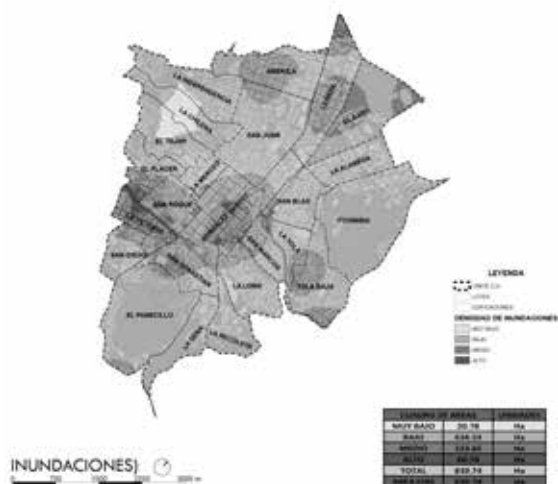
Figura 5. Mapa de inundaciones
Fuente: Secretaría General de planificación. Gobierno Abierto. Elaboración propia (2021).

Muy bajo: La Chilena

Bajo: La Recoleta, La Independencia, El Tejar, El Placer, San Marcos, La Loma, La

Sena, El Panecillo, Itchimbia, La Alameda, San Blas, El Ejido, San Juan, San Diego

Medio: San Roque, San Diego, San Sebastián, Tola baja, América, Larrea

Alto: La Victoria, Gonzáles Suarez (Figura 5)

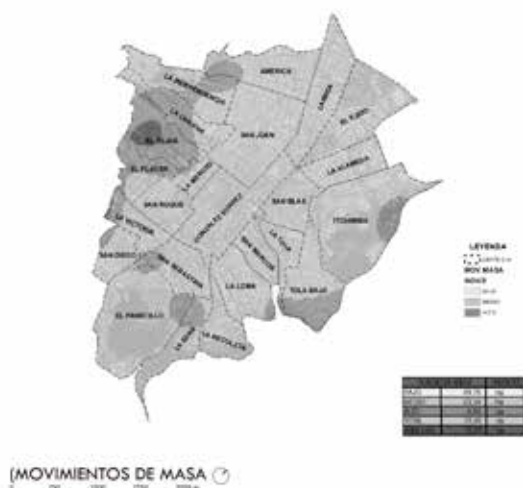
Figura 6. Mapa de movimientos de masas
Fuente: Secretaría General de planificación. Gobierno Abierto. Elaboración propia (2021).

Bajo: Larrea, América, El Ejido, San Juan, San Blas-, La Alameda, La Tola, San Marcos, Tola baja, La Loma, La Recoleta, El Panecillo, San Diego, La Victoria, San Roque, La Merced, La Independencia, Gonzales Suarez

Medio: La Sena, La Chilena, San Sebastián, El Placer, La Victoria

Alto: El Tejar (Figura 6)

que el sector con mayor riesgo de deslizamiento es el Tejar, y los sectores con bajo riesgo de deslizamiento son La Merced, San Roque y la Gonzáles Suárez, esto también se puede verificar en el mapa de movimiento de masas de la figura 6.

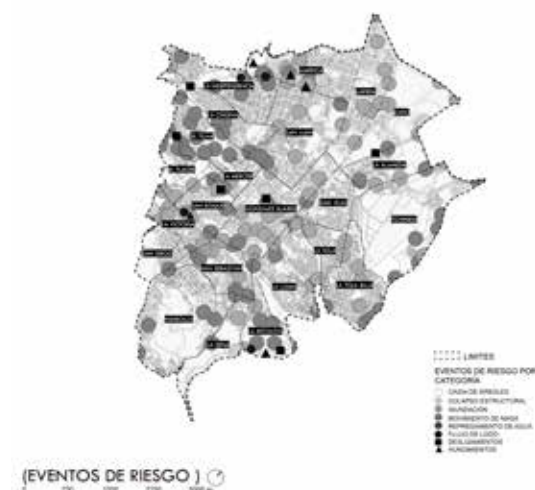
Figura 7. Mapa de movimientos de masas
Fuente: Secretaría General de planificación. Gobierno Abierto. Fuente: Elaboración propia (2021).

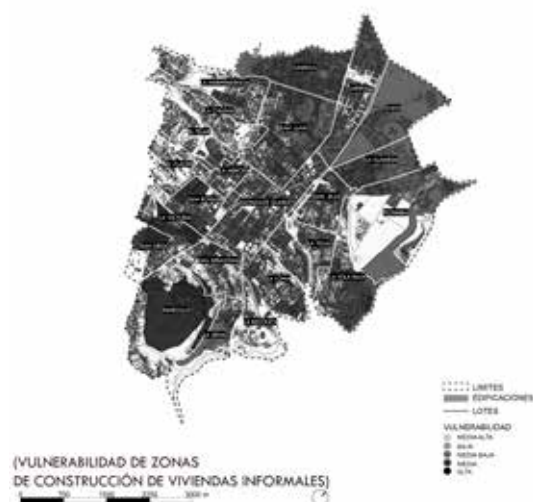
Figura 8. Vulnerabilidad de zonas de construcción de viviendas informales
Fuente: Secretaria General de planificación. Gobierno Abierto. Autor propio (2021).

De esta manera, se obtuvo un mapeo de Arcgis mostrado en la figura 8 que posibilita analizar la vulnerabilidad de las zonas informales del CHQ en 3 categorías, alta media y baja en las siguientes micro zonas:

Bajo: La Sena, San Sebastián

Medio bajo: Itchimbia

Medio: Larrea, Ejido, Alameda, La Tola, La Loma, San Blas, Gonzalez Suarez

Medio alto: El Tejar, La Chilena, La Independencia, El Placer, La Recolecta

Alto: Panecillo, San Diego, La Victoria, San Roque, San Juan, La América
(Figura 8)

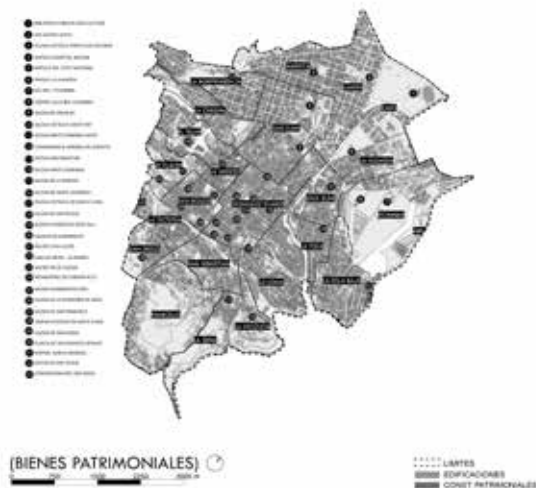
Figura 9. Mapa de Zonas Patrimoniales del CHQ. Fuente: Secretaria General de planificación. Gobierno Abierto. Elaboración propia (2021).

Gracias al mapeo de Arcgis, la figura 9 explica cómo se pudo seleccionar estas dos categorías, señalando las 33 edificaciones monumentales de carácter religioso, museo y conventos más relevantes, esta diferenciación permitió ubicar las micro zonas con mayor cantidad de estos y su nivel de prioridad de patrimonio en un rango de vulnerabilidad con los siguientes resultados:

Alto (0): Panecillo, La Loma, La Chilena, La Tola, La Victoria, San Sebastián

Medio (1-2): La Tola Baja, La Recolecta, El Sena, San Diego, El Ejido, La Alameda, América, Larrea, La Independencia, El Tejar, La Merced, San Juan, San Blas, Itchimbia, El Placer

Bajo (3 a más): San Roque, González Suarez.
(Figura 9)
