Tájékológiai Lapok 13 (2): 217-234.

## VÍZJÁRTA TERÜLETEK TÁJHASZNÁLATÁNAK ANOMÁLIÁI A DUNA-TISZA KÖZI SÍKVIDÉK KÖZÉPSŐ RÉSZÉN

DÓKA RICHÁRD

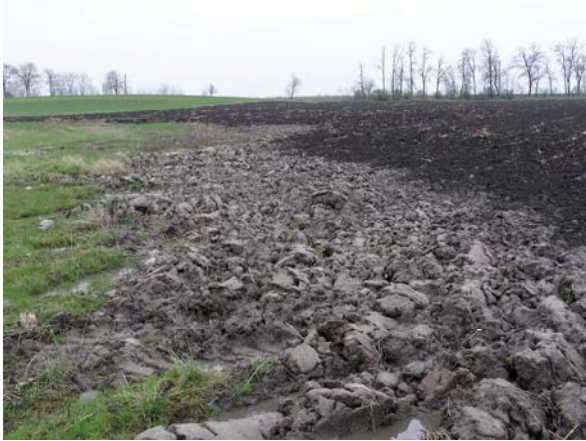
5. ábra Túlszántás által károsodott vizes élőhely  
Figure 5. Wetland damaged by over-ploughing

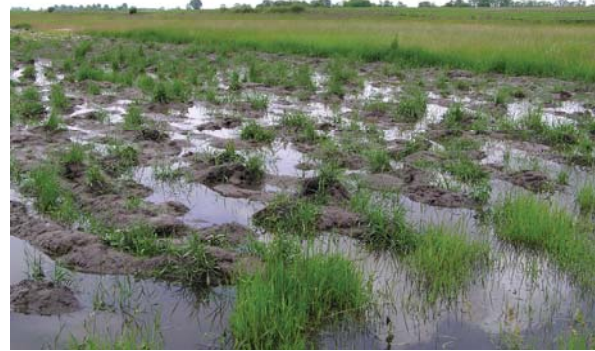
6. ábra Részben beszántott vizes élőhely  
Figure 6. Partially ploughed wetland

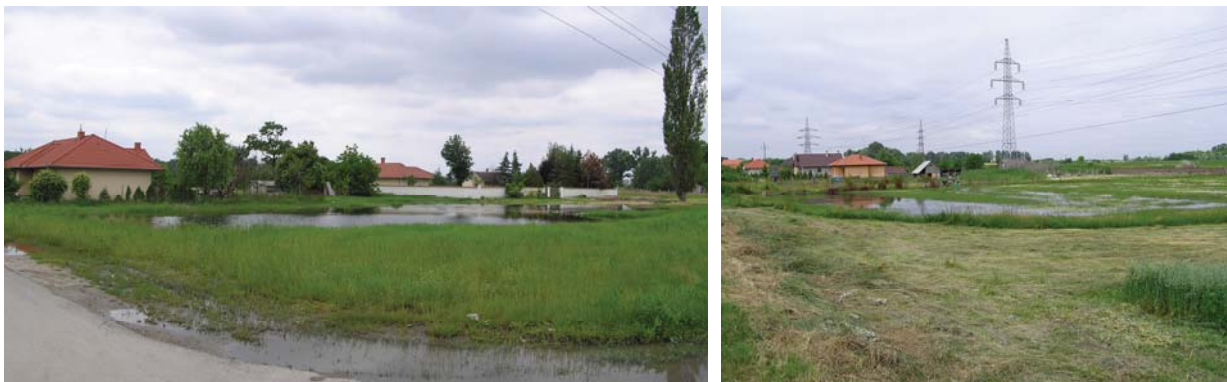
7–8. ábra Beépített vízjárta területek Kecskemét térségében  
Figure 7–8. Built-in water affected areas in the surrounding of Kecskemét

Továbbra is jellemző folyamat maradt a közelmúltban a vízállásos helyek beépítése, a feltöltéssel megvalósuló mesterséges felszínnek létrehozása. Hetényegyházán a lakóterület bővülése, Kecskeméten egy mára már felszámolt hulladéklerakó okozta a vizes élőhelyek átalakulását. A város peremzónájában több helyen építettek külterületi lakóingatlant vízjárta területen, egykori mocsarak, tavak medrében (7–8. ábra). A Búdös-tó felszínét újabb ipari-kereskedelmi - szolgáltató egységek foglalták el. Az M5-ös autópálya megépítése vízállásos gyepeket és korábban beszántott vizes élőhelyeket is érintett a vízjárta területeket keresztező szakaszokon.
