SKOGSMÄSTARPROGRAMMET
Examensarbete 2014:01

Vattenlogistik vid stubbehandling i slutavverkning

Water logistics at stumptreatment in final felling

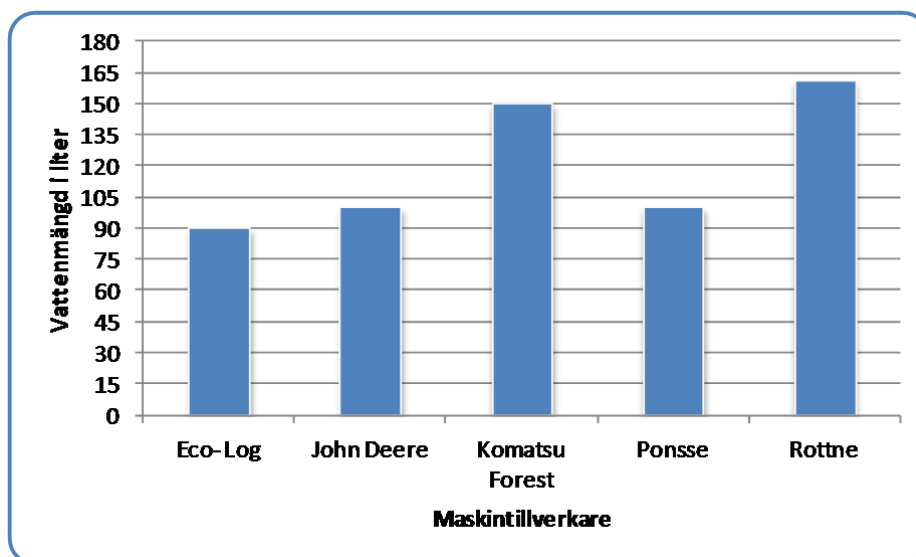
Sammanställning av respektive maskintillverkares kapacitet på vattentankar för slutavverkningskördare. Störst volymkapacitet på tanken har Rottne med totalt 161 liter.

Figur 1. Kapacitet för respektive maskintillverkares vattentankar för skördare i slutavverkning.

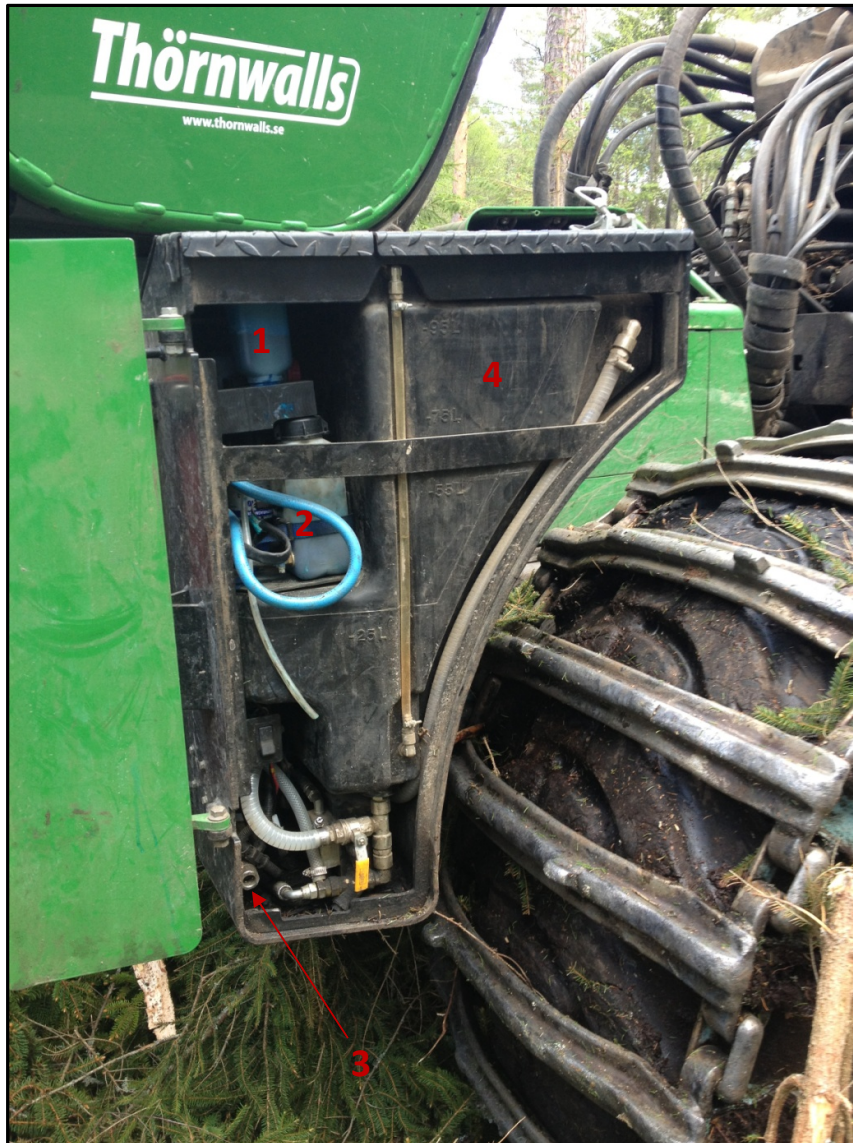
Figur 2. Bilden visar delar av den originalmonterade stubbehandlingsutrustningen. 1: Behållare för stubbehandlingspreparat. 2: Mixtank. 3: Snabbkoppling för påfyllning av vatten till vattentank. 4: Vattentank cirka 100 liter.

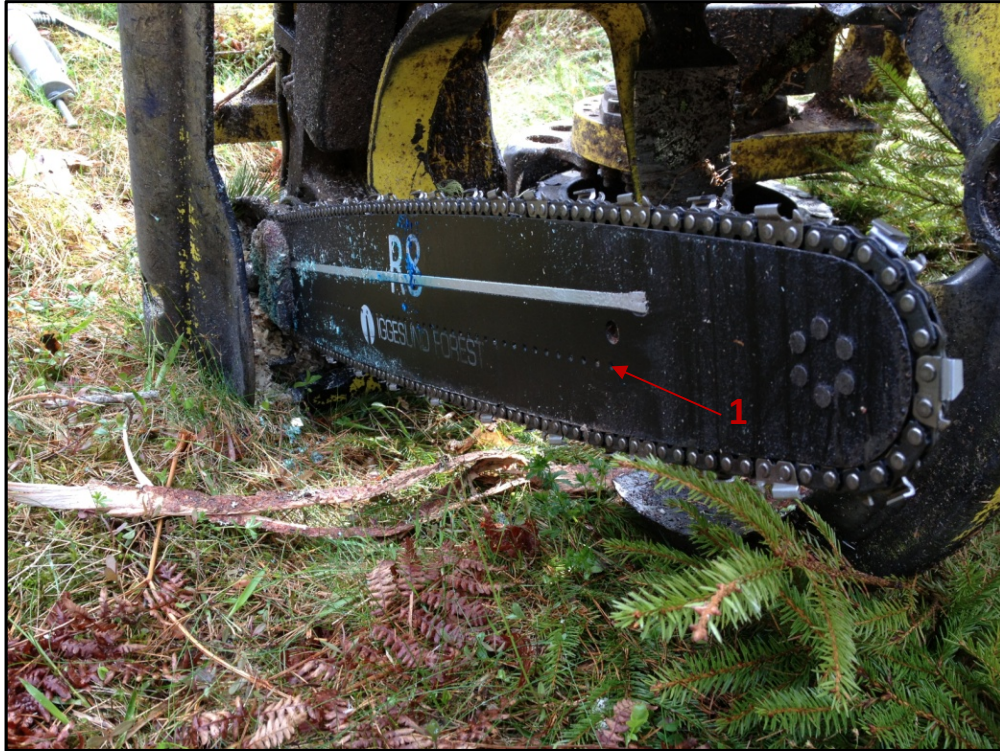
Figur 3. Svärd för stubbehandling. 1: Utstansade hål som borrar upp innan användning.

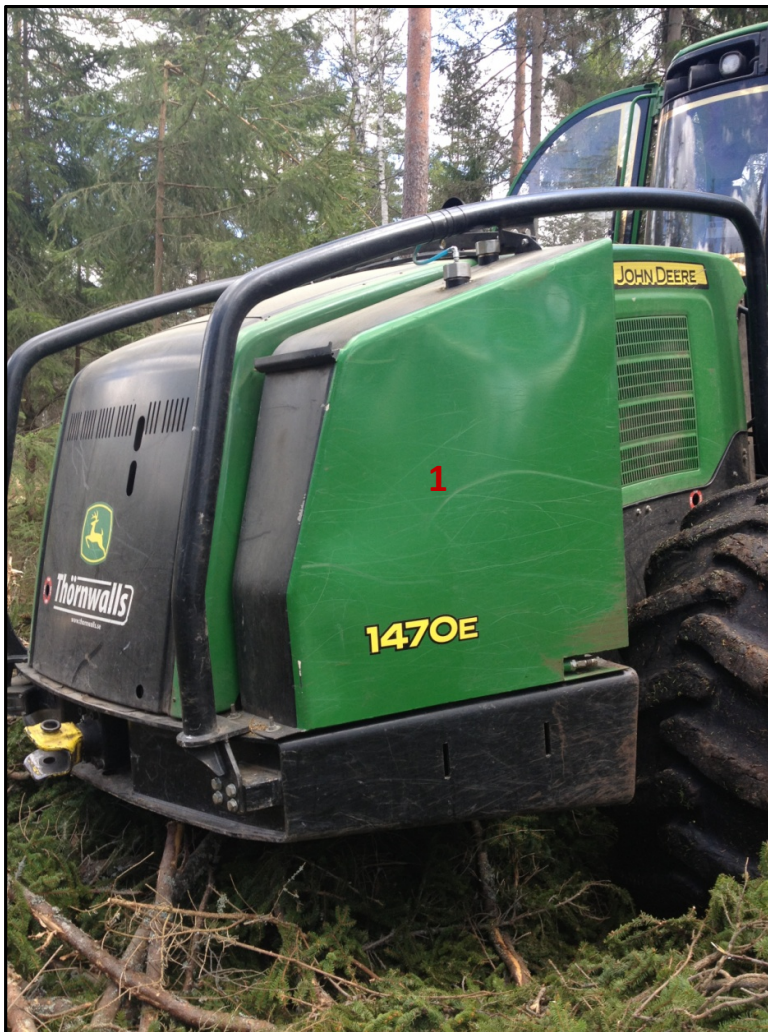
Figur 4. 1: Kompletteringstank för vatten 180 liter. Den extra dieseltanken är placerad inuti kompletteringstanken.

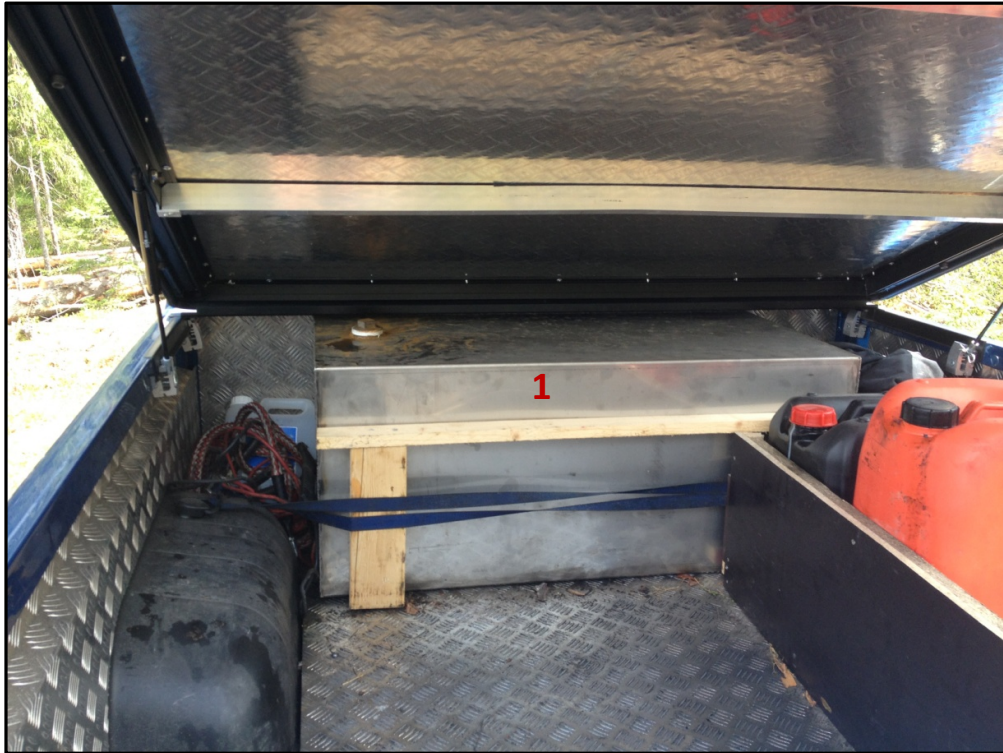
Figur 5. 1: Vattentank på arbetsbil 225 liter.

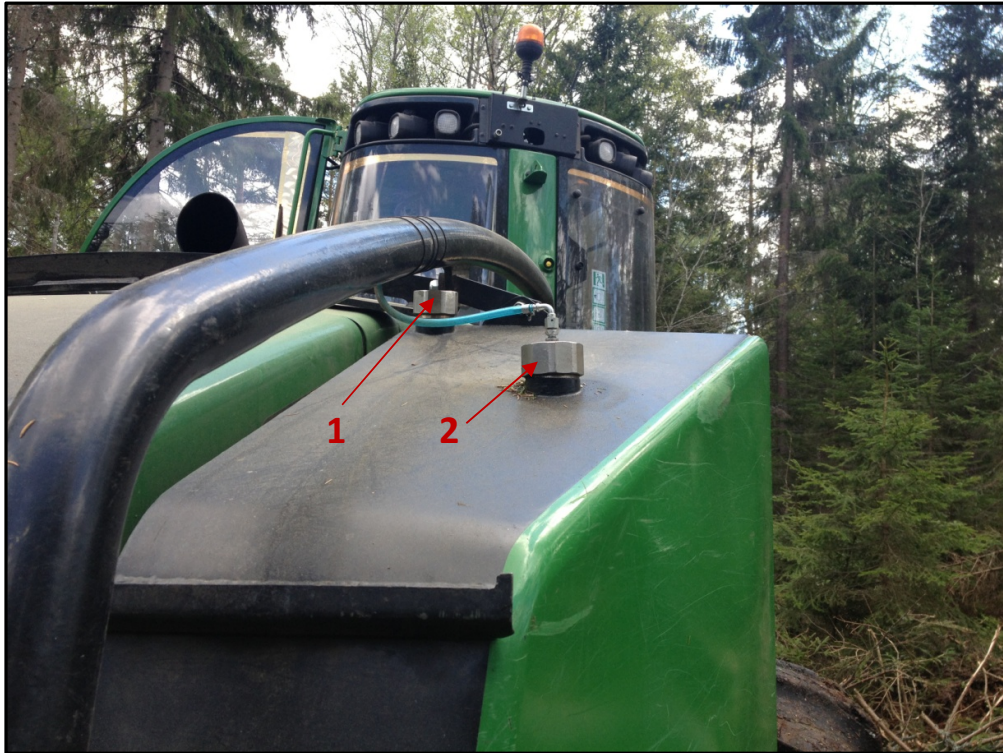
Figur 6. 1: Påfyllnad kompletteringstank. 2: Påfyllnad extra dieseltank.

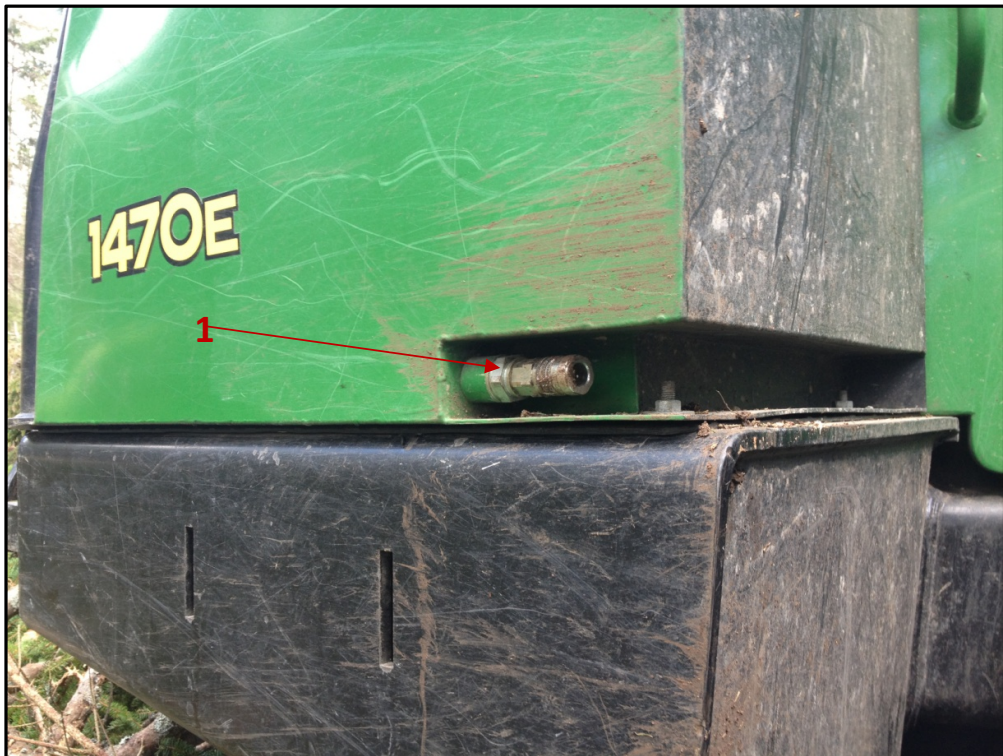
Figur 7. 1: Snabbkopplingsanslutning kompletteringstank.

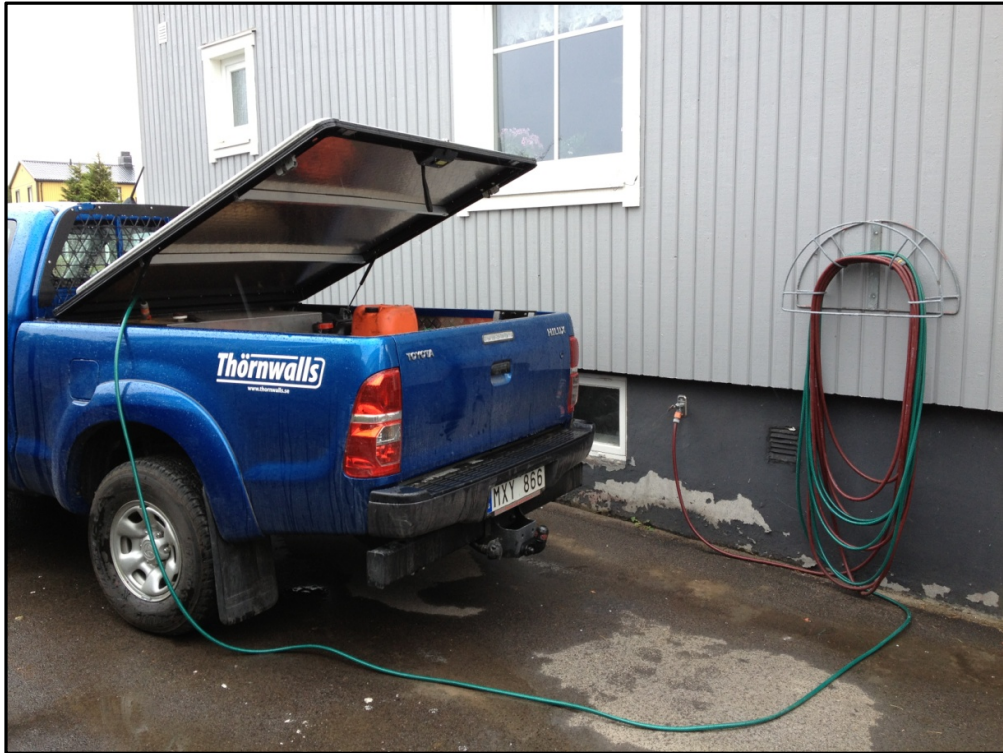
Figur 8. Påfyllnad av vattentank på arbetsbil vid bostad.

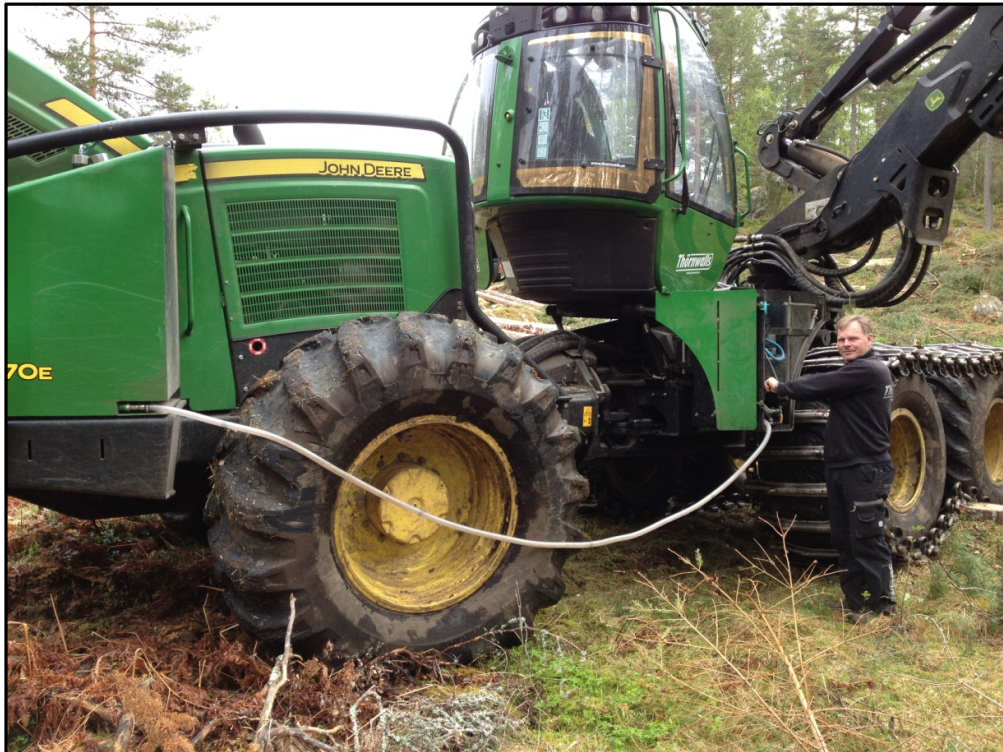
Figur 9. Påfyllnad av vatten från kompletteringstank till orginaltank vid skiftbyte. Vattnet fylls över med pump.

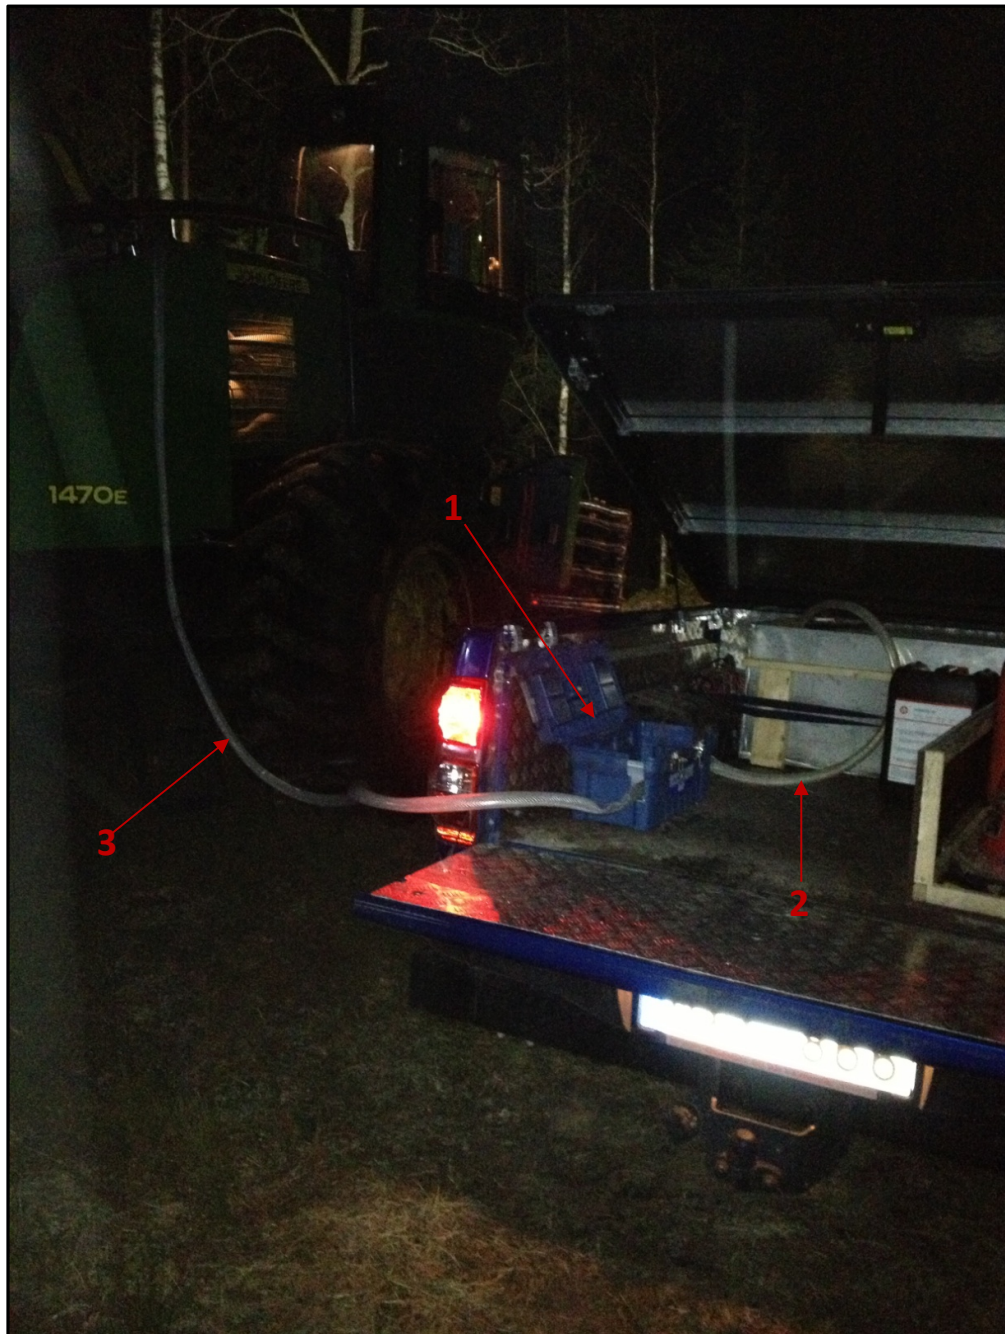
Figur 10. Påfyllnad av kompletteringstank och orginaltank vid slut på arbetsdag. 1: Portabel vattenpump. 2:1 tums vattenslang mellan tank på arbetsbil och vattenpump. 3:1 tums vattenslang mellan vattenpump och kompletteringstank.

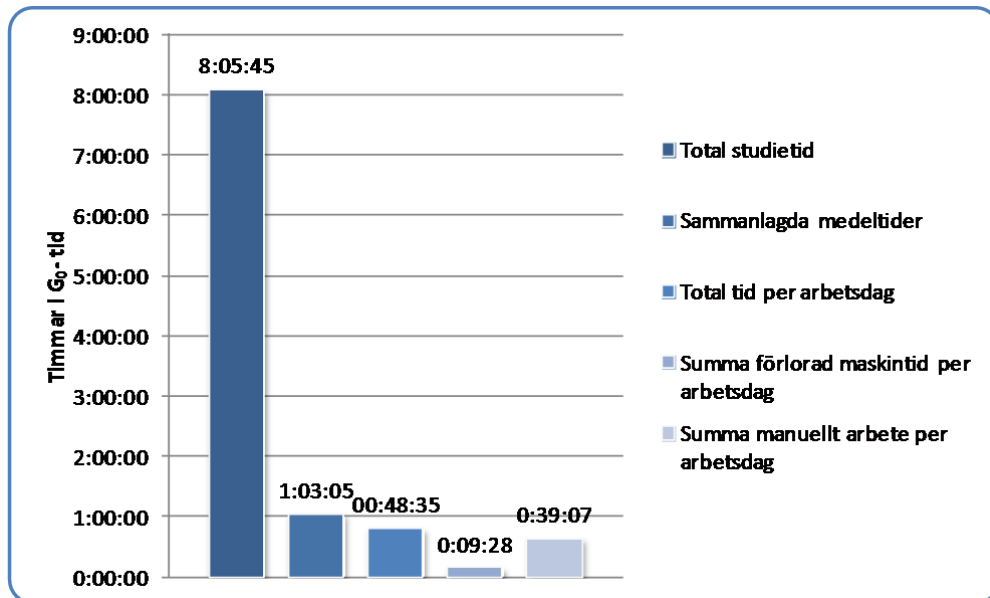
I figur 11 ges den "totala studietiden", den "sammanlagda medeltiden för alla moment", "total tid per arbetsdag", "förlorad maskintid per arbetsdag" och "manuellt arbete per arbetsdag". Den totala studietiden uppgick till totalt 8 timmar, 5 minuter och 45 sekunder. Den sammanlagda medeltiden för alla moment uppgick till 1 timme 3 minuter och 5 sekunder. Under tio arbetsdagar krävde vattenlogistiken 48 minuter och 35 sekunder per arbetsdag. Den förlorade maskintiden ligger på 9 minuter och 28 sekunder per arbetsdag. Det manuella arbetet kräver 39 minuter och 7 sekunder per arbetsdag.

Figur 11. Presentation av total studietid, sammanlagda medeltider, total tid per arbetsdag, förlorad maskintid och manuellt arbete per arbetsdag (n= 35).

Resultatet av tidsstudien visar att Thörnwalls vattenlogistik kräver cirka 48 minuter per arbetsdag. Momentet "Påfyllnad av vattentank på arbetsbil" uppmättes till en medeltid per arbetsdag på 16 minuter och 55 sekunder. Detta moment har högst standardavvikelse i förhållande till övriga moment. Det kan delvis förklaras av hur mycket vatten som förbrukats föregående dag, det tar tid att fylla tanken, men troligen också av den varierande slangutrustning som skördarförarna använder sig av vid sina respektive bostäder.

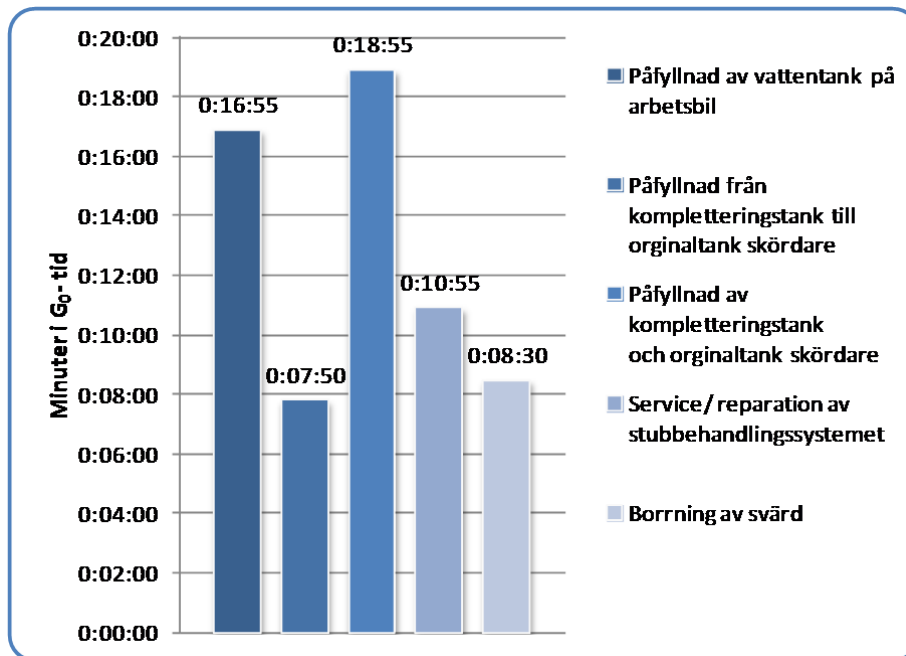
I figur 12 ges medeltiderna för varje enskilt tidsmoment. Högst medeltid uppmättes för momentet "Påfyllnad av kompletteringstank och orginaltank skördare" med en tid på 18 minuter och 55 sekunder. Lägst uppmätta medeltid uppmättes för momentet "Påfyllnad från kompletteringstank till orginaltank skördare" med en tid på 7 minuter och 50 sekunder.

Figur 12. Medeltider för tidsmoment (n=35, varav 10 för "Påfyllnad av vattentank på arbetsbil", 11 för "Påfyllnad från kompletteringstank till orginaltank skördare", 10 för "Påfyllnad av kompletteringstank och orginaltank skördare", 3 för "Service av stubbehandlingssystemet" och 1 för "Borrning av svärd").

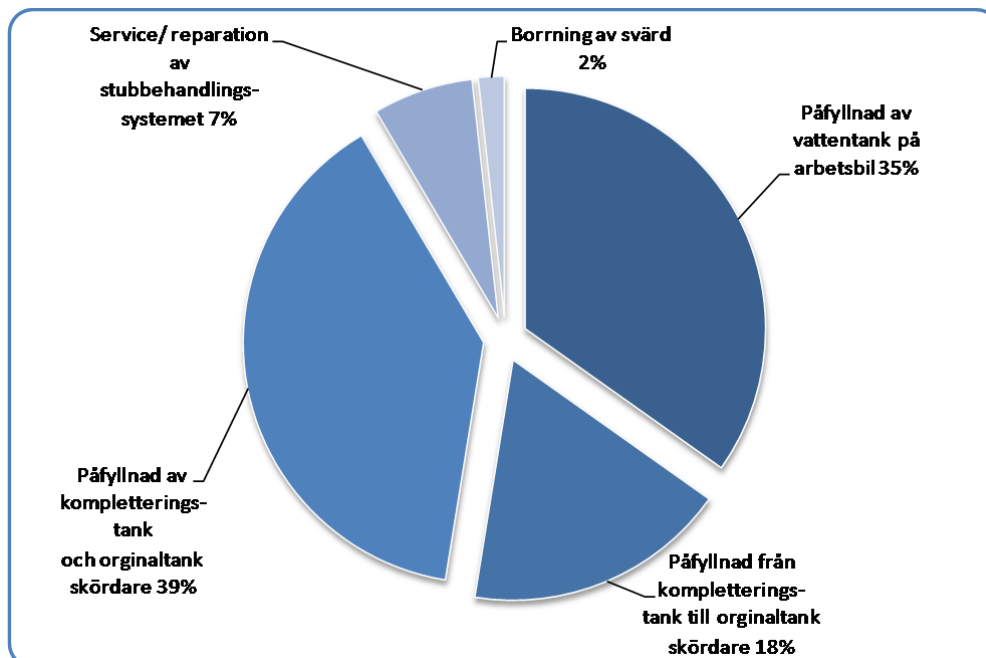
I figur 13 ges de relativa medeltiderna för varje moment i förhållande till den totala studietiden. Störst andel har momentet "Påfyllnad av kompletteringstank och orginaltank skördare" med en andel på 39 procent ". Lägst andel har momentet "Borrning av svärd " med en andel på 2 procent.

Figur 13. Relativa medeltider för tidsmoment i förhållande till total studietid (n=35, varav 10 för "Påfyllnad av vattentank på arbetsbil", 11 för "Påfyllnad från kompletteringstank till orginaltank

skördare”, 10 för ”Påfyllnad av kompletteringstank och orginaltank skördare”, 3 för ”Service av stubbehandlingssystemet” och 1 för ”Borra svärd”).

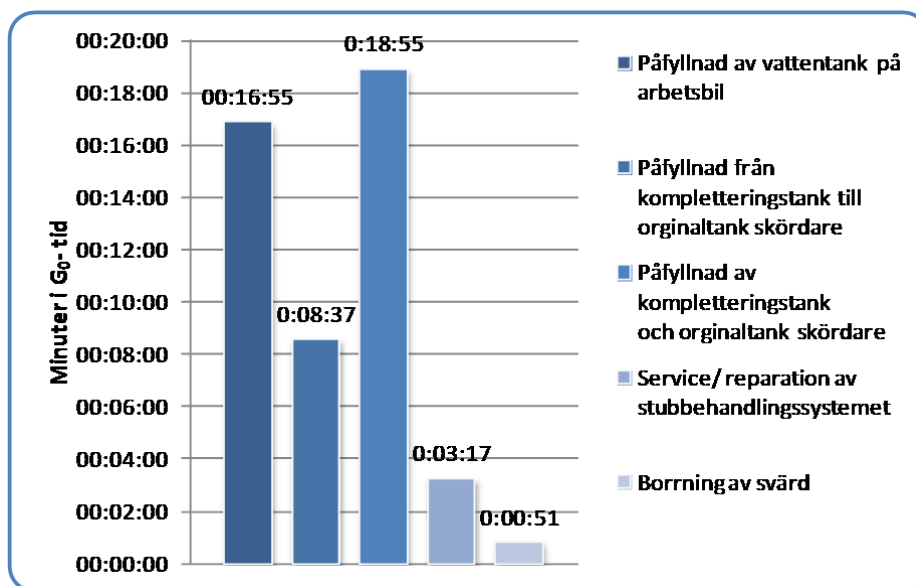
Vattenlogistikens tidåtgång per arbetsdag för varje moment ges av figur 14 nedan. Högst tid kräver momentet ”Påfyllnad av kompletteringstank och orginaltank skördare” på 18 minuter och 55 sekunder. Lägst tid per arbetsdag kräver momentet ”Borra svärd” på 51 sekunder.

Figur 14. Momenttid per arbetsdag (n=34, varav 10 för ”Påfyllnad av vattentank på arbetsbil”, 11 för ”Påfyllnad från kompletteringstank till orginaltank skördare”, 10 för ”Påfyllnad av kompletteringstank och orginaltank skördare”, 3 för ”Service av stubbehandlingssystemet” och 1 för ”Borrning av svärd”).

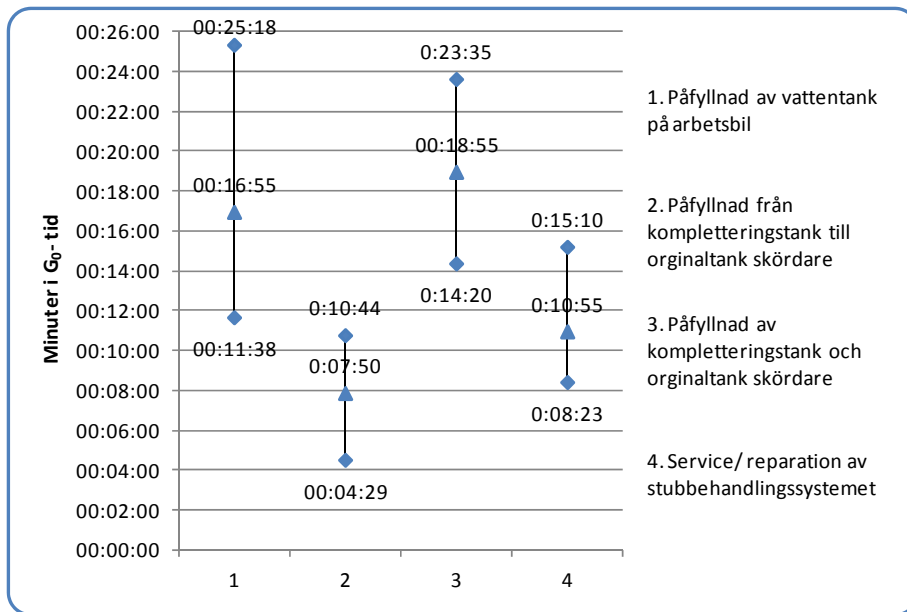
Högsta- och minstatider för varje moment ges i figur 15. Den högsta tiden som uppmättes under studien var för momentet ”Påfyllnad av vattentank på arbetsbil” på 25 minuter och 18 sekunder. Den lägsta uppmätta tiden är för momentet ”Påfyllnad från kompletteringstank till orginaltank skördare” på 4 minuter och 29 sekunder. Momentet ”Borrning av svärd” är inte redovisat då endast en mät-punkt på detta moment registrerades under studieperioden.

Figur 15. Maximal och minsta tider för tidsmoment (n=34, varav 10 för "Påfyllnad av vattentank på arbetsbil", 11 för "Påfyllnad från kompletteringstank till orginaltank skördare", 10 för "Påfyllnad av kompletteringstank och orginaltank skördare", 3 för "Service av stubbehandlingssystemet". "Borrning av svärd" ej redovisat).

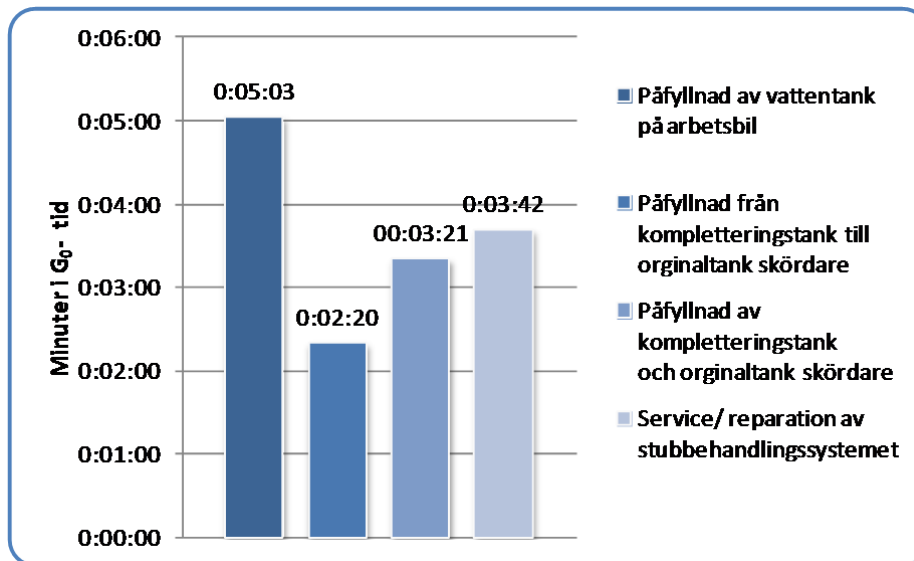
I figur 16 ges standardavvikelsen för varje tidsmoment. Högst avvikelse har momentet "Påfyllnad av vattentank på arbetsbil" på 5 minuter och 3 sekunder. Lägst avvikelse har momentet "Påfyllnad från kompletteringstank till orginaltank skördare" på 2 minuter och 20 sekunder. Momentet "Borrning av svärd" är inte redovisat då endast en mätpunkt på detta moment registrerades under studieperioden.

Figur 16. Standardavvikelse för tidsmoment (n=34, varav 10 för "Påfyllnad av vattentank på arbetsbil", 11 för "Påfyllnad från kompletteringstank till orginaltank skördare", 10 för "Påfyllnad av kompletteringstank och orginaltank skördare" och 3 för "Service/ reparation av stubbehandlingsystemet". "Borring av svärd" ej redovisat).

Momentet "Påfyllnad från kompletteringstank till orginaltank skördare" har en medeltid på 8 minuter och 37 sekunder per arbetsdag. Detta moment har lägst standardavvikelse av alla moment vilket delvis kan förklaras av åtgången av vatten, antalet mätpunkter men även av säkerheten i arbetssättet för momentet. Momentet sker vid skiftbyte av ansvarig förare. Det går fort att plocka fram och ansluta överföringsslangen då den förvaras i skördaren, överfyllnad sker sedan med hjälp av pump. Momentet kan efter behov behöva upprepas under nästa skift. En utvecklingspotential för detta moment kan vara att montera en fast slang mellan kompletteringstanken och orginaltanken. På detta sätt undviks momentet helt.

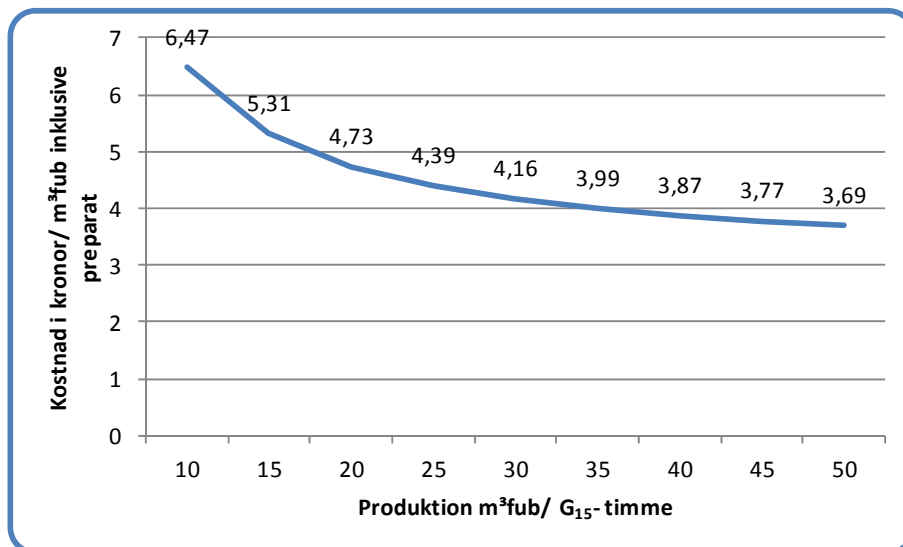
I figur 17 nedan ges kostnaden per m³fub för stubbehandlingen. Kostnaden är framtagen med den kostnadskalkyl som finns presenterad som bilaga 9.3.

Figur 17. Kostnad för behandlad volym i kronor per m³fub.

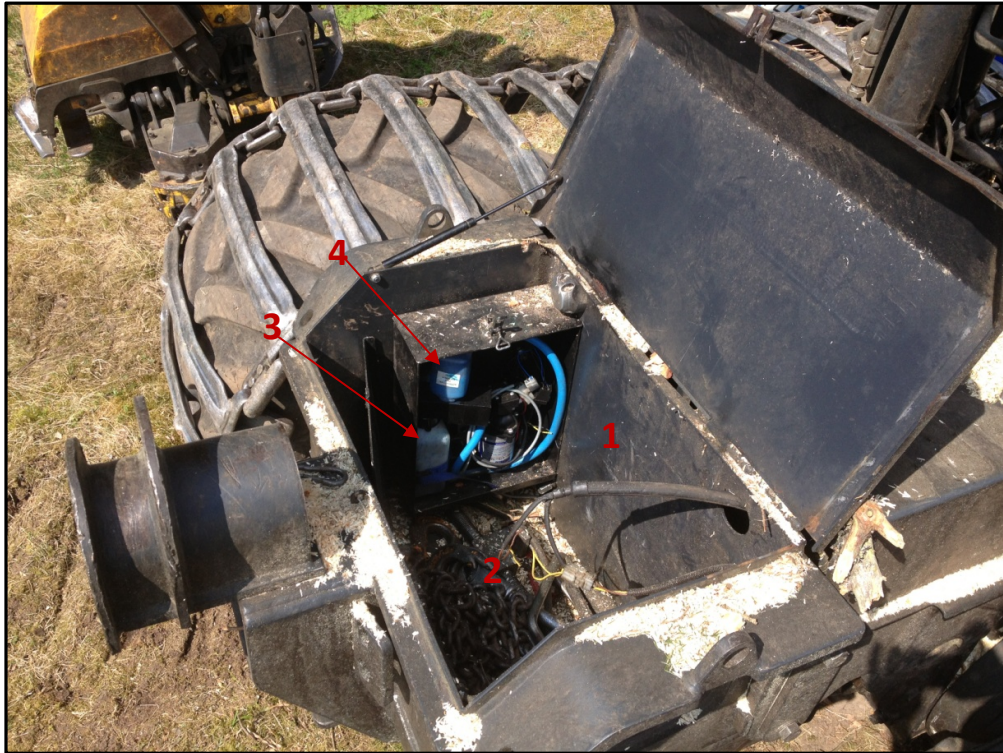
Figur 18. Bilden visar delar av den originalmonterade stubbehandlingsutrustningen. 1: Stubb-pump är placerad bakom vägg. 2: Utrymme för vattentank original. 3: Mixtank. 4: Behållare för stubbehandlingspreparat.

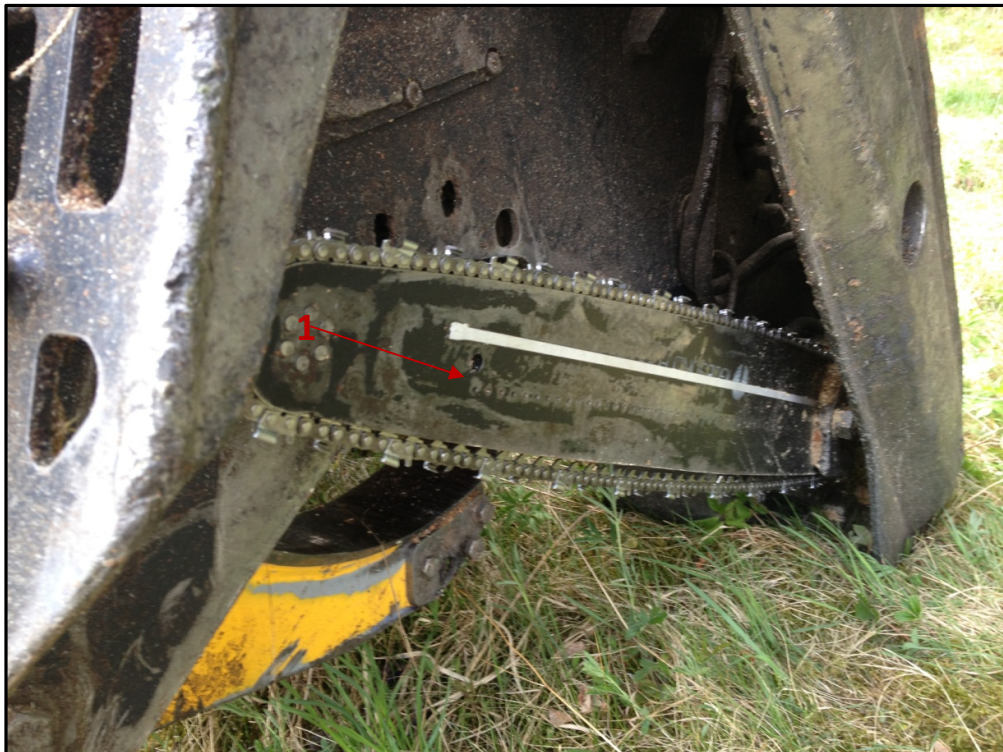
Figur 19. Svärd för stubbehandling. 1: Utstansade hål som borras upp innan användning.

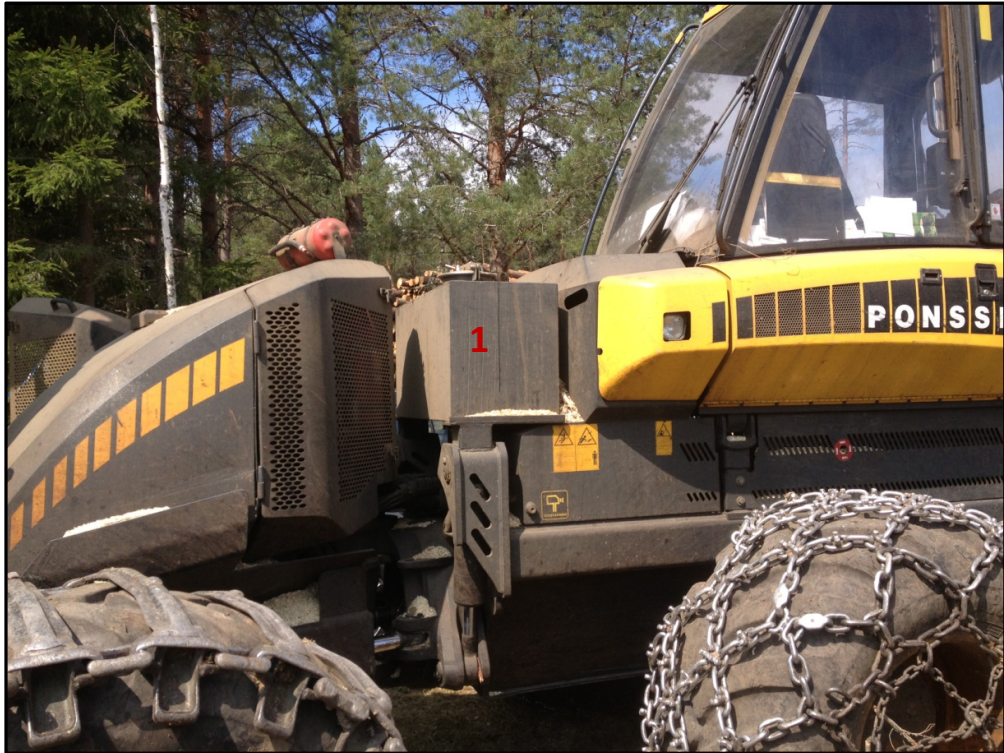
Kapaciteten på MJNs vattentank ligger på cirka 200 liter till skillnad mot Ponsse's orginaltank på 100 liter. Tanken togs i bruk i augusti 2012.

Figur 20. 1: Vattentank 200 liter.

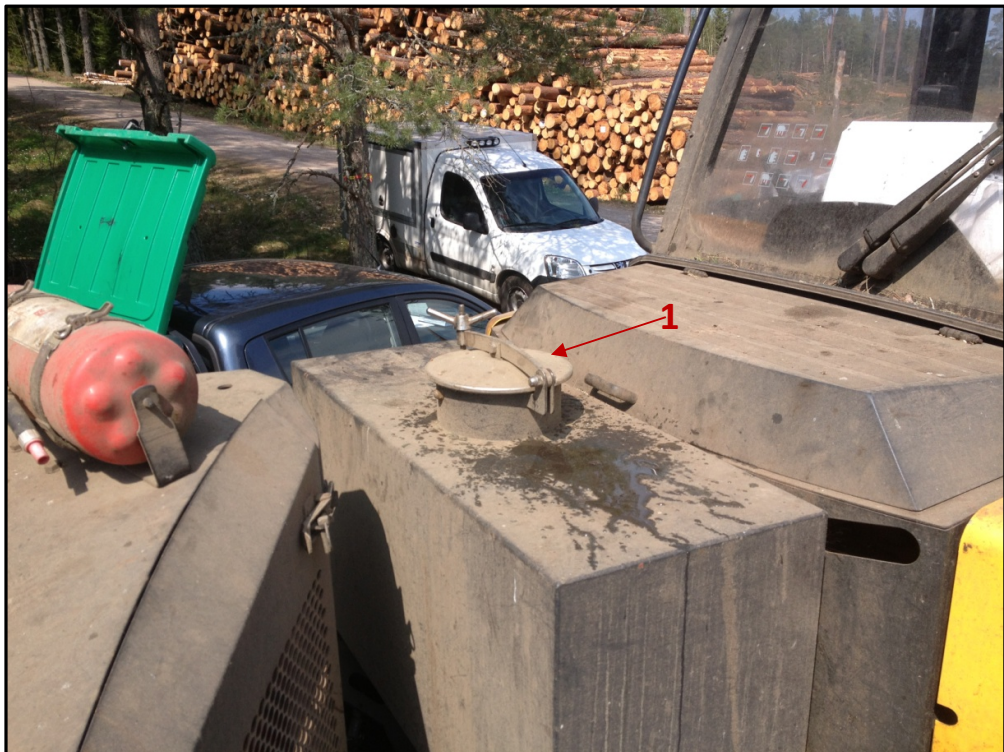
Figur 21. 1: Påfylld vattentank.

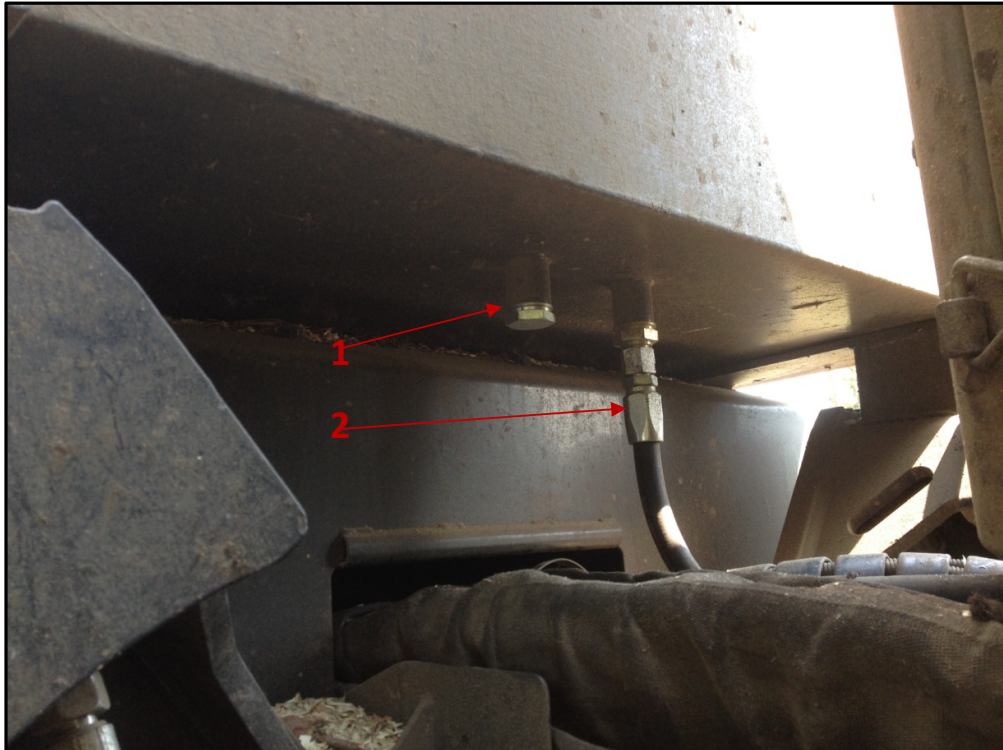
Figur 22. Undersida vattentank. 1: Extra anslutning. 2: Anslutning mellan vattentank och mixtank.

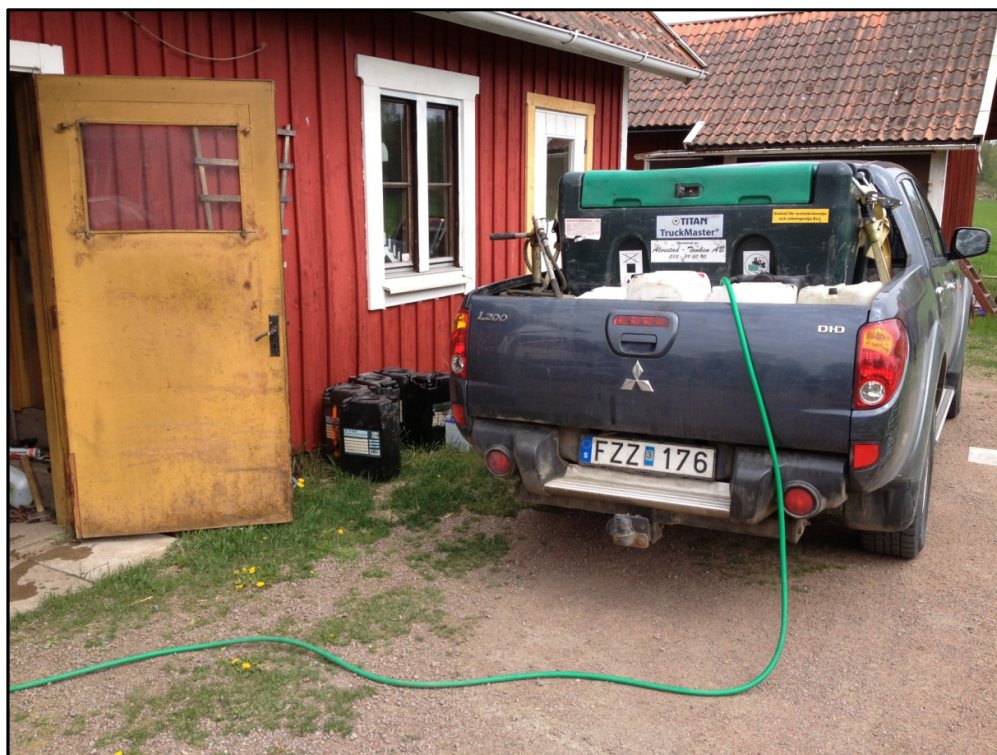
Figur 23. Påfyllnad av vattendunkar på arbetsbil vid bostad.

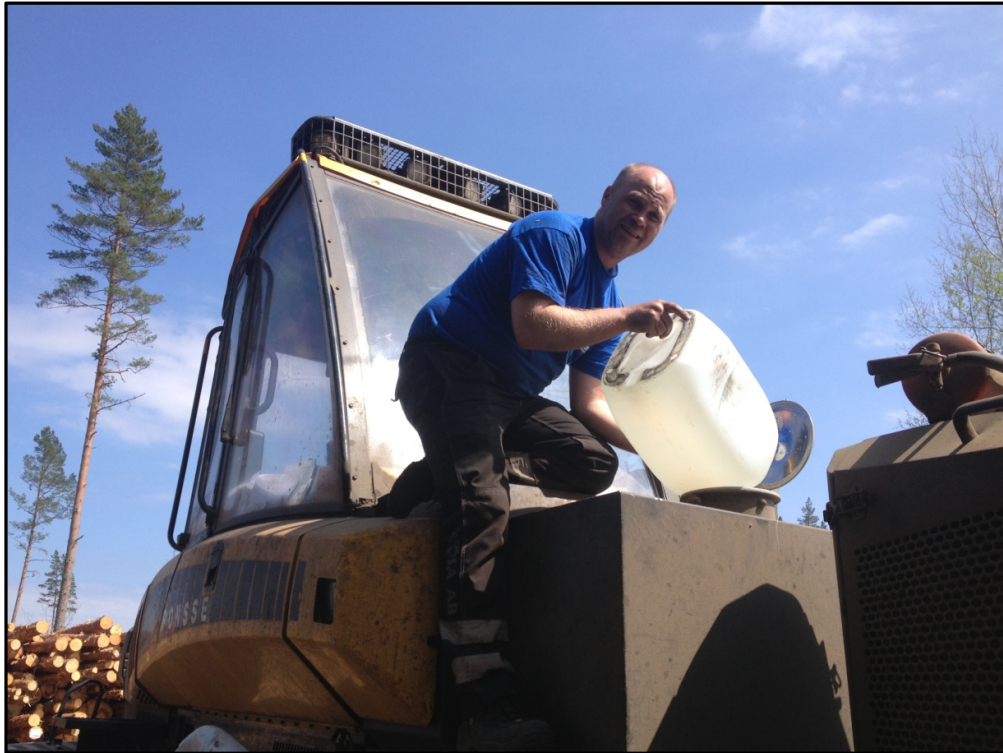
Figur 24. Påfyllnad av vattentank vid slut på arbetsdagen.

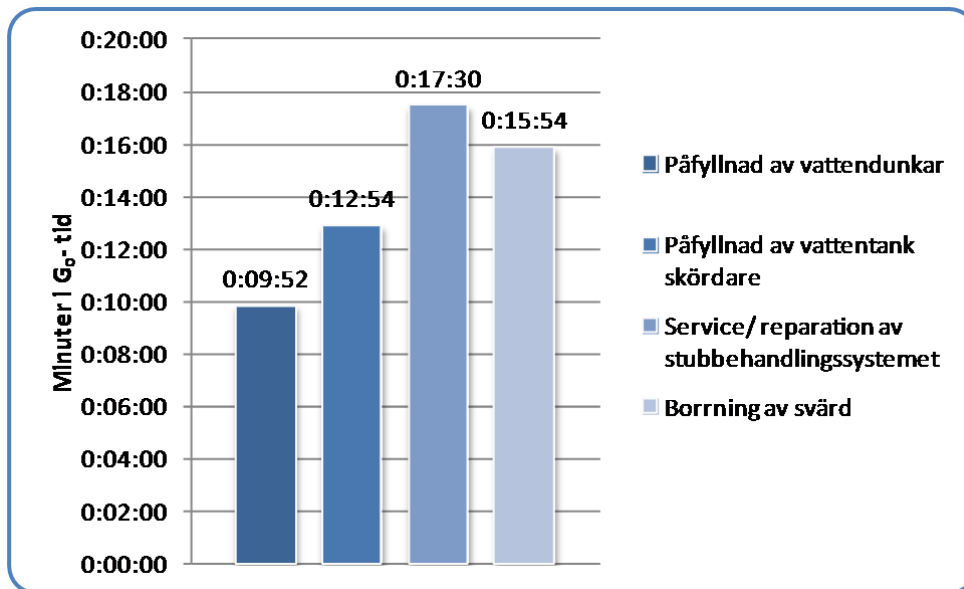
I figur 26 ges medeltiderna för varje enskilt tidsmoment. Högst medeltid uppmättes för momentet "Service/ reparation av stubbehandlingssystemet" med en tid på 17 minuter och 30 sekunder. Lägst uppmätta medeltid uppmättes för momentet "Påfyllnad av vattendunkar" med en tid på 9 minuter och 52 sekunder.

Figur 26. Medeltider för tidsmoment (n=16, varav 7 för "Påfyllnad av vattendunkar", 7 för "Påfyllnad av vattentank skördare", 1 för "Service av stubbehandlingssystemet" och 1 för "Borrning av svärd").

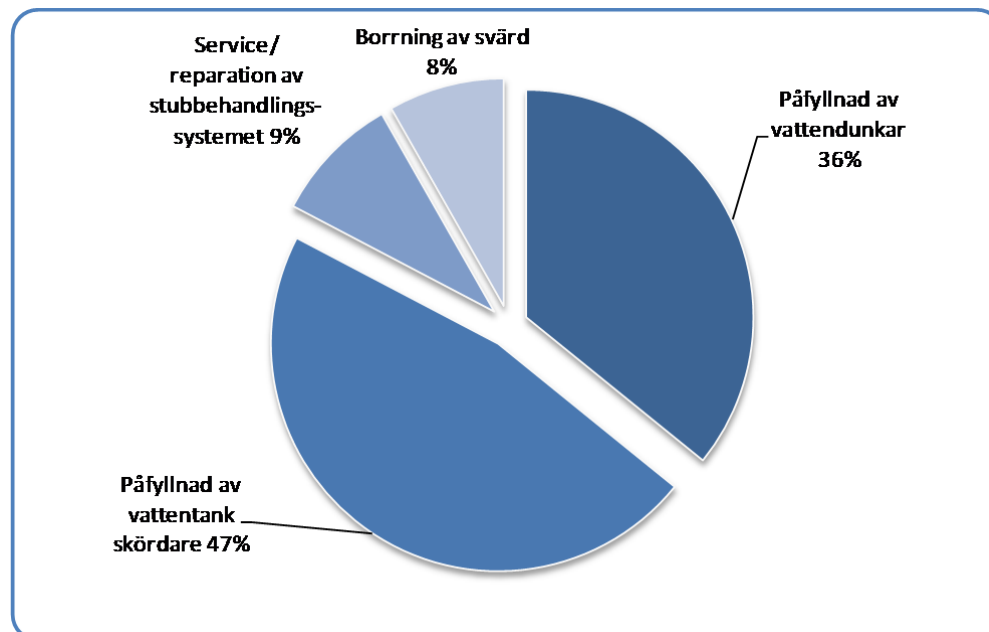
I figur 27 ges de relativa medeltiderna för varje moment i förhållande till den totala studietiden. Störst andel har momentet "Påfyllnad av vattentank skördare" med en andel på 47 procent ". Lägst andel har momentet "Borrning av svärd " med en andel på 8 procent.

Figur 27. Relativa andelar för tidsmoment (n=16, varav 7 för "Påfyllnad av vattendunkar", 7 för "Påfyllnad av vattentank skördare", 1 för "Service av stubbehandlingssystemet" och 1 för "Borrning av svärd").

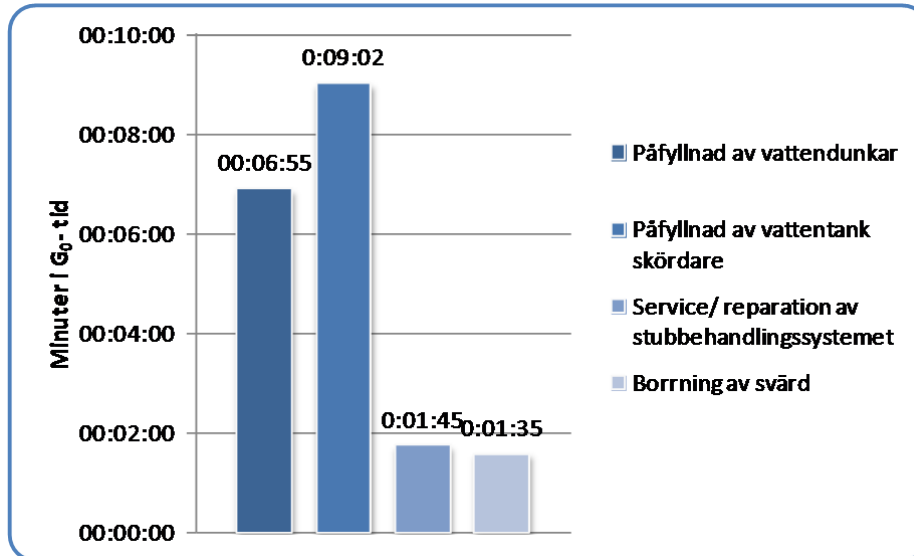
Vattenlogistikens tidåtgång per arbetsdag och för varje moment ges av figur 28. Högst tid kräver momentet "Påfyllnad av vattentank skördare" om 9 minuter och 2 sekunder. Lägst tid per arbetsdag kräver momentet "Borrning av svärd" på 1 minut och 35 sekunder.

Figur 28. Momenttid per arbetsdag (n=16, varav 7 för "Påfyllnad av vattendunkar", 7 för "Påfyllnad av vattentank skördare", 1 för "Service av stubbehandlingssystemet" och 1 för "Borrning av svärd").

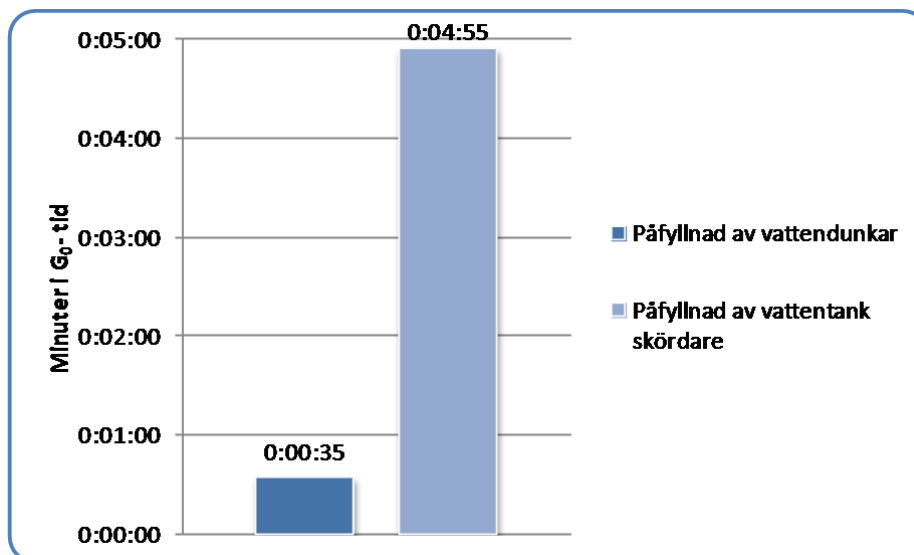
I figur 30 ges standardavvikelsen för varje tidsmoment. Högst avvikelse har momentet "Påfyllnad av vattentank skördare" på 4 minuter och 55 sekunder. Lägst avvikelse har momentet "Påfyllnad av vattendunkar" på 35 sekunder. Momenten "Service/ reparation av stubbehandlingssystemet" och "Borrning av svärd" är inte redovisat då endast en mätpunkt för varje moment registrerades under studieperioden.

Figur 30. Standardavvikelser för tidsmoment. (n=14, varav 7 för "Påfyllnad av vattendunkar" och 7 för "Påfyllnad av vattentank skördare". Momenten "Service/ reparation av stubbehandlingssystemet" och "Borrning av svärd" är inte redovisade.).

Momentet "Påfyllnad av vattentank skördare" uppmättes till en medeltid per arbetsdag på 9 minuter och 2 sekunder. Momentet har en standardavvikelse på 4 minuter och 55 sekunder. I momentet ingår den manuella påfyllnaden av vattentanken där föraren först lyfter av dunkarna från arbetsbilen för att sedan lyfta upp dunkarna på skördaren. Därefter börjar påfyllningen av vattentanken. Byte av behållaren för stubbebehandlingspreparat ingår också i momentet. Behållaren byts efter behov vilket kan förklara den höga avvikelsen.

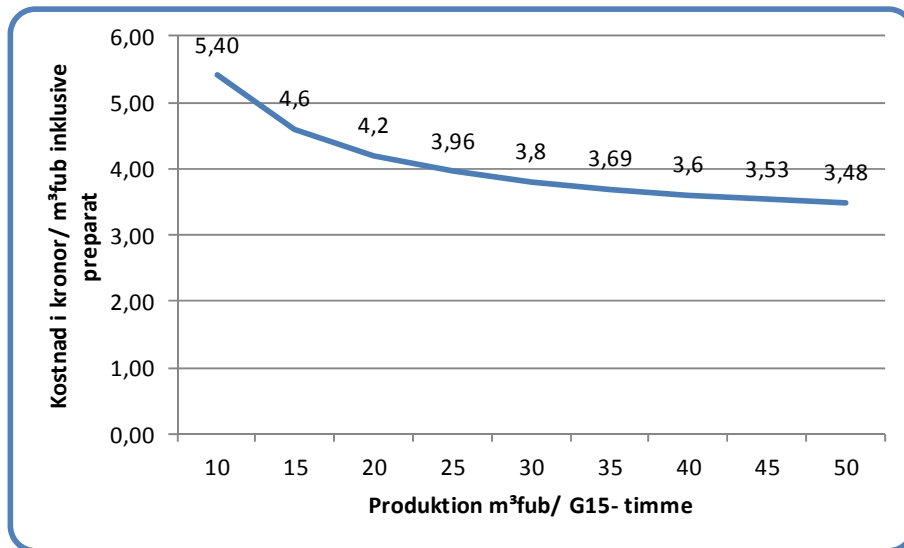
I figur 31 nedan ges kostnaden i kronor per m³fub för stubbehandling. Kostnaden är framtagen med den kostnadskalkyl som finns presenterad som bilaga 9.4.

Figur 31. Kostnad för behandlad volym i kronor per m³fub.
