Armeringsmatta och bark som markstabiliserande material på betesytor till mjölkkor – en utvärdering

Examensarbete / SLU, Institutionen för husdjurens utfodring och vård, **506**

Uppsala 2014

An evaluation of grass carpet and bark chip as ground-stabilizing material for dairy cows

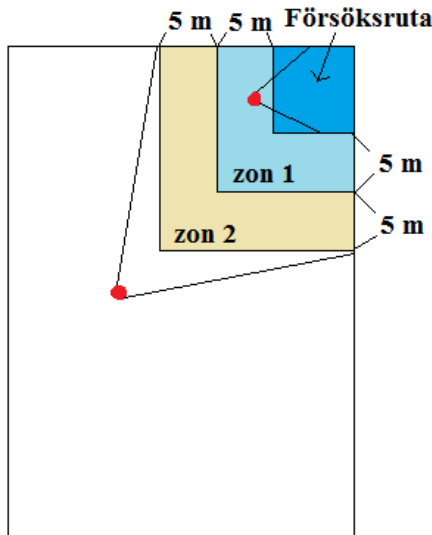
Figur 1: Visar hur zon 1, 2 och försöksrutan var belägna i betesfällan samt från vilken vinkel foton togs (prick är markering för placering vid fototagning samt linjer för fotovinkel).

Det gjordes en visuell bedömning av växtligheten utanför försöksrutorna med det anlagda materialet. Området utanför materialet delades in i två zoner, zon 1 och zon 2 (Figur 1). Zon 1 sträckte sig 5 m från kanten av försöksrutorna. Zon 2 sträckte sig 5 m från zon 1. Samtliga zoner i alla nio försöksrutor var lika stora. Den visuella bedömningen av växtligheten dokumenterades

med hjälp av fotografier som togs på samma plats och i samma riktning varje mättillfälle (Figur 1). Det gjordes även en uppskattning av vegetationstäckningen i procent i de olika zonerna. Det gjordes genom att de båda zonerna mättes upp och markerades ut med hjälp av vita plaststolpar. Andelen vegetation inom det markerade området kunde därefter lätt uppskattas. Därefter gjordes en skriftlig uppskattning av vegetationstäckningen som angavs i procent. En bedömning av vad växtligheten i zonerna bestod av gjordes, om det var grässvål (vallväxter) eller om det var ogräs som eventuellt etablerat sig efter trampskador.

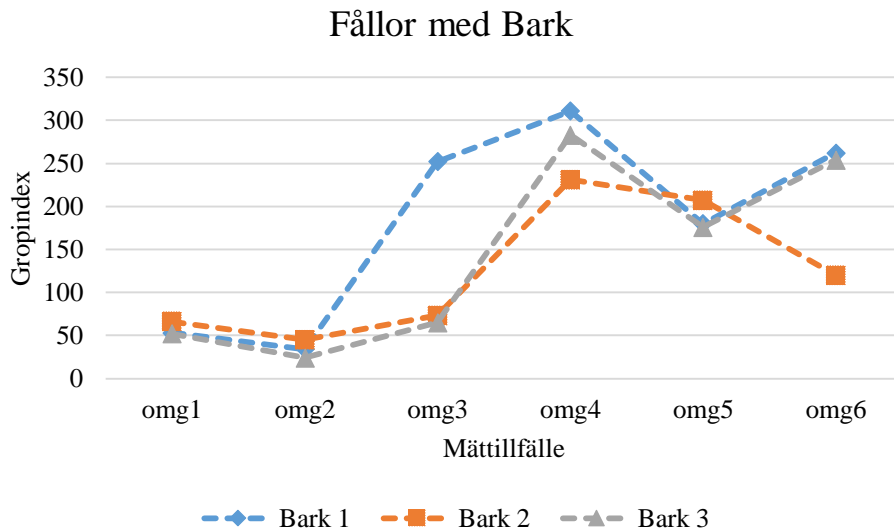
För att se om det fanns någon uppbyggnad av antal gropar över säsongen analyserades antalet gropar vid olika mättillfällena. Figur 2 visar gropindexet vid varje mättillfälle i de olika fällorna med bark som markstabilisering. Bark 1 är fälla 22 B, bark 2 är fälla 12 och bark 3 är fälla 15. Samtliga linjer i diagrammet följer samma mönster förutom ”bark 2” vid mättillfälle 6 där denna linje avviker nedåt medan de andra går uppåt. Observera att skalan på Y axeln är större i figur 2 än i figur 3 och 4.

Figur 2: Gropindex vid de olika måttillfällena i fållor med bark som markstabilisering.

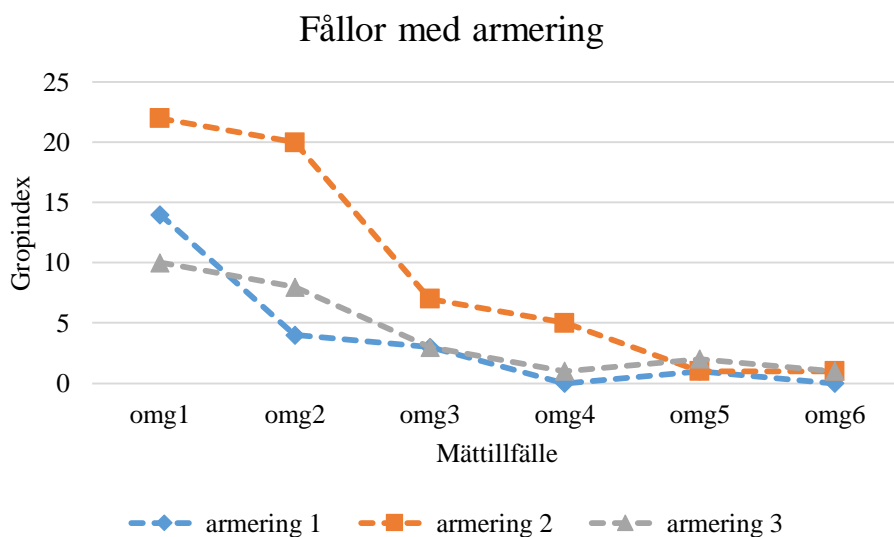
Figur 3 visar gropindexet vid varje måttillfälle för armeringsmatta. Armering 1 i diagrammet är fålla 22 A, armering 2 är fålla 13 och armering 3 är fålla 14. Diagrammet visar att samtliga fållor med armeringsmatta följer samma mönster och att antalet gropar har minskat något under betessäsongen.

Figur 3: Gropindex vid de olika måttillfällena i fållor med armeringsmatta som markstabilisering.

Enligt diagrammet för gropindex på armeringsmattan (figur 3) visar detta att armeringsmattan var mer ojämn vid startmätning och jämnades sedan ut mer för varje mättillfälle under betesperiodens gång. Detta kan antagligen bero på att armeringsmattan efter vinterns tjäle och tjällossning var ojämn. Denna ojämnheter rätades sedan ut mer och mer för det ökade antalet kor som passerade mattan. Eftersom jorden ibland var fuktig och kunde formas kunde även mattan slätas ut och bli jämnare. Sedan torkade jorden med jämna mellanrum och det gjorde att mattan stabiliserades och blev jämn. Armeringsmattan fördelade antagligen klövtrycket över en större yta vilket leder till lägre punktbelastning, jämfört med bark och kontrollerna.

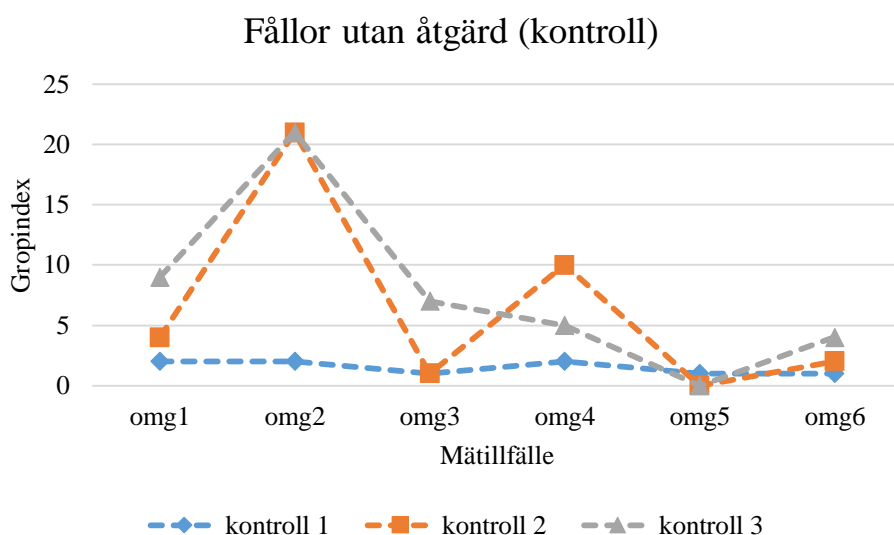
Figur 4 visar gropindex i de fållor där ingen markstabilisering gjorts, kontrollfållor. Kontroll 1 beskriver gropindexet i fålla 22 C, kontroll 2 är fålla 16 och kontroll 3 är fålla 25. Diagrammens linjer följer inte samma mönster. Kontroll 1 har inte förändrats under betessäsongen utan denna linje är nästintill rak. Kontroll 2 och 3 följer samma mönster, dock skiljer sig linjerna vid mätning 4, kontroll 2 ökar i gropindex och kontroll 3 minskar.

Figur 4: Gropindex vid de olika mättillfällena i fållor utan markstabiliserande åtgärd.

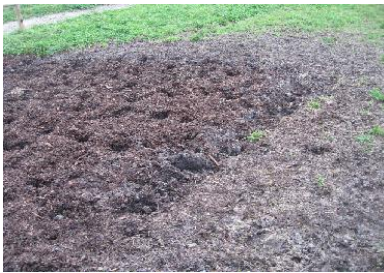
Enligt den visuella bedömningen fungerar inte bark tillfredställande som markstabiliserande material. Om barkytan från startmätningen och slutmätningen jämförs kunde det ses att i samtliga fållor vid startmätningen visades inte några tecken på trampsador. Det var dock inte heller väntat då ny bark anlagts ovanpå den gamla. Det observerades ojämnheter vid startmätningen i samtliga fållor som antagligen uppkommit i samband med anläggningen av materialet. Vid slutmätningen däremot fanns tydliga trampsador i samtliga fållor med bark. Det observerades även att samtliga fållor med bark hade större trampsador på det markstabiliserande materialet än på den närliggande markytan runt materialet (Bild 1).

Bild 1: Barkytan (fälla 22 B) och den omkringliggande obehandlade marken.

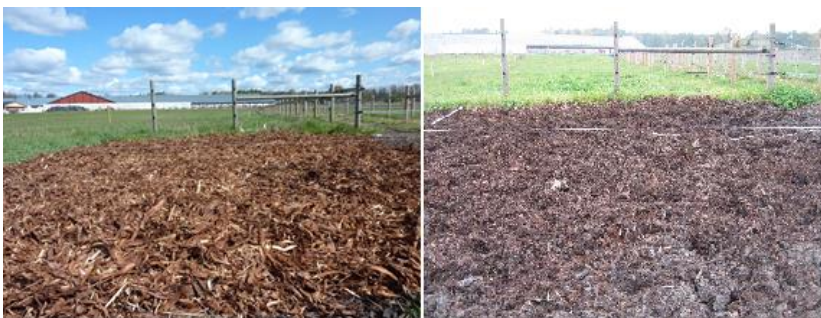
Fälla 22 B försämrades under hela betessäsongen och fick en ökning av trampsador (Bild 2). Vid mätning 2 hade barkytan blivit mer kompakt och barken hade blandats med lera. Det var dock torr mark vid mättillfället vilket gjorde att ytan var relativt jämn. Vid mättillfälle 3 observerades hela ytan ha trampsador och vara ojämn. Barken hade även blandats med större andel jord. Vid mätning 4 hade barkytan djupa trampsador som uppmättes till 40-50 cm vid grindhålet. Barken var även vid detta mättillfälle uppblandad med större andel jord. Vid mätning 5 och 6 visade barken återigen på stora trampsador och det uppmättes trampsador som var över 30 cm djupa vid grindhålet. Vid mätningen observerades att det var svårt att endast gå på materialet, en persons vikt gjorde att stöveln sjönk ned med stor del av stövelfskftet (Bild 3).

Bild 2: Fälla 22 B vid startmätning innan betessäsong samt vid slutmätning efter betessäsong.

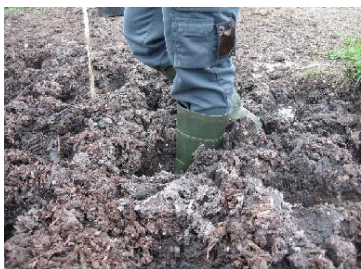
Bild 3: Hur djupt stöveln sjönk genom att endast gå över materialet.

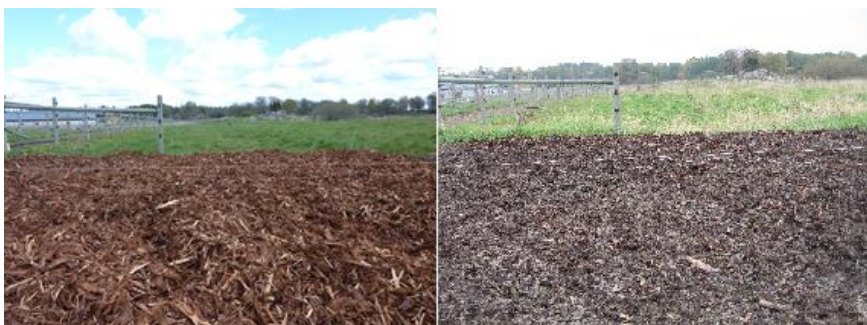
Fålla 12 har under samtliga mätningar försämrats från varje mättillfälle (Bild 4). Vid andra mättillfället hade barken blandats med jord. Det var dock torr mark när mätning 2 utfördes vilket resulterade i att antalet ojämnheter var få eftersom korna hade jämnat ut materialet vid torkningen. Vid mätning 3 var det fuktigare mark och barken hade blandats mer med jord och materialet hade sjunkit ihop. Vid mätning 4 var hela barkytan upptrampad och barken hade blandats mer med jorden. Flera tramp var väldigt djupa och det stod även vatten i vissa. Vid mätning 5 och 6 var barkytan likartade. Hela ytan var upptrampad och det uppmättes trampsador som var över 20 cm djupa. Det observerades även vid mättillfälle 5 att korna gjort en stig som gick utmed grindhålet för att slippa gå i barken (Bild 5). Denna stig fanns även kvar vid mättillfälle 6.

Bild 4: Fålla 12 vid startmätning innan betessäsong samt vid slutmätning efter betessäsong.

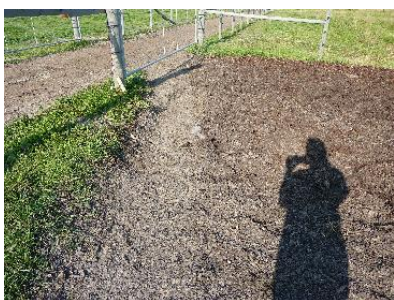
Bild 5: Stig som korna gjort för att undvika att gå i barken.

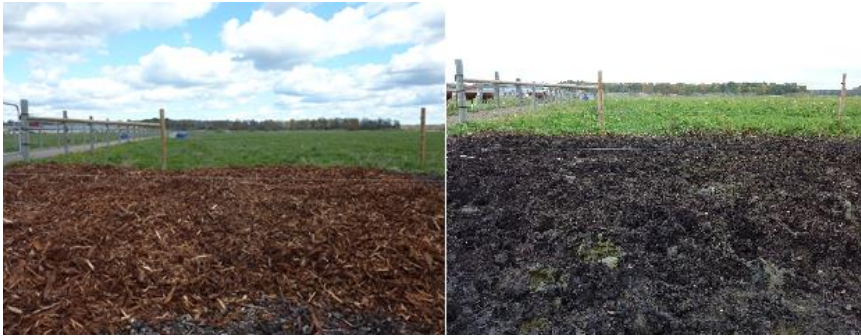
Barken i fålla 15 har tydligt blivit mer påverkad av tramp under betessäsongens gång (Bild 6). Vid andra mättillfället hade barken i fållan sjunkit ihop och det tycktes som att barken inte skulle hålla hela betessäsongen, dock var barkytan jämn utan djupa trampsador. Vid det tredje mättillfället var barken fuktig och hade sjunkit ännu djupare ner i marken. Vid det fjärde mättillfället hade barkytan tydliga trampsador och var ojämn. Barken hade även blandats med jord. Vid femte mätningen uppvisade barkytan tydliga trampsador och det uppmättes trampsador på över 20 cm djupa. Lite av den underliggande geotextildukens kant hade

Bild 6: Fålla 15 vid startmätning innan betessäsong samt vid slutmätning efter betessäsong.

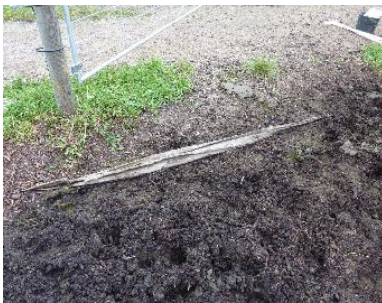
trampats upp i grindhålet (Bild 7). Vid slutmätningen var hela barkytan upptrampad och barken var uppblandad med jord och gödsel. Det uppmättes trampskador på över 15 cm.

Bild 7: Visar hur geotextilen blivit upptrampad i grindhålet.

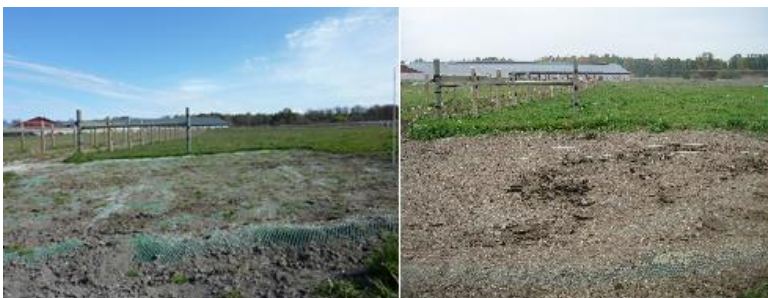
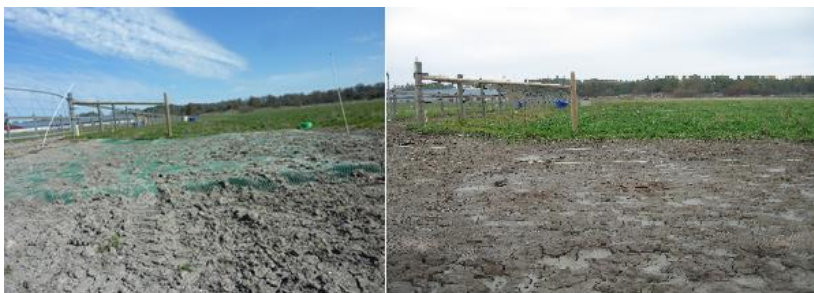
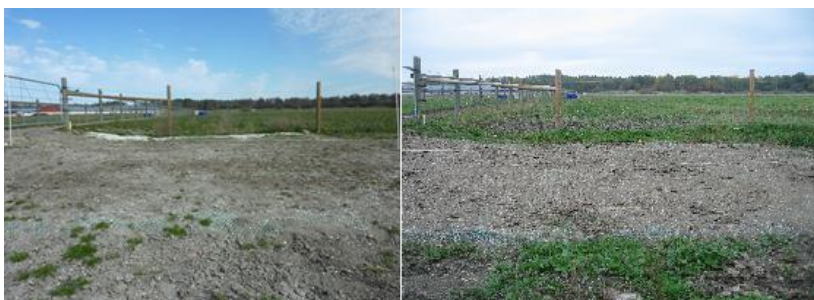
Armeringsmattan var vid startmätningen mer ojämn än vid slutmätningen i samtliga fållor (Bild 8, 9, 10). Armeringsmatta som markstabiliserande material tycks fungera tillfredställande och det uppkom inga trampskador under betessäsongens gång. Vid startmätningen observerades ett tunt lager eller endast fläckar av jord som låg ovanpå mattan. Detta lager blev under betessäsongens gång tjockare och innehöll både jord och gödsel. Vid slutmätningen hade ett hörn av mattan trampats upp i två av fållorna, fålla 13 och 14 (Bild 11). Det observerades även vid slutmätningen att den underliggande geotextilen vid grindhålet trampats upp i fålla 13 (Bild 12).

Bild 8: Fålla 22 A vid startmätning innan betessäsong samt vid slutmätning efter betessäsong.

Bild 9: Fålla 13 vid startmätning innan betessäsong samt vid slutmätning efter betessäsong.

Bild 10: Fålla 14 vid startmätning innan betessäsong samt vid slutmätning efter betessäsong.

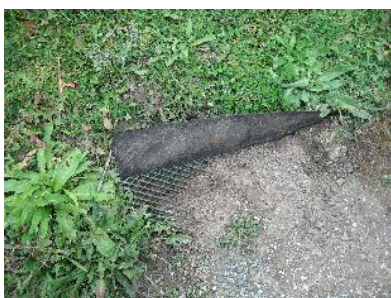
Bild 11: Visar hörnet i fålla 14 som blivit upptrampat.

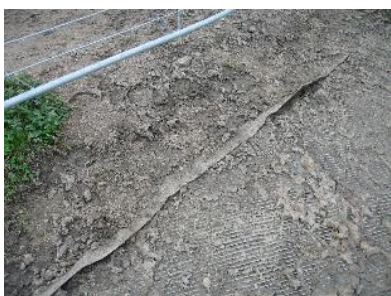
Bild 12: Visar fålla 13 där geotextilen trampats upp vid grindhålet.

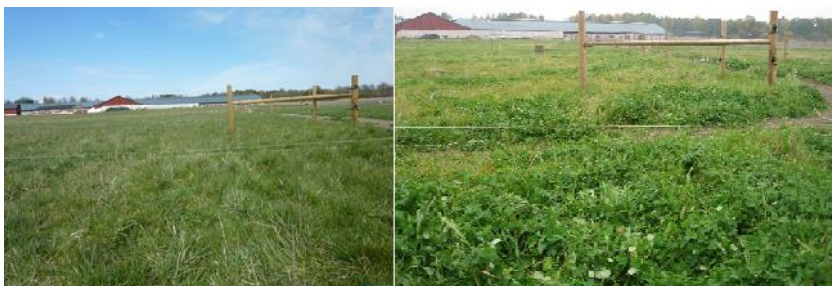
Fålla 22 C hade vid startmätningen återhämtats från föregående betessäsong genom att hela försöksrutan var jämn och helt i vegetation (Bild 13). Resterande mätningar i fålla 22 C visade att försöksrutan hade god vegetation och att det endast fanns en upptrampad jämn stig utan vegetation. Det observerades inga tecken på trampsador.

Bild 13: Fålla 22 C vid startmätning innan betessäsong samt vid slutmätning efter betessäsong.

Grindhålen utan markstabiliserande åtgärd visade få tecken på trampsador (Bild 13, 14, 15). Vid samtliga mättillfällen var kontrollrutornas ytor jämna.

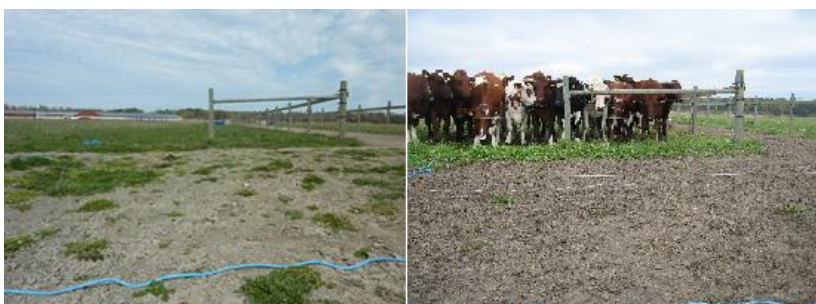
Fålla 25 uppvisade inga stora ojämnheter vid något av mättillfällena. Försöksytan förändrades endast lite mellan startmätning och slutmätning (Bild 14). Vid slutmätningen observerades trampmärken på hela försöksytan. Dock var dessa trampmärken grunda och orsakade inte någon direkt ojämnheter.

Bild 14: Fålla 25 vid startmätning innan betessäsong samt vid slutmätning efter betessäsong.

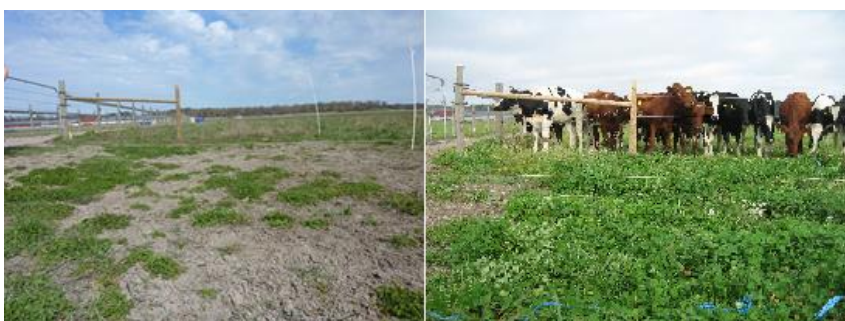
Fålla 16 var vid startmätningen jämn och växtligheten på försöksytan var främst ogräs och inte insådda vallväxter. Vid resterande mätningar var försöksytan jämn. Växtligheten på försöksytan ökade från startmätningen till slutmätningen och bestod av mer insådda vallväxter (Bild 15).

Bild 15: Fålla 16 vid startmätning innan betessäsong samt vid slutmätning efter betessäsong.

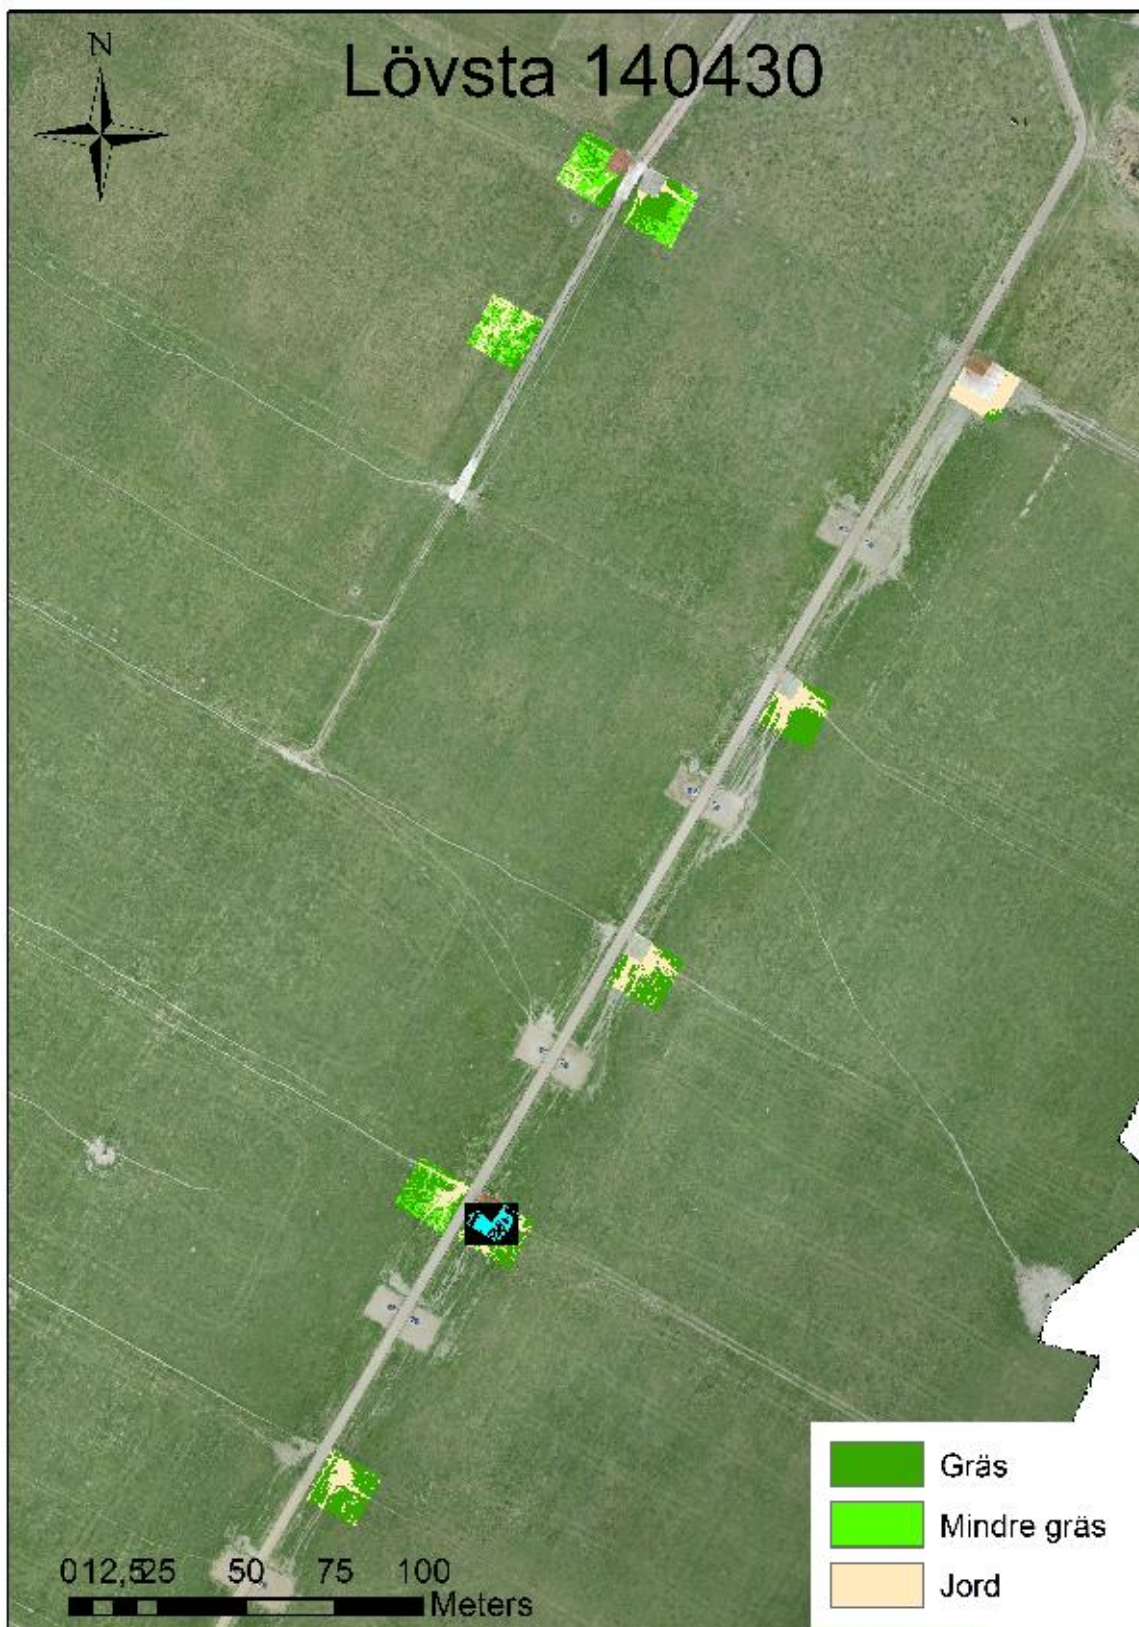
Bilaga 1: Flygfoto över Betesfällorna innan betessäsong.
