Coutances – Cathédrale Notre-Dame

Opération préventive de diagnostic (2018)

Alain Valais

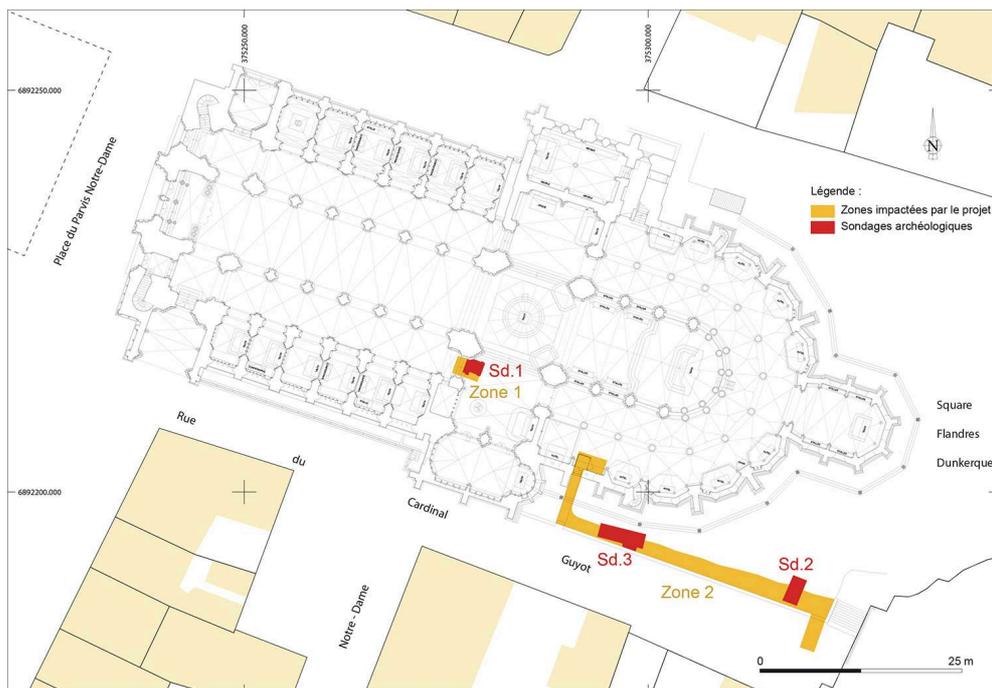
Fig. 1 – Plan de la cathédrale avec la localisation des sondages du diagnostic

- 1 La réalisation du diagnostic est liée à l'adaptation de la cathédrale de Coutances aux personnes à mobilité réduite. Les travaux d'aménagement, placés sous la maîtrise d'ouvrage de la conservation régionale des monuments historiques, concernent deux zones. La première, à l'intérieur de la cathédrale, se situe au bas de l'emmarchement qui sépare le transept sud du collatéral de la nef. La seconde, implantée à l'extérieur du sanctuaire dans le jardin de l'Évêché, longe le mur de soutènement de la rue du Cardinal-Guyot. Dans le transept sud, l'installation d'un ascenseur ou d'une rampe impose d'entamer le sous-sol sur une profondeur de 0,80 m. À l'extérieur, les terrassements, d'une trentaine de centimètres de profondeur et formant une bande d'un peu plus de 30 m de longueur sur 2 m de largeur, visent la création d'un cheminement piétonnier. Le diagnostic a permis de recueillir quelques données sur l'occupation antique du secteur de la cathédrale. Le tronçon d'une voirie orientée est-ouest a ainsi pu être mis en évidence dans l'un des sondages extérieurs (sondage 3). Pour autant, l'exiguïté des fenêtres d'observation et leur profondeur modeste n'ont pas permis d'atteindre partout les horizons gallo-romains. Les données relevées dans la cathédrale se sont limitées à la découverte de fondations continues des supports de la croisée et du transept, mais sans savoir s'il s'agit des fondations gothiques ou de celles de la cathédrale du XI^e s. (sondage 1). Enfin, un lot de carreaux de sol à décor incrusté de la fin du XIII^e s. ou de la première moitié du siècle suivant (sondage 2) signale des types de production maintes fois mis en évidence dans cette partie occidentale de la Normandie, ainsi qu'une phase de démantèlement de bâtiments médiévaux aux environs de la cathédrale. De tels travaux, incluant probablement des récupérations de matériaux, pourraient expliquer le emploi de carreaux médiévaux dans les chapelles

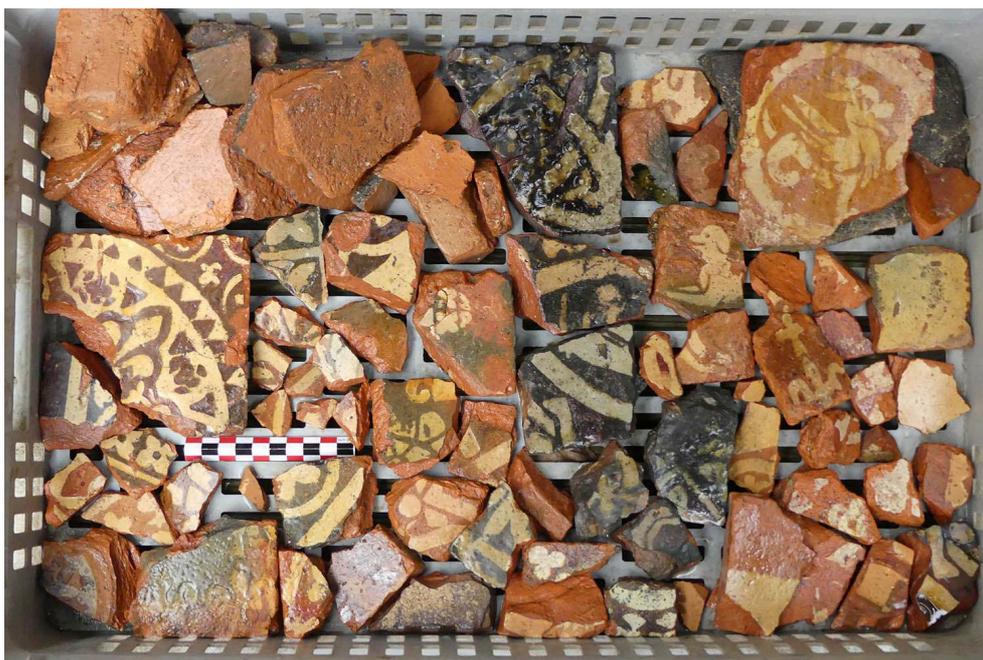
Fig. 2 – Lot de carreaux de terre cuite de la fin du XIII^e ou de la première moitié du XIV^e s. issu des niveaux de remblais de la première moitié du XV^e s.

nord de la cathédrale, tandis que d'autres fragments auraient été plus simplement rejetés, avec des remblais de la première moitié du XV^e s., dans le jardin de l'Évêché.
