### Harfleur – La Porte de Rouen

Sondage (2018)

Bruno Duvernois

# Harfleur – La Porte de Rouen

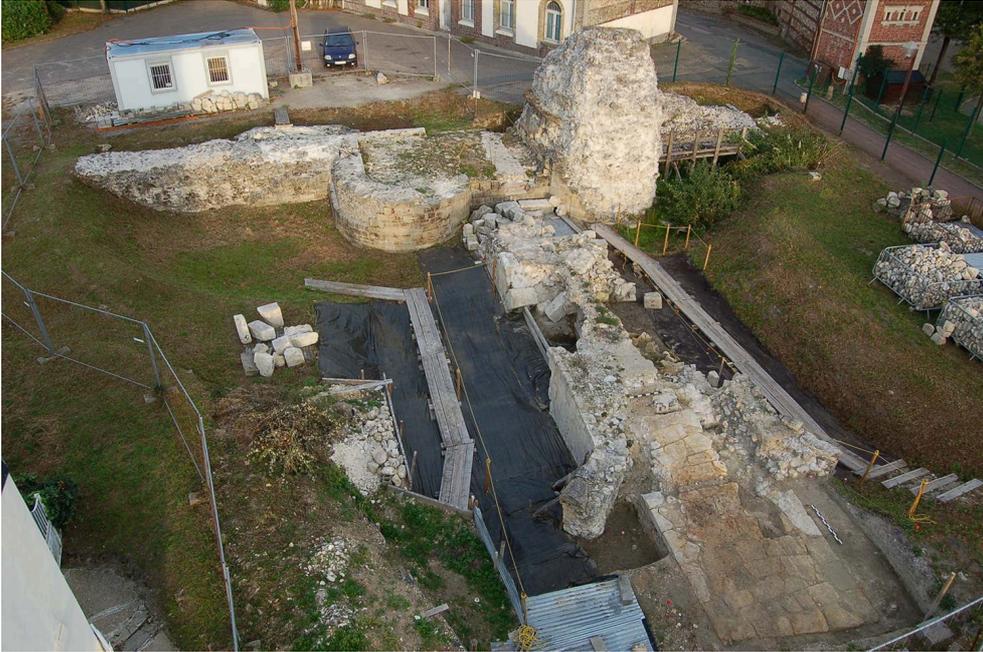
**Fig. 1 – Vue d'ensemble de la porte aux Cerfs**

À l'arrière-plan, du pont dormant au centre et du dallage de la rampe d'accès, au 1<sup>er</sup> plan.  
Cliché : B. Duvernois (ville d'Harfleur).

- 4 Le pont dormant, situé entre les deux ouvrages, est plusieurs fois remanié, pour s'adapter aux transformations de l'espace. Dans son premier état (fin XIV<sup>e</sup> s.), il est l'unique ouvrage qui franchit le fossé séparant le port de la campagne. Muni d'une arche centrale unique, un imposant blocage central lui sert de cœur, le long duquel

sont appareillés ses parements nord, sud et ouest. L'extrémité orientale est constituée d'un dallage de calcaire formant une rampe d'accès rectiligne. C'est cette partie, remarquable par son état de conservation, qui a fait l'objet d'une étude durant l'été 2018.

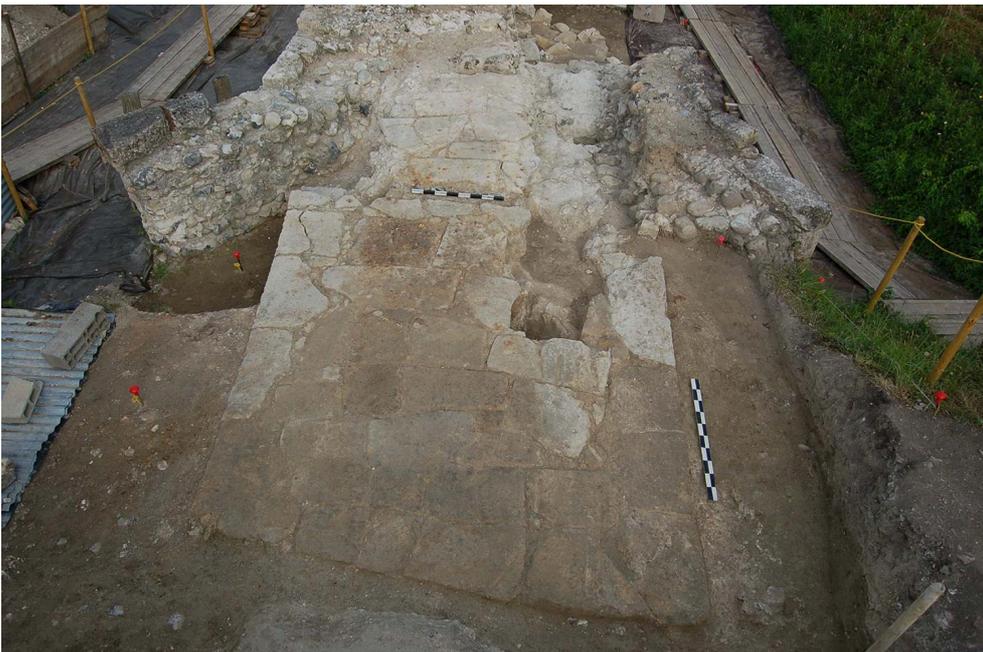
**Fig. 2 – Détails du dallage de la rampe d'accès au pont, côté est**

- 5 Ce dallage est presque entièrement conservé. Il a toutefois été endommagé sur son flanc nord par le creusement d'une tranchée de réseau HTA installé par deux fois en 1975 et en 1991. L'ouvrage, conservé sur une surface d'environ 6 x 3 m, est constitué de grandes dalles de calcaire de Caen et de calcaire à silex de la vallée de la Seine, appareillées et jointoyées au mortier de chaux. L'épaisseur des dalles est de 8 à 10 cm. Les deux extrémités nord et sud sont bien rectilignes. L'extrémité orientale est coupée en biais, formant une légère pointe du côté nord. La pente de la rampe est d'environ 6 %. L'ensemble repose sur les niveaux de colmatage du fossé.
