Sainte-Anne – Val d’Or

Sondage (2006)

Organisme porteur de l’opération : Université des Antilles et de la Guyane

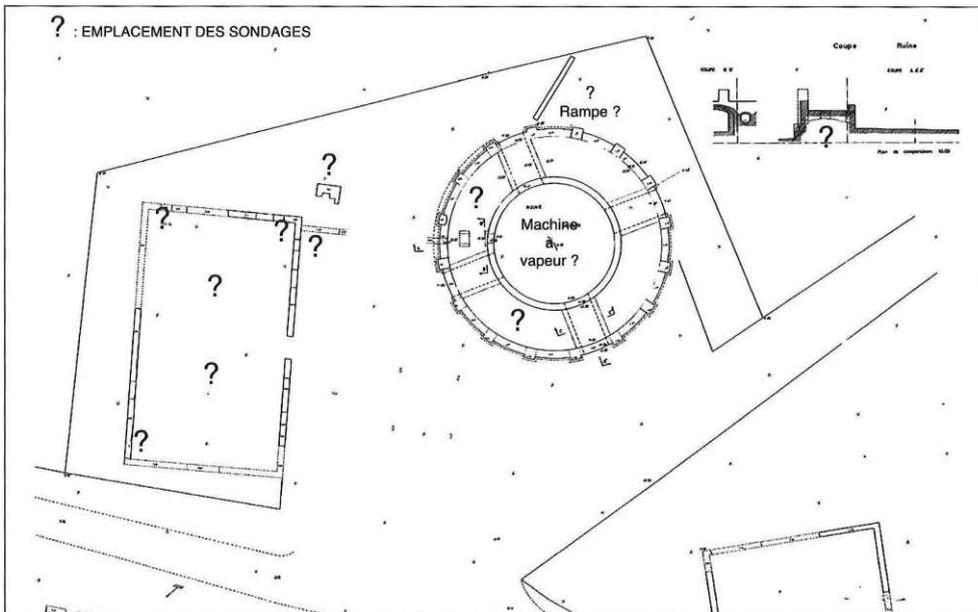
Fig. 2 – Plan des zones de décapage et de sondage

- 9 L'opération archéologique qui s'est déroulée durant trois jours a consisté en décapages et en sondages peu profonds effectués à la pelle mécanique, à la pioche et à la houe, le sabre d'abattis et la barre à mine servant à dégager les nombreuses racines de fromager qui envahissent les vestiges. L'opération a concerné :

- les vestiges du moulin : Zone 1, Zone 2, Zone 3 ;
 - les vestiges de la sucrerie : Zone 4, Zone 5, Zone 6, Zone 7 ;
 - l'espace compris entre le moulin et la sucrerie : Zone 8.

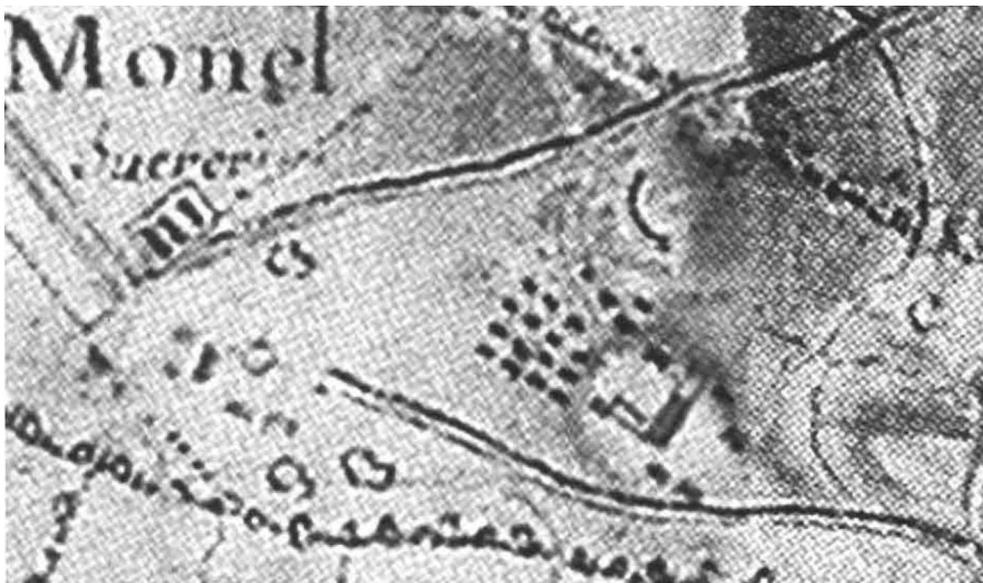
Fig. 4 – Plan des installations de la sucrerie Monnel-Maucroix

Extrait de la carte de 1770.

- 21 La carte de Moreau du Temple (1770) localise fort bien les différents bâtiments les uns par rapport aux autres et par rapport à la topographie ; elle respecte les proportions et ses erreurs de triangulation sont modérées dans ce secteur de l'île.

- 22 Le moulin y est représenté par un cercle rouge, la sucrerie par un long rectangle rouge bordé de noir (l'appentis des fourneaux), la purgerie et l'étuve par un rectangle et un carré rouges en dessous du moulin. Le grand rectangle compartimenté par trois bandes noires pourrait être un parc à bestiaux, les taches rouges à gauche de la sucrerie sont les cases à bagasse. La comparaison avec le plan partiel de 1785 confirme la localisation et la fonction des bâtiments principaux.

- 23 Sur les deux cartes, l'accès au moulin se fait par l'Est – et non par le Sud comme aujourd'hui –, et la sucrerie se trouve à l'Ouest, comme il se doit pour prévenir le risque qu'un incendie gagne la couverture en bois du moulin, poussé par le vent d'Est dominant. Le moulin n'a pas été déplacé par rapport à la sucrerie et surtout ses dimensions n'ont pas changées. Il faut donc considérer que, dès le XVIII^e s., le moulin avait un diamètre intérieur et un diamètre extérieur équivalents à ceux que le vestige présente aujourd'hui. Des modifications n'ont pu intervenir que dans son élévation par la construction de l'étage.

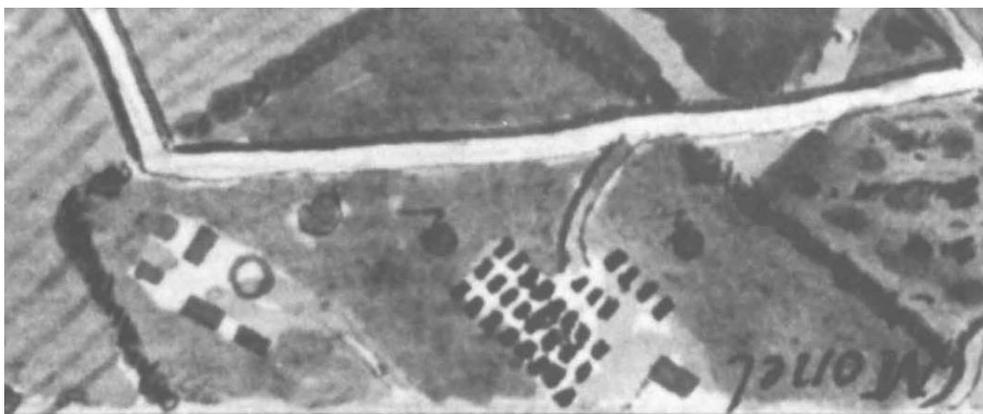
Fig. 5 – Extrait inversé du feuillet n° 80 du *Routier de la Martinique*, 1785

- 34 Telle qu'elle apparaît sur les cartes du XVIII^e s., la sucrerie ne semble pas avoir changé de place jusqu'à aujourd'hui. Cependant, si l'on considère le diamètre du moulin et les dimensions de la sucrerie sur la carte de 1770 et sur la vignette du routier de 1785, la surface du moulin paraît nettement plus importante que celle de la sucrerie : la longueur de celle-ci est supérieure au diamètre de celui-là.

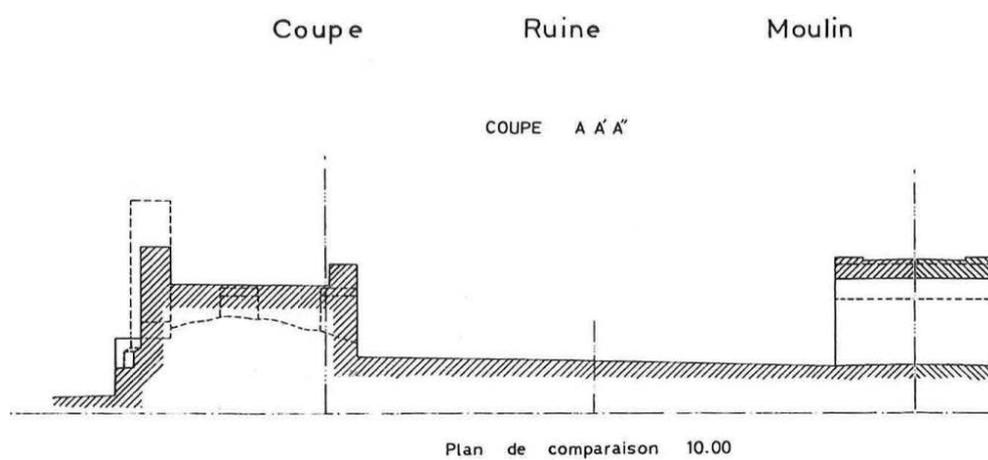
Fig. 6 – Coupe des ruines du moulin à bêtes de Val d'Or

- 26 Par ailleurs, l'inventaire de 1841 atteste que les maçonneries du moulin étaient déjà à cette date dans l'état où elles se trouvent actuellement : couronnées de piliers, avec un trottoir surélevé et quatre entrées voûtées.

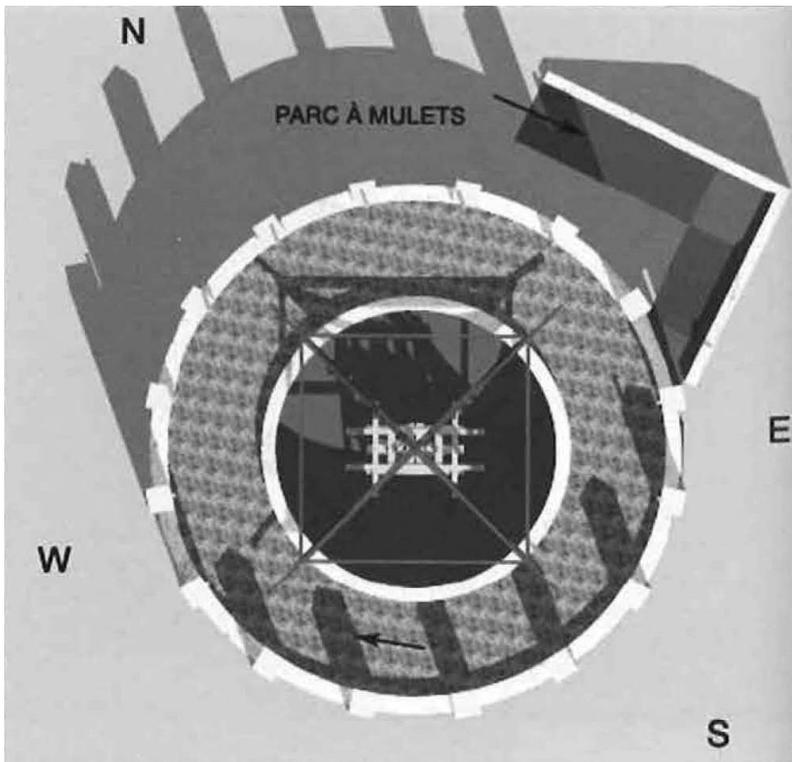
Fig. 7 – Proposition pour la restitution de la rampe

- 28 En revanche, deux trous d'attente, sur la façade du mur extérieur Nord-Est, forment une pente de 6,25 % à 0,80 m du sommet du mur : c'est une pente d'évacuation, pas de rampe. Cette pente et la marche de 0,80 m interdisent de croire que des mulets aient pu accéder au trottoir à cet endroit. En outre, l'aspect des cavités donne à penser qu'elles ont servi à encastrer des jambes de forces destinées à soutenir une poutre ou un poteau. Dans la même zone, les photographies de 1984 font apparaître les murets de soutènement de la terrasse qui marquait l'emprise de la zone de travail du moulin au-dessus de la dépression humide. Ces faits, associés à ce qu'on sait du fonctionnement d'un moulin à manège, conduisent à penser qu'il n'y a jamais eu de rampe dans ce secteur du moulin, mais qu'il s'y trouvait certainement un bâtiment en appentis : le parc à mulets. L'hypothèse d'un parc à mulets installé au Nord conduit à placer la rampe le long du mur Nord-Est.

- 47 L'accès au trottoir du moulin se faisait au Nord-Est par une rampe extérieure en bois, accolée au moulin. Ce matériau donne une forme particulière à cette rampe qui ne s'appuie qu'à deux endroits sur le mur du moulin.

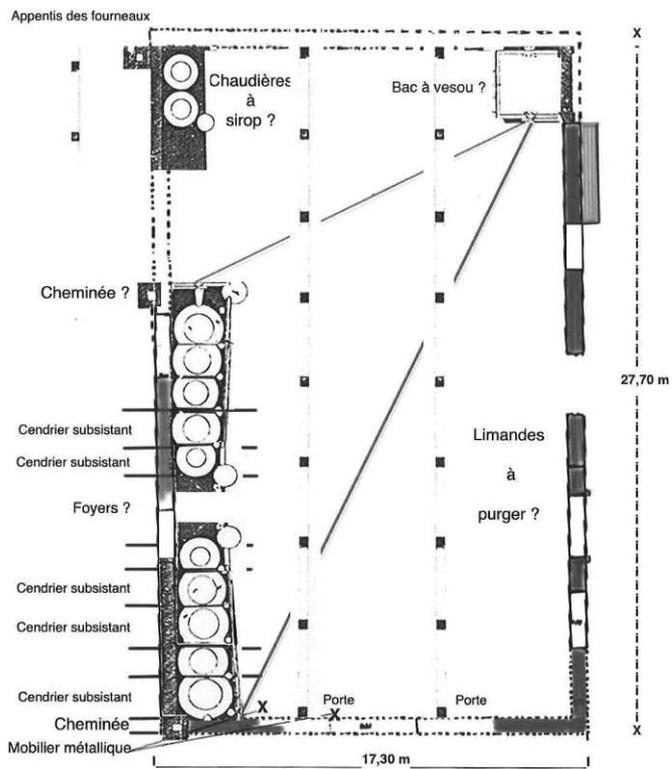
Fig. 8 – Restitution du plan de la sucrerie à partir des vestiges identifiables

- 39 Le raclage de la végétation du sol de la sucrerie par la pelle mécanique nous a révélé la présence du tuf de base mêlé par endroit à de la cendre provenant du brûlage périodique de la végétation par les équipes d'entretien du site. Le but étant de vérifier l'existence d'un mur médian courant du Sud au Nord et séparant la sucrerie en un espace de chauffage et un espace de cristallisation, aucune trace de fondation n'a permis d'étayer une telle hypothèse. Comme le signale l'inventaire de 1841, la toiture de la sucrerie était soutenue par une double haie de poteaux en bois dont la base en maçonnerie a totalement disparu.

- 40 L'état du sol permet en tout cas d'affirmer qu'aucun élément de chauffe n'a jamais été installé dans cette partie de la sucrerie. La partie Est du bâtiment était d'ailleurs carrelée en carreaux de terre cuite rouge de fabrication locale (0,30 x 0,30 m) dont le seul exemplaire subsistant a malheureusement été écrasé par la pelle mécanique et abandonné sur place.

- 42 En fouillant délicatement dans l'angle sud-ouest il a été possible de repérer la fosse de la première chaudière, totalement remblayée, et la base de la cheminée (0,80x0,80m) qui reposait sur un débord de 0,30 m en soubassement du mur sud.

- 43 Des fondations partant du mur sud parallèlement au mur ouest, à 2 m de ce dernier, ont confirmé que nous avons bien affaire au massif des chaudières. Cette hypothèse est renforcée par le niveau légèrement supérieur de cette partie de la sucrerie par rapport à celui de la zone 5 où nous avons trouvé, avec le carreau, le niveau de base de la sucrerie.

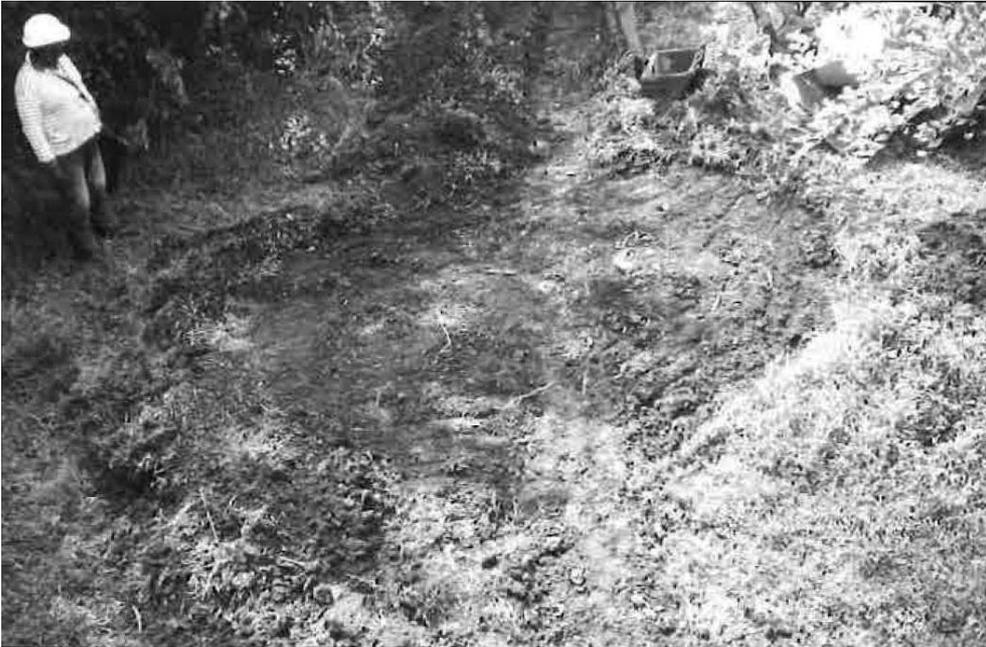
Fig. 9 – Zone 1 : emplacement du châssis du moulin après décapage

- 32 Sous ces premières couches, on trouve partout un compactage de tout venant en roches de petit calibre, avec des traces de mortier à la chaux. Il s'agit, semble-t-il, de l'ancien sol du moulin, posé sur le tuf calcaire du petit plateau qui sert d'assise à l'ensemble des installations. Au centre, des moellons dégrossis et liés à la chaux remplacent le tout-venant battu et semblent dessiner une assise pour le châssis du moulin. Aucune trace de socle pour une machine à vapeur n'a pu être découverte. Aucun objet mobilier n'a été trouvé sur l'ensemble du moulin.

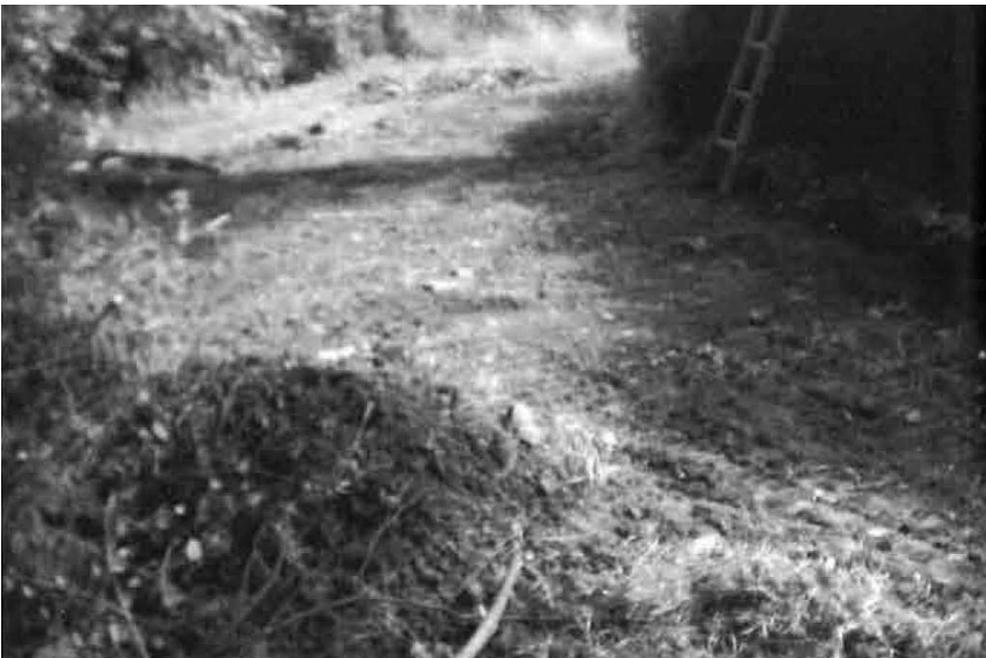
Fig. 10 – Zone 2 : décapage de l'emplacement supposé de la rampe d'accès au trottoir

- 27 Le décapage de la zone 2 était destiné à retrouver les traces de la rampe pour animaux attestée par les sources écrites ; il a fallu admettre que les nettoyages successifs à l'engin boteur avaient fait disparaître toute trace de maçonnerie.
