Lavaufranche – Commanderie d’Hospitaliers

Opération préventive de diagnostic (2017)

Lavaufranche – Commanderie d'Hospitaliers

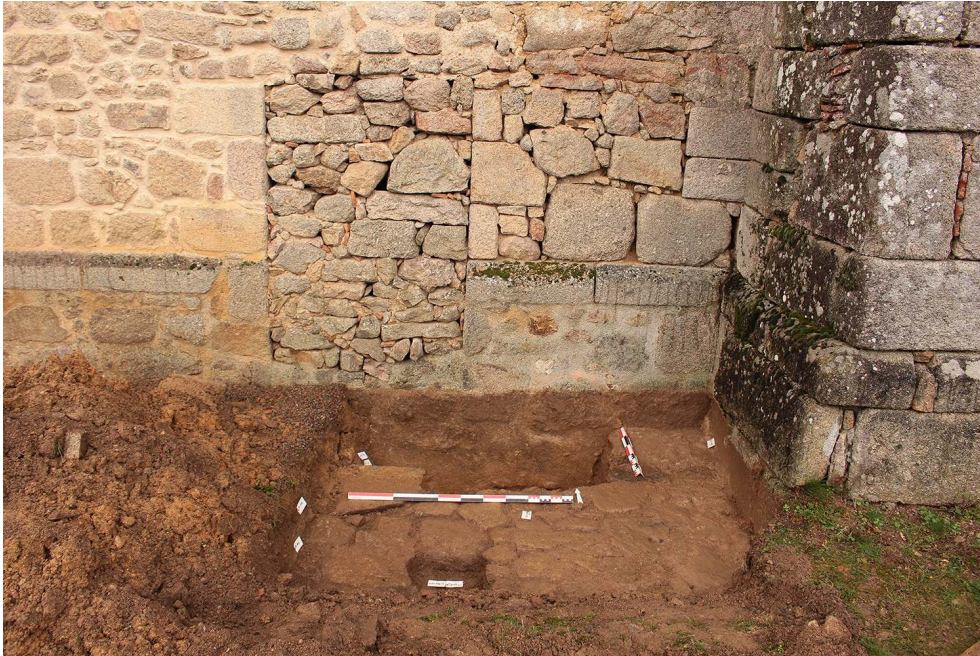
Fig. 2 – Vue d'ensemble du sondage 1

- 4 Les sondages 1 à 4, réalisés aux abords extérieurs de la chapelle, ne livrent pas de vestiges antérieurs à la période moderne. L'information principale recueillie à l'occasion de ces sondages tient à la présence de sépultures modernes immédiatement au sud de la chapelle. L'espace funéraire connu à l'est de l'édifice se développait donc également au sud, peut-être dans une partie au moins de l'actuelle parcelle B405. L'étendue de cet espace funéraire n'est cependant pas déterminée.
