## Mutzig – Lotissement Les Trois Pics, route de Strasbourg

Opération préventive de diagnostic (2017)

Organisme porteur de l'opération : Archéologie Alsace

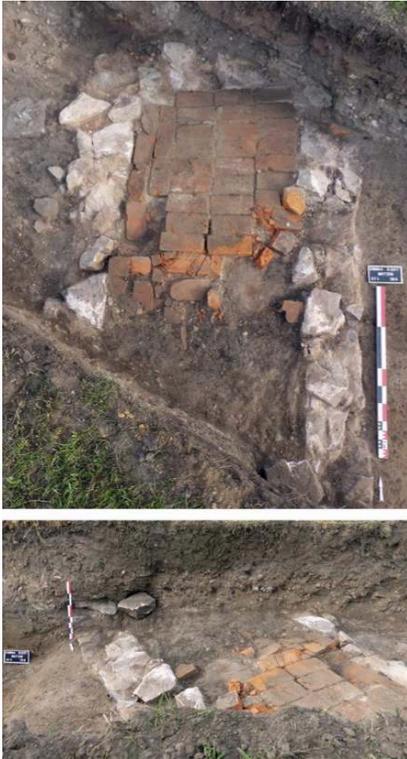
- 3 La première correspond aux fondations d'un petit bâtiment d'environ 8 m de long sur 2 m de large d'après le cadastre actuel. D'après les photographies aériennes à disposition pour la commune, ce bâtiment est visible en 1957 mais semble détruit en 1976. Même s'il reste délicat de proposer une fonction précise à ce bâtiment isolé et très étroit, il pourrait vraisemblablement s'agir d'un abri ou d'une gloriette de jardin.

Fig. 1 – Vues en plan et en coupe de la structure n° 1
