Windstein – Château du Nouveau-Windstein

Sondage (2017)

Alain Kieber

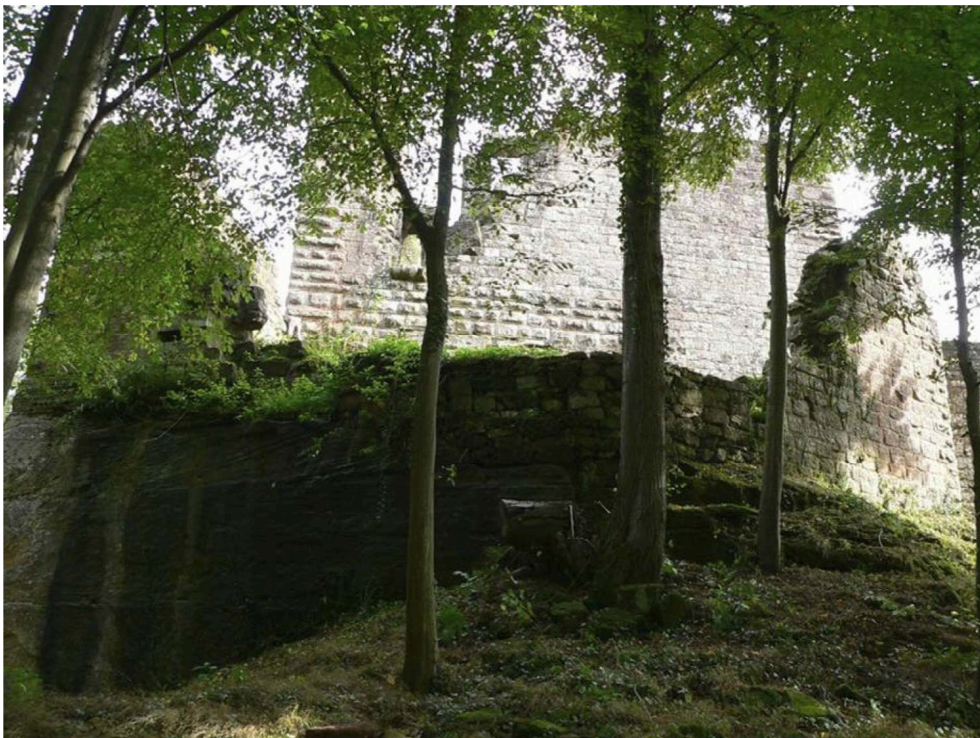
Fig. 1 – Rocher portant le bastion nord en 2016

- 3 Une brèche dans le bastion nord est intervenue. Celle-ci a été comblée provisoirement par un assemblage en récupération de pierres sèches retenues par des treillis métalliques. Ces gabions installés à la fin des années 1970, présentent aujourd'hui un vieillissement avancé.

- 4 Les parements mis au jour par les bénévoles de l'association Les Veilleurs du Nouveau-Windstein au pied du rocher portant le bastion présentent la même typologie que les sections de murs encore préservés de part et d'autre de la brèche. De plus, un ensemble de chaînages d'angle aux caractéristiques identiques (surfaçage, forme du liseré, etc.) a également été mis au jour lors des travaux. Ces chaînages, dont les deux faces présentent un bossage, présentent les mêmes caractéristiques que les chaînages encore présents à l'angle nord et à l'angle sud du bastion.

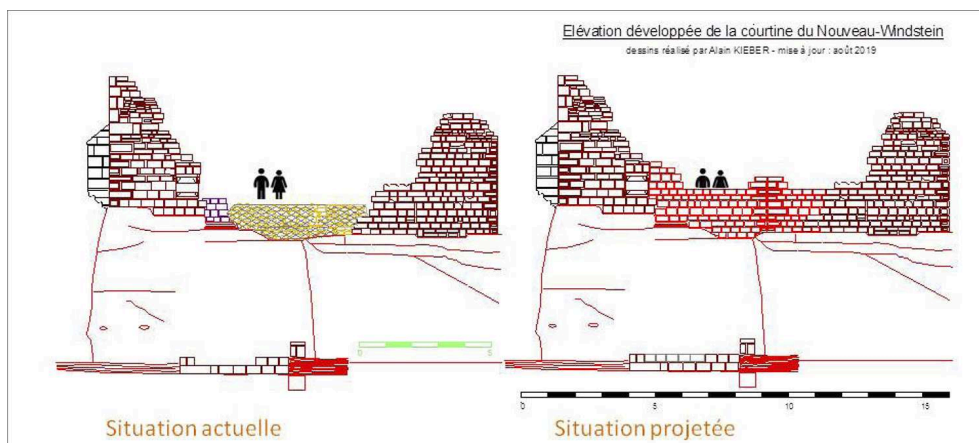
Fig. 3 – Mur nord du bastion dans sa configuration actuelle (à gauche) et dans la situation restaurée projetée (à droite)

- 5 Un projet actuellement en cours de préparation propose le remontage de ces éléments d'architecture ce qui permettra une meilleure lecture architecturale du bastion du Nouveau-Windstein et de sécuriser ce dernier.
