### **Horbourg-Wihr – Grand'Rue**

Opération préventive de diagnostic (2017)

# Horbourg-Wihr – Grand'Rue

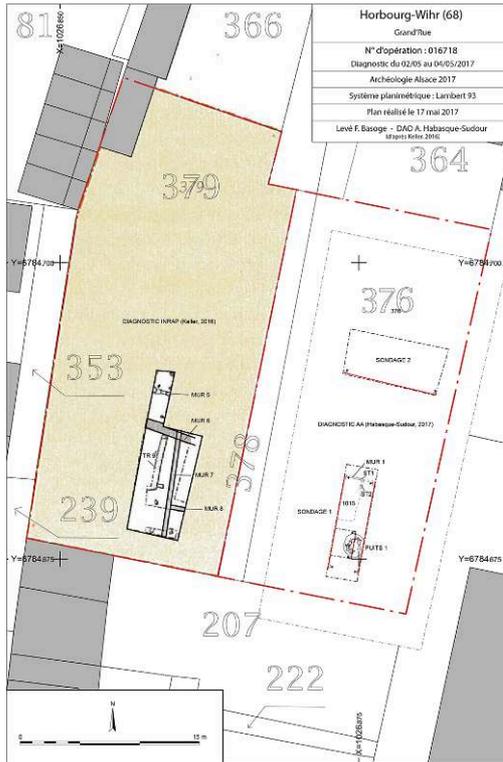
Fig. 1 – Plan des diagnostics

- 1 Le diagnostic réalisé Grand'Rue (au niveau du 36) à Horbourg-Wihr avait pour objectif d'évaluer le potentiel archéologique d'un terrain de 549 m<sup>2</sup>, concerné par la construction d'une maison individuelle et d'une piscine. Deux sondages ont été effectués. Le sondage 1 a été réalisé à l'emplacement de la future piscine jusqu'à la cote de fond de fouille prévue à -1,50 m sous le niveau actuel. Avec l'accord de l'aménageur, un sondage (de la taille du godet de curage) plus profond de 0,80 m supplémentaire a pu être effectué à l'emplacement du puits. Cette opération a permis d'atteindre le substrat et de prélever des bois provenant du radier de fondation du cuvelage. Le sondage 2 se situait à l'emplacement de la future maison. La cote de fond de fouille (-0,86 m) n'a pas permis d'atteindre les niveaux antiques.

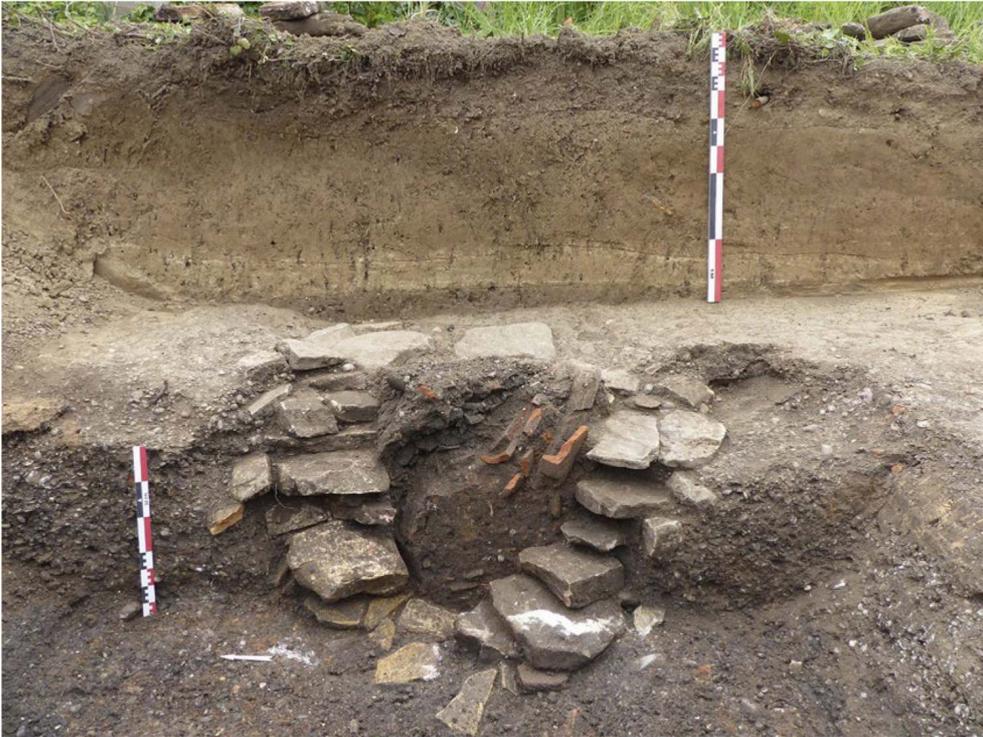
Fig. 2 – Puits

- 2 Le sondage 1 a permis la mise au jour d'un puits et de vestiges liés à un bâtiment à pans de bois et torchis. Les deux ensembles sont installés sur un niveau de remblais dont le toit servait probablement de niveau de circulation. La construction du puits n'est pas datée précisément mais la constitution de son comblement est postérieure à la fin du II<sup>e</sup> s.-début III<sup>e</sup> s. La chronologie relative permet de situer la construction et l'utilisation du puits dans le courant du II<sup>e</sup> s. Le matériel récolté dans les fondations du bâtiment date de la fin du I<sup>er</sup> s., début du II<sup>e</sup> s. La couche de démolition, constituée de torchis, a livré de la céramique du courant du II<sup>e</sup> s.

- 3 Ces indices de datation témoignent que le puits et le bâtiment ont probablement fonctionné ensemble au II<sup>e</sup> s. Si le bâtiment semble détruit dans le courant du II<sup>e</sup> s., le puits a pu fonctionner jusqu'à la fin du II<sup>e</sup> s.-début du III<sup>e</sup> s. Le puits se situait très probablement en fond de parcelle et équipait celle-ci. La faible distance entre le puits et le bâtiment (environ 2 m) est courante à Horbourg-Wihr (Flotté 2012). L'orientation du
