Journal international de géosciences et de l'environnement

La région des lacs de Kurtna : un joyau naturel sujet aux pressions anthropiques

Marko Vainu, Jaanus Terasmaa et Quentin Choffel

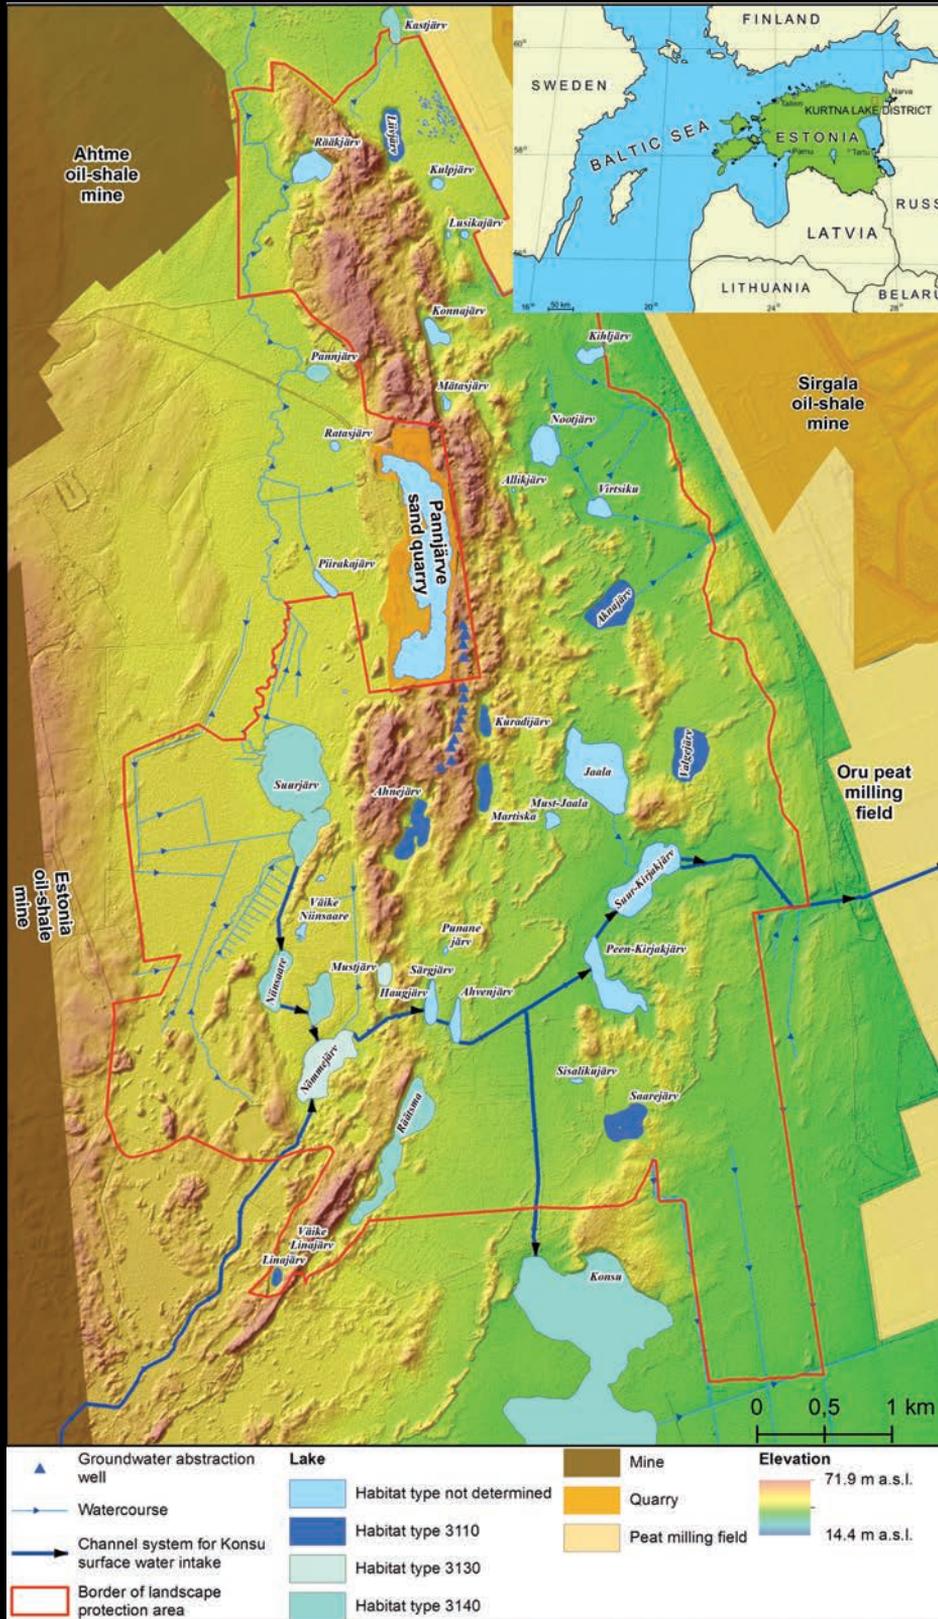
Figure 1 : Morphologie de la région des lacs de Kurtna, ses influences anthropiques et les types d'habitat lacustres selon la Directive Habitat 92/43/CEE.

la Directive Habitats de l'UE (figure 1). Neuf appartiennent au type d'habitat 3110 - eaux oligotrophes très peu minéralisées des plaines sablonneuses ; deux appartiennent au type 3130 - eaux stagnantes, oligotrophes à mésotrophes avec végétation de *Littorelletea uniflorae* et/ou d'*Isoëto-Nanojuncetea* ; et sept appartiennent au type 3140 - eaux oligo-mésotrophes calcaires avec végétation benthique à *Chara* spp. Certains lacs de type 3110 abritent des espèces végétales rares et protégées en Estonie – la *Lobelia dortmanna*, le *Sparganium angustifolium* et l'*Isoetes lacustris*.

En 1946, la première mine souterraine de schiste bitumineux, « Ahtme », a été établie au nord-ouest de la région des lacs (figure 1). Comme la couche de schiste bitumineux se trouve sous la nappe phréatique, l'excès d'eau doit être pompé pour l'excaver. Par conséquent, l'établissement de la mine d'Ahtme fut

En 1962, une mine de schiste bitumineux à ciel ouvert, « Sirgala », a été établie à l'est de la région des lacs (figure 1). Elle est toujours en fonctionnement et se situe aujourd'hui à 500 m du lac le plus proche. Dans cette mine, le niveau d'eau a été abaissé de plus de 20 m (figure 2). Depuis les années 1990, la société minière a été tenue de prévenir la région des lacs contre toute infiltration dans la mine, en maintenant des canaux de filtration à la limite ouest de la mine et en protégeant le versant ouest de la mine par une barrière d'infiltration. La compagnie minière a éprouvé des difficultés à fournir de l'eau pour les canaux de filtration pendant les périodes les plus sèches et, par conséquent, pendant les périodes les plus déterminantes. Par exemple, à l'automne 2015 et au printemps 2018, le canal de filtration était complètement sec (figure 3).

En 1964, la carrière d'extraction de tourbe « Oru » a été créée à l'est de la région des lacs (figures 1 et 5). L'objectif principal était d'utiliser efficacement la ressource avant qu'elle ne soit per-

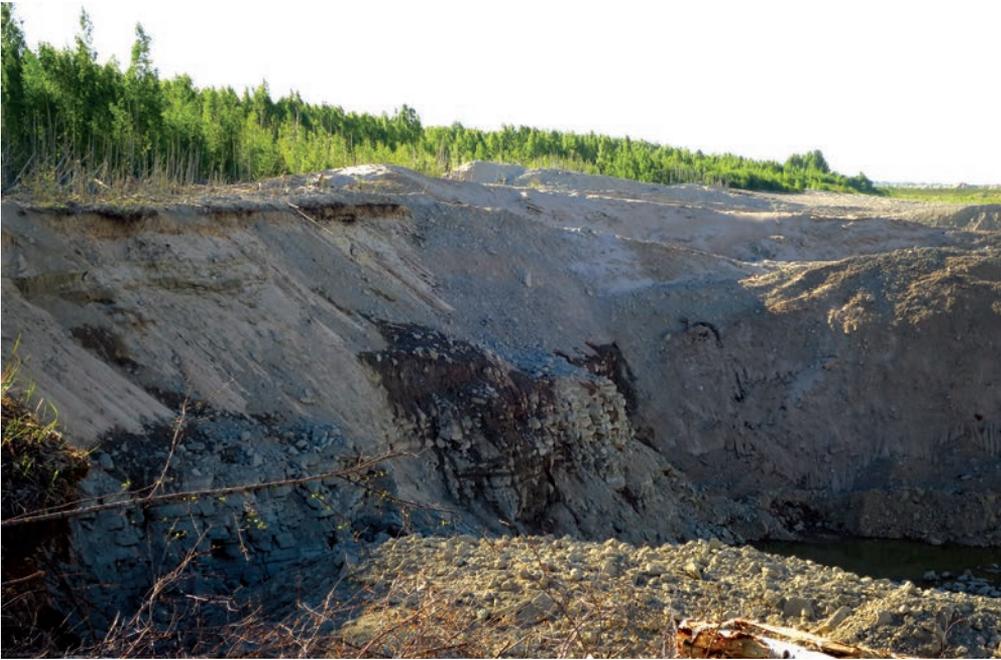
Figure 2 : Les eaux souterraines qui s'écoulent dans la mine Sirgala (photo de Marko Vainu).

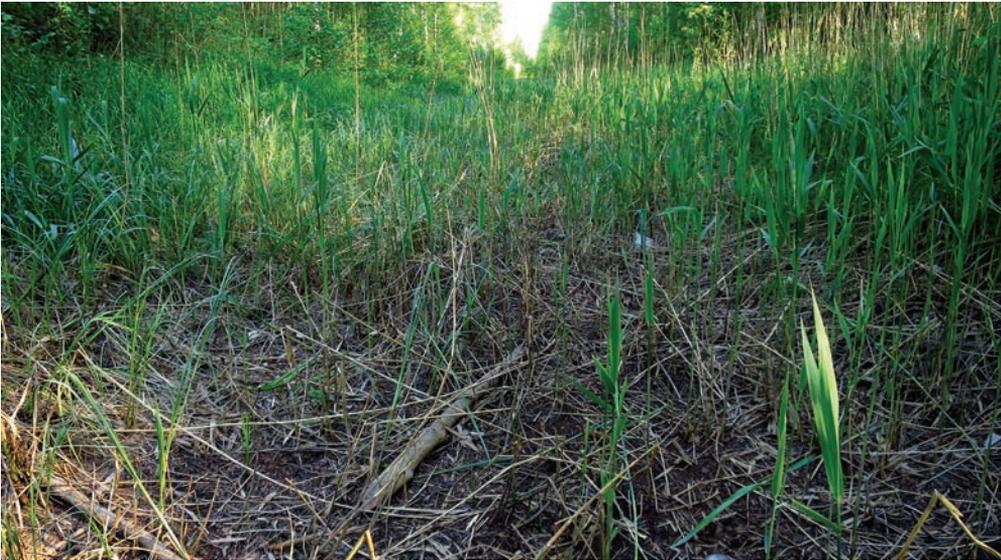
Figure 3 : Canal de filtration asséché à la limite ouest de la mine Sirgala en mai 2018 (photo de Marko Vainu).

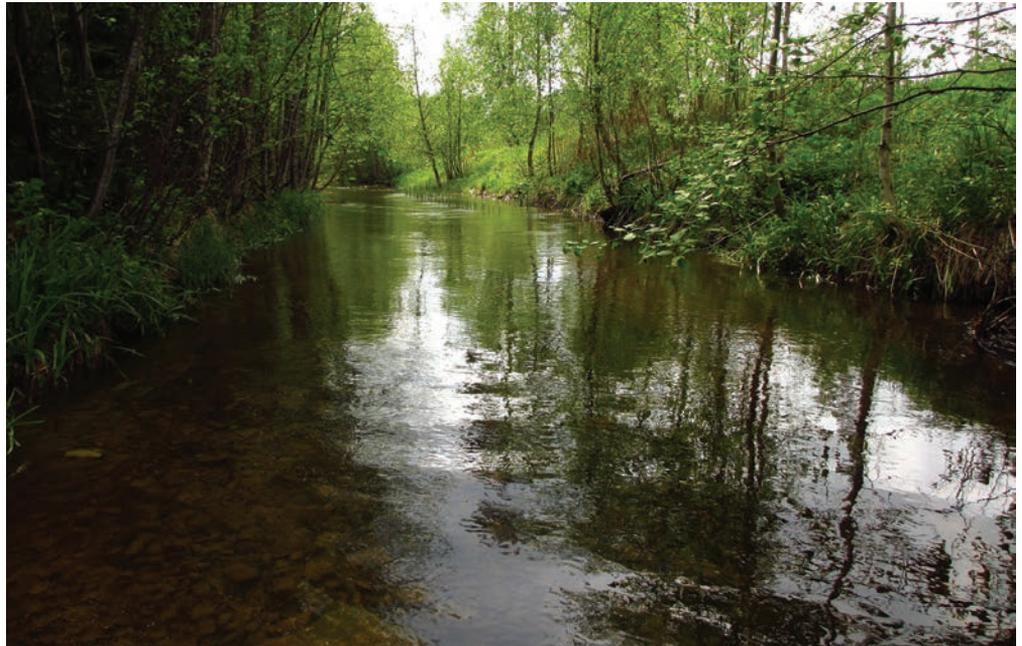
Figure 4 : Eau minière se déversant dans le canal de Raudi (photo de Marko Vainu).

plus à l'ouest, est détournée vers le canal principal du système, le canal de Raudi (figure 4). Plus tard, l'eau minière de schiste bitumineux « Estonia » a également été ajoutée. À l'heure actuelle, neuf lacs sont reliés au système de canaux (figure 1) et seule l'eau de la mine « Estonia » est pompée dans le canal de Raudi. Le débit de pompage moyen en 2016 et 2017 était de 550 l/s. Une partie de l'eau s'écoule vers le lac Konsu,

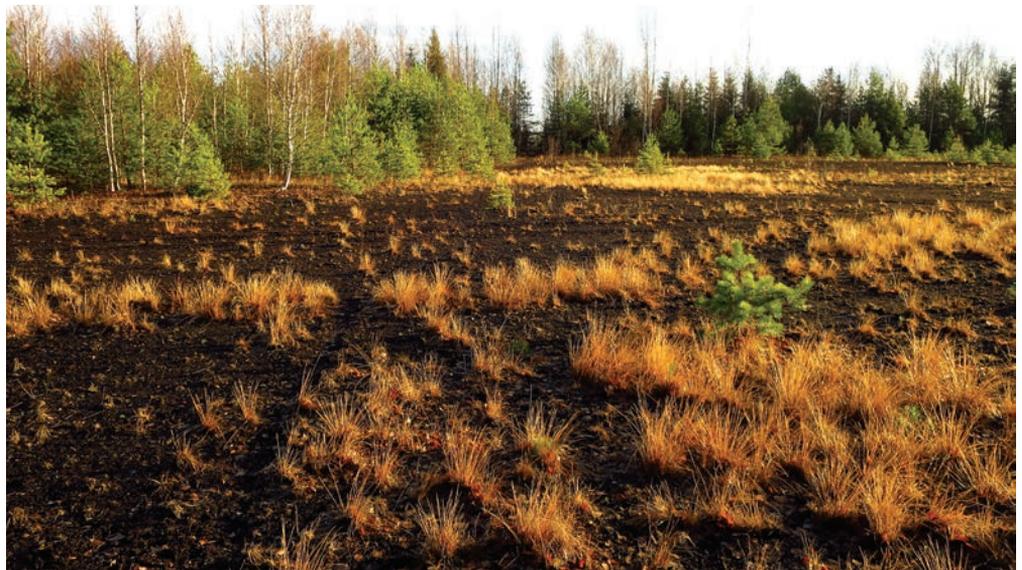
Figure 5 : Section abandonnée de la carrière d'extraction de tourbe de la partie nord de la région (photo de Marko Vainu).

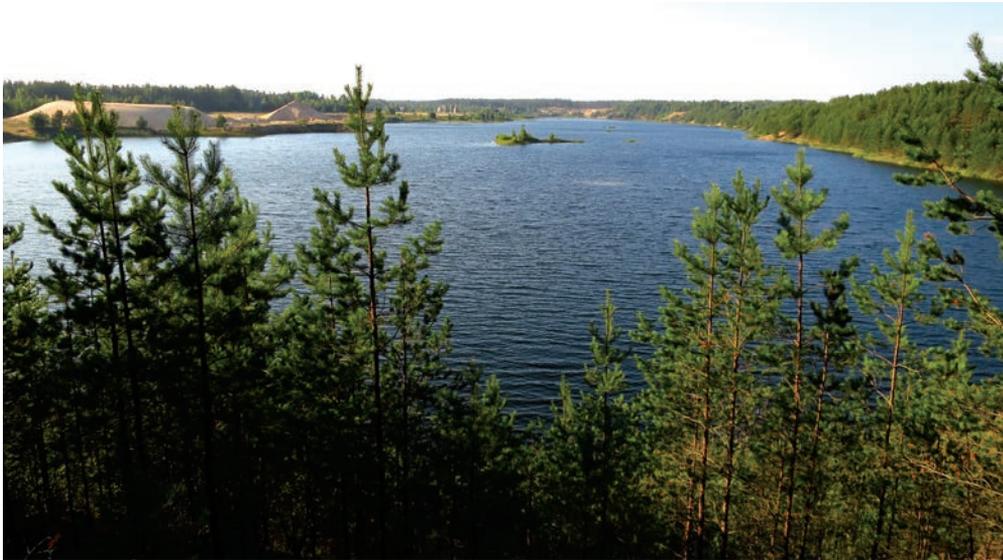
Figure 6 : CLac artificiel de la carrière de sable de Pannjärve (photo de Marko Vainu).

Toujours en 1964, une carrière de sable (Pannjärve) a commencé à être exploitée au centre du champ de kames. Elle a été établie dans la partie du champ de kames la plus diversifiée topographiquement. Dans un premier temps, l'excavation a eu lieu au-dessus de la nappe phréatique. Cela n'a donc pas eu d'effet sur les lacs, mais depuis 1979, le sable a été excavé sous la nappe phréatique, avec l'utilisation du pompage-turbinage. L'exploitation minière s'est poursuivie et un lac artificiel d'une superficie de 45 ha s'est formé dans la carrière (figure 6).

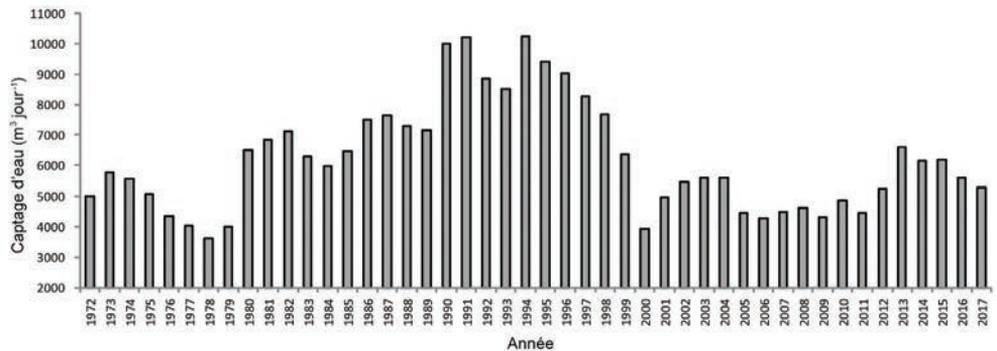
Figure 7 : Taux de pompage annuels moyens de la prise d'eau souterraine de Vasaverve.

L'installation la plus récente, et sans doute la plus problématique sur le plan de l'utilisation des ressources naturelles, a été construite au centre de la région des lacs en 1972. Il s'agit de la prise d'eau souterraine de Vasavere. La prise d'eau se compose de 14 puits, d'où l'eau potable de la ville voisine de Jõhvi et de certains quartiers de Kohtla-Järve est pompée. Actuellement, le débit maximum autorisé est de 8000 m³/jour. Le débit de pompage réel a varié de 4000 m³/jour à la fin des années 1970 et au début des années 2000 à 10 000 m³/jour au début des années 1990 (figure 7). Vainu (2018) a montré que le pompage avait considérable-

ment affecté la balance hydrique et les niveaux d'eau des lacs voisins, en particulier les lacs Martiska, Kuradijärv et Ahnejärv (à lire dans la description des lacs spécifiques).

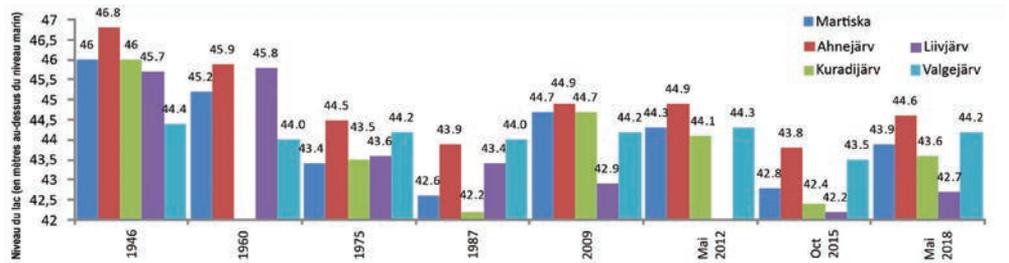
Figure 12 : Niveaux d'eau enregistrés des cinq lacs autrefois oligotrophes dans la région des lacs de Kurtna.

au-dessus du niveau de la mer, mais lors de l'été 2006 et de l'automne 2015, celui-ci est redescendu à 42,2 m au-dessus du niveau marin (figure 12). Le lac a donc perdu plus de quatre mètres lors de cas extrêmes.

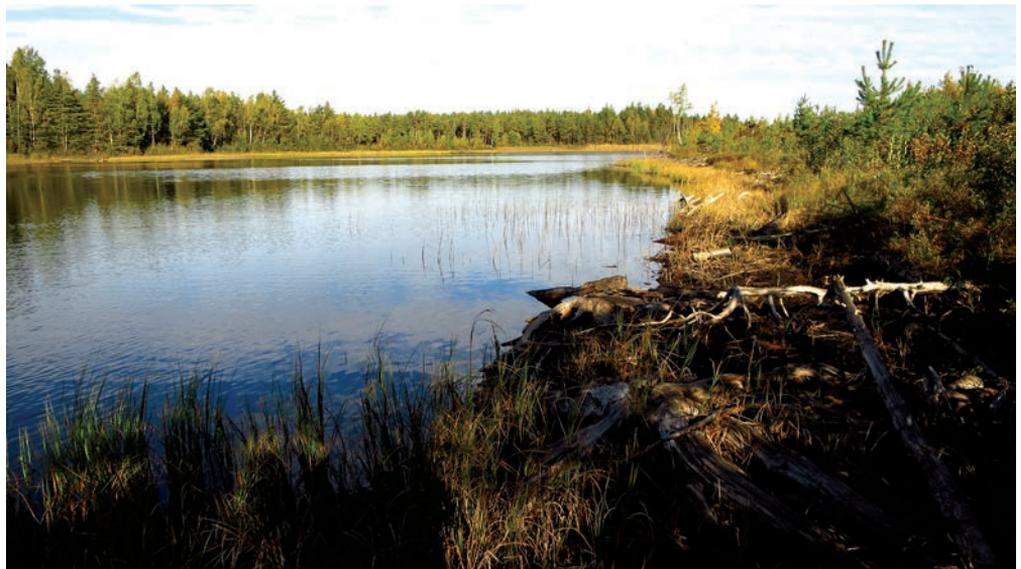
Figure 13 : Vue du lac Liivjärv depuis la rive est. Au premier plan, on aperçoit la tourbière drainée (photo de Marko Vainu).

La principale pression anthropique ayant affecté le niveau d'eau du lac a été l'abaissement du niveau d'eau souterraine, causé par le drainage de la tourbière adjacente (figure 13) et de la mine de schiste bitumineux à ciel ouvert située à proximité. La baisse du niveau d'eau s'est principalement manifestée dans les années 1960 et 1970, après la mise en place du réseau de drainage de la carrière de broyage de tourbe. La baisse spectaculaire du niveau d'eau a eu d'importantes répercussions sur l'état du lac. Dans les années 1950, le lac présentait une très faible teneur en nutriments, et par la suite, une végétation très clairsemée et une faible biomasse planctonique. En outre, la transparence de l'eau était très importante – 6,6 m (la plus importante de Kurtna) (Mäemets, 1977). En 1987, la teneur en nutriments de la couche superficielle avait augmenté (azote total : 0,7 mg/l, phosphore total : 0,003 mg/l) et, bien que la biomasse planctonique fût encore faible, de la végétation avait commencé à prospérer dans le lac (Mäemets *et al.*, 1989). L'eau n'était alors transparente que jusqu'à 4 m. En mai 2018, le niveau de transparence de l'eau n'était plus que de 1,6 m, le lac devenant anoxique à partir de 3 m de profondeur. La teneur en azote total dans la couche superficielle était de 0,52 mg/l et de 0,023 mg/l en phosphore total. Par conséquent, le lac n'a cessé de se détériorer, et subit aujourd'hui un processus d'eutrophisation dû à un volume d'eau trop faible.

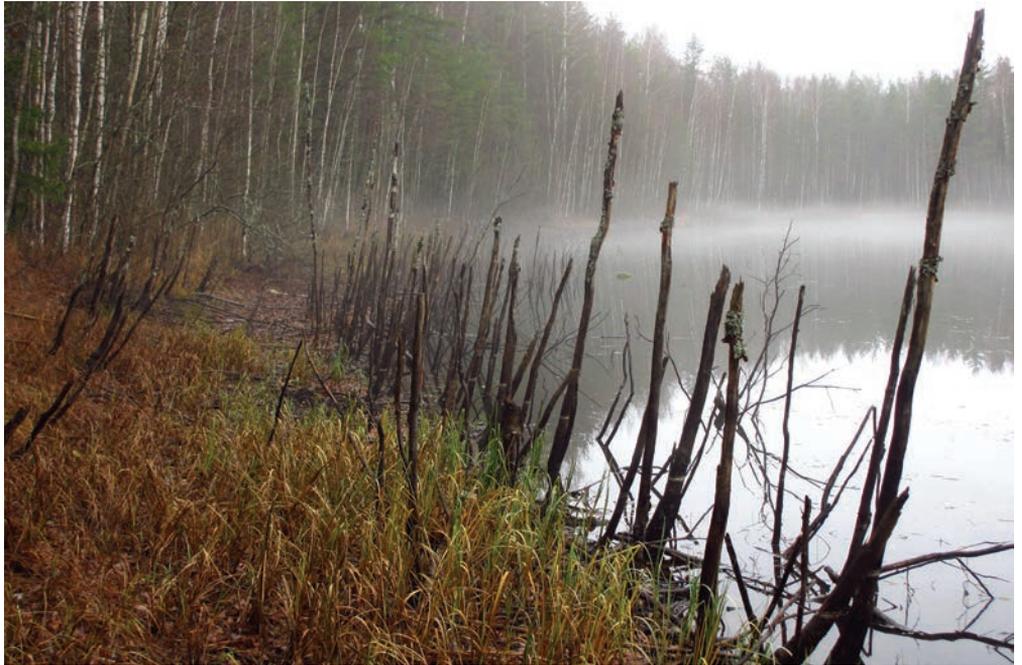
Figure 16 : Vue du lac Kuradijärv et des arbres morts sur ses rives (photo de Marko Vainu).

ses eaux littorales. Il s'agit des vestiges des niveaux d'eau les plus bas des années 1970 à 1990, lorsque la zone côtière était habitée par une végétation terrestre. Après la montée du niveau d'eau, les arbres sont morts, mais sont restés en place, accentuant alors le caractère démoniaque du lac (figure 16).

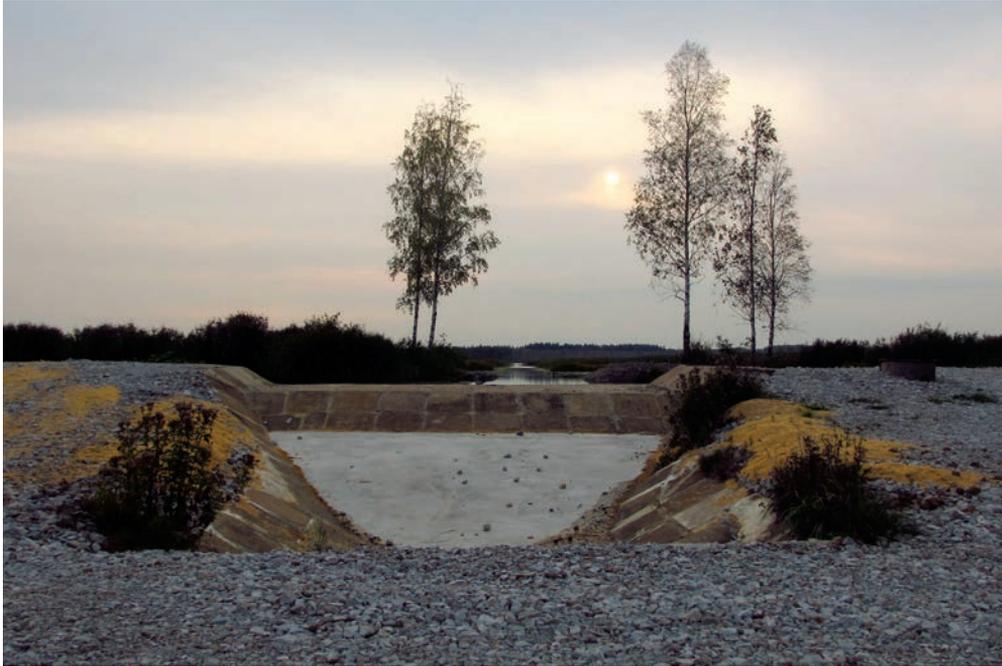
Figure 19 : Barrage sur la rive sud-est du lac Konsu, utilisé pour la régulation du niveau du lac (photo de Marko Vainu).

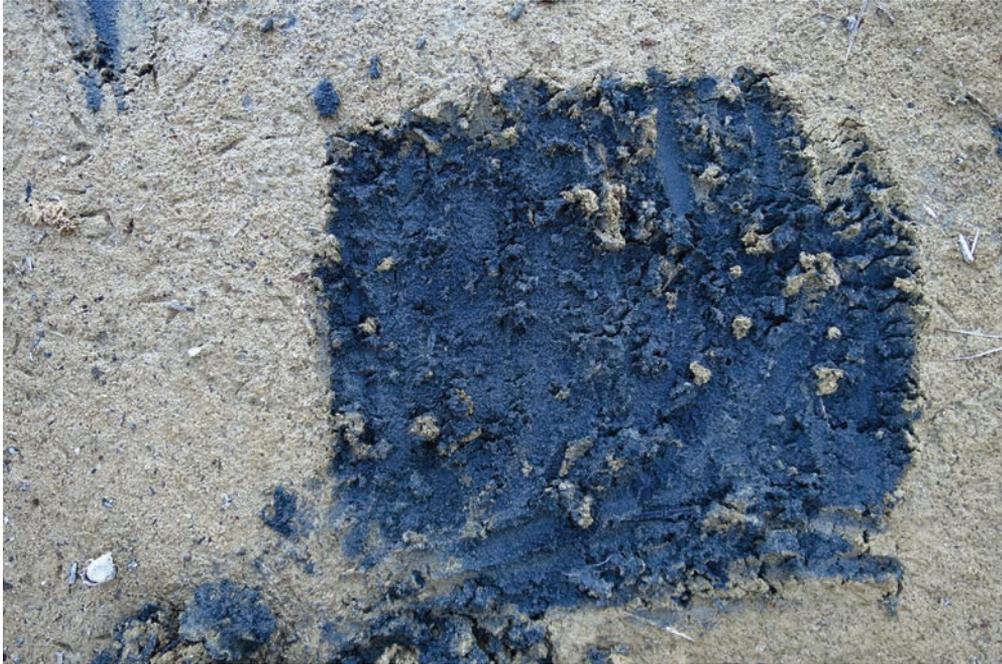
Figure 21 : Une fine couche de calcite recouvrant une couche de sédiments, enrichie avec du sulfure de fer (FeS), dans la zone proche du lac. Photographie prise quand le niveau de l'eau était bas, quand cette zone était exposée (photographie : Marko Vainu).

nuira pas à l'écosystème du lac, mais après avoir été diffusé dans les pores de la couche sédimentaire supérieure, il peut servir de source d'oxygène pour les bactéries et être réduit en sulfure (S⁻). Les conditions préalables à cette réduction sont une quantité suffisante de matières organiques et l'anoxie, qui est toujours présente dans les sédiments, mais pas sur la couche sédimentaire dans les lacs riches en oxygène. Le sulfure peut former soit de l'hydrogène sulfuré (H₂S) qui empoisonne la faune et la flore, soit du sulfure de fer (FeS) suite à une réaction avec du fer. Comme le sulfure de fer (FeS), les sulfures sont piégés dans les sédiments et ne peuvent pas dégrader l'écosystème. Mais si les sulfures prennent du fer des phosphates de fer, alors du phosphate est libéré des sédiments et provoque l'eutrophisation du lac. En ce moment, quelques réductions de sulfate se produisent dans les sédiments du lac Nõmmejärv, mais elles n'ont pas eu d'impact néfaste mesurable sur l'écosystème. Le taux de remplacement de l'eau est suffisamment élevé pour garantir une teneur correcte en oxygène au fond du lac, et par conséquent, le taux de réduction du sulfate reste sous contrôle. Il y a eu une teneur suffisante en fer pour lier les phosphates

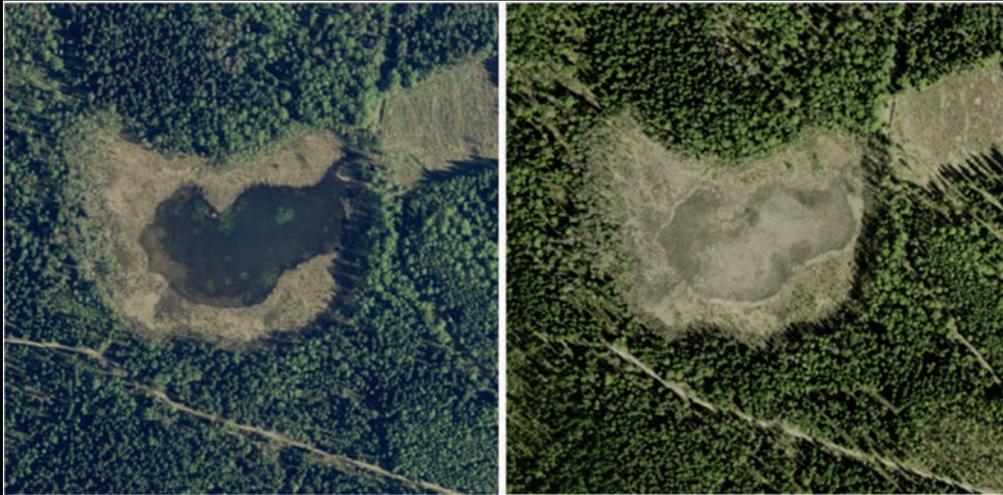
Figure 24 : Le lac Kihljärv au printemps 2013 (à gauche) et au printemps 2016 (à droite). (Orthophotographies : Estonian Land Board).

la fin du très sec automne 2015 (figure 24). Le lac était encore sec au printemps 2016. C'est le lac le plus proche de la mine à ciel ouvert de Sirgala : il n'y a que 500 m entre la mine et le lac, et la mine est plus profonde de plus de 20 m que le niveau de l'ancien lac. Puisqu'il n'y pas de preuves que le lac s'est déjà asséché par le passé, on peut suspecter que le canal de filtration et le barrage d'infiltration, qui devraient empêcher le niveau des eaux souterraines de trop diminuer, jusqu'à être inférieur à la surface adjacente à la mine, ne fonctionnent pas correctement. En mai 2018, le lac était toujours entièrement asséché, seul un fil d'eau de la forme d'un croissant de lune était visible dans la zone nord-est de l'ancien bassin (figure 25).

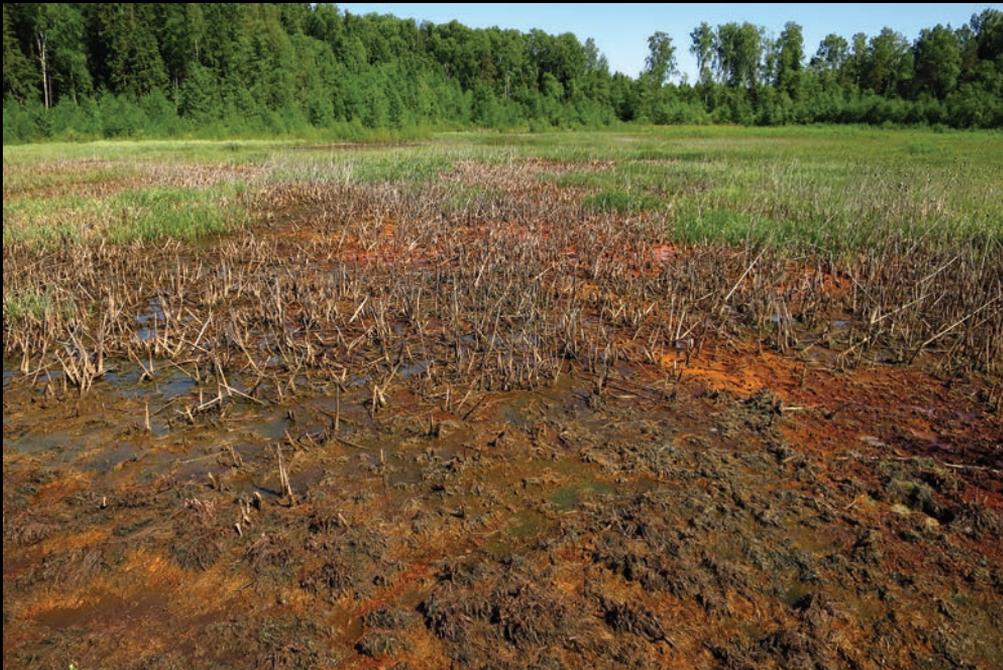
Figure 25 : Fond de l'ancien lac Kihljärv en mai 2018 (photographie : Marko Vainu).
