## La Moutte d'Allemagne-en-Provence Un castrum précoce du Moyen Âge provençal

Jean-François Devos et Daniel Mouton

# GAUBERT, LE CHAMP DU SEIGNEUR

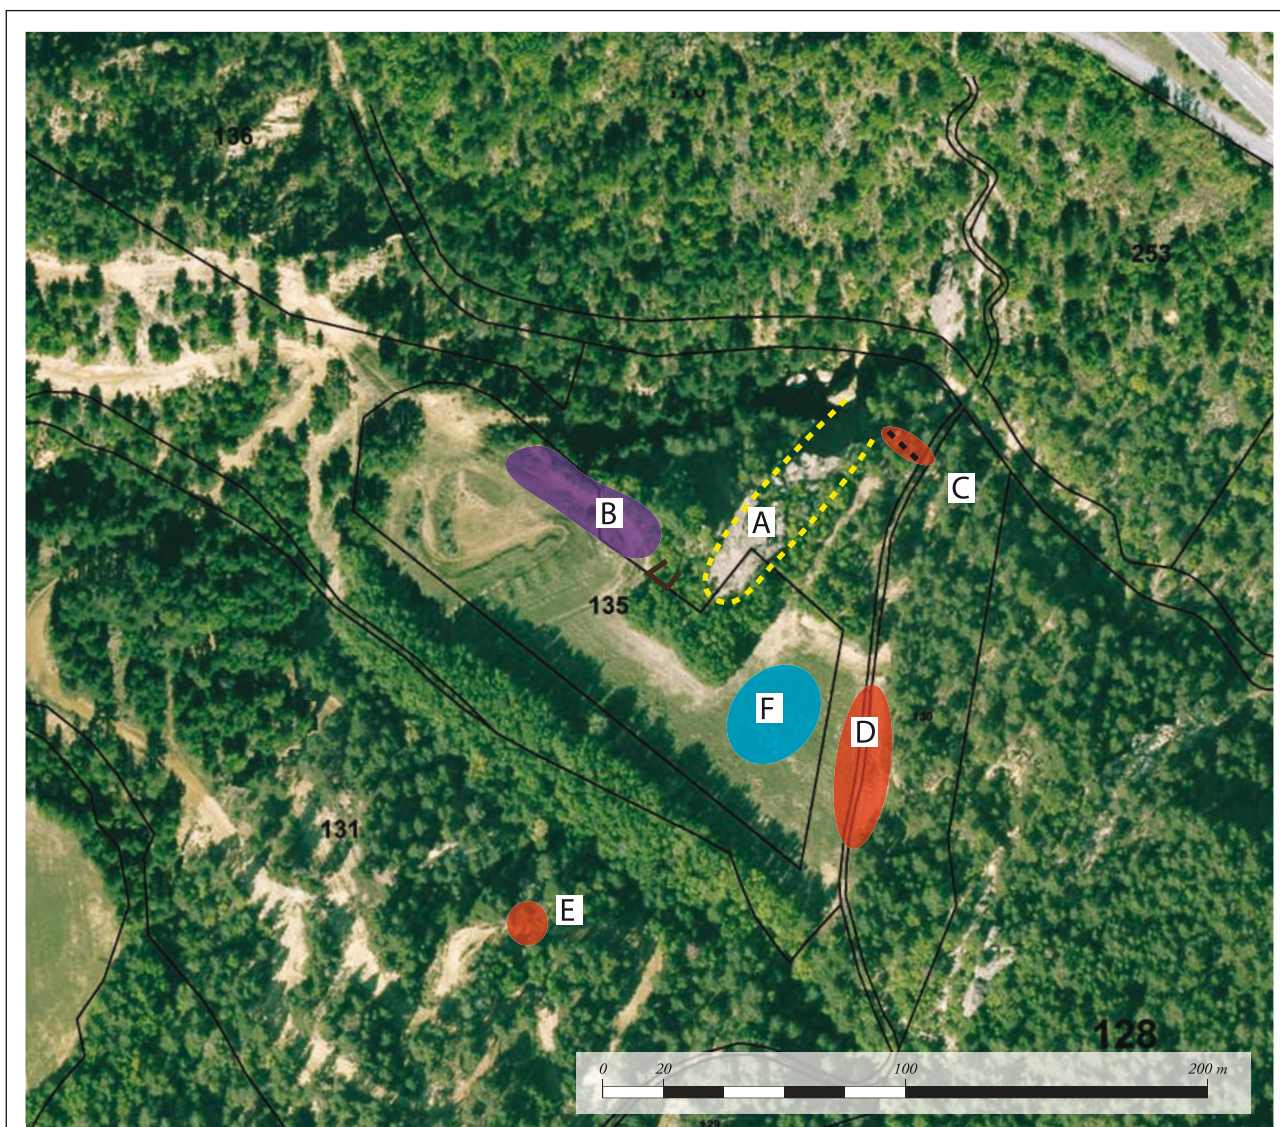
Fig. 87. Localisation des vestiges archéologiques (cliché IGN/GEOPORTAIL, DAO J.-F. Devos).

- A Aménagement rupestre
- B Mobilier de surface, Moyen Âge
- C Structure (mur) et mobilier de surface, Epoque gallo-romaine Haut-Empire
- D Mobilier de surface, Epoque gallo-romaine
- E Sépulture (dépôt cinéraire), Epoque gallo-romaine Haut-Empire
- F Mobilier de surface, Préhistoire

Une assez forte concentration de mobilier, très majoritairement médiéval, a été relevée dans la plaine, immédiatement à l'ouest du site (**fig. 87 B**). Parmi soixante-dix tessons, sept sont antiques. Leur présence s'explique sans doute par la proximité de trois sites d'époque gallo-romaine (**fig. 87 C, D, E**). Par ailleurs, cinq fragments sont glaçurés, dont trois bords d'assiettes modernes et un fond à glaçure brune interne qui appartenait vraisemblablement à une cruche. Ils sont sans doute liés à l'occupation du bâtiment agricole moderne construit à l'extrémité sud, au pied de la barre rocheuse. Cinquante-neuf fragments de céramique grise ont des pâtes et des éléments de formes bien connus pour le Moyen Âge et sont tout à fait comparables au mobilier de La Moutte (voir chap. 3, § 1 et 2) ou de Niozelles (Mouton 2008, p. 44-45, Mouton 2003, t.1, p. 179-203). Les pâtes, pour la plupart assez fines, vont du gris-beige clair au gris foncé. Les bords sont majoritairement à bandeau, dix pour deux bords simples dont un présente dans sa partie supérieure un à-plat horizontal dont plusieurs exemples ont été relevés à Niozelles autour de l'an Mil (Mouton 2003, t.1, p. 181, fig. 118 n°35, 37, 38, 39). Sauf dans un cas (**fig. 102 n°4**), les bandeaux, larges de 15 à 20 mm (**fig. 102 n°1 à 4**) sont bien marqués, parfois soulignés par une gorge (n°2). Les pots qui ont pu être mesurés présentent un diamètre de 12,5 et 13,5 cm. Deux bords ont été relevés dont un est un bec ponté, forme extrêmement courante aux X<sup>e</sup>-XI<sup>e</sup> s. tandis que l'autre reste indéterminé. Un tesson conserve la trace d'un départ d'anse qui appartenait sans doute à un pot à bec. Parmi treize fragments de fonds à pâte grise, un seul est plat et peut être antique ou tardo-antique tandis que tous les autres sont bombés (**fig. 102 n°6, 7, 8**), profil quasi exclusif des céramiques des X<sup>e</sup>-XII<sup>e</sup> s., et ont des diamètres de 10 à 15 cm. Enfin, un fragment de panse de 4 x 3,6 cm percé d'un trou de 7 mm est une fusaiole. À ces objets s'ajoute un bouton de bronze de 2,9 cm de diamètre légèrement convexe dont le bord est souligné d'une fine gorge. L'attache est une tige de section sub-rectangulaire (6 x 2 mm) de 12 mm de long percée d'un trou de 4 mm de diamètre. L'objet a été réalisé par moulage. La surface supérieure garde encore les traces d'un revêtement de bronze ou de cuivre. Il n'est pas sûr que cet objet soit médiéval, il pourrait tout aussi bien être antique.

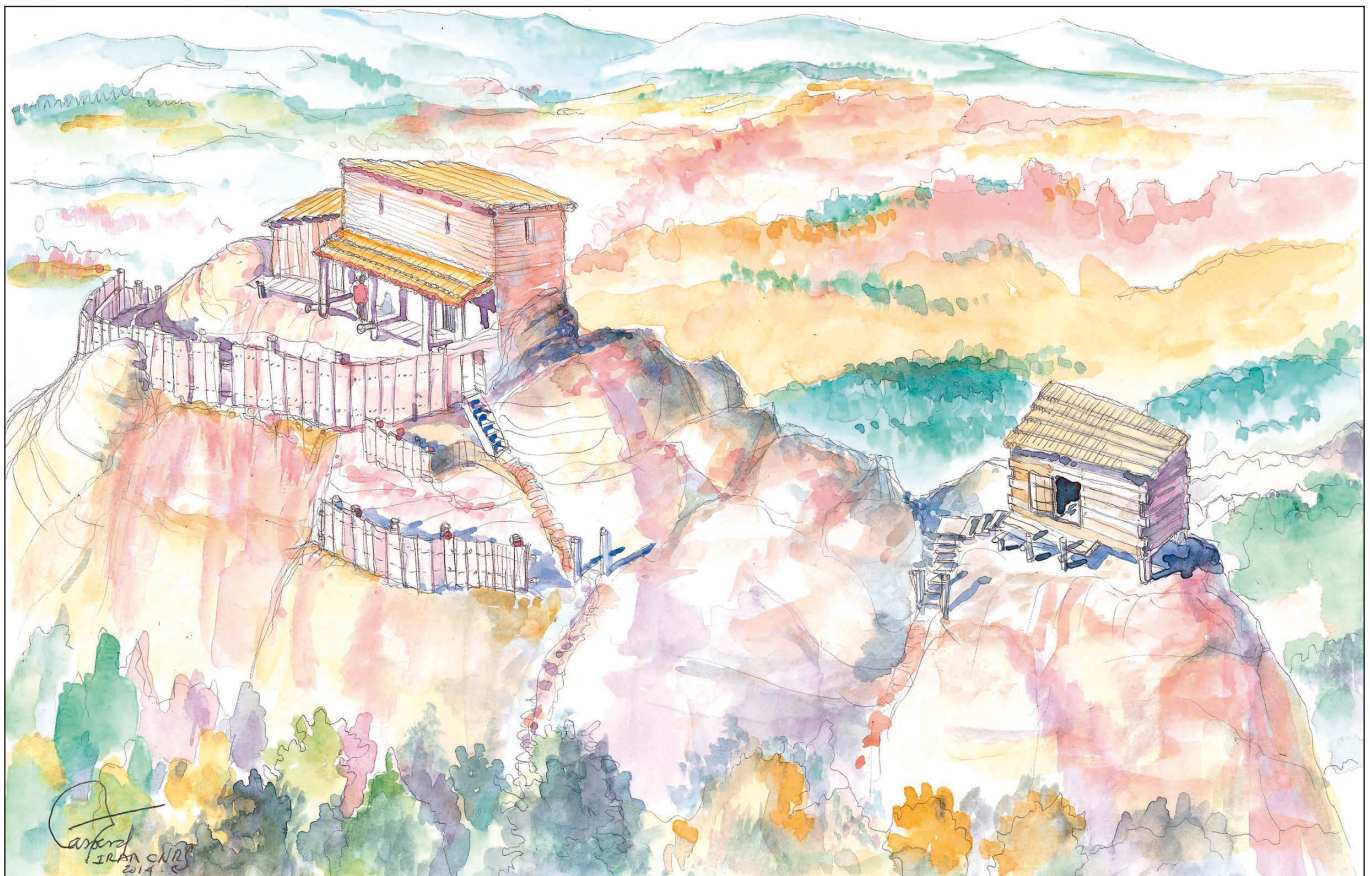
Fig. 103. Proposition de restitution de l'ensemble du site (Aquarelle J.-M. Gassend).

La proposition de restitution (**fig. 103**) comporte de nombreuses suppositions mais l'ensemble est suffisamment lisible pour que l'organisation générale apparaisse assez clairement. Il est évident que la recherche plus approfondie qui reste à faire, si elle pouvait avoir lieu un jour, apporterait de nombreuses précisions.
