Aux portes de la Ville La manufacture royale des Poudres et Salpêtre de Marseille et le quartier Bernard-du-Bois. Genèse d'un quartier artisanal

2.2. Les maisons de la rue Bernard-du-Bois et le lotissement de la rue d'après les données archéologiques

Les maisons de la rue Bernard-du-Bois et le lotissement de la rue d'après les données archéologiques

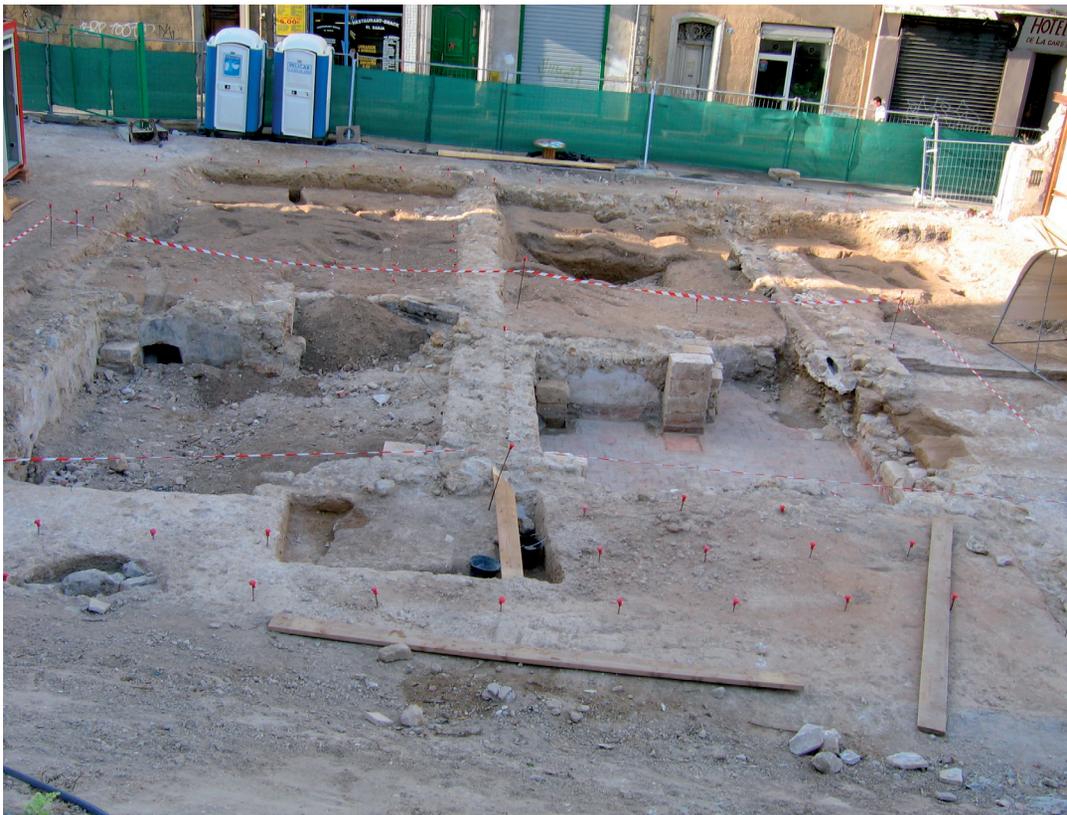
Fig. 31. Vue depuis le nord des vestiges modernes de la fouille du 53-63 rue Bernard-du-Bois, en contrebas la rue du même nom (photo I. Sénépart).

La fouille des niveaux modernes était « hors prescriptions » au moment de la fouille du 53-63 rue Bernard-du-Bois, le travail archéologique qui a pu être réalisé traite donc seulement de leur dégagement et du relevé exhaustif des différents éléments (murs, caves, sols) sis sur l'emprise de la fouille. Trois unités d'habitation, situées dans l'alignement de la rue Bernard-du-Bois, associées pour deux d'entre elles à deux fonds de caves, et des structures liées à des activités artisanales ont été dégagées (fig. 31).

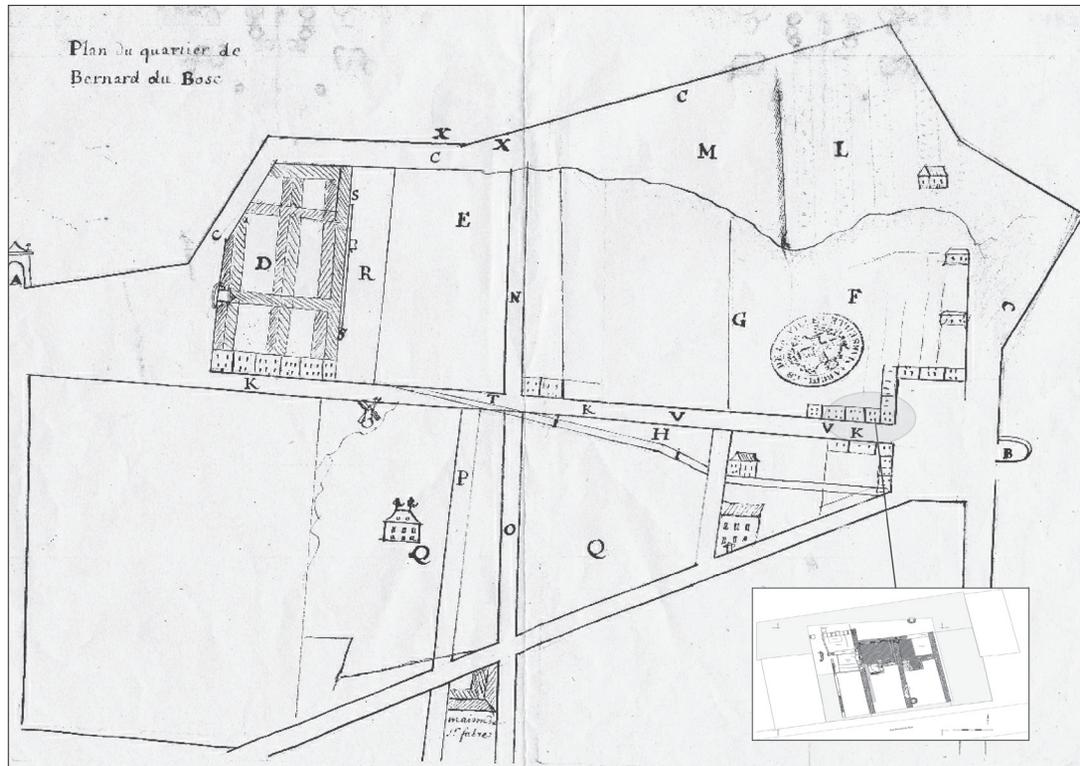
Fig. 32. Plan anonyme (début XVIII^e) avec la localisation des maisons fouillées près de la porte du Bernard-du-Bois, les maisons entre la Salpêtrière et celles de la porte correspondant à la fouille de la rue Bernard-du-Bois/rue longue des Capucins (Archives de Marseille - DD101).

La fouille proprement dite se trouve sur l'emprise des parcelles n°126, 127, 131, 132, 135 et 136 du cadastre de 1821 et apparaissent déjà sur un plan précédent (cf. Castrucci, ce vol. **fig. 32** et **fig. 33**).

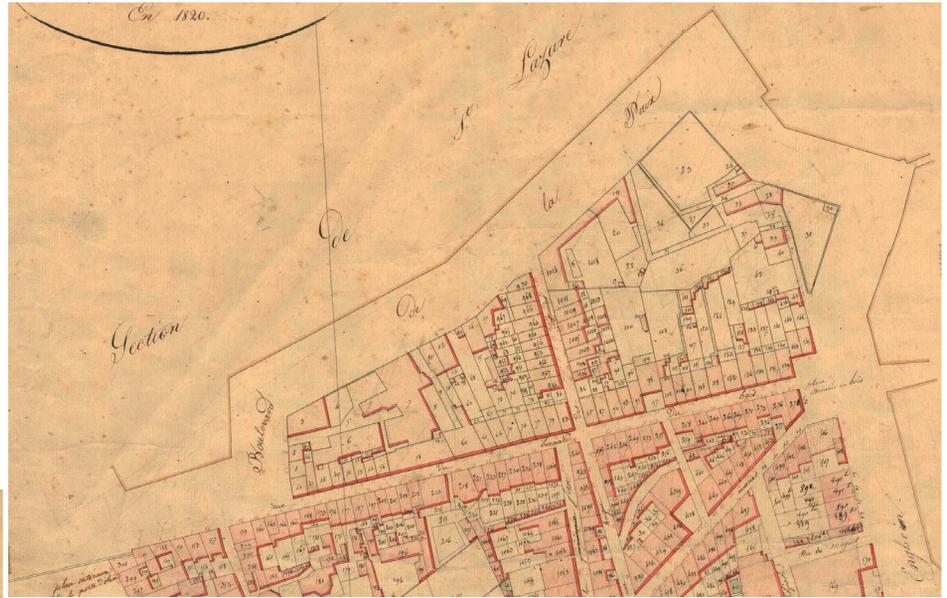
Fig. 34. L'îlot Bernard-du-Bois d'après le cadastre napoléonien, section des Recollets (AD BDR - 3P1106).

Les parcelles 126, 131 et 135 correspondent aux parcelles de façade de la rue Bernard-du-Bois (n°57, 59, 61) ; les n°127, 132 et 136 se trouvent en arrière vers le nord²¹ (**fig. 34**).

Pour des raisons de commodité, le cadastre napoléonien étant notre référence (**fig. 33 et 34**), la localisation des vestiges sera faite par rapport au parcellaire de 1821, même s'il est entendu que le plan des structures mises au jour ne correspond pas forcément au parcellaire établi. De même, étant donné leur contemporanéité relative²⁴, leur description se fera « en remontant la rue », selon l'ordre théorique d'implantation des maisons. Il est à noter que les vestiges des murs de façade des maisons donnant sur la rue se trouvent tous hors de l'emprise du chantier, car situés au-delà de la berme sud (**fig. 35**).

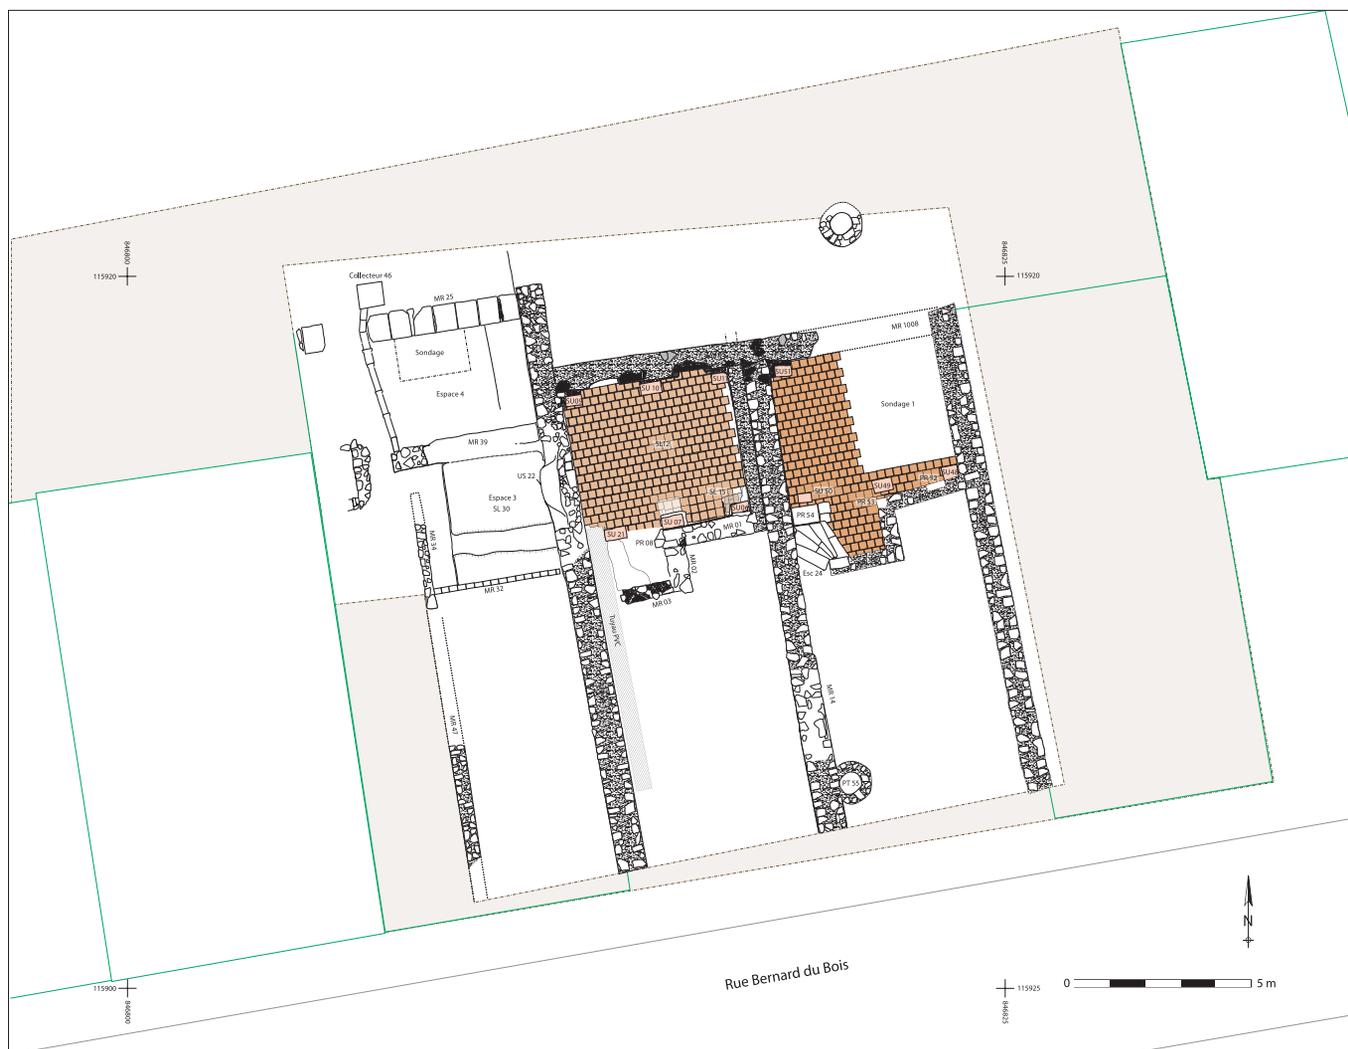
Fig. 35. Plan général des vestiges sur fond de cadastre du XIX^e siècle (DAO Jérôme Isnard, Inrap).

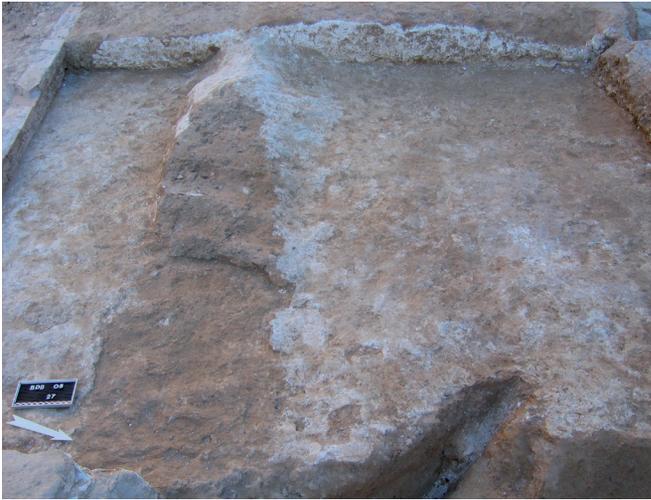
Fig. 36. L'espace 3 vu de l'ouest (photo S. Mathie, Inrap).

▪ L'espace 3 : (fig. 36)

Si l'on considère que les limites est-ouest des parcelles n'ont peu ou pas subi de modifications, il est plus que vraisemblable que le mur MR04, situé dans le tiers occidental du chantier, corresponde à la limite orientale de la parcelle n°126, sur laquelle était implantée une maison d'habitation supposée du XVIII^e siècle. D'orientation nord-sud, large de 0,80 m, il est constitué de moellons bruts à équarris, majoritairement de calcaire, de poudingue et de grès, liés par un mortier sableux et aéré²⁸. Des blocs de calcaire blanc et rose de la Couronne, en remploi, sont visibles en partie médiane du mur, par ailleurs partiellement épierrière. Cet épierrement est peut-être dû à la récupération des dits blocs, ou d'un aménagement dont la fonction ne peut-être connue (encadrement d'ouverture ?) (fig. 37).

À l'ouest, la limite supposée de cette parcelle est masquée par la berme occidentale. Dans l'angle sud-ouest, à 3,30 m environ à l'ouest du mur oriental MR04, un mur nord-sud a été dégagé sur 4 m de long (MR47). D'une largeur de 0,50 m, il est composé de moellons de calcaire, de grès et de fragments de mortier liés par un mortier sableux fin de couleur beige²⁹. À 3,30 m plus

au nord, dans son alignement, se trouve un autre mur (MR34), large de 0,30 m à peine³⁰.

Ces deux murs cloisonnent l'espace selon un axe nord-sud. En avant de la parcelle, la partie limitée par le mur MR04 à l'est et le mur MR47 à l'ouest n'a pas été décaissée lors de l'implantation de l'habitat, de plain-pied avec la rue³¹. En arrière apparaît un espace cloisonné, tapissé de chaux indurée (SL30) : le mur MR04 en est la limite orientale ; à l'ouest, la chaux remonte contre les terres jusqu'à 0,25 m de haut, à 0,70 m environ en deçà du mur MR34. Une cloison de briquettes (MR31) ferme *a priori* l'espace au sud et au nord.

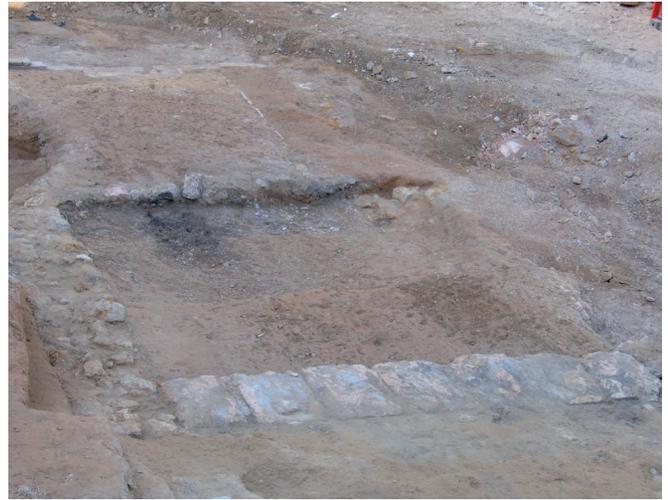
Fig. 38. L'espace 4 vu du nord (photo S. Mathie, Inrap).

Au nord, au-delà du mur qui en constitue la limite méridionale, une autre pièce a été individualisée (fig. 38). Seules ses limites est et sud ont été clairement déterminées. Le mur (MR33) évoqué précédemment, est en effet enduit sur sa face nord, parement interne de ce nouvel espace. L'enduit est composé de mortier gris d'un centimètre d'épaisseur, observé sur 0,20 m de hauteur.

Le parement occidental du mur MR04, qui limite cet espace à l'est, est enduit également. Cette « pièce » n'a pas été fouillée, mais le décapage de surface et le sondage réalisé le long du parement méridional du mur MR25 (qui sera évoqué plus loin), indiquent qu'elle est comblée par une épaisse couche de démolition. Celle-ci, composée de nodules de mortier associés à des fragments de briques et de cailloux dans une matrice sableuse contenait, de nouveau, du matériel céramique datant de la première moitié du XVIII^e siècle³⁶. Il est à noter que la surface de cette couche se trouve globalement au niveau du sommet du comblement de la tranchée d'épierrement du mur MR33³⁷ et du sol/surface de la précédente fosse à chaux. Ceci suggère que le sol de cette pièce était légèrement plus bas que celui de la fosse précédente.

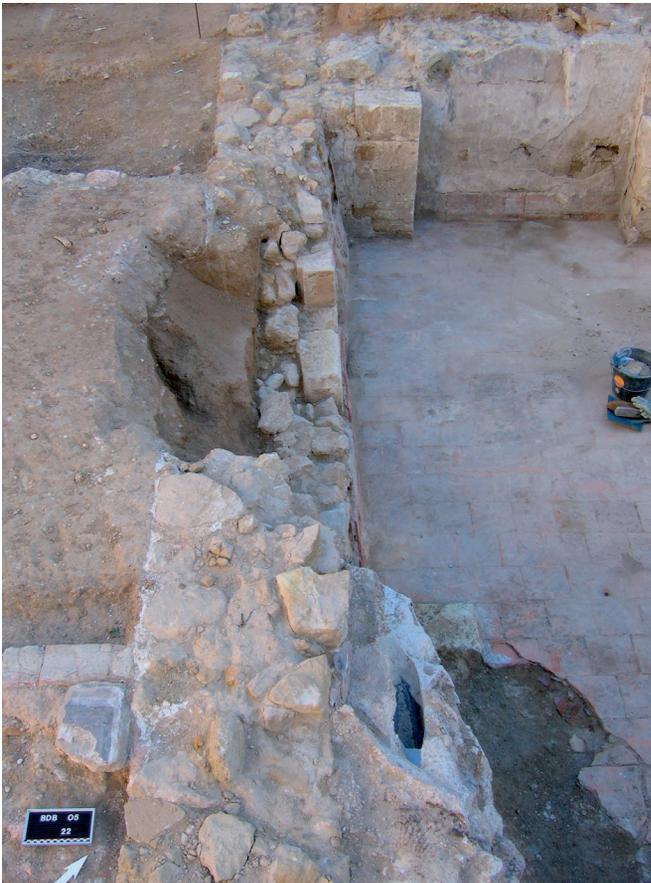
Fig. 37. Le mur MR4 vu du sud (photo S. Mathie, Inrap).

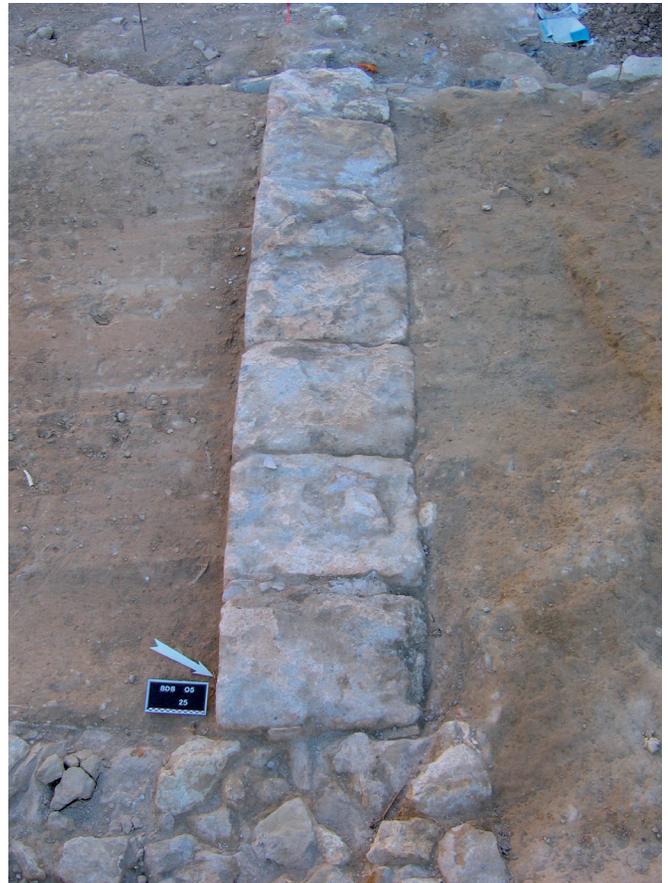
Fig. 39. Le mur M25 vu du nord (photo S. Mathie, Inrap).

Au nord, un puissant mur³⁸ est-ouest, le mur MR25 perpendiculaire au mur MR04, semblait *a priori* correspondre à la limite de fond de parcelle (fig. 39). Il est probable cependant qu'il en reprenne le tracé, car il s'appuie contre l'extrémité du mur MR04 à l'est, et l'enduit gris, jusqu'alors visible sur toute la longueur de ce dernier, s'interrompt au niveau du mur MR25. À l'inverse des autres dont la mise en œuvre est peu recherchée, ce mur est en grand appareil. Il est composé de dalles de calcaire rose et de dalles de calcaire tendre liées au mortier de sable fin et gris. À l'ouest, il est interrompu par un collecteur de direction nord-sud et se poursuit au-delà par une nouvelle dalle : sa longueur observée est de 6,20 m³⁹. Un sondage ponctuel contre son parement sud a permis de voir qu'il est conservé sur trois assises non enduites (fig. 40).

Bien que stratigraphiquement postérieur aux murs environnants, il est raisonnable de penser que ce mur reprend le tracé d'une limite antérieure. Il semble correspondre quoi qu'il en soit au mur séparant les parcelles 126 et 127 sur le cadastre napoléonien. De l'organisation de l'espace sur cette dernière nous ne savons rien, la fouille n'ayant pas été au-delà du décapage de surface⁴⁰.

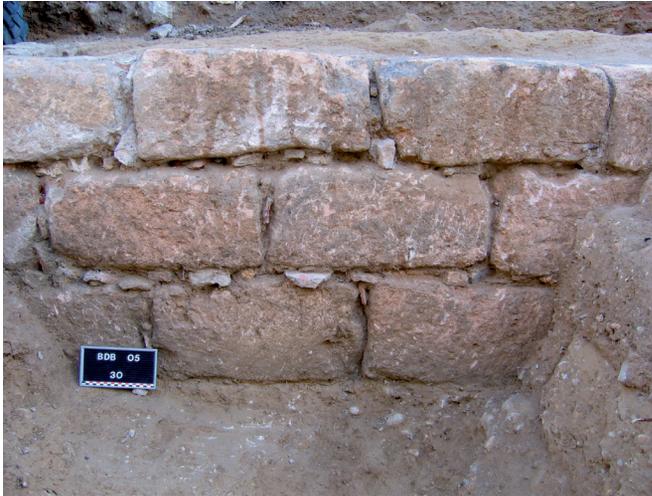
Fig. 40. Les trois assises en calcaire rose de la Couronne du mur M25 (photo S. Mathie, Inrap).

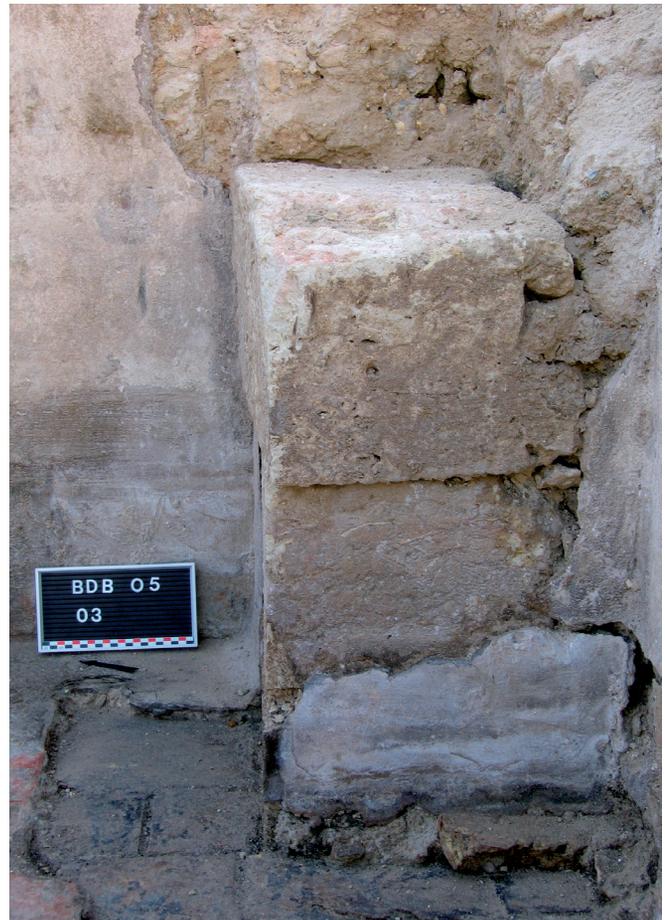
Fig. 43. Le pilier sud-est de la cave occidentale et les carrelages successifs (photo S. Mathie, Inrap).

Six piliers quadrangulaires, vraisemblablement destinés à supporter des voûtes, sont disposés symétriquement contre les murs (trois au sud, trois au nord). Ils sont constitués de blocs taillés en calcaire rose de la Couronne séparés par un fin lit de mortier gris clair, dur, riche en chaux⁴⁴. Leur portée est d'un peu plus de 3 m. Ils ne sont pas chaînés aux murs et ne sont parfois pas totalement en contact avec eux : un blocage comble l'espace éventuel aux angles et en partie médiane de la pièce. L'ensemble (murs et supports de voûte) est recouvert d'un enduit gris très fin et très dur évoquant un enduit au ciment, pouvant atteindre 2,5 cm d'épaisseur. À la base des murs, on observe une rangée de carreaux carrés de 0,23 m de côté, posés verticalement entre les piliers. Le sol de cette cave est recouvert de carreaux semblables à joint fin, disposés majoritairement en quinconce, exception faite de l'angle sud-est, où ils sont alignés. Dans cet angle précis, au pied du pilier sud-est, un carrelage antérieur est visible (**fig. 42**) ; sa mise en œuvre est différente puisque les carreaux sont de 0,25 m x 0,13 m, à joint large de 0,5 à 1 cm.

La relation entre les piliers et le sol est difficilement observable, de l'enduit colmatant souvent grossièrement le point de jonction. Il est possible que les piliers aient été mis en place en même temps que ce premier carrelage, mais il est difficile de se prononcer en l'absence de fouille⁴⁵. (**fig. 43**). Des traces d'aménagements postérieurs sont visibles, comme en témoigne la présence de petits trous ronds globalement alignés selon un axe nord-ouest sud-est au centre de la pièce. Le sol se situe dans son ensemble à 34 m NGF, soit au même niveau que la base du mur MR14⁴⁶. Le fait que ce mur, qui délimite les caves — et au-delà, les parcelles elles-mêmes — ne soit pas plus profondément implanté par rapport au sol n'est pas rédhitoire : l'emprise des caves est peu importante comparativement aux parties non excavées.

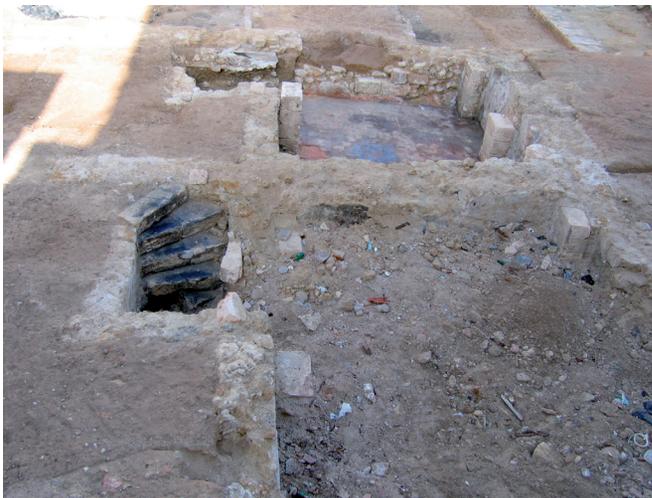
Fig. 41. Vue générale des caves depuis l'est (photo S. Mathie, Inrap).

Ici encore, seule la partie arrière des parcelles est creusée, l'immeuble d'habitation étant établi de plain-pied sur la rue. Les parties excavées correspondent à des caves, dont la mise en œuvre, les dimensions, le plan, sont identiques d'une parcelle à l'autre, soulignant de fait une volonté d'organiser l'espace, qui tranche sur le « bricolage » et les ajouts progressifs qui vont généralement de pair avec toute occupation de l'espace urbain, et qui sont encore visibles au sein des parcelles précédentes (**fig. 41**).

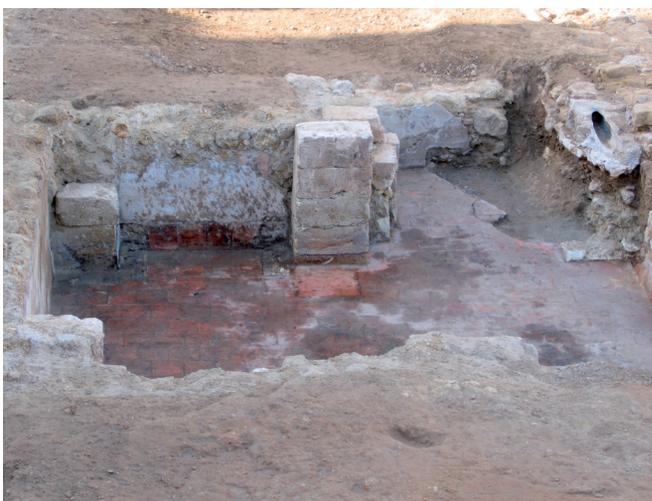
Fig. 42. La cave occidentale avec son pavage et ses piliers vue du nord (photo S. Mathie, Inrap).

▪ **Sur la parcelle n°131, la cave occidentale (**fig. 42**)**

Cette cave, de plan presque carré, est d'une superficie de 19 m² environ. Ses parois sont conservées sur une hauteur de un mètre de haut en moyenne. Elle est limitée à l'ouest par le mur MR04 évoqué précédemment, et par un mur double à l'est, qui la sépare de la parcelle voisine (MR13/MR14).

Le mur, du côté interne de la cave, est constitué d'un blocage de blocs et de cailloux bruts de poudingue et plus rarement de grès, liés au mortier de sable fin. Large de 0,40 m environ, il est accolé à l'est au mur MR14, beaucoup plus épais (0,70 m), qui présente la même mise en œuvre. Au nord, le mur MR05, d'axe est-ouest, referme la cave. Également composé de blocs bruts de poudingue et parfois de grès, liés par un mortier de sable fin, il est large de 0,80 m⁴¹. Il est percé de deux ouvertures (BE17 et BE18), dont seule la base est visible à 0,85 m du sol de la cave, sous la forme d'un plan incliné vers l'intérieur de la pièce⁴². Le mur MR01 referme cet espace au sud. Large de 0,56 m, il est non parementé et a l'aspect d'une sorte de blocage grossier constitué de moellons bruts et équarris de calcaire, de poudingue et de grès, liés par un mortier gris sableux et pulvérulent, l'ensemble étant destiné à être enduit. À l'extrémité occidentale de MR01 vient se greffer une petite cage d'escalier, carrée elle aussi, dont les murs présentent les

mêmes caractéristiques. Les marches ont disparu mais des éléments de piédroits de porte sont visibles, intégrés dans la maçonnerie du mur qui les supporte⁴³.

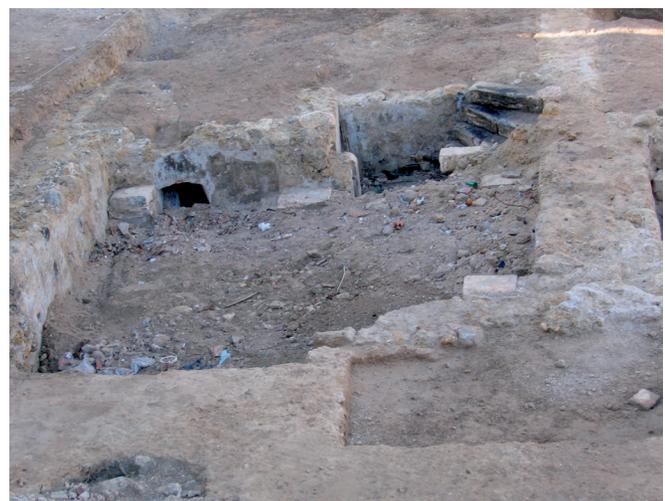
Fig. 44. La seconde cave vue du nord (photo S. Mathie, Inrap).

▪ **Sur la parcelle n°135 une seconde cave**

Cette cave correspond à la cave de l'édifice situé au n°61 de la rue Bernard-du-Bois ; elle n'occupe que l'arrière de la maison, la partie sud du bâtiment étant implantée directement sur les niveaux néolithiques (fig. 44). Cette cave n'a été vidée que superficiellement et ne pourra être décrite que de manière succincte⁴⁷. Elle est identique à la cave de la parcelle mitoyenne, à laquelle elle est contiguë à l'ouest. De plan presque carré, sa superficie est de 19 m² environ. Le mur MR05 la referme au nord, comme il refermait la cave occidentale.⁴⁸ Il ne semble pas se poursuivre au-delà vers l'est : il s'appuie contre l'ensemble qui constitue la limite orientale de la cave. Ces deux murs, constitués de blocs de grès équarris liés au mortier de sable jaune fin, sont accolés⁴⁹. Au sud, le mur qui referme la cave, non parementé, évoque une sorte de blocage grossier constitué de moellons bruts à équarris, de calcaire et de poudingue pour l'essentiel. Côté est, ce mur est percé d'une ouverture, contiguë au pilier sud-est (fig. 44). La cave n'étant que partiellement dégagée, la nature exacte de cet élément n'a pu être déterminée : s'agit-il d'une simple « niche » ? L'éventualité d'un accès vers le sud ne peut être envisagée, cette partie du terrain, non excavée, étant occupée par les niveaux néolithiques. Enfin, le mur MR28 est interrompu à l'ouest par une cage d'escalier. Cinq marches gironnées, en calcaire de la Couronne, en sont conservées⁵⁰. Deux piédroits encadrent l'arrivée de l'escalier.

Comme dans la cave occidentale, la présence de trois piliers, les autres ayant disparu, laisse supposer l'existence de voûtes.
