Fort-de-France – Calvaire

Opération préventive de fouille (2017)

Anne Jégouzo

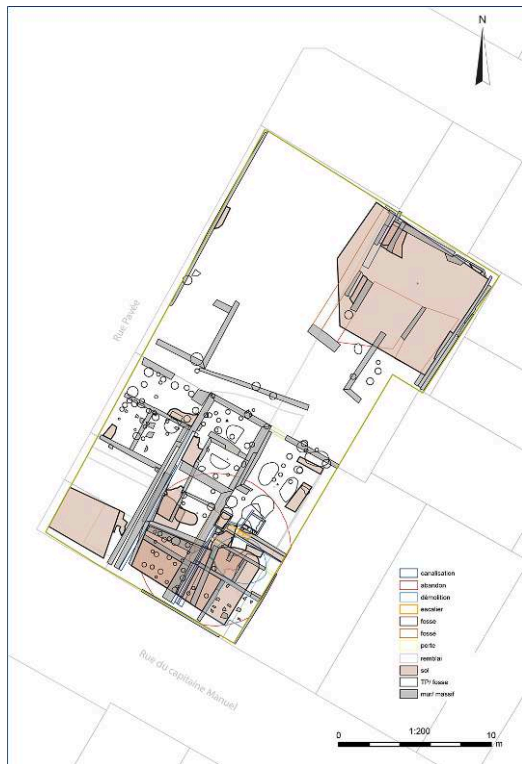
Fig. 1 – Plan général des vestiges

- 1 Le projet de construction d'un immeuble de logements sociaux à l'angle de la rue Pavé et de la rue du Capitaine-Manuel a rendu nécessaire la réalisation d'une fouille archéologique préventive d'un secteur urbain de Fort-de-France sur une superficie de 486 m². L'opération a été réalisée par une équipe de l'Inrap au mois d'octobre 2017.
- 2 L'emprise d'étude est localisée juste à l'extérieur du centre-ville, à proximité immédiate de l'ancien franchissement et chemin menant au Fort Desaix. Les sources anciennes représentent une occupation du secteur depuis le XVIII^e s. avec des installations d'abord éparées puis une urbanisation raisonnée à partir de la seconde moitié du XIX^e s.
- 3 Les investigations archéologiques ont permis de mettre au jour les différentes phases d'occupation et de construction d'un petit îlot bâti (fig. 1).

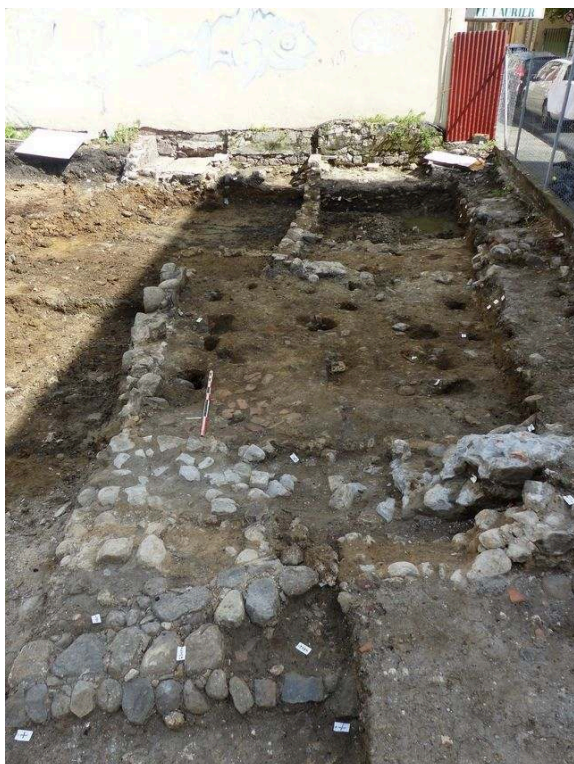
Fig. 2 – Bâtiment maçonné avec trous de poteau pour supporter un plancher

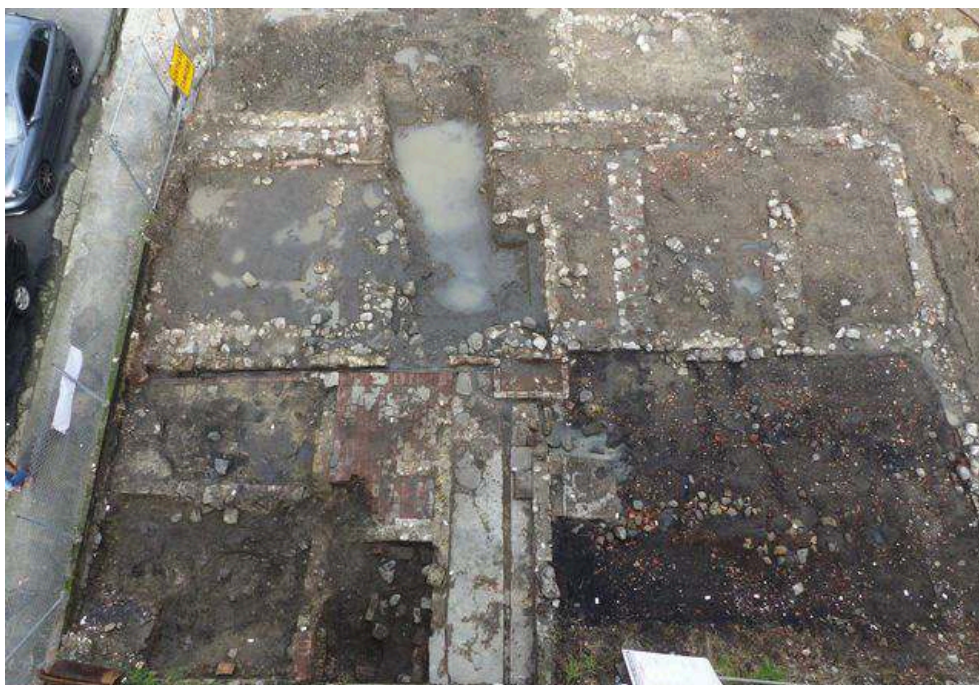
Fig. 3 – Vue générale des bâtiments sud

- 6 À la phase 3, à une inondation importante marquée par un remblai sableux impose une reprise des sols du bâtiment.
- 7 La phase 4 correspond à l'engagement d'un nouveau programme d'urbanisation. Le bâtiment 1 est détruit et le terrain est divisé en au moins 5 parcelles distinctes. Un remblai de viabilisation est déposé sur l'ensemble de l'emprise. De petites maisons en bois sur solin de pierres sont bâties et ouvrent sur la rue. Les sols sont généralement planchéiés et marqués ici par l'empreinte des trous des poteaux supportant les solives (fig. 2). De petits jardins et cours semblent organisés sur les arrières. Les constructions localisées au sud de l'emprise sont relativement bien conservées (fig. 3) alors que celles situées plus au nord ont été très arasées par les aménagements récents.

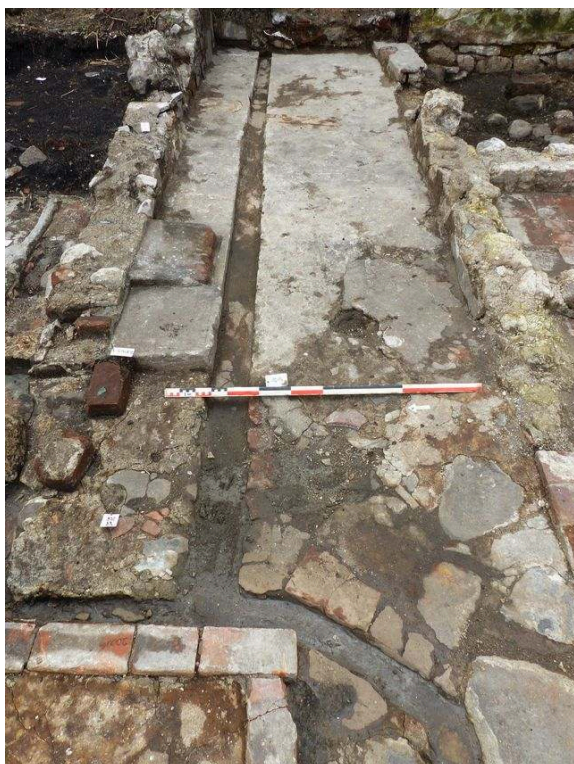
Fig. 4 – Détail d'une galerie avec caniveau

- 8 La phase 5 marque un agrandissement des bâtiments et des aménagements sur les arrières des constructions : jardins ou nouveaux espaces construits (fig. 4).
