La Chapelle-Saint-Mesmin – Église Saint-Mesmin Opération préventive de diagnostic (2018)

La Chapelle-Saint-Mesmin – Église Saint-Mesmin

Opération préventive de diagnostic (2018)

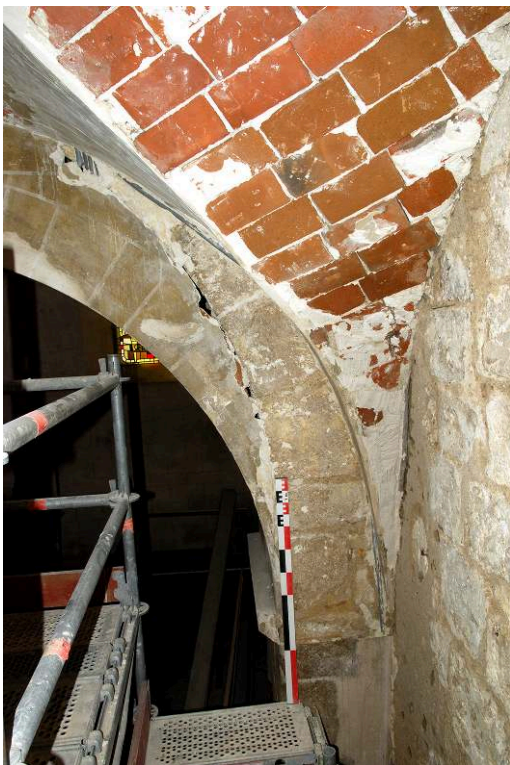
Fig. 1 – Vue de l'angle nord-ouest de la nef au niveau du départ des voûtes en brique et plâtre du XIX^e s.

À DROITE, on observe le parement en pierre de taille du mur nord de la nef ; **À GAUCHE**, le départ du doubleau entre le clocher et la nef est visible avec le profil de l'arc en brique et plâtre mis en place lors de la création des voûtes au XIX^e s.

- 2 Un projet de restauration de l'intérieur de l'église a motivé la prescription d'un diagnostic archéologique. Trois interventions ponctuelles en fonction de l'avancement des travaux ont permis quelques observations sur les maçonneries. Le décapage des plâtres vétustes du mur nord a mis en évidence les vestiges de pilastres en face des piliers de la nef, visibles sous la forme de paires d'harpages verticaux en pierre de taille de calcaire et de grands moellons rectangulaires. Ces organes de support avaient été bûchées au xix^e s. et leur présence permet d'envisager l'existence de voûtes en berceau voire de voûtes d'arrêtes pour couvrir les bas-côtés ou même la nef primitive. Il a également été possible d'observer le parement au point d'articulation entre le clocher et le mur nord. La partie inférieure est composée d'un petit appareil de moellons mais la partie supérieure consiste en un moyen appareil de pierre de taille calcaire qui intègre le montant gauche de la première fenêtre du bas-côté. Il comporte également un chaînage pour le dossier du pilastre de l'arc doubleau entre le clocher et la première travée du bas-côté. Au niveau de l'étage, l'enlèvement du plâtre a exposé l'intrados des voûtes en brique du xix^e s. ainsi que les arcs en briques et en plâtre pour

abaisser les fenêtres du XI^e s. Le profil d'origine du doubleau a également été observé. Il est modifié par un habillage en briques et en plâtre pour correspondre aux fausses voûtes du XIX^e s.
