ADLFI. Archéologie de la France - Informations

Rouen – Musée de l'Œuvre

Sondage (2014)

Éric Follain

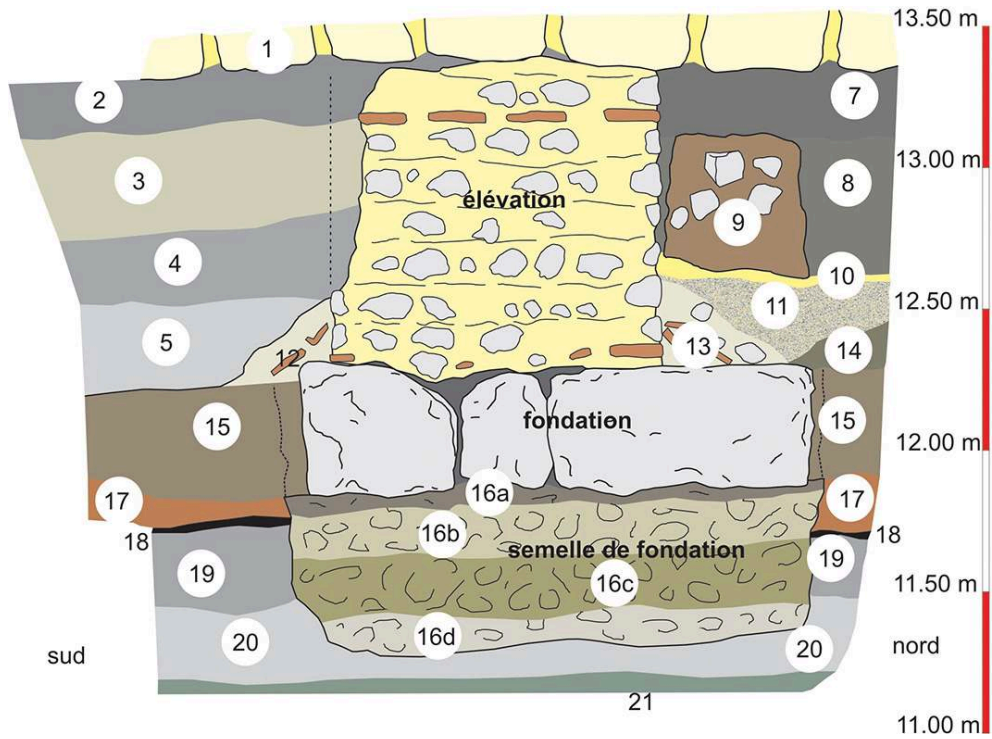
Fig. 2 – Relevé de la coupe ouest lors de l'élargissement de l'ancien carneau de la cathédrale

Zone sud correspondant à la salle du chapitre.

- 5 La stratigraphie accessible (fig. 2) est totalement scellée par les niveaux de construction et les fondations de la salle du chapitre ; les séquences du haut Moyen Âge et de la période romane ont été détruites. La partie centrale de l'excavation a également disparu lors du creusement de la galerie de chauffage. Cependant, la parfaite correspondance des altitudes, l'entière similitude dans l'enchaînement des séquences

stratigraphiques et la cohérence entre les deux tronçons de murs (fig. 1) attestent la cohérence des occupations et l'unicité des espaces qui s'y succèdent. Quatre phases, tant chronologiques que structurelles, ont été identifiées. L'occupation du Haut-Empire (fig. 2, 19-21) est marquée par des horizons argilo-sableux contenant des matériaux de construction variés. Elle est entièrement recouverte par une couche d'incendie du III^e s. (fig. 2, 17-18), sans plus de précision au vu de la rareté du mobilier céramique ; elle-même est surmontée d'un épais remblai de démolition soigneusement nivelé (fig. 2, 15). C'est dans cette séquence qu'une tranchée de près de 2 m de large et 1 m de profondeur a été creusée. Elle est comblée pour moitié par une succession de lits de gravats et de mortier mélangés (fig. 2, 16a, 16b, 16c, 16d) servant de radier à un massif de gros blocs de libage en calcaire à silex soigneusement posés sur une largeur de 1,70 m. Sur cette fondation est monté un mur de 1,15 m d'épaisseur et conservé sur une hauteur de 1,10 m. Il est parementé en *opus mixtum* et présente à la base une assise de réglage en briques. Le seul chaînage conservé est traversant et composé d'un unique lit de briques. Les moellons calcaires sont cubiques mais irréguliers et pour une bonne part de réemploi. Les deux tronçons sont axés ouest/est (fig. 3). À l'est un parement en retour vers le nord a été reconnu au-delà de la largeur du mur. Le mode de construction semble confirmer cela puisque le parement de cet angle est soigneusement réalisé avec à la fois un chaînage de quatre rangs de briques et l'utilisation de moellons allongés avec des faces de parement layés (chevrons, diagonales et biais). Aucun sol n'est visible à l'exception de la surface indurée de part et d'autre du sommet des blocs de libage. L'occupation se différencie ensuite entre le sud et le nord du mur. Au sud une succession de niveaux de construction et de démolition est visible (fig. 2, 2-5). Au nord la situation est plus complexe puisque l'on constate l'existence, sur un lit de mortier, d'un mur en argile crue et fragments de calcaire (fig. 2, 9) en contact avec une épaisse couche de « terres noires » (fig. 2, 8).

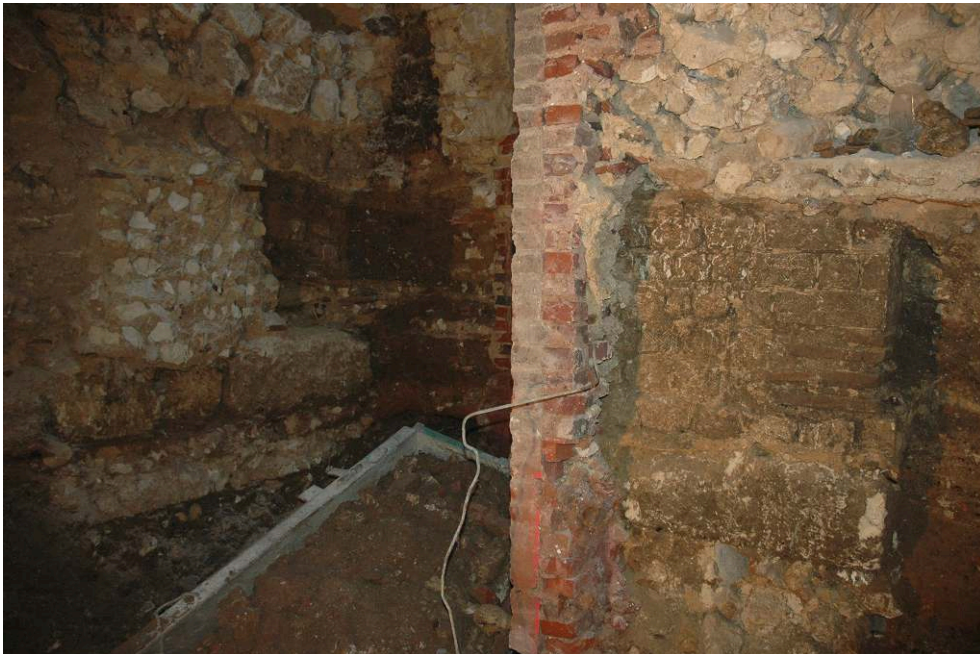
Fig. 3 – Zone sud

Au premier plan, fin du mur du Bas-Empire qui se poursuit plus à l'ouest dans la coupe au second plan.

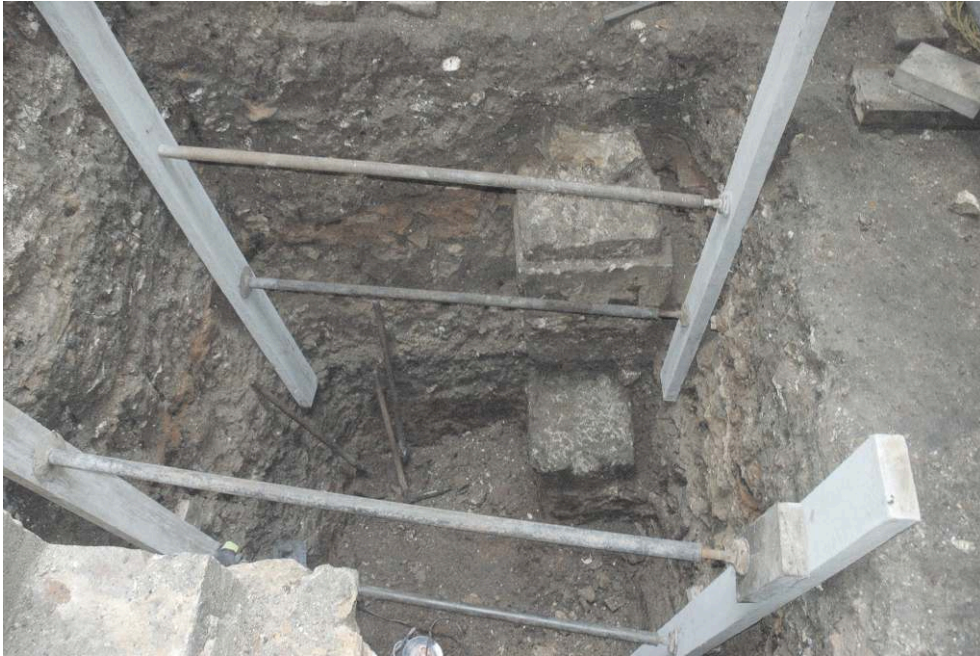
Fig. 4 – Zone nord-est

Le creusement d'une fosse d'ascenseur a permis d'observer les niveaux antiques et un stylobate dont les massifs en pierre de taille sont reliés par des maçonneries grossières.

- 6 La fosse d'ascenseur (fig. 4) est localisée dans la cour de la maison du four, à l'extrémité du bâtiment des Libraires en bordure de l'actuelle rue Saint-Romain, et a permis l'analyse de la stratigraphie. Dans le reste de l'emprise c'est essentiellement un portique (fig. 1) qui a pu être étudié, tout en confirmant la séquence stratigraphique vue dans la fosse d'ascenseur. La partie basse de la stratigraphie est trop réduite pour être interprétée, mais on perçoit cependant la volonté de remblayer et de niveler le secteur. Sa véritable structuration n'est perceptible qu'avec la mise en évidence d'un grand portique. De ce dernier ont été reconnu l'amorce du côté est, une longueur conséquente du tracé nord et peut être la limite ouest. Son stylobate est formé de massifs de blocs calcaires empilés sur deux à trois niveaux (fig. 4). Ils sont reliés entre eux par des murets maçonnés et grossièrement parementés. Ces piles sont surmontées d'une plinthe parallélépipédique épaisse et portent des colonnes toscanes dont deux bases, un fragment de fût et deux fragments de chapiteaux permettent la restitution de l'ordre. Le fût est par ailleurs décoré d'écaillés imbriquées et sur l'échine sont visibles des motifs végétaux (fig. 5). Les différents fragments de colonnes toscanes recueillis permettent une restitution de l'ordre mis en œuvre dans la colonnade observée. Placée sur un dé, la base attique à scotie en trait de scie a été observée à deux reprises. Un tronçon de fût décoré d'un bandeau surmonté d'écaillés imbriquées doit vraisemblablement se situer entre le premier et le second tiers de la colonne. Enfin plusieurs fragments de chapiteau ont été découverts. Il s'agit sans conteste d'un chapiteau toscan dont l'abaque est de plan carré et la modénature ornée de motifs végétaux stylisés.
