### La Neuville-sur-Essonne – 153 Grande-Rue

Opération préventive de diagnostic (2016)

# La Neuville-sur-Essonne – 153 Grande-Rue

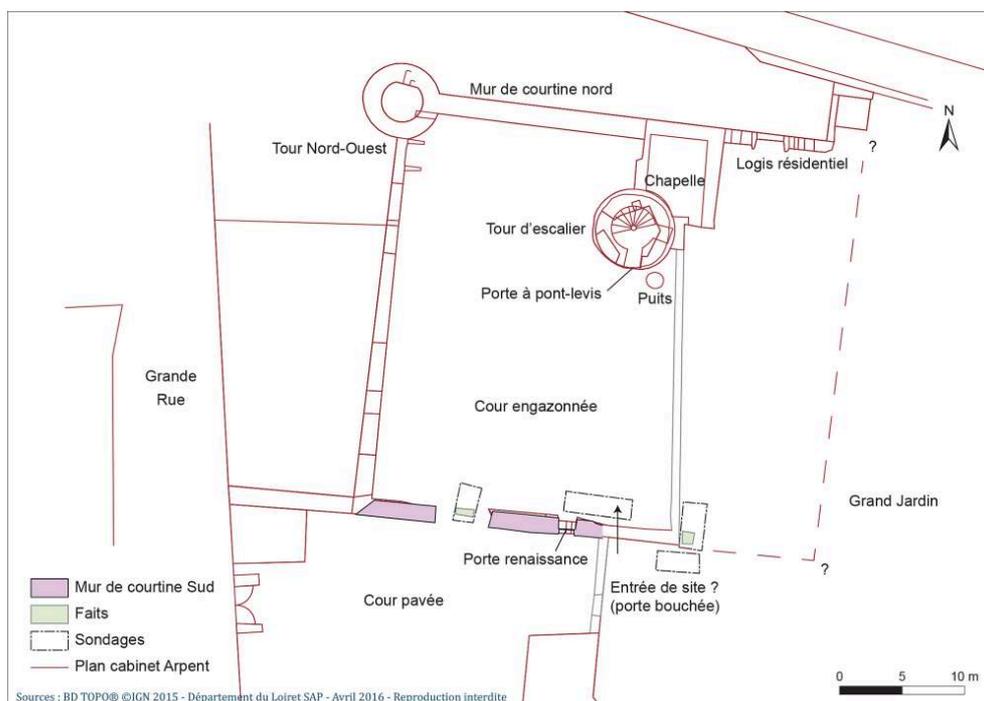
Fig. 1 – Plan du site et restitution hypothétique

- 1 Le mur d'enceinte de la maison forte de bourg, dénommée « prieuré de la Neuville » n'est pas conservé sur l'ensemble de son tracé. Trois sondages ont été ouverts à l'aplomb du mur en parement nord de la courtine sud, objet d'un projet de restauration Rempart. Deux ont permis de mettre au jour les fondations du mur et montrent qu'il se prolonge vers l'est. Aucun niveau de sol correspondant à la circulation d'origine n'a été rencontré. La stratigraphie consiste en des remblais modernes remaniés. L'épaisseur conservée au-dessus du substrat naturel semble avoir souffert d'érosion.

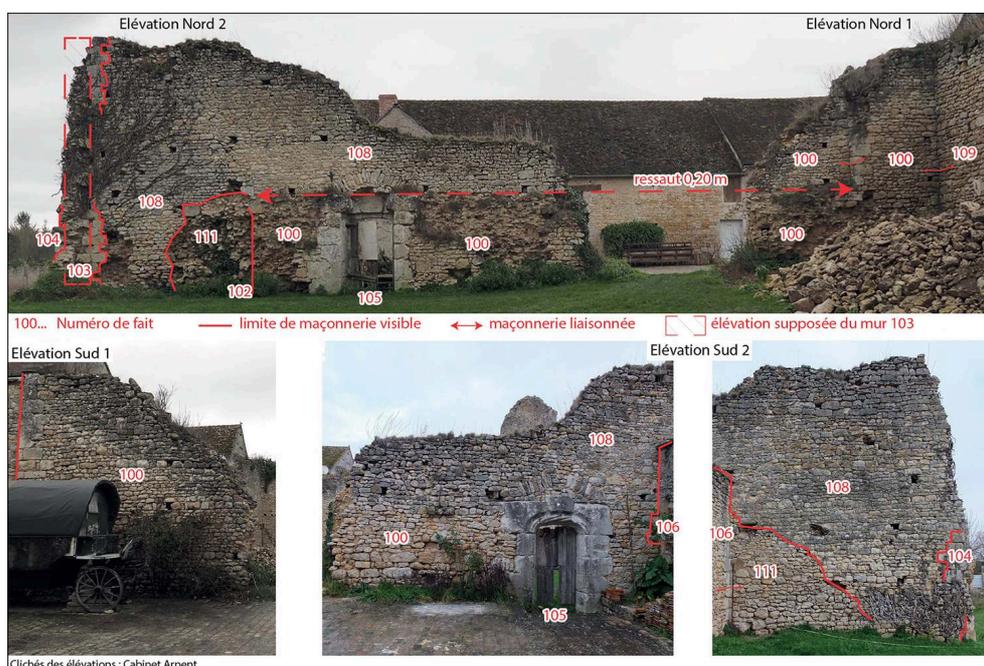
Fig. 2 – Clichés interprétés des élévations Nord et Sud du mur de courtine Sud

- 2 Un relevé photogrammétrique a été mené sur l'élévation conservée de la courtine sud (face sud et nord). Trois sondages d'élévations ont été pratiqués à hauteur d'homme, en l'absence d'échafaudage, afin de répondre à des questions d'articulation et de caractérisation des mortiers. L'analyse des élévations n'a pas permis de trancher sur le synchronisme des portes avec le mur. Deux portes, dont une est bouchée, marquent l'entrée d'origine dans l'enceinte du site. La mieux conservée présente un décor de moulure en arc torsadé dont la facture accuse la fin du xv<sup>e</sup>-début xvi<sup>e</sup> s.

- 3 La construction générale du mur demeure homogène. Il apparaît que l'élévation plus étroite d'une partie du mur participe d'une campagne de construction qui semble suivre immédiatement celle du mur plus épais élevé en partie basse dans une même chronologie d'édification soit la fin du xv<sup>e</sup>-début xvi<sup>e</sup> s. Le mur de courtine est parfaitement chaîné au second mur de courtine encore en élévation qui forme un retour vers le nord et rejoint une tour d'angle au nord-ouest de l'enceinte. Les crêtes de

- 4 Deux remaniements importants des XVII<sup>e</sup>-XVIII<sup>e</sup> s. ont ensuite légèrement modifié le mur à son extrémité orientale tronquée. Un mur est construit perpendiculairement au parement nord et aménage un passage. L'hypothèse d'une allée couverte est avancée puisque le passage se dirige vers la maison forte. Une des portes du mur de courtine est ensuite bouchée par un mur délimitant une parcelle, perpendiculairement au sud (mur encore en élévation).
