### Saint-Denis – Rue de la Batterie

Opération préventive de diagnostic (2018)

# Saint-Denis – Rue de la Batterie

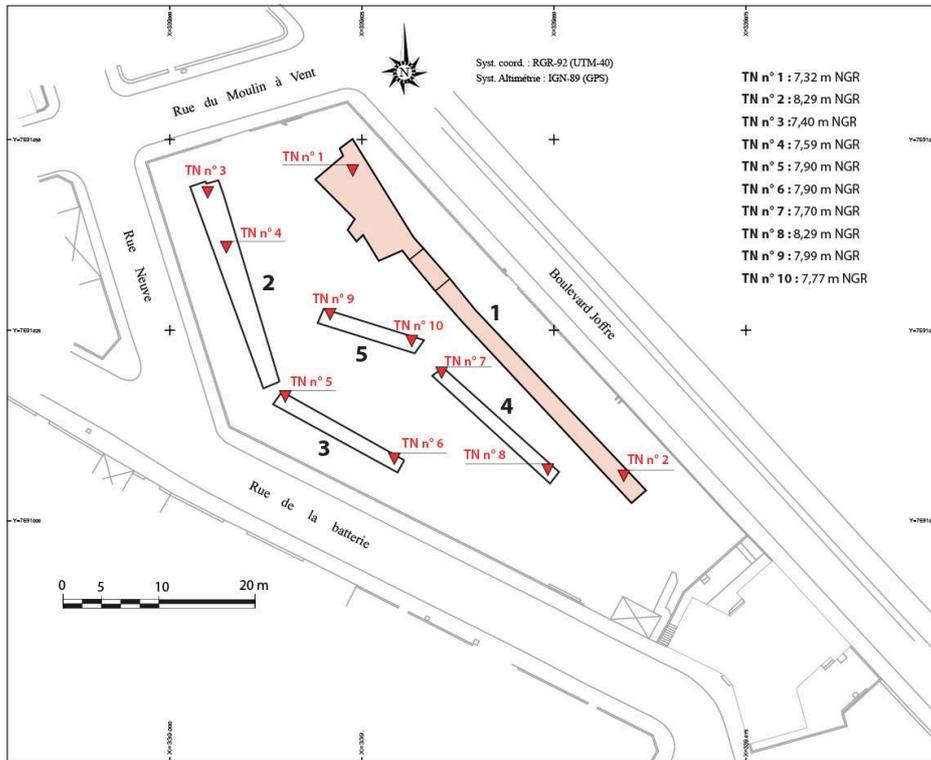
Fig. 1 – Plan général des sondages

Le fond de plan topographique représenté en gris provient d'un plan dressé par Gilles Imbert, architecte DESA, le 18/02/2012.

- 4 La méthode de diagnostic retenue a consisté à ouvrir des sondages à l'aide d'un engin mécanique. Tenant compte de la configuration des lieux et de la nécessité de couvrir l'ensemble de la surface, les tranchées ont été creusées à intervalles réguliers et sur des longueurs variables. Par endroits, elles ont été complétées par des fenêtres de fouille, pour une meilleure lecture des vestiges et une approche manuelle permettant de révéler et de tester les anomalies rencontrées. À l'issue de cette opération, cinq sondages ont été pratiqués totalisant 380 m<sup>2</sup>, soit un peu moins de 13 % de la surface prescrite (fig. 1).

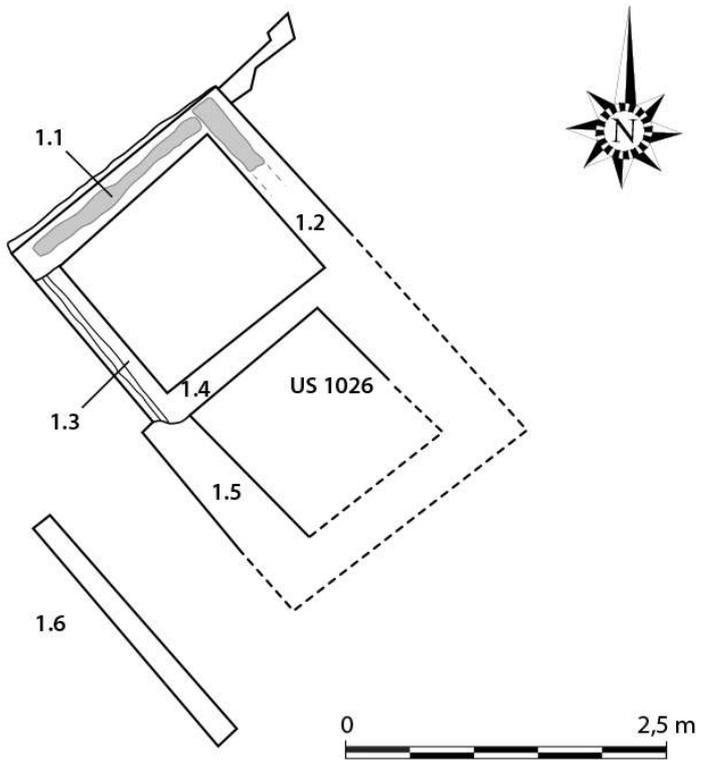
Fig. 2 – Relevé en plan de la structure excavée

- 5 Seul le sondage n° 1 a livré des vestiges archéologiques. Une construction excavée (F1) est apparue au nord-ouest de la tranchée. Bien qu'elle ait déjà été partiellement impactée par le creusement à la pelle mécanique, sa profondeur totale a pu être estimée à 1,30 m. De forme rectangulaire et orientée nord-ouest – sud-est, elle mesurait 4 m de long pour 3,10 m de large (fig. 2). L'accès semblait être constitué d'une marche observée 0,50 m plus haut, au sud-ouest de la structure (1.6). Les vestiges de construction consistaient en des petites tranchées, destinées à accueillir des parois en matériaux périssable, probablement des sablières basses en bois (fig. 3). Relativement étroits et peu profonds, ces creusements rectilignes présentaient des fonds plats et des parois verticales. Ils définissaient 2 espaces rectangulaires contigus dans lesquels des fines couches d'occupation ont été observées (US 1026). Les tranchées les plus profondes (1.1 et 1.5) mesuraient 0,23 m. À l'ouest de la structure, les limites de la fosse ont pu être définies, mais les tranchées d'installation des parois, apparaissant plus bas, n'ont pas été atteintes. Il semble cependant qu'elles aient été plus larges que dans la partie nord de la structure. La fouille méticuleuse d'une partie des comblements de tranchées 1.1 et 1.2 a permis d'y révéler des traces brunâtres d'une largeur respective de 7 et 13 cm. D'autres empreintes de matériau périssable ont également été observées dans les tranchées 1.5 et 1.6. Ces traces, couplées à la découverte de clous et de pointes métalliques, indiquent une structure bâtie en matériau périssable, probablement en bois.

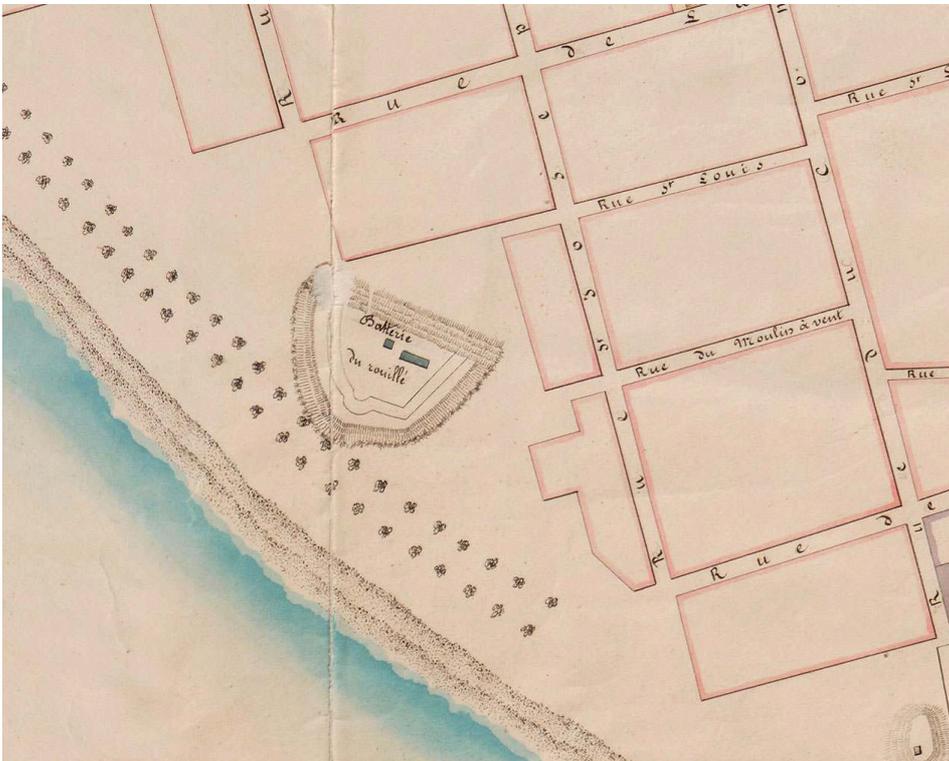
Fig. 4 – Extrait d'un plan de Saint-Denis en 1842

- 7 Au regard du nom de la rue de la Batterie, adjacente à la parcelle, ce diagnostic offrait une opportunité d'y découvrir des vestiges d'architecture militaire. En effet, la consultation des plans anciens et leur repositionnement sur le cadastre actuel<sup>23</sup> indiquaient une batterie à l'emplacement de la parcelle. Le plan réalisé par G. Robin en 1842<sup>24</sup> est celui qui présentait le plus d'informations et de concordances (fig. 4). Des précisions sur cet ouvrage de défense sont apportées par Olivier Fontaine, historien spécialiste de l'histoire militaire de La Réunion (Fontaine 2014 et 2015).

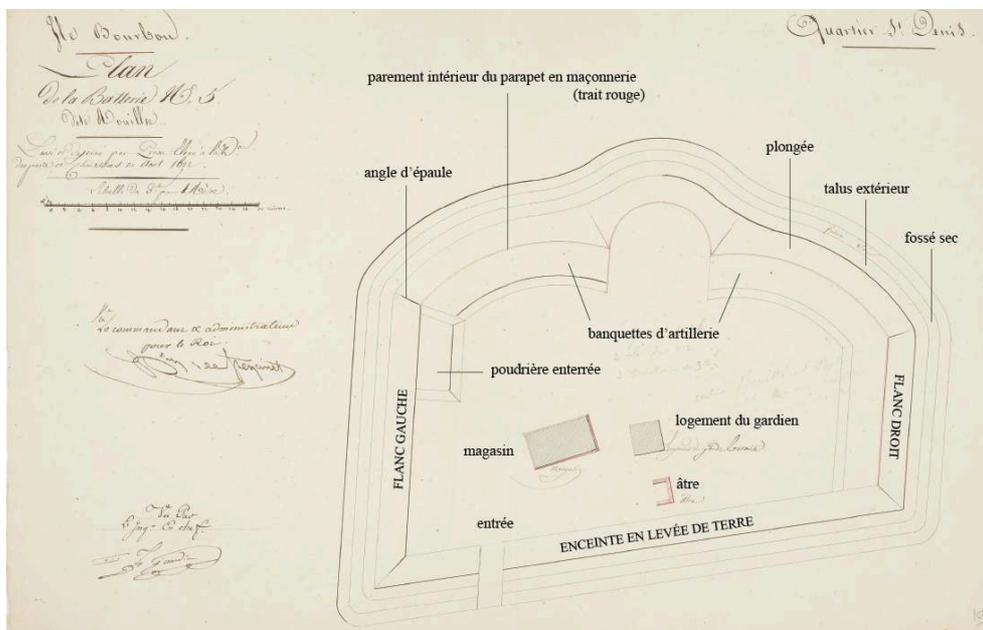
Fig. 5 – Plan de la batterie Rouillé en 1822

Annotations d'après les informations de O. Fontaine ; DAO : P. Georges (Inrap), M. Prié (association Archéologies).

- 11 Sa face principale se compose, au centre, d'un saillant en forme de demi-lune, prolongé symétriquement, de part et d'autre, par deux épaulements courbes. À l'origine, les deux flancs, parallèles et de même longueur, poursuivent l'édifice vers l'arrière. Mais, sur le plan de 1822, celui de gauche a été rallongé<sup>25</sup> (fig. 5). La raison de cette asymétrie provient vraisemblablement de la pression urbaine de Saint-Denis à cette époque : tout l'espace disponible qui existait au XVIII<sup>e</sup> s. entre la ville et la batterie est désormais occupé. Or, l'édifice doit s'adapter à la forme que prend la ville à cet endroit et notamment au tracé de la rue des Sables qui débouche quasiment dans le prolongement de son flanc droit.

- 12 En 1822, cette fortification, entourée par un fossé sec, mesure environ 89 m dans sa plus grande largeur pour 66 m de longueur en moyenne. Elle se compose d'un parapet avec revêtement intérieur en maçonnerie, plongée et talus extérieur. Le flanc gauche ne possède pas de revêtement intérieur. À l'intérieur de l'édifice, une banquette d'artillerie borde le parapet et en épouse les contours jusqu'à l'angle d'épaule gauche où elle cède la place à une petite poudrière, structure maçonnée avec voûte en plein cintre, enterrée et accolée au flanc gauche. Enfin, l'espace central abrite les bâtiments de service qui sont, en 1822, un magasin, le logement du gardien et sa cuisine.

- 13 Jusqu'en 1808, il ne semble pas que l'édifice soit clos mais, en 1822, il possède désormais à l'arrière un mur d'enceinte, simple épaulement en terre, qui prolonge le parapet et relie les deux extrémités des flancs.
