**ADLFI. Archéologie de la France -
Informations**
une revue Gallia
Occitanie | 2015

Mèze – Le Moulin à Vent

Fouille préventive (2015)

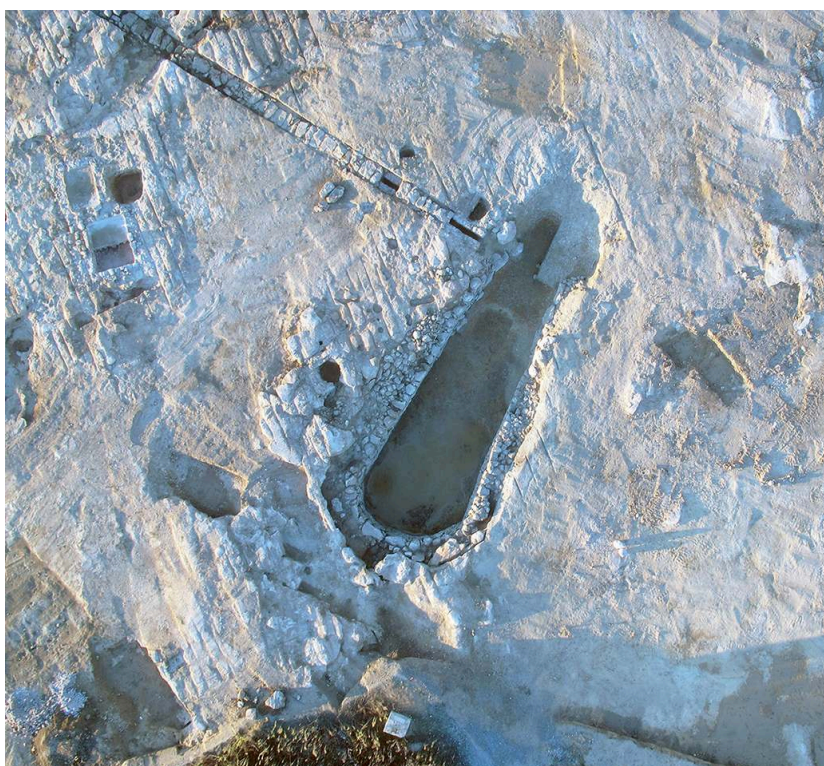
Fig. 1 – Vue aérienne du grand abreuvoir tardo-républicain

La surverse raccordée au grand collecteur est visible au nord-ouest et les bassins vinicoles en cours de démontage à l'ouest.

- 5 Probablement vers le milieu du 1^{er} s. av. J.-C., un grand abreuvoir est construit au sud du chemin, réutilisant le creusement antérieur lié à l'extraction d'argile. Du point de vue topographique, son emplacement se justifie par le fait que la couche argileuse forme à cet endroit un point bas étanche au sein duquel peuvent se concentrer les eaux de ruissellement et d'infiltration. La structure se présente sous la forme d'une rampe d'axe nord-sud, longue de plus de 16 m et formant une pente de 16 % s'enfonçant dans le sol. Elle permettait aux grands animaux (chevaux ou bovins) d'accéder à l'eau pour s'y abreuver et s'y baigner. Elle est bordée sur trois côtés de puissants murs en blocs de

calcaire gréseux liés à l'argile. Son ouverture supérieure, au nord, est large de 3 m et son extrémité sud forme une abside d'un diamètre interne de 4,40 m et haute de 2,15 m. Les deux parois opposées, au niveau de l'accès supérieur, présentent de très grands blocs disposés de chant, permettant probablement d'offrir une plus grande solidité à une structure recevant de grands animaux. Quatre de ces orthostates sont conservés à l'est et un à l'ouest. Le blocage derrière les parements des murs mesure entre 0,60 et 1,35 m d'épaisseur. Il a livré quelques tessons d'amphores italiennes (Dr. 1a) associés à de la céramique campanienne A et des fragments de petits *dolia* à dégraissant basaltique, situant la structure durant la période tardo-républicaine. Une surverse a été observée à l'extrémité nord du mur ouest, évacuant le trop-plein d'eau vers le fossé situé au centre du chemin creux. On ne sait réellement quel était l'aspect de ce long conduit au moment du fonctionnement de l'abreuvoir. On sait en revanche qu'il a été réaménagé par la suite, au début du 1^{er} s. apr. J.-C. avec la mise en place de murs bajoyers maçonnés et d'une couverture faite de dalles de grès. Cet imposant abreuvoir illustre donc, au bord du chemin, le premier établissement du Moulin à Vent et renvoie à une activité d'élevage. Les nombreux fragments de *dolia* dans la mise en œuvre de la structure évoquent quant à eux la viticulture.

- 6 L'abreuvoir est comblé volontairement vers 15-10 av. J.-C. : le sommet de ses parois a versé dans la structure et un dense et riche niveau de dépotoir vient sceller ces niveaux d'effondrements. Le mobilier céramique très abondant présente un faciès relativement atypique pour un site rural avec une grande quantité de gobelets en parois-fines (profils Mayet 2 ou 5) associés à de la sigillée italienne (services I et II) et de nombreux éléments d'amphores de Bétique. La faune domestique est quasiment absente alors que les coquillages s'y trouvent en grand nombre. Une épaisse couche d'argile hydromorphe extrêmement homogène se met ensuite en place dans les premières décennies du 1^{er} s. apr. J.-C. On suppose l'existence d'une mare dont le trop-plein continue de s'évacuer par la surverse toujours en activité. D'une durée d'utilisation relativement brève, la mare est comblée à son tour. Au sein du mobilier de ce niveau, une bonne proportion de gobelets de type Mayet 33 renvoie à la fin du 1^{er} s. av. J.-C., peut-être au changement d'ère.

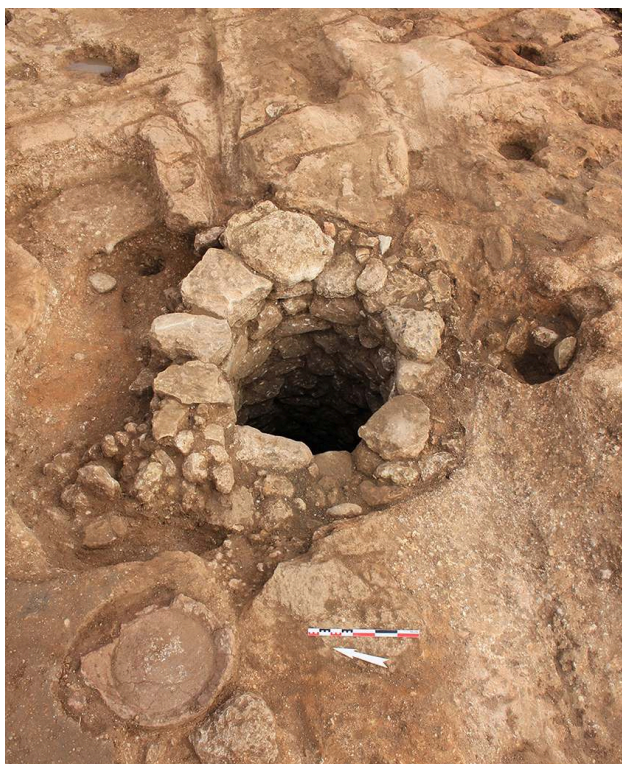
Fig. 2 – Le puits cuvelé du Haut-Empire, creusé dans le rocher

On distingue l'unique *dolium* en place en bas à gauche ainsi que deux profondes ornières, coupées par le creusement du puits.

- 8 C'est dans le puits, cuvelé en calcaire gréseux, profond de plus de 11 m, étrangement construit au sein même du chai, que les témoins matériels de la viticulture sont les plus éloquents. On y retrouve en effet une très grande quantité de pépins de raisins ainsi que les seuls exemplaires d'amphores vinaires locales, absentes des niveaux de surface. Ces amphores de type Gauloise 4, de forme plutôt tardive, de même que la forte proportion de céramiques brunes orangées biterroises au sein des innombrables fragments de cruches du comblement du puits, renvoient au début du II^e s. apr. J.-C. Mis à part une monnaie du IV^e s. et une autre médiévale, ces éléments constituent les datations les plus récentes du site. Pour autant on ne saurait conclure à un abandon de celui-ci au II^e s. L'extrême degré d'arasement et la disparition de la plupart des architectures comme des niveaux d'occupation nous privent en effet d'une lecture aisée de cet établissement rural.
