## Changements côtiers et inondations suite au passage d'un ouragan extrême (Irma, 2017) aux Petites Antilles

Tony Rey, Thomas Candela, Matthieu Péroche et Frédéric Leone

# Changements côtiers et inondations suite au passage d'un ouragan extrême (Irma, 2017) aux Petites Antilles

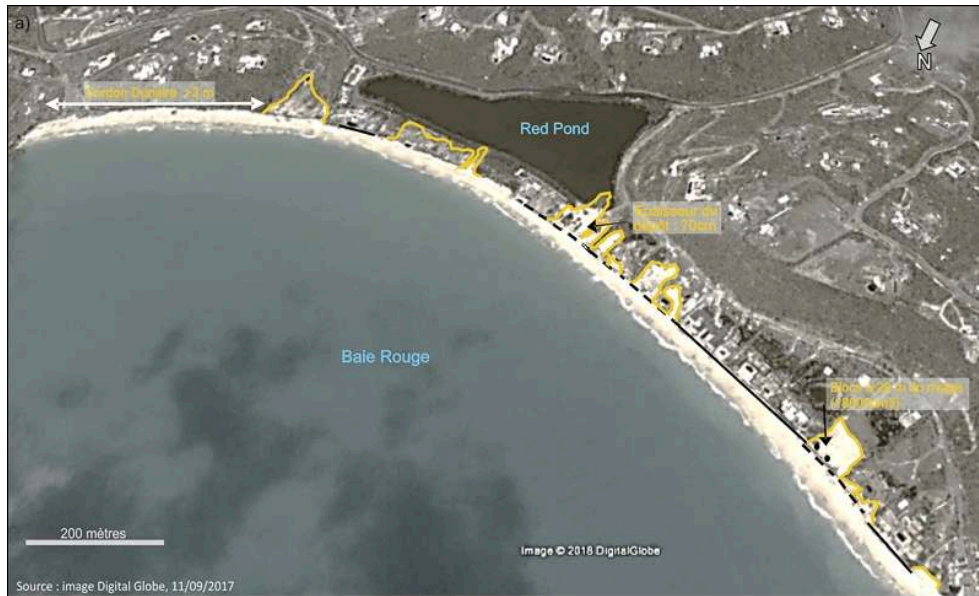
**Illustration 8a - Impacts morphologiques de l'ouragan Irma à Baie Rouge (St Martin) : formation de washover et dommages sur les murs de clôture**

Trait continu noir : murs en place ; trait en tirets noir : murs effondrés

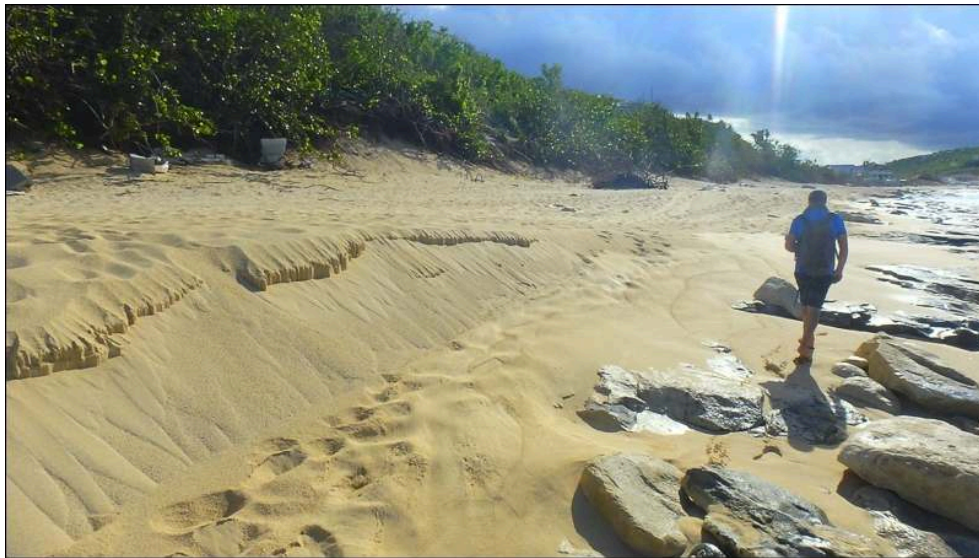
**Illustration 8b - Impacts morphologiques de l'ouragan Irma à Baie Rouge (St Martin) : transfert de sables depuis le bas de plage.**

Blocs projetés et dalles démantelées.
