La Cappadoce méridionale de la Préhistoire à l'époque byzantine
3^e Rencontres d'archéologie de IFEA, Istanbul 8-9 novembre 2012

LES FORTIFICATIONS OCCIDENTALES DE PORSUK, RESTITUTION ET MODÉLISATION DES ÉTATS LES PLUS ANCIENS

Aksel Tibet

Françoise Laroche-Traunecker

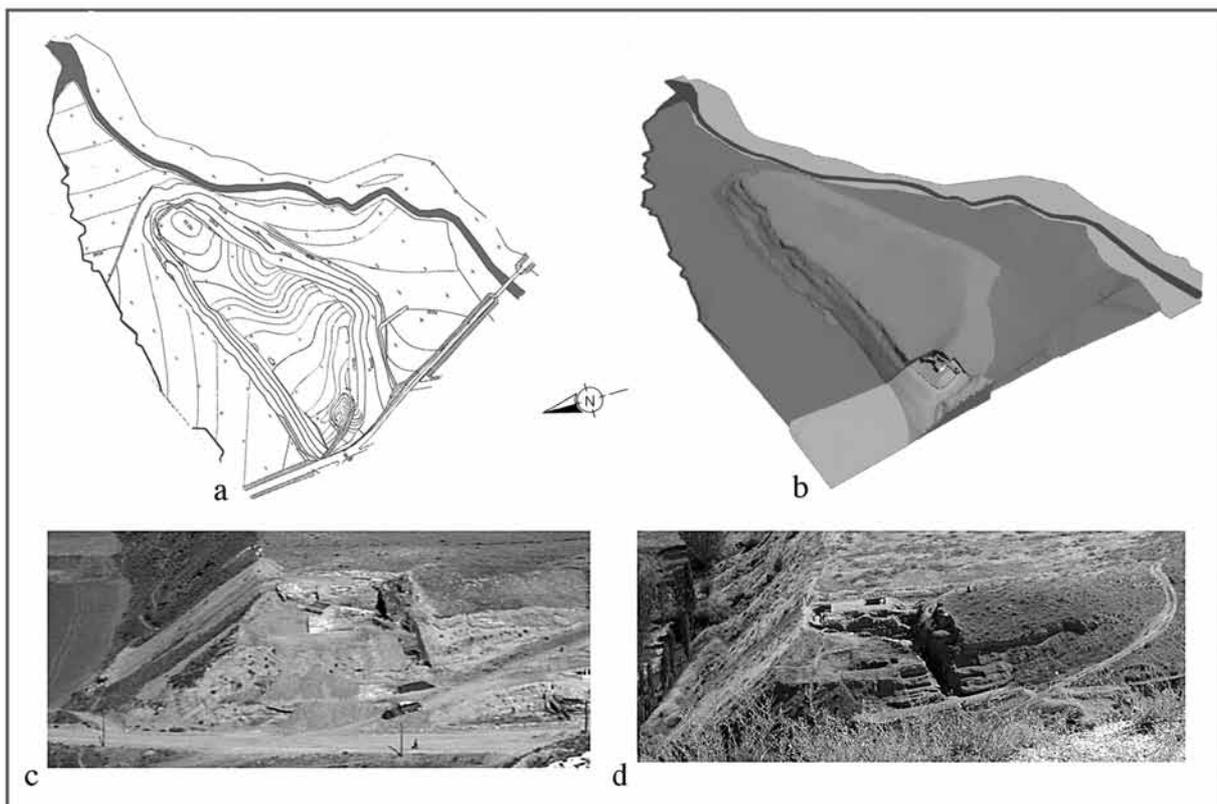
Fig. 1 : Le site de Porsuk : a. Plan topographique (dessin Ph. Guérin 1970) ; b. Modélisation ; c. Vue des premières fouilles au Nord-Ouest (cliché S. Sadler 1970) ; d. Vue de la poterne et du glacis à l'Ouest (cliché O. Pelon 2009).

dessins selon les époques, les angles de vue et les différentes hypothèses de restitution. Pour élaborer et expérimenter celles-ci, nous avons préféré utiliser les outils informatiques de modélisation qui ont l'avantage de permettre de faire varier les paramètres à l'infini. A partir de plans, de coupes et de quelques croquis, le travail de modélisation en 3D des fortifications, avec application de textures correspondant aux matériaux de construction, a été réalisé par une étudiante stagiaire, Sara Beltran³. Elle a modélisé l'ensemble du site à partir du plan topographique levé en 1970 (fig. 1a et b)⁴. La restitution en 3D du terrain antique s'est limitée au secteur fouillé au Nord-Ouest, le chantier II, avant la campagne de l'été 2012 (fig. 1c et d).

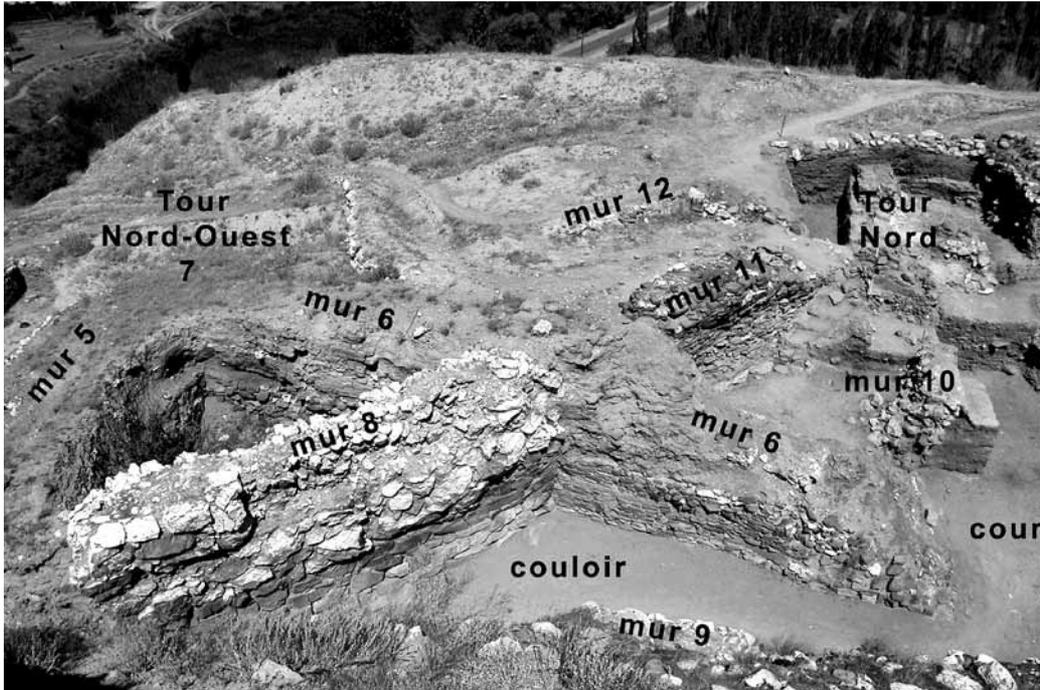
Fig. 2 :
Vue d'ensemble
vers le Nord-
Ouest montrant
les murs et tours
en pierre et en
briques (cliché
A. Tibet 2006)

Dès les premières fouilles du chantier II dont la surface avait été arasée par un bulldozer quelques années plus tôt, en 1960, les parties les plus occidentales des fortifications hittites ont été atteintes. Elles comprenaient un mur d'enceinte en brique sur soubassements de pierre conservé jusqu'à cinq mètres de hauteur, percé par une porte accessible par une rampe, une tour d'angle dite Tour Nord-Ouest⁵ et des murs limitant un couloir (fig. 1c et 2). Plus tard, en 2003, les fouilles ont mis au jour un glacis à l'Ouest (fig. 1d) et, en 2006, une nouvelle tour d'angle, dite Tour Nord, sur la pente nord du site (fig. 2).

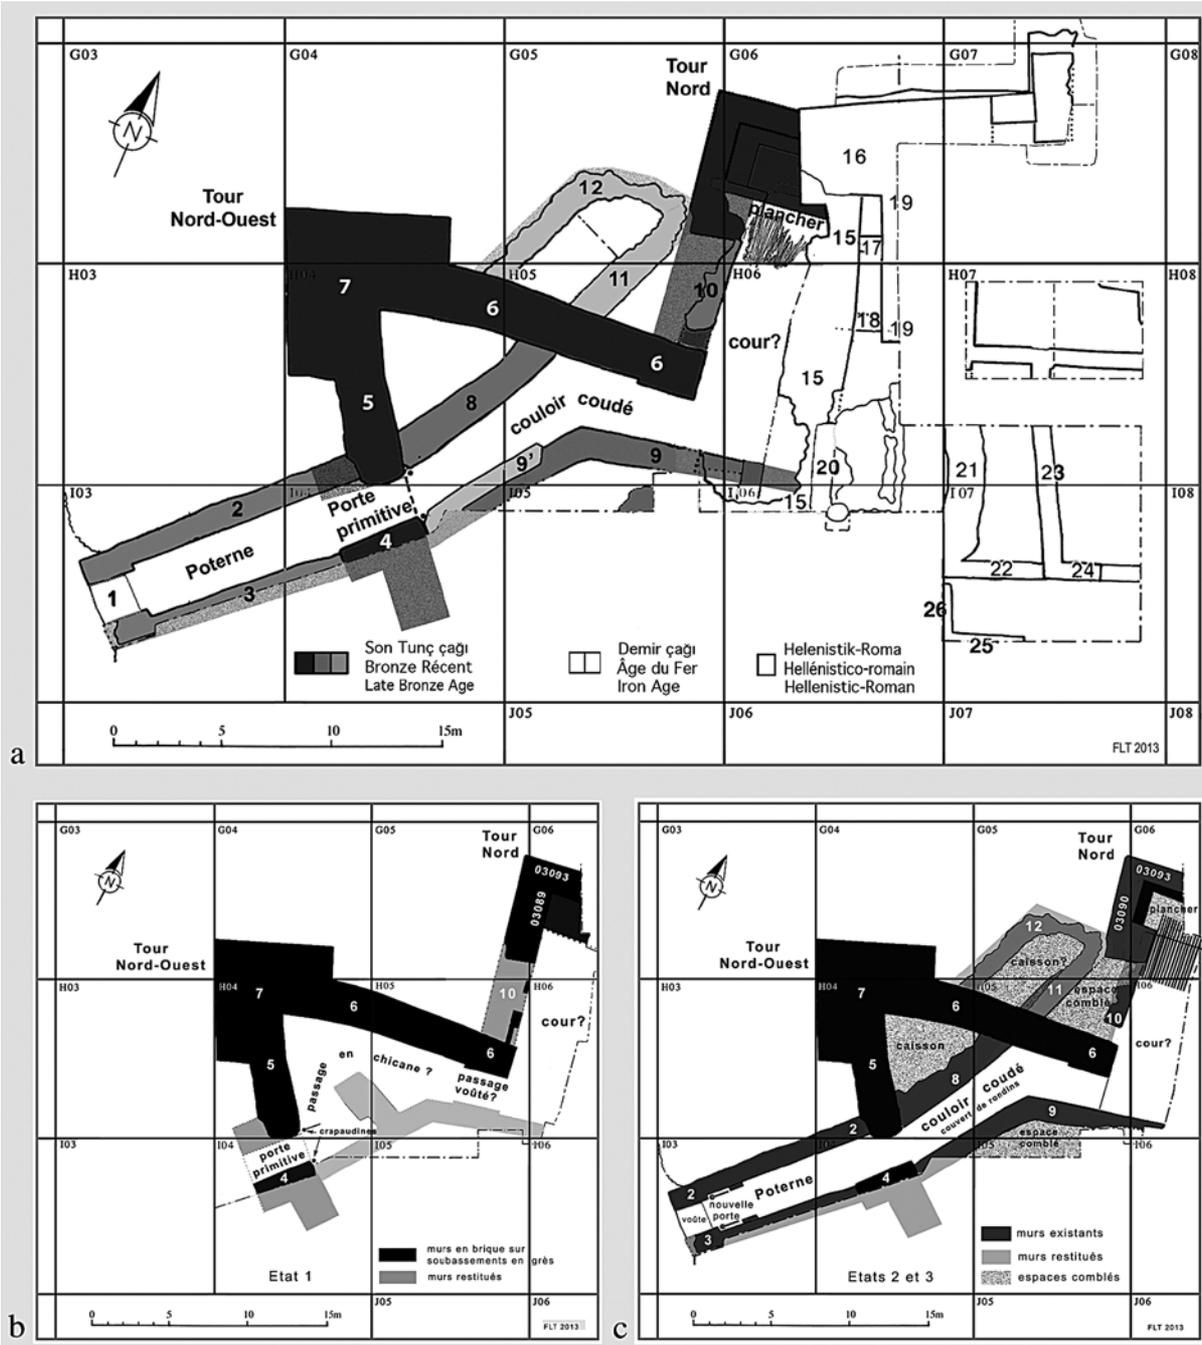
Fig. 3 : Plans du chantier II : a. Plan d'ensemble des deux premiers états hittites ; b. Plan restitué du premier état ; c. Plan restitué du deuxième état.

Sur le plan d'ensemble du chantier II (fig. 3a), les tours et les murs primitifs (phase VI) sont les plus foncées et les teintes des adjonctions ultérieures sont de plus en plus claires (phases Vb et Va). Les deux dernières teintes servent à différencier des étapes de construction successives repérables seulement dans certains murs par l'emploi de

L'état primitif (fig. 3b) comprenait le mur d'enceinte 5 à l'Ouest, la Tour Nord-Ouest 7, le mur d'enceinte 6 et son prolongement 10 jusqu'à la Tour Nord. Au Sud-Ouest, une porte dont il reste le montant sud 4 donnait accès à un espace de plan triangulaire. Au centre de celui-ci, une tranchée perpendiculaire à l'entrée atteste l'existence d'une construction démontée par la suite. La limite sud-est, masquée par le mur 9 postérieur, est hypothétique. À l'Est, le long espace qui se prolonge jusqu'à la Tour Nord pourrait être une cour.

l'Ouest (fig. 3c). Une longue rampe d'accès, limitée latéralement par les murs 2 et 3, a été ajoutée devant la porte primitive dont ne subsiste que le montant sud 4. Comme elle est en majeure partie enterrée, cette rampe d'accès a été désignée

Au Nord-Ouest de ce couloir, le mur 8 forme un caisson triangulaire avec les murs 5 et 6. Plus au Nord (fig. 3c) le mur 10, retrouvé penché vers l'Est, avait probablement été soumis à la pression du terrain surélevé à l'Ouest par les effondrements des anciennes superstructures. Pour renforcer cette partie, de nouveaux murs ont été ajoutés à l'Ouest. Le mur 11, fondé nettement plus haut que le mur 10, délimite avec lui un caisson trapézoïdal⁹.

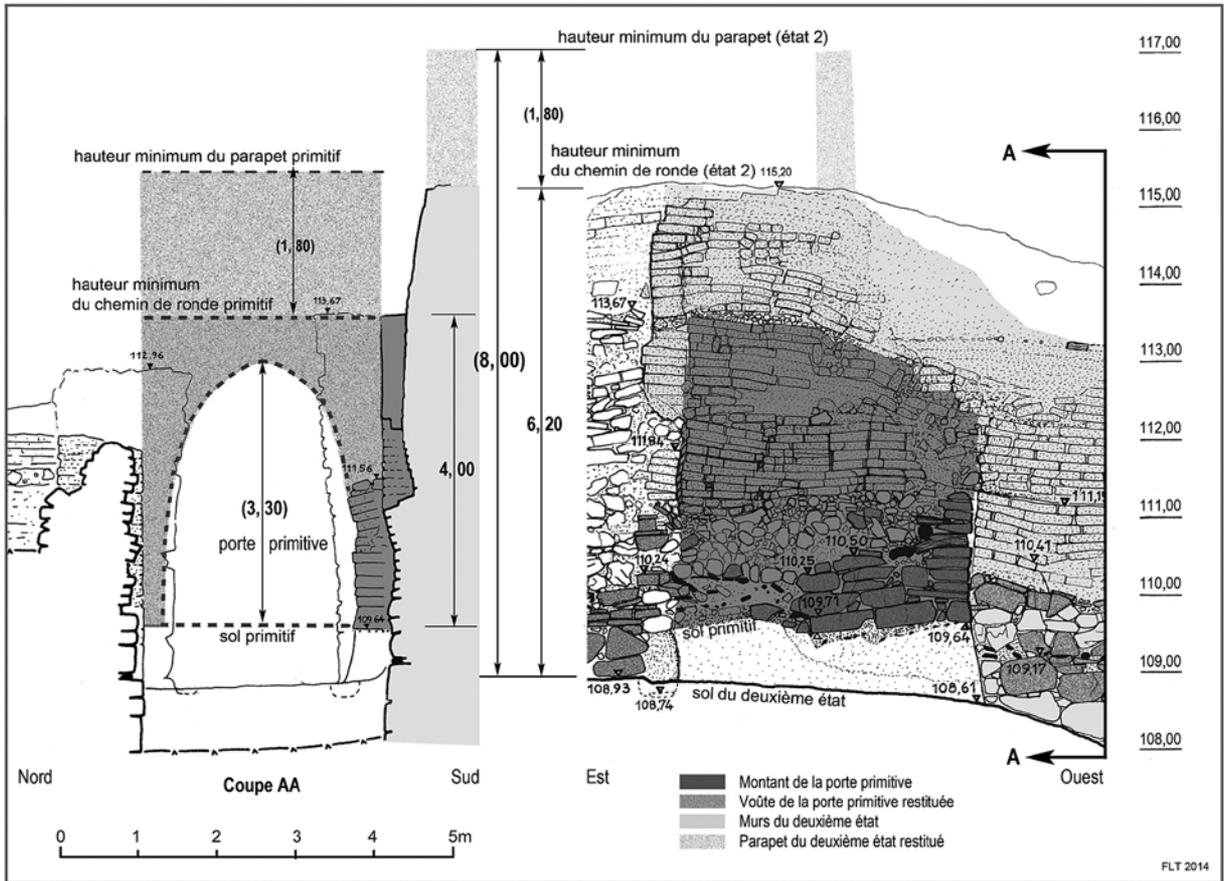
Fig. 4 : Élévations des murs d'enceinte à l'Ouest et restitutions (notées entre parenthèses) des hauteurs des chemins de ronde et des parapets.

à l'intérieur de la butte actuelle nous donne une hauteur minimale de 4 m (fig. 4). Un chemin de ronde protégé par un parapet à merlons (pour la forme des merlons cf. plus haut § B) devait sans doute le parcourir au sommet sur toute sa longueur.

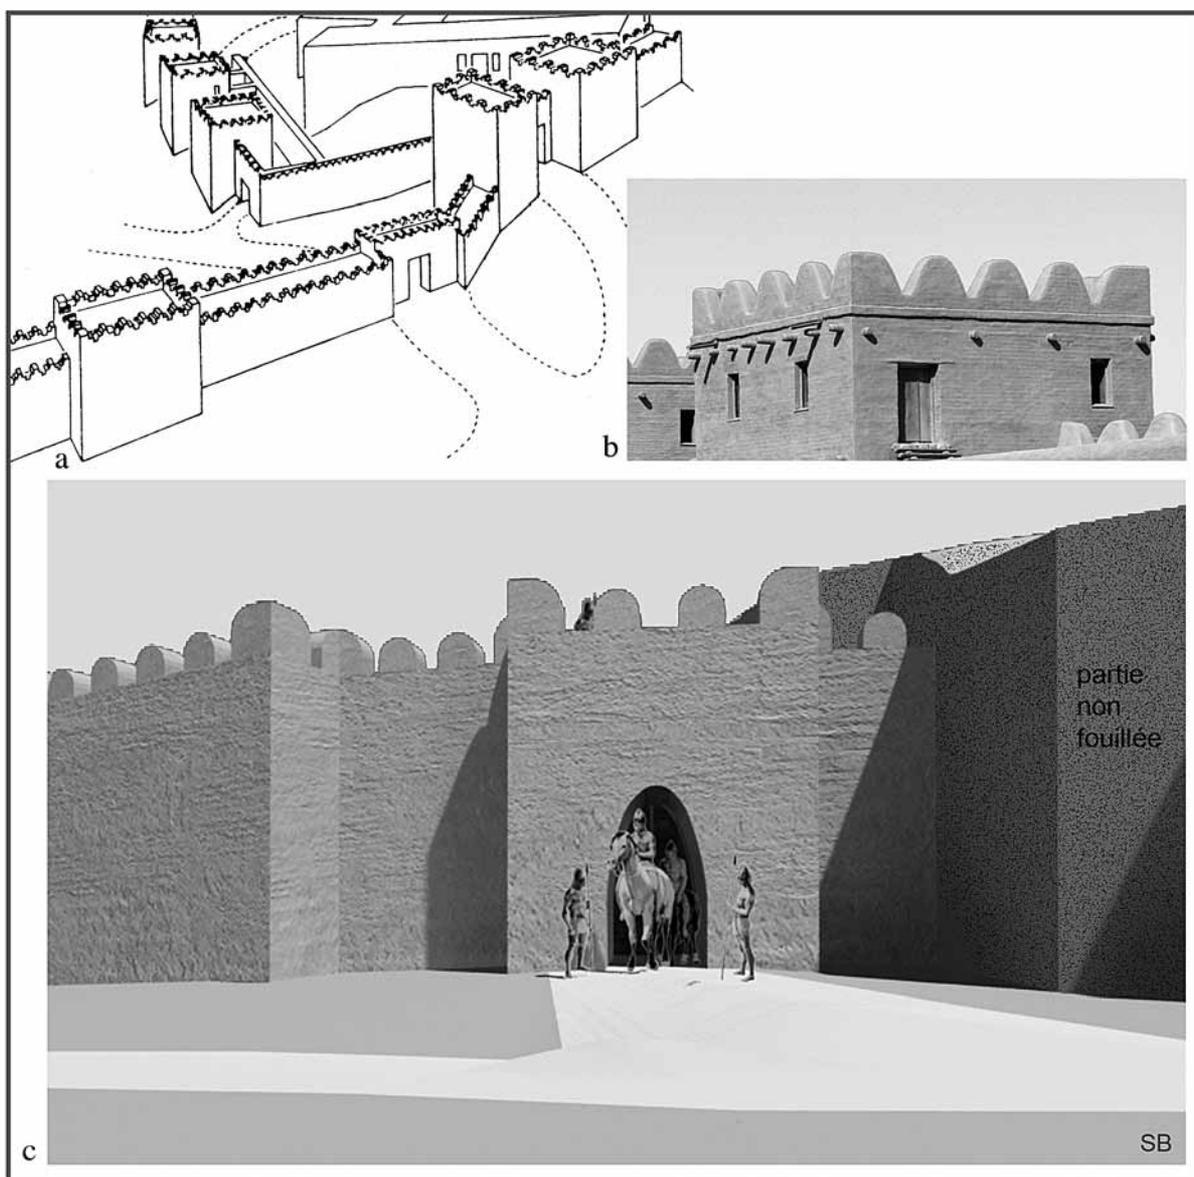
Fig. 5 : Restitutions possibles des couronnements des parapets : a. Crénels à degrés de Büyükkale (Neve 1987) ; b. Merlons arrondis reconstruits à Boğazkale ; c. Merlons arrondis de Porsuk restitués en 3D.

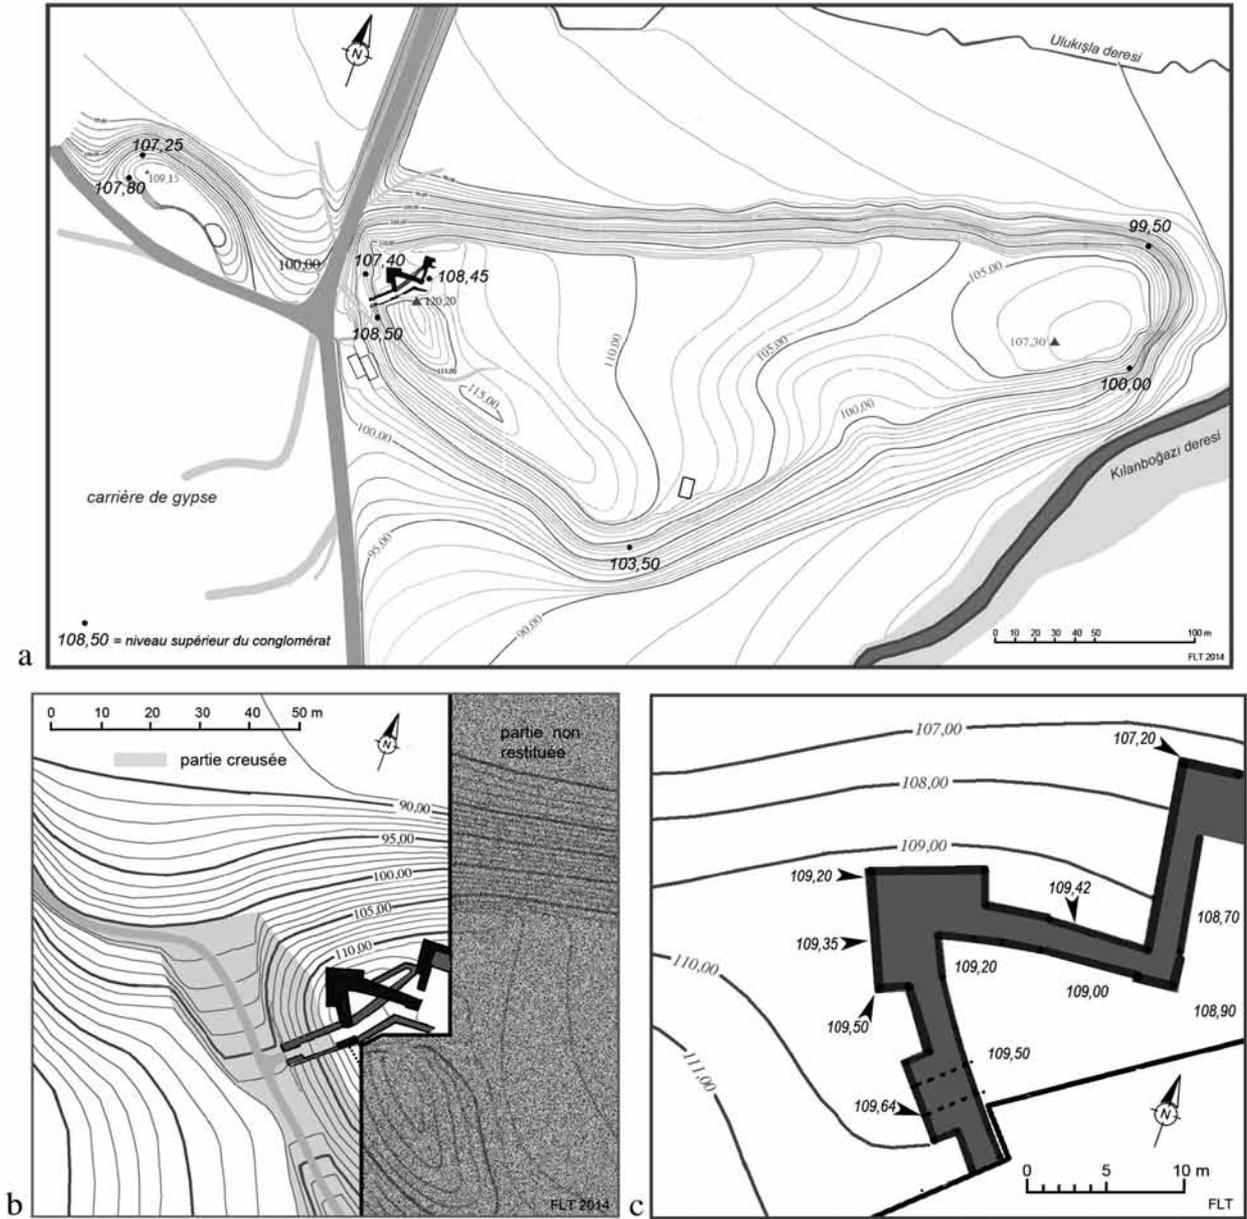
Fig. 6 : Plans topographiques du site : a. Plan d'ensemble de l'état actuel ; b. Restitution du secteur ouest à l'époque du deuxième état des fortifications ; c. Restitution du terrain à l'époque du premier état d'après les niveaux des sols et des fondations.

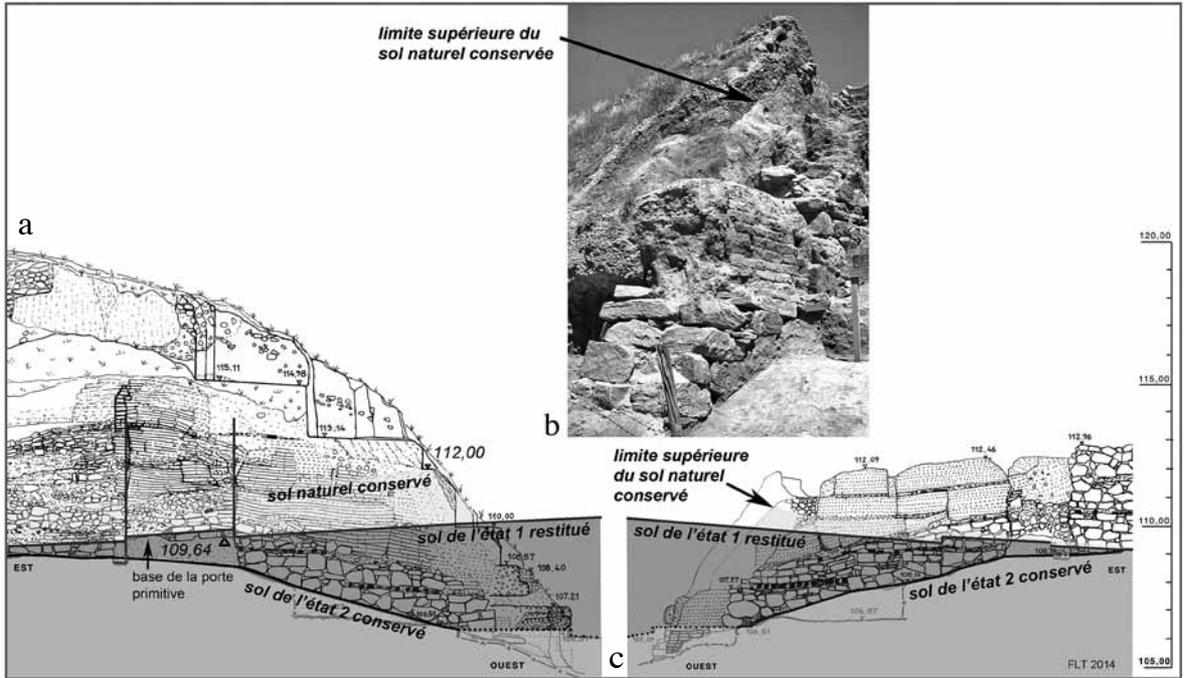
Fig. 7 :
Le sol de la poterne
(deuxième état) et les sols
antérieurs restitués :
a. Coupe montrant la paroi
sud ; b. Vue vers le nord de la
stratigraphie derrière la paroi
nord (cliché D. Beyer 1977) ;
c. Coupe montrant la paroi
nord.

Les diverses parties du deuxième état des fortifications sont fondées au contraire soit beaucoup plus bas soit plus haut que la surface du terrain naturel. Pour la construction des murs latéraux de la porte en façade de la 'Poterne', les deux bancs supérieurs du conglomérat ont été entaillés, ainsi que la couche naturelle de surface, sur une épaisseur de plus de deux mètres au Sud et de plus d'un mètre au Nord (fig. 7a-c). En revanche

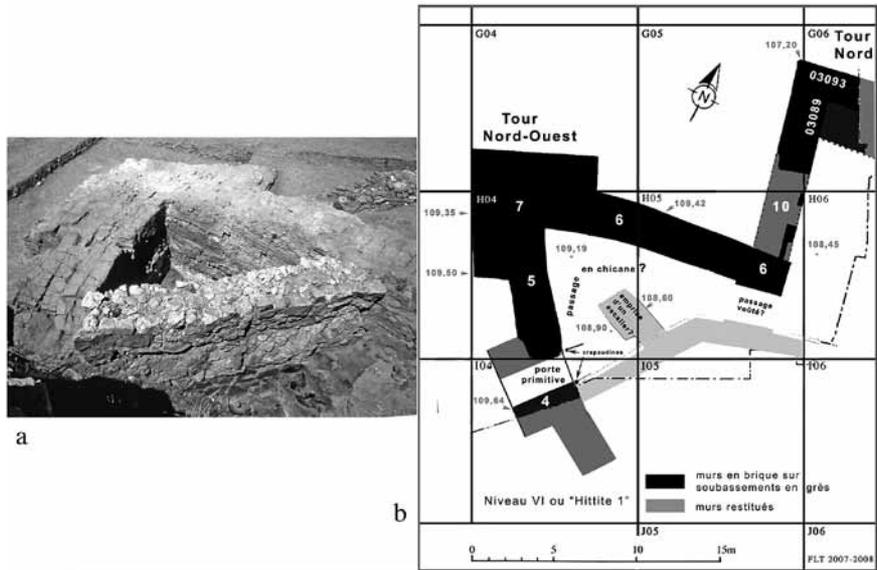
Fig. 8 :
Tours et courtines
du premier état :
a. Vue de la Tour Nord-
Ouest prise de l'Est
(cliché S. Sadler 1970) ;
b. Plan des parties
conservées et restituées ;
c. Modélisation en
3D du sol et des élévations
des murs.

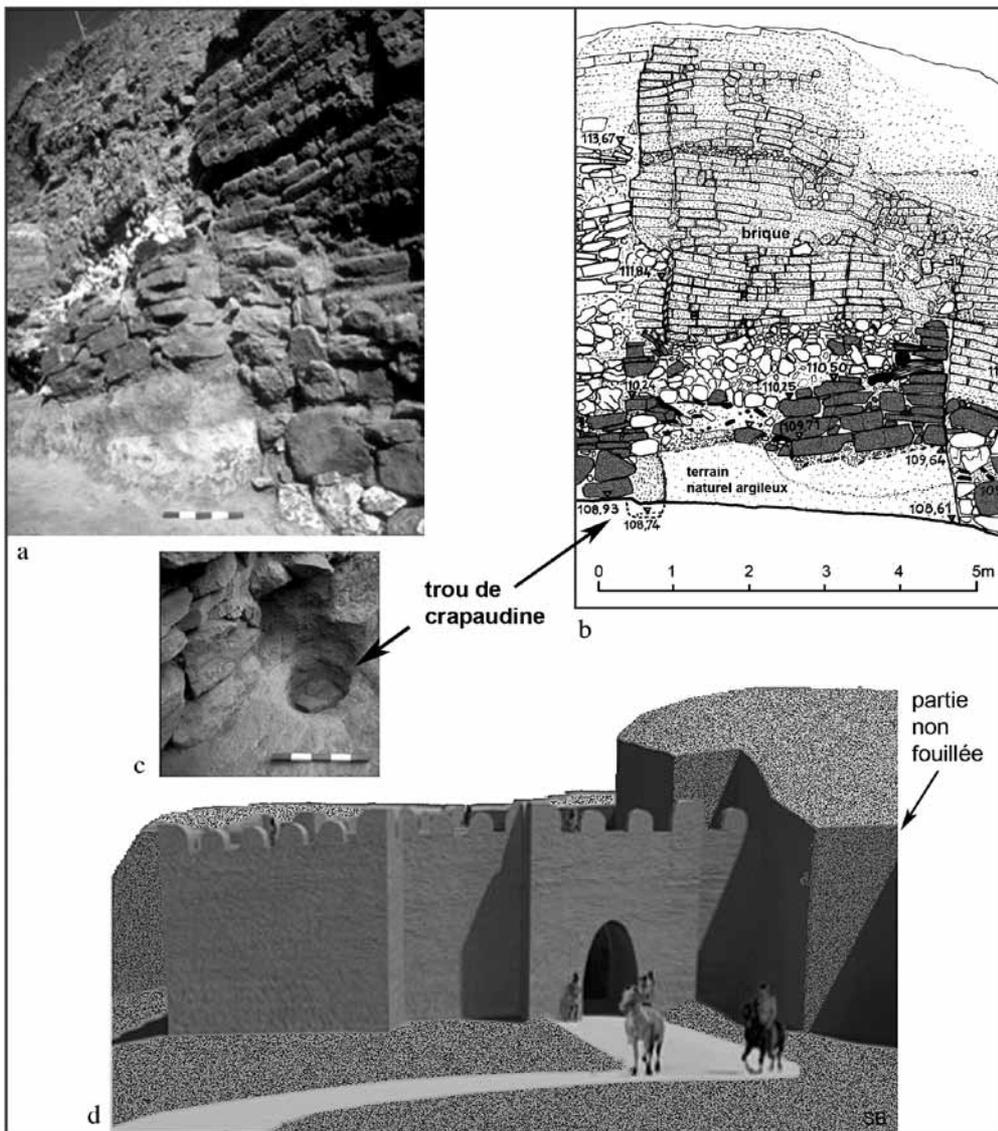
Fig. 9 : La porte primitive : a. Vue du montant sud prise de l'Ouest (cliché O. Pelon 1987) ; b. Élévation du montant sud ; c. Trou de crapaudine au Sud (cliché O. Pelon 1987) ; d. Modélisation de l'entrée et du chemin d'accès en pente descendante.

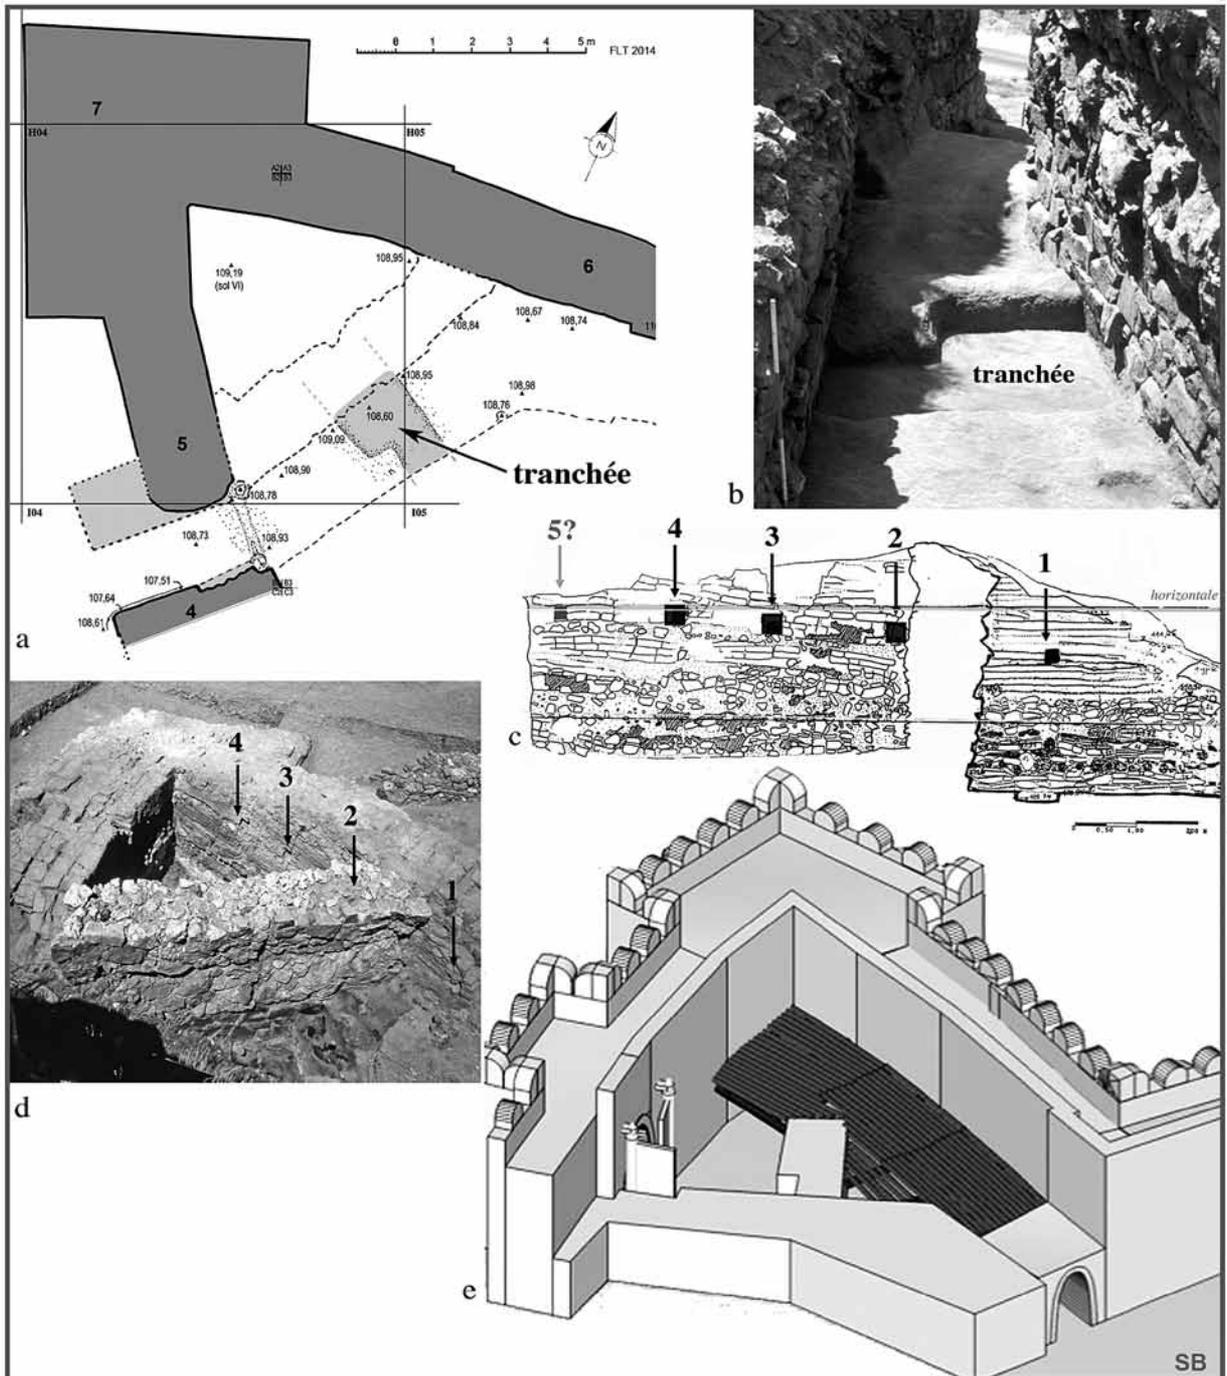
Fig. 10 :
 Restitution hypothétique d'un plancher :
 a. Emplacement en plan de la tranchée de fondation d'une structure construite centrale ; b. Vue de la tranchée prise de l'Est (cliché O. Pelon 1989) ; c. Élévation du mur 6 et des encastresments de poutres alignés ; d. Le mur 6 et les encastresments vus de l'Ouest ; e. Restitution d'un plancher en pente, trop bas pour se prolonger au-dessus de la porte.

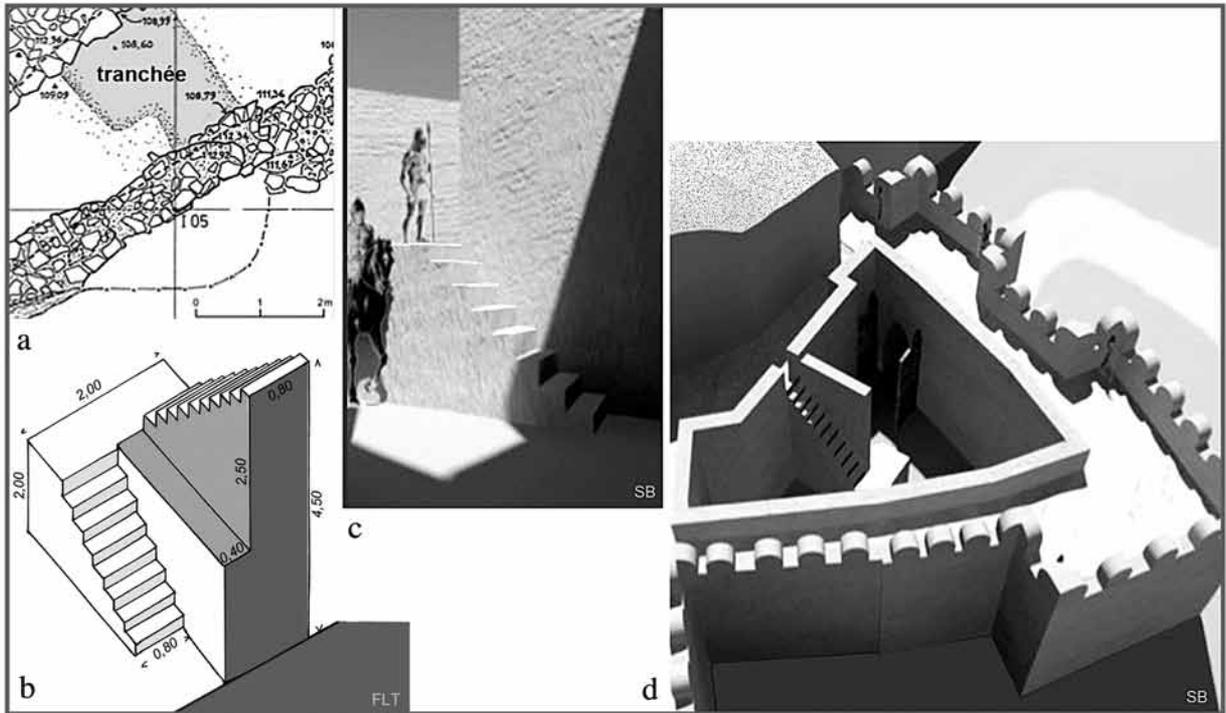
Fig. 11 : Restitution hypothétique d'un escalier à deux volées : a. Emprise au sol ; b. Restitution axonométrique ; c. Modélisation en 3D ; d. Modélisation de l'espace d'entrée triangulaire et de l'escalier central permettant d'accéder aux courtines.

Une autre hypothèse, plus plausible, serait de restituer un escalier à deux volées s'appuyant sur le massif, qui permettrait d'accéder depuis l'espace d'entrée triangulaire au chemin de ronde de la courtine occidentale **5** en passant par le sommet du mur de terrasse de la partie surélevée au Sud (fig. 11).

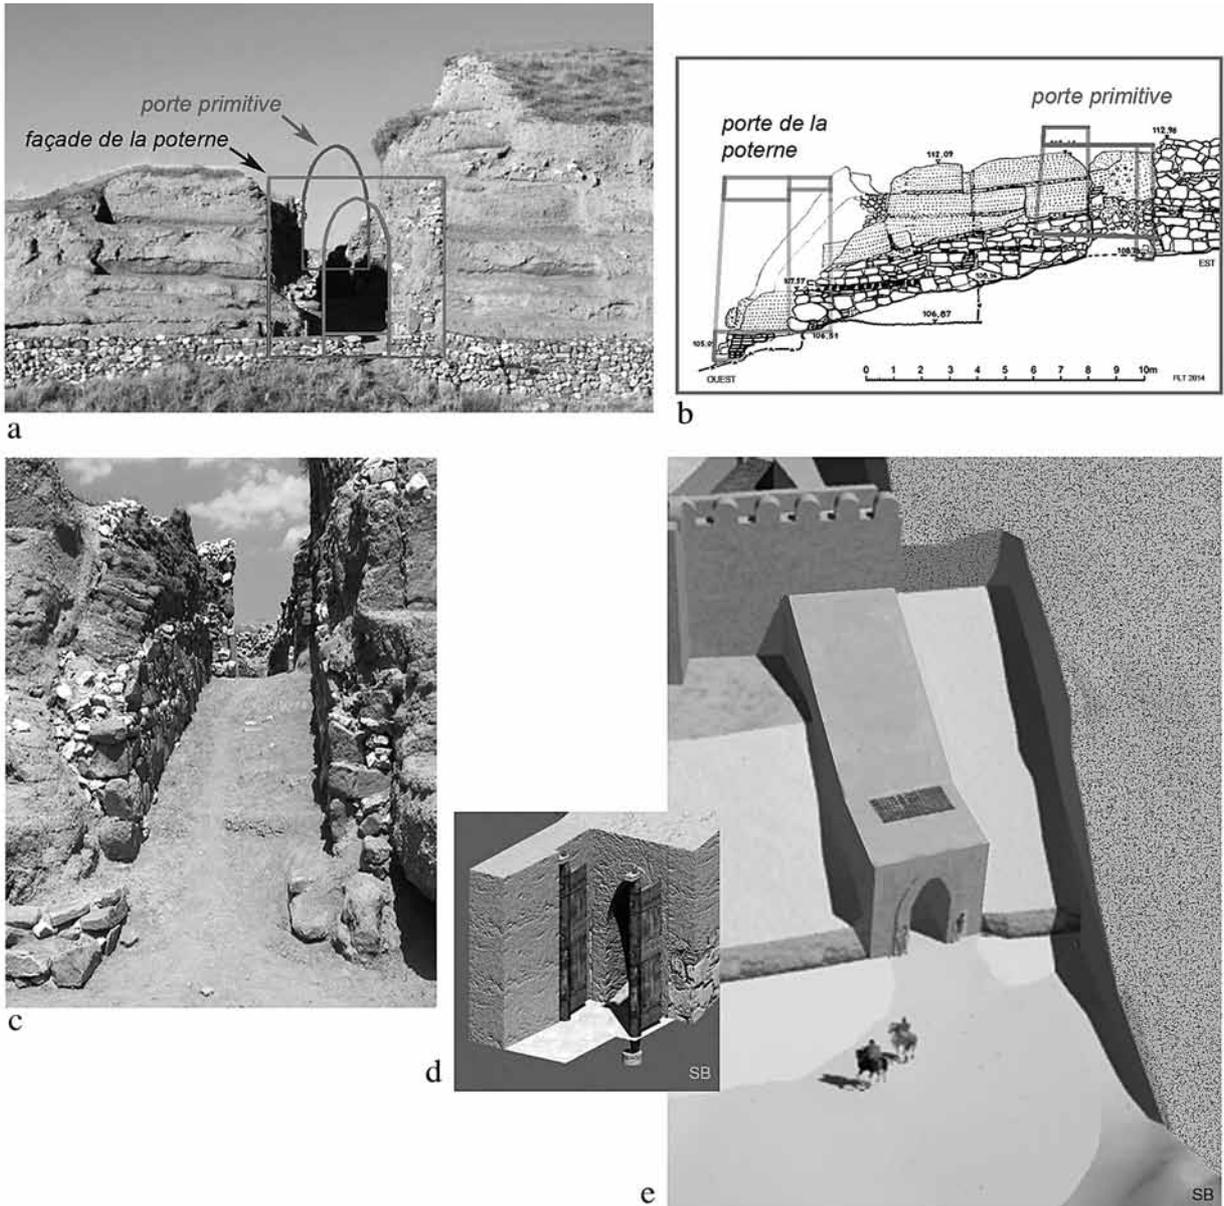
Fig. 12 : La 'poterne' : a. Vue d'ensemble prise de l'Ouest (cliché A. Tibet 2009) et restitution des portes des deux états ; b. Coupe sur la rampe et restitution des portes ; c. Vue, prise de l'Ouest, des murs latéraux de la 'poterne' à soubassements de pierres et superstructures de briques avec des départs de voûtes (cliché A. Tibet 2006) ; d. Modélisation de la porte d'entrée à deux vantaux ; e. Modélisation de la poterne et du glacis taillé dans le sol naturel.

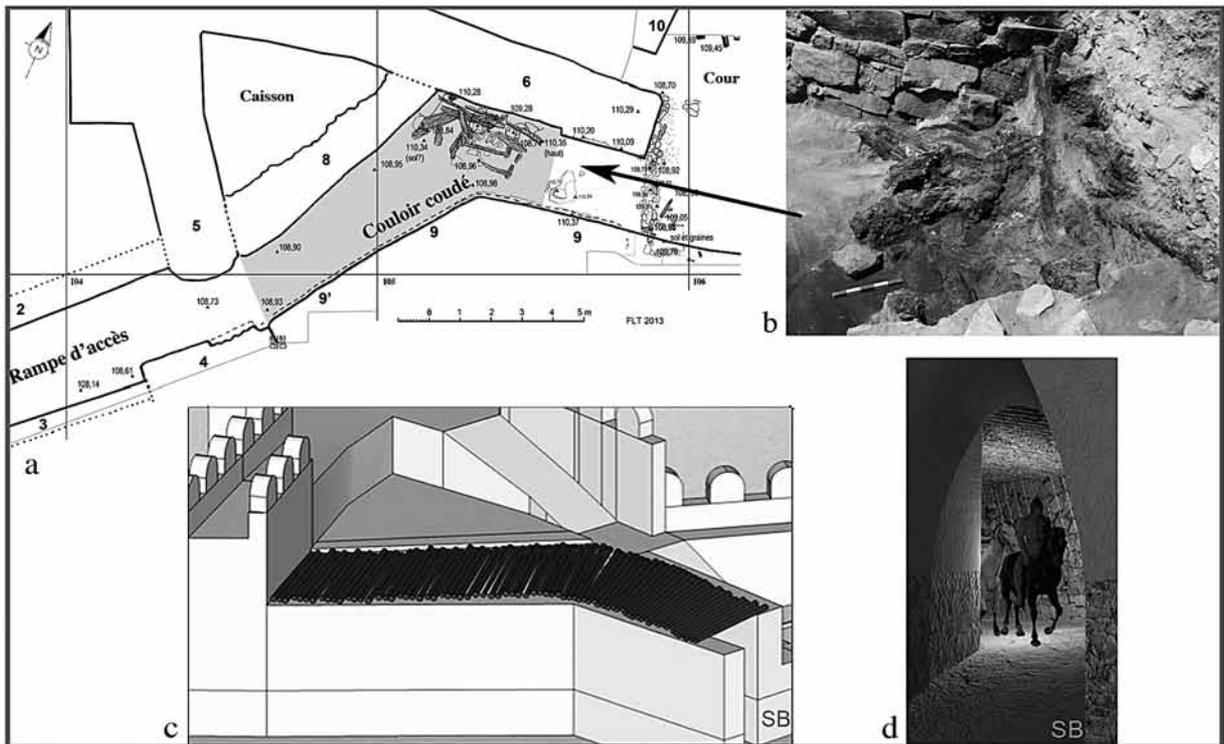
Fig. 13 : La couverture en bois du couloir coudé : a. position en plan des rondins du couloir ; b. Vue des rondins et poutres *in situ* (cliché O. Pelon 1989) ; c. Disposition des rondins restituée ; d. Modélisation de l'extrémité voûtée du passage couvert.

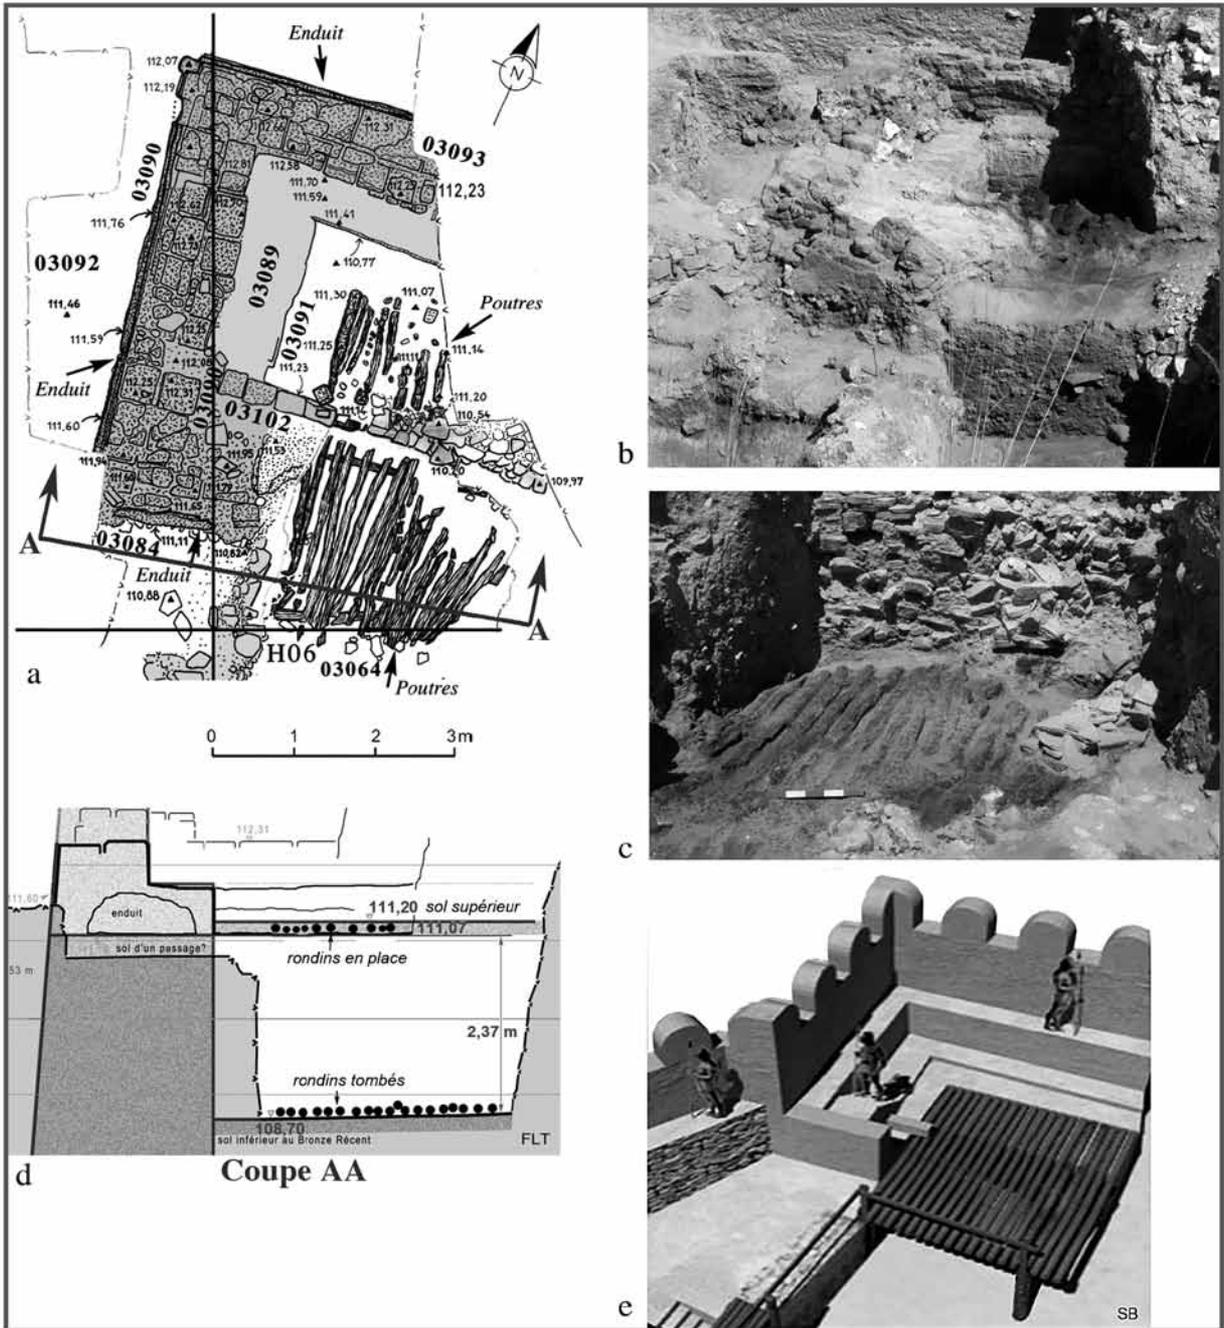
Fig. 14 : Le plancher de la Tour Nord : a. Plan d'ensemble ; b. Partie haute *in situ* dans la tour (cliché A. Tibet 2007) ; c. Partie de plancher tombée sur le sol (cliché A. Tibet 2008) ; d. Coupe restituant la hauteur du plancher ; e. Modélisation du plancher.

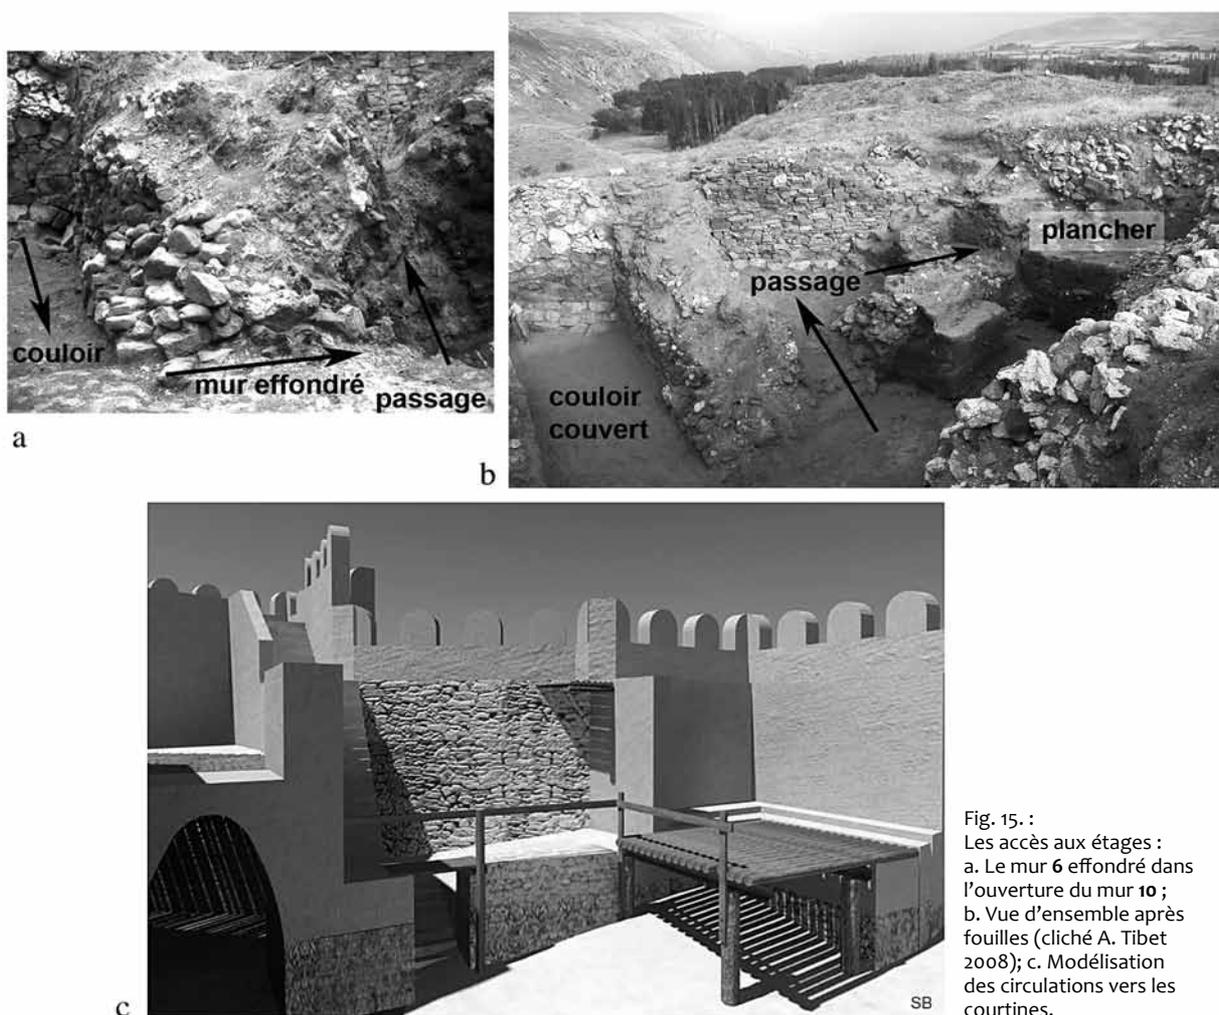
Fig. 15. : Les accès aux étages : a. Le mur 6 effondré dans l'ouverture du mur 10 ; b. Vue d'ensemble après fouilles (cliché A. Tibet 2008) ; c. Modélisation des circulations vers les courtines.

Quant au mur 10, il était percé d'un passage qui a causé l'effondrement de l'extrémité est de la courtine 6 vers le vide constitué par son embrasure (fig. 15 a), probablement sous la poussée latérale de la voûte qui surmontait le couloir coudé à son débouché vers la cour. Plusieurs hypothèses sont imaginables pour justifier la fonction d'un tel

passage dont la présence indique que le mur 10 ne faisait plus partie alors de la ligne fortifiée. Parmi elles nous avons opté pour celle d'un passage donnant accès au moyen de quelques marches à une plateforme située entre les murs 10 et 11, à partir de laquelle on pouvait monter au niveau du chemin de ronde par un escalier aménagé dans l'épaisseur de la courtine 6 ou bien accéder directement au plancher de la Tour Nord (fig. 15 b et c).

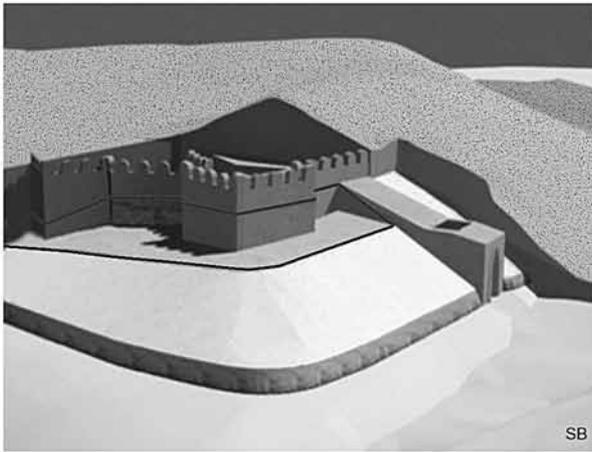
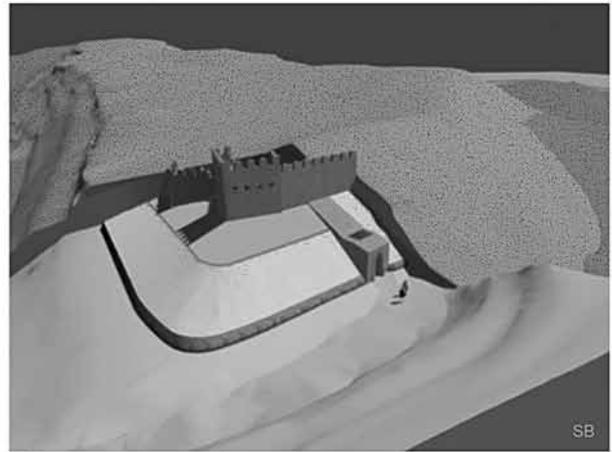
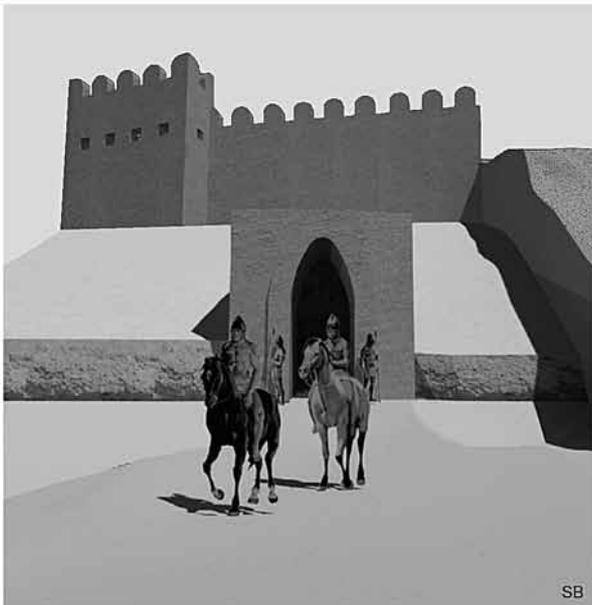
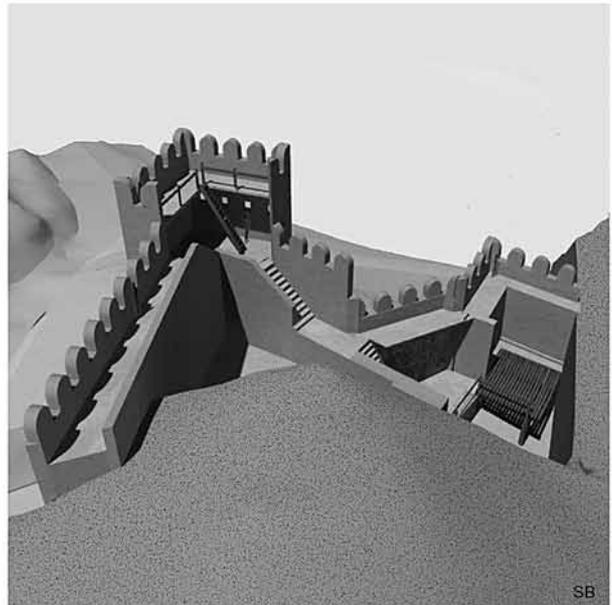
Fig. 16 : Vues d'ensemble après surélévation des glacis et des murs : a. Prolongation du glacis au-dessus du terrain naturel ; b. Surélévation des murs au-dessus du glacis ; c. Courtines et Tour Nord-Est surélevées vues de l'Ouest ; d. Courtines et tours surélevées vues du Sud.

Les images obtenues à partir de la modélisation des travaux de terrassement, en particulier du prolongement du glacis taillé dans le terrain naturel par un glacis de remblais jusqu'au pied des murs d'enceinte (fig. 16 a), mettent en évidence que ces murs, pour assurer une défense efficace, devaient avoir été fortement surélevés (fig. 16 b). Cette constatation, corroborée par l'importance de la couche de destruction de cet état²², nous a amenés à modéliser une nouvelle hypothèse de restitution de l'ensemble fortifié, avec des courtines plus hautes et un étage au-dessus du bastion 7 qui apparaît désormais comme une tour (fig. 16 c et d). Avant cette expérience de modélisation en 3D, nous n'avions jamais réalisé que les travaux de fortification mis en œuvre à cette époque ancienne de l'histoire hittite avaient pu être aussi importants.
