Batellerie gallo-romaine
Pratiques régionales et influences maritimes méditerranéennes

6 – Le chaland du pont romain de Chalon-sur-Saône : réflexions sur le système d'étanchéité

**Le chaland du pont romain de Chalon-sur-Saône :
Réflexions sur le système d'étanchéité**

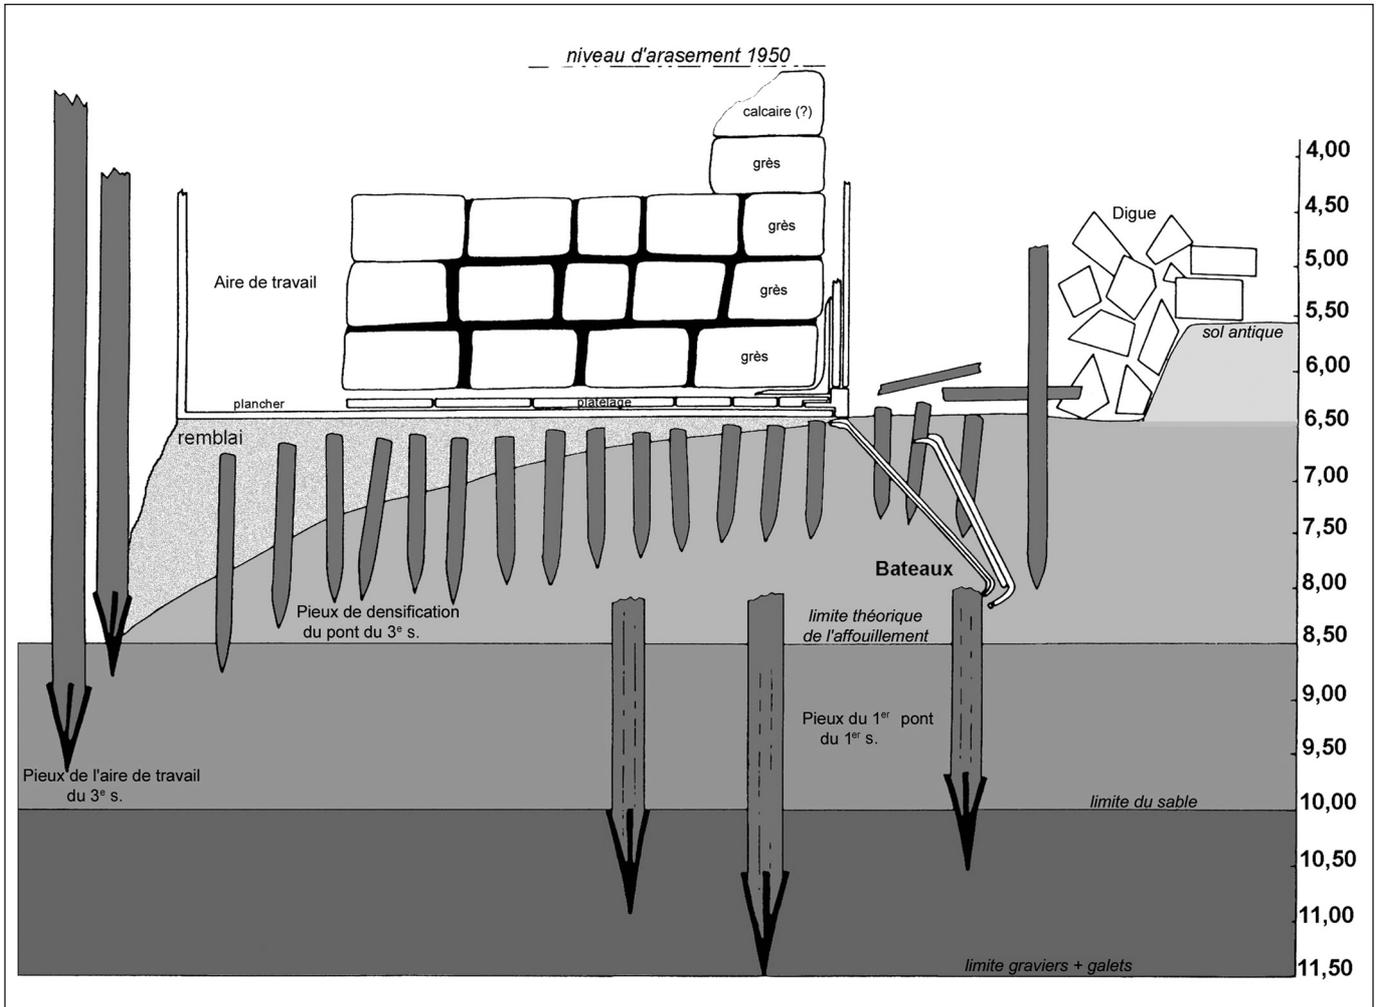
Fig. 1. Pile n° 3 du pont romain de Chalons-sur-Saône : coupe schématique avec positionnement du chaland et de la pirogue, - état des observations à l'issue de la campagne de fouille 2000 (réalisation C. Michel/Musée Denon).

Lorsqu'elle fut mise au jour, cette embarcation se trouvait partiellement encastrée sous l'avant-bec de la pile, datée du début du III^e s. ap. J.-C. (**fig. 1**). L'excavation du bateau, enfoui en position sub-verticale entre 6,50 m et 8 m de profondeur, a permis d'identifier la présence de pieux appartenant à un pont antérieur, daté de la fin du I^{er} s. av. J.-C. Le bateau se trouvait en outre transpercé par plusieurs autres pieux, appartenant initialement à un second pont en bois daté par dendrochronologie des années 95-98 et utilisés en réemploi pour consolider le remblai de fondation de la pile du III^e s. (Bonnamour 2001). Ces relations stratigraphiques, ainsi que la présence de céramiques comparables, pour la plupart d'entre elles, aux productions des ateliers chalonnais du I^{er} s. situés à Saint-Jean-des-Vignes (Lafeuil 2005), conduisent à situer entre 50 et 70 de notre ère la période de navigation de cette embarcation.

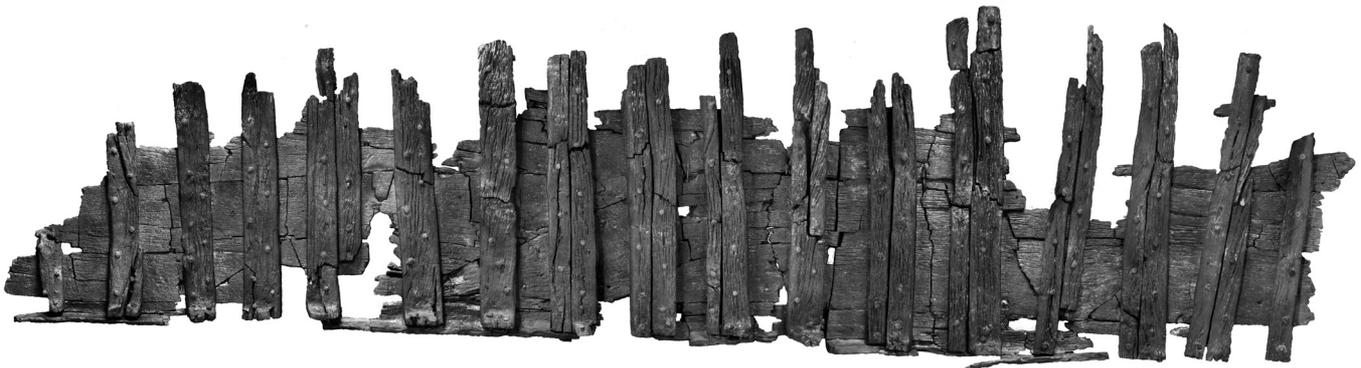
Fig. 2. Chaland de Chalons-sur-Saône : photogrammétrie des vestiges (cliché Musée Denon, Chalons-sur-Saône).

L'ensemble des vestiges, conservés sur 8,70 m de longueur et 2,10 m de largeur pour une largeur initiale de 2,30 m et une longueur probable de 18 à 20 m, est en chêne (**fig. 2**). Il se compose d'une sole constituée de trois bordages larges (environ 80 cm) (Pl. 1, 2 et 3) et un bordage étroit (10 cm) (Pl. 4) – qui servait probablement de joint –, insérés entre deux bordages de bouchain monoxyles (H env. 20 cm ; L 10 à 12 m) (**fig. 5**). Les

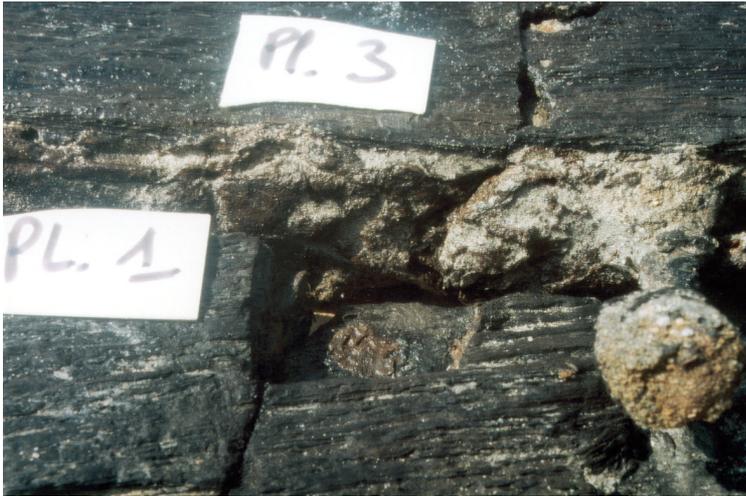
Fig. 3. Chaland de Chalon-sur-Saône : clou tangentiel et mortaise à la jonction de Pl. 1 et Pl. 3 (cliché Musée Denon, Chalon-sur-Saône).

Bien que disposés à franc-bord, les bordages de fond du chaland de Chalon ne sont pas complètement indépendants les uns des autres. Des clous tangentiels ont été insérés, de place en place, sur les coutures internes des bordages (**fig. 3**)². D'autres éléments de liaison ont pu être observés à la faveur du démontage partiel des extrémités de l'épave : il s'agit de clés de 9,5 cm de longueur environ pour 4,5 cm de largeur fichées dans des mortaises aménagées dans le can respectif de deux bordages affrontés (**fig. 4**)³.

2 Sur cette photographie, on constate que la clé qui se trouvait dans la mortaise a disparu et que le bourrelet d'étanchéité vient couvrir le can du bordage opposé. Pour des explications à ce sujet, on pourra se reporter à Lonchambon, Bonnamour 2009.

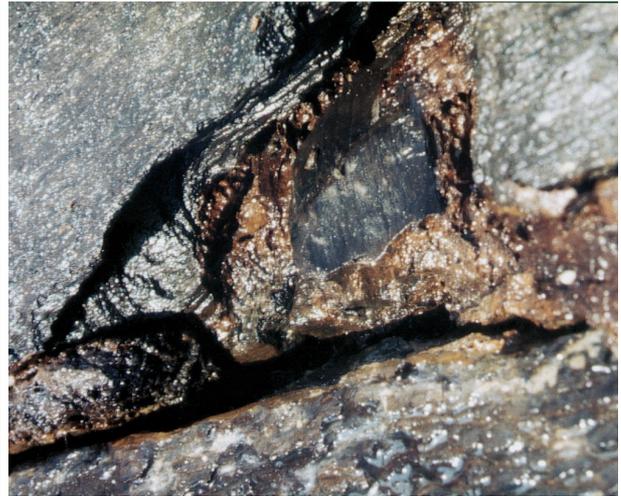
Fig. 4. Chaland de Chalon-sur-Saône : à la faveur de la fracture du bordage, on voit apparaître une demi-clé en place dans une mortaise (cliché Musée Denon, Chalon-sur-Saône).

3 Pour des explications sur le fait que la clé est cassée, on pourra se reporter à Lonchambon, Bonnamour 2009.

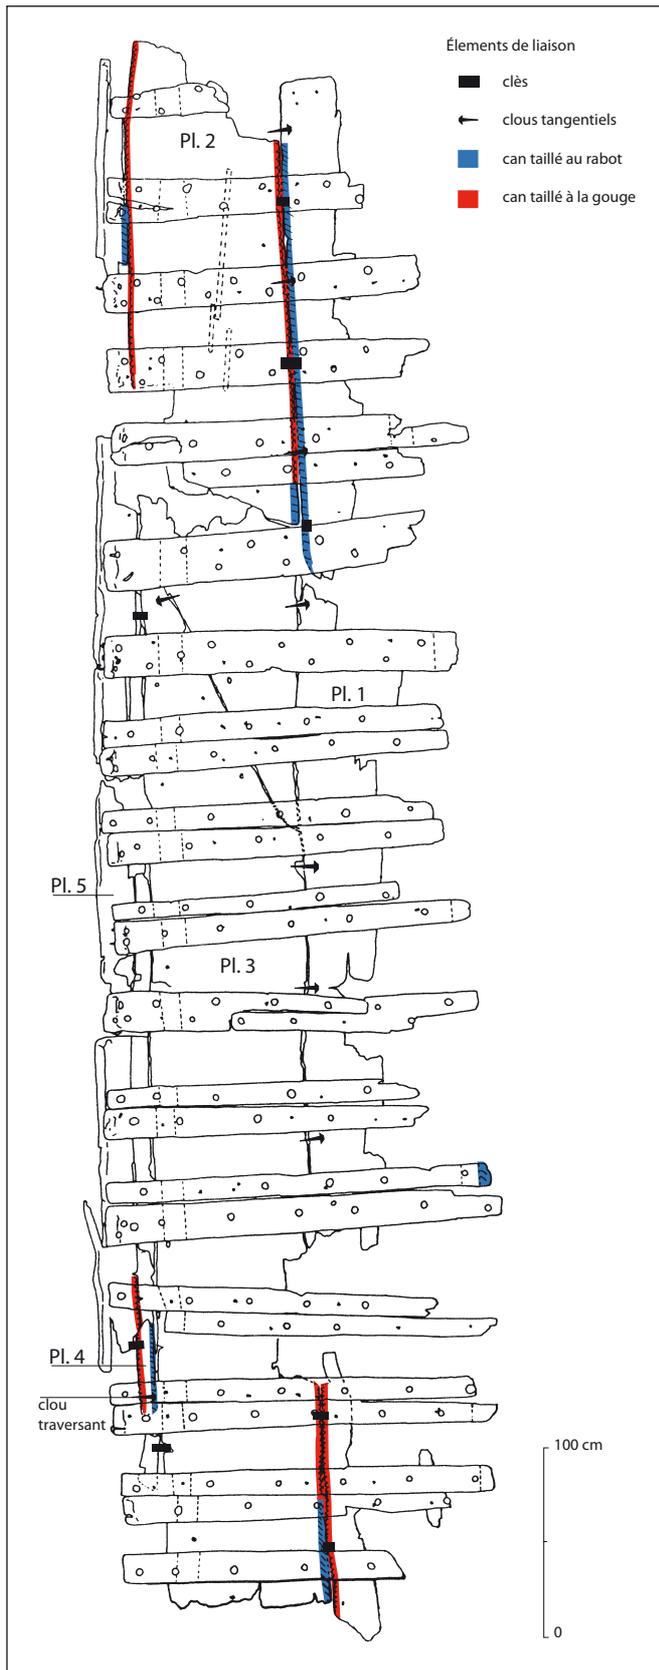
Fig. 5. Chaland de Chalon-sur-Saône : plan d'ensemble avec emplacement des clés et clous tangentiels (réalisation C. Lonchambon).

Pl. 1 et Pl. 3 ; 0,80 m entre Pl. 1 et Pl. 2 ; si l'on tient compte de l'insertion des clous tangentiels, l'espace séparant deux éléments de liaison (alternativement clou tangentiel et clé) est de 43 cm (fig. 5). La présence de ces éléments de liaison ne peut donc être considérée comme constitutive de la structure de l'embarcation. En revanche, il est probable qu'elle intervenait dans le processus de montage. Le sens d'enfoncement des clous tangentiels a permis de restituer, à titre d'hypothèse, les séquences de construction de l'embarcation (Lonchambon, Bonnamour 2009) : celle-ci aurait débuté par le bordage de bouchain Pl. 5, puis se serait poursuivie par le serrage, contre Pl. 5, du bordage étroit Pl. 4, opération répétée successivement pour Pl. 3 (contre Pl. 4 et Pl. 5), Pl. 2 (contre Pl. 5 et Pl. 3) et Pl. 1 (contre Pl. 3 et Pl. 4). Pour positionner chaque nouveau bordage contre celui ou ceux déjà en place, il suffisait de faire coïncider mortaises et clés. Nous avons donc là affaire à un procédé de chantier, combiné, dans le cas présent, avec la consolidation des coutures par enfoncement de clous tangentiels – procédé de construction dont on notera qu'il est utilisé seul sur d'autres embarcations « romano-celtiques » (*Pommeroeul 2*, *Zwammerdam 2* et *6*, *Yverdon*).

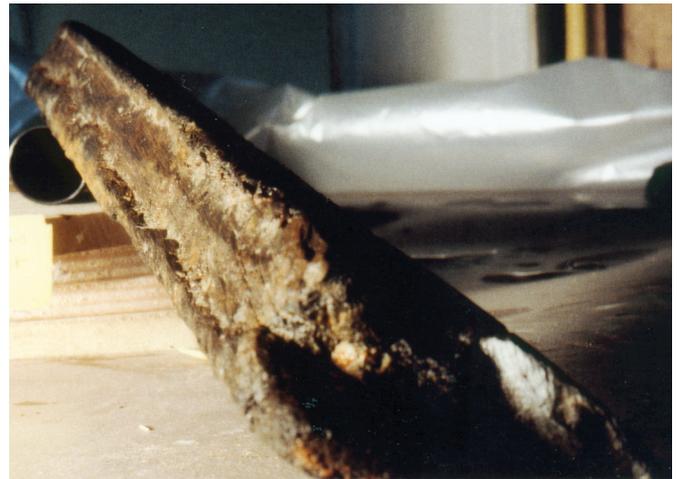
Fig. 6. Chaland de Chalon-sur-Saône : can d'un bordage travaillé au rabot (cliché Musée Denon, Chalon-sur-Saône).

en place du bordage suivant. Pour bien faire adhérer le bourelet d'étanchéité et éviter que celui-ci ne déborde trop au moment du serrage des planches, les cans des bordages semblent avoir été taillés avec un rabot de type bouvet à lame large (fig. 6). Quant au tissu, il semble avoir été torsadé avant d'être mis en place (fig. 7).

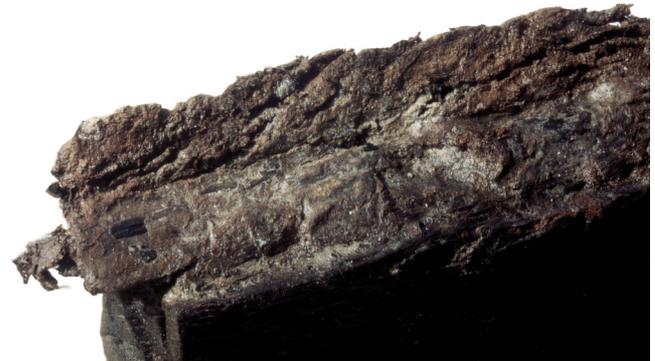
Fig. 7. Chaland de Chalon-sur-Saône : bourrelet d'étanchéité apposé contre le can de Pl. 1. Constitué de tissu poissé torsadé, il a débordé sur l'extérieur de la planche (cliché Musée Denon, Chalon-sur-Saône).

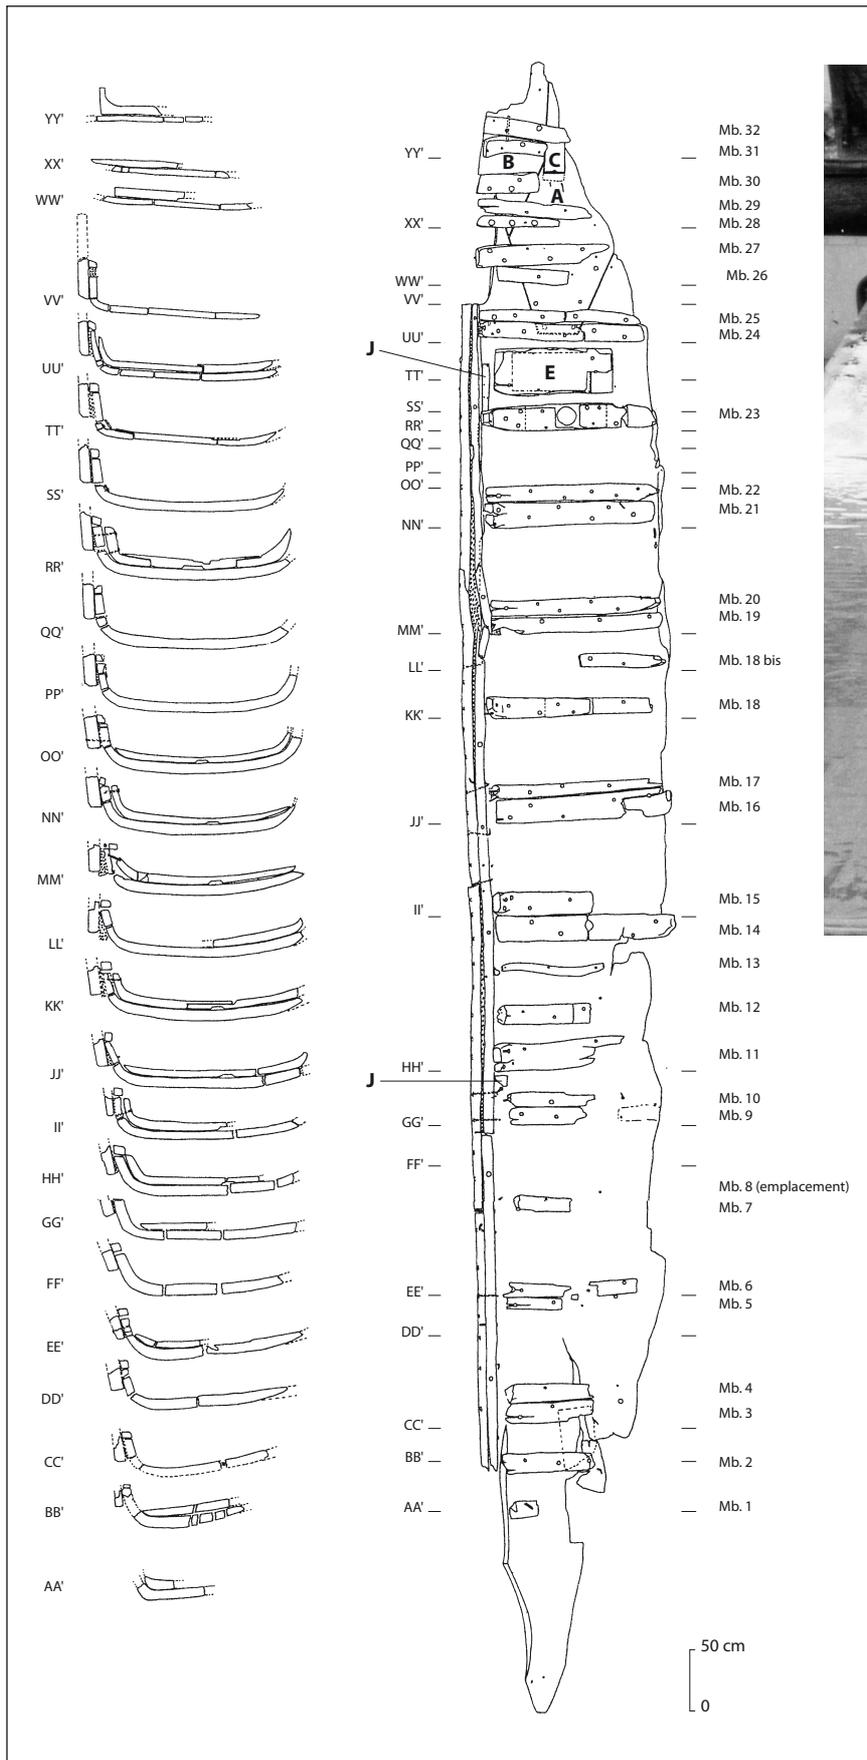
Fig. 8. Pirogue
de Chalon-sur-Saône : plan d'ensemble
(réalisation C. Lonchambon).

Cette embarcation est constituée d'une base monoxyle en chêne d'une longueur de 12,15 m pour 1,62 m de largeur et 42,5 cm de hauteur (**fig. 8**). Son profil transversal montre un fond plat et des flancs ouverts à 145°-155°. Cette base a été complétée par l'adjonction de plusieurs éléments qui visaient à agrandir à la fois sa longueur et sa largeur.

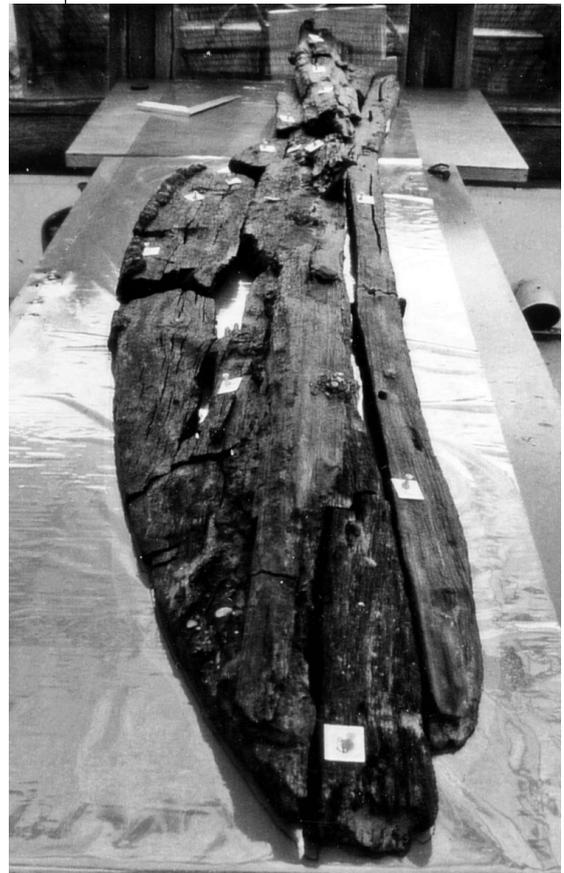
Fig. 9. Pirogue de Chalon-sur-Saône :
vue de la cuillère prolongeant le flanc bâbord,
du côté de la poupe.

On remarque le bourrelet d'étanchéité
(tissu poissé) qui a débordé sur l'extérieur
de la cuillère, au niveau de l'assemblage
avec le fond monoxyle
(cliché Musée Denon, Chalon-sur-Saône).

Du côté de la proue, le fond monoxyle est prolongé par un assemblage de trois pièces (sans doute quatre à l'origine) au niveau de ce qui pourrait être l'amorce de la levée. Le flanc bâbord, le seul conservé, présente également des prolongements sous forme de pièces assemblées (une cuillère du côté de la poupe (**fig. 9**), et
