### **Sainte-Luce – Roches gravées de Montravail**

Bilan sanitaire, nettoyage et préconisations (2010)

Organisme porteur de l'opération : LRMH

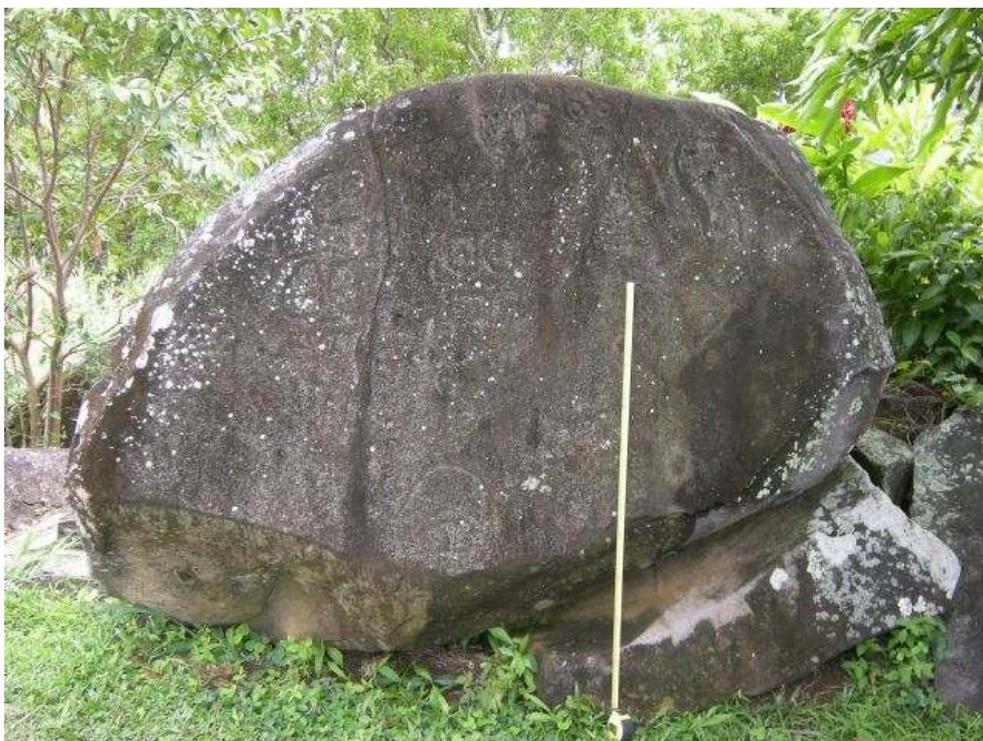
**Fig. 1 – Bloc A**

- 6 Au cours de cette mission, un état sanitaire des roches gravées a été établi ainsi qu'une cartographie des recouvrements biologiques.
- 7 Les gravures ont été réalisées sur des blocs andésitiques d'un chaos volcanique. La couleur originelle du support peut être observée sur des blocs ayant des zones abritées des précipitations. La roche est gris souris. Cette pâte englobe des phénocristaux observables à l'œil nu ou à la loupe. Ces minéraux de couleur sombre, allongés en baguette sont des augites. La roche est cohérente et ne montre pas de désagrégation minérale au niveau des zones gravées. Toutefois, des fractures ont été observées sur certains blocs, notamment le bloc A.

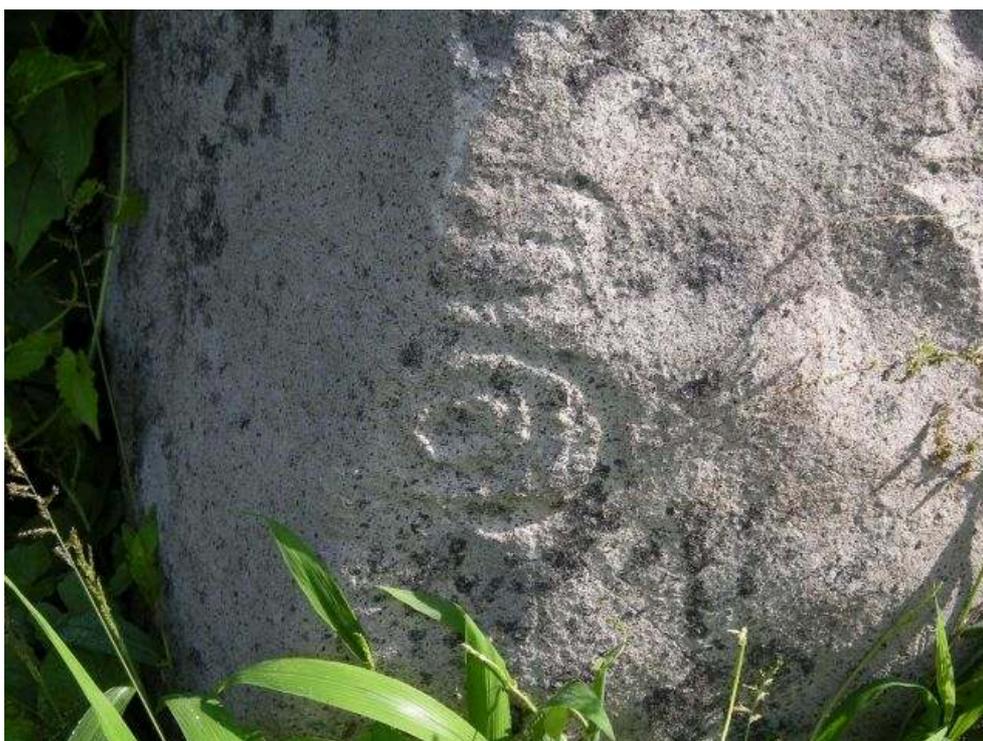
**Fig. 2 – Bloc B**

- 8 Les blocs A, C, D et E ont été choisis pour réaliser une cartographie ainsi qu'un nettoyage. Le bloc B n'était pas envahi par les microorganismes et donc n'a pas fait l'objet d'une cartographie ni d'un nettoyage.

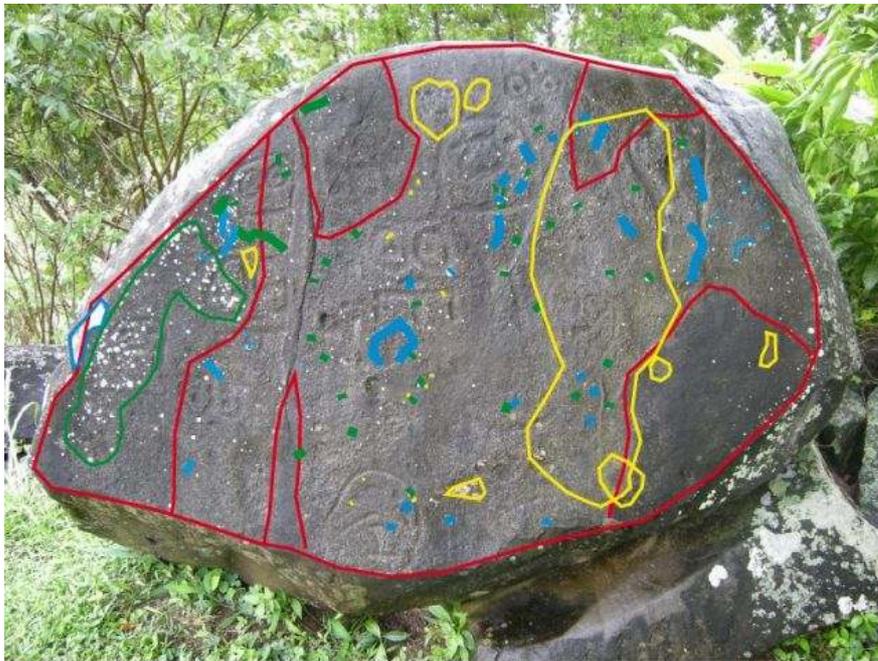
Fig. 3 – Cartographie des recouvrements biologiques du bloc A

- cyanobactéries + lichens noirs
- Lichens crustacés à thalle blanc et bords verdâtre de diamètre XX mm
- Lichens crustacés blancs de diamètre XX mm
- Lichens crustacés jaunâtre à verdâtre à thalle diffus

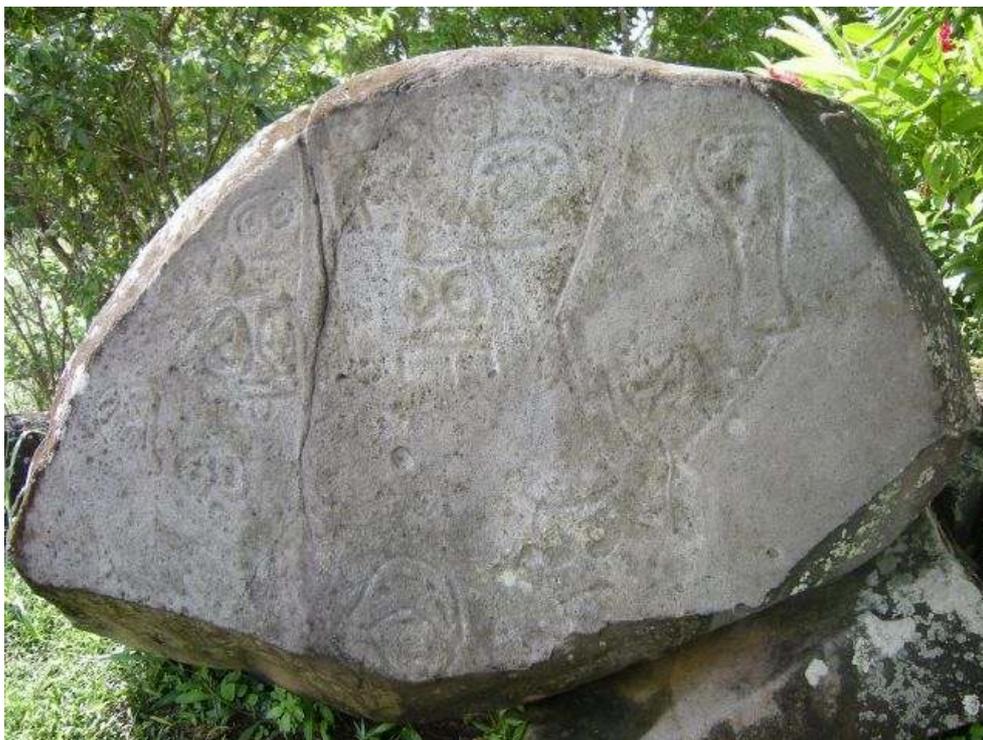
**Fig. 5 – Bloc A après nettoyage à la vapeur et à la brosse douce**

- 10 Depuis de nombreuses années, le LRMH mène des recherches sur les techniques de nettoyage et plus spécifiquement sur les méthodes d'élimination des recouvrements biologiques sur la pierre. Une méthode basée sur l'utilisation de la vapeur d'eau sous faible pression qui fait gonfler les recouvrements lichéniques donne des résultats tout à fait intéressants. La production de vapeur peut être assurée par une machine type « décolleuse à papier peint » ou autre système type «Vaporetto». Simultanément, un grattage manuel, à la brosse douce ou à l'éponge permet de supprimer les derniers vestiges de colonisations.

- 11 Pour l'ensemble des blocs, le nettoyage à la vapeur a été globalement efficace mais certains fragments de thalles n'ont pas pu être décrochés de leur support. Un traitement biocide complémentaire s'est donc avéré nécessaire.
- 12 Deux produits biocides ont été appliqués. Ces produits testés au laboratoire et connus pour leur innocuité sur la pierre sont tous deux des formulations à base d'ammonium quaternaire. Ces traitements, appliqués en complément du nettoyage vapeur, ont également un rôle préventif en retardant une nouvelle colonisation du substrat par les micro-organismes.

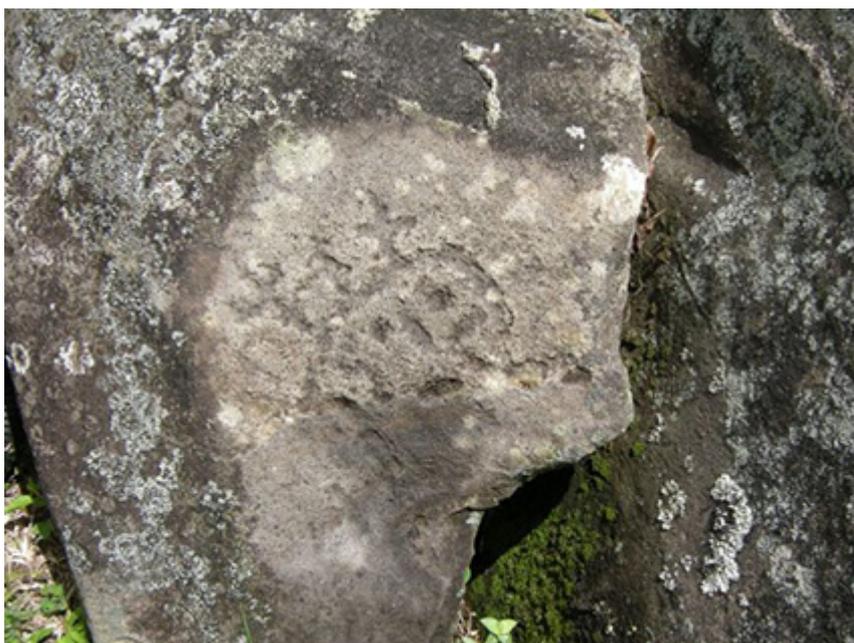
**Fig. 6 – Bloc D après nettoyage à la vapeur et à la brosse douce**
