### Les Trois-Îlets – Vatable

Opération préventive de diagnostic (2015)

# Les Trois-Îlets – Vatable

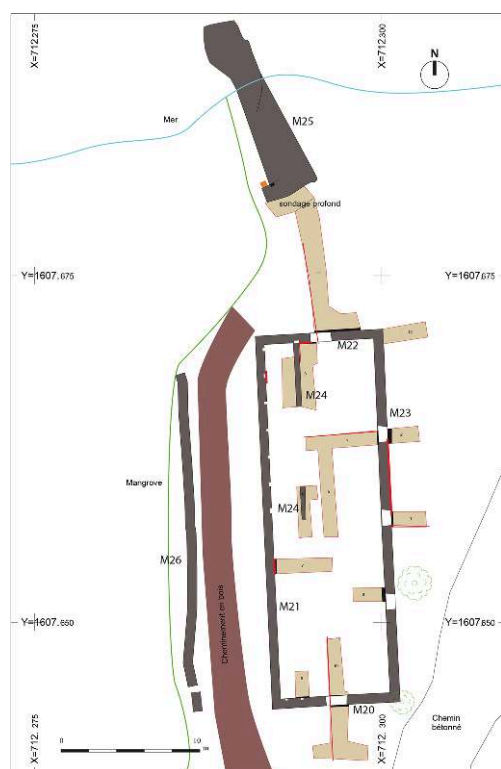
Fig. 1 – Plan général

- 1 Le projet de mise en valeur de la mangrove de Génipa par le Parc Naturel de Martinique a nécessité la réalisation d'un diagnostic archéologique en janvier 2015 sur un bâtiment situé en bord de mer au sein de la forêt de Vatable. La prescription porte sur le bâtiment et ses abords immédiats, soit 700 m<sup>2</sup>. Elle n'inclut pas la totalité de l'embarcadère, localisé dans l'alignement du bâtiment. Ce dernier est associé à l'habitation Vatable implantée 500 m au sud. En dépit de quelques difficultés de calage, il semble être déjà représenté sur la carte de Moreau du Temple de 1770, au sein de l'habitation d'origine, appelée Montigny.
- 2 L'expertise archéologique menée à la fois sur le sous-sol et les élévations a permis d'étudier un des nombreux aménagements annexes d'une habitation : le magasin et le débarcadère (fig. 1).

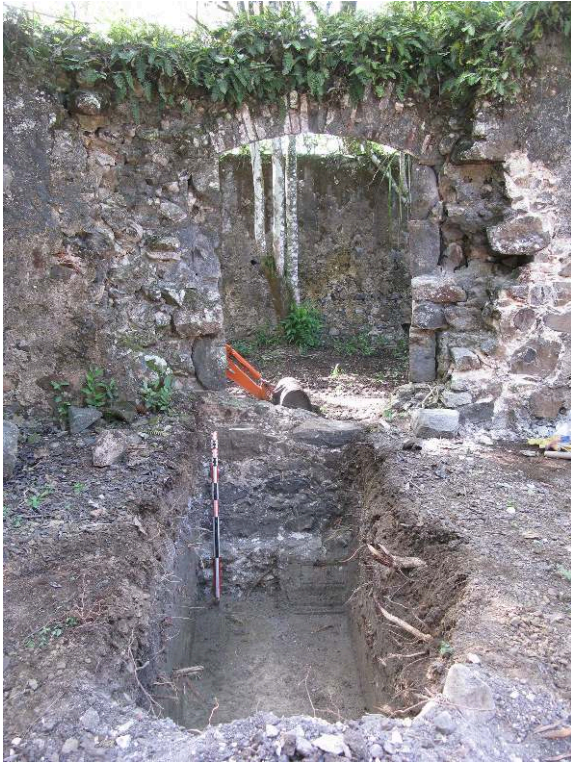
Fig. 2 – Observation des maçonneries et des niveaux associés

- 3 Le bâtiment large de 9,20 m et long de 26,60 m couvre une superficie interne d'environ 200 m<sup>2</sup>. Il est implanté en bordure de côte et de mangrove à 15 m du débarcadère. L'étude a mis en évidence un mode de construction homogène en coffrage avec une utilisation d'appareil en pierres de taille ou en briques pour les jambages et cintres des baies comme les chaînes d'angle (fig. 2). Les deux pignons sont pourvus de deux grandes portes et la façade occidentale de trois baies ; le mur gouttereau oriental donnant sur la mangrove restant aveugle. Les sondages intérieurs ont révélé l'absence d'un sol construit, au profit, plus probablement d'un sol en terre battue. Si aucun aménagement organisationnel de l'espace n'a été reconnu dans la phase initiale de construction, une petite estrade en bois de 25 m<sup>2</sup> est aménagée dans un deuxième temps. Elle occupe l'angle nord-est du bâtiment et permet un stockage isolé de l'humidité du sol, sans pour autant perturber l'axe de circulation central du bâtiment.
