Antorpe, Saint-Vit – Au Plénot

Opération préventive de diagnostic (2007)

Claudine Munier

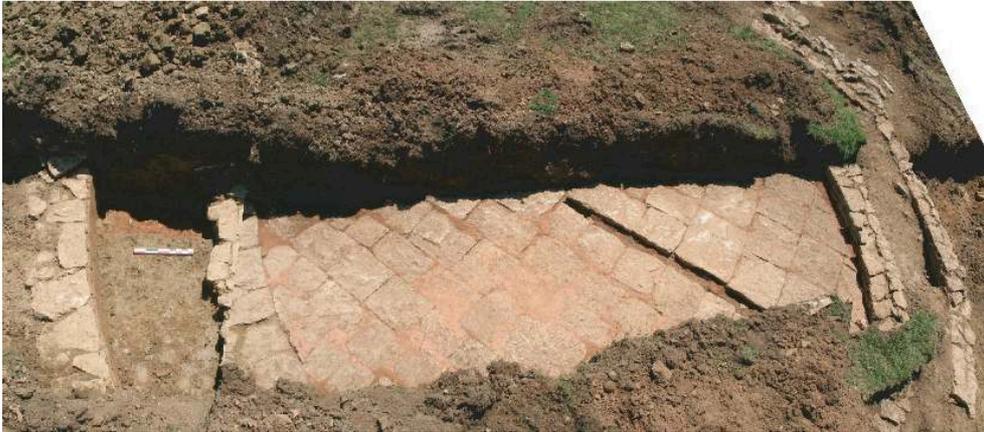
Fig. 1 – Bassin d'agrément

- 7 Dans son premier état, le bassin d'agrément en mortier de tuileau a 9,30 m de diamètre. Il est démantelé pour laisser place à un bassin concentrique, plus réduit (8 m de diamètre). Dans les deux cas, la maçonnerie périphérique est uniquement parementée à l'intérieur et le mortier de tuileau ne couvre que ce parement. Le fond du bassin le plus ancien a visiblement été récupéré pour être recyclé dans la seconde construction. Le fond le plus récent est constitué d'un dallage soigné de blocs quadrangulaires liés au mortier de tuileau qui déborde souvent sur les blocs afin de racheter les alignements irréguliers. Les dimensions de ces blocs ne sont pas homogènes, variant de 86 x 62 cm pour le plus grand, à 26 x 28 cm pour le plus petit. Une étroite tranchée, qui mène au point central du monument, atteste la présence d'une canalisation disparue qui devait alimenter un jet d'eau. Un dallage extérieur, constitué de petites dalles posées de chant, plus rarement à plat, est aménagé du côté sud-ouest du bassin.

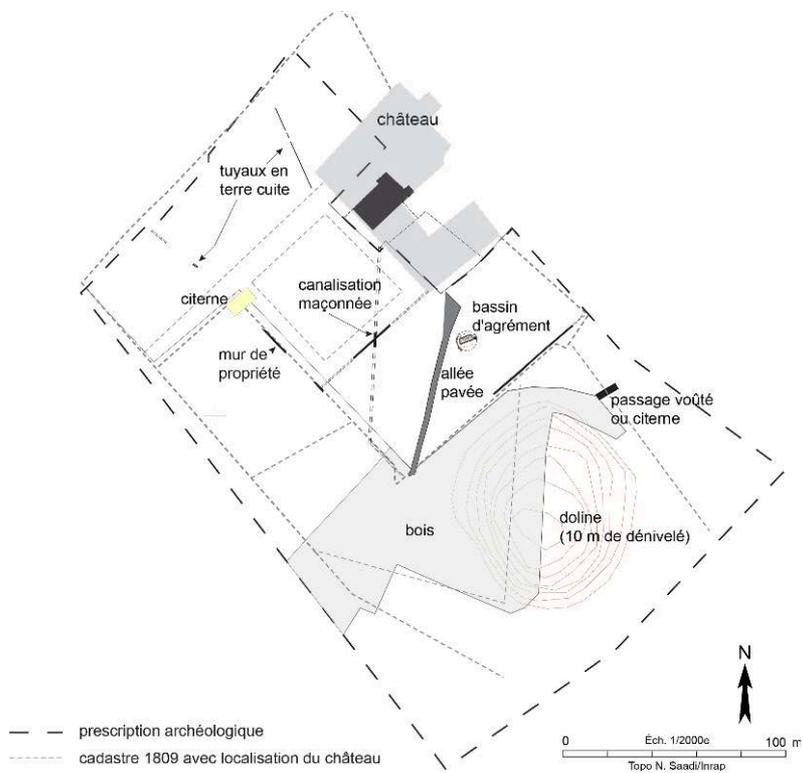
Fig. 2 – Parcelle 90 : localisation des structures dépendantes du château ou de la maison installée dans les anciennes écuries (ou orangerie) du château

- 6 De tout cet ensemble, le diagnostic a permis de repérer plusieurs éléments répartis autour de la maison et du bois : murs de propriétés, réseaux d'eau (tuyau en terre cuite) et canalisation maçonnée, bassin circulaire d'une fontaine d'agrément, allée pavée menant au bois. Dans le bois lui-même (non sondé puisque classé), des « ruines » ont été topographiées. Ces structures sont datées entre le début du XVII^e s. et la Révolution, certains murs de parcelles correspondent au cadastre de 1809.

- 8 L'allée pavée, large de 2 m, mène de la maison au bois. Elle traverse le jardin en diagonale par rapport à l'orientation des murs de la propriété. Dans la partie sud, entre le bassin et le bois, des blocs et des dalles de petit volume forment des parements rectilignes. Au nord du bassin, ce chemin aboutit à un aménagement évasé en terrasse (largeur passant à 4 m).
