une revue Gallia
Nouvelle-Aquitaine | 2015

Villeneuve-sur-Lot – Eysses

Fouille programmée (2015)

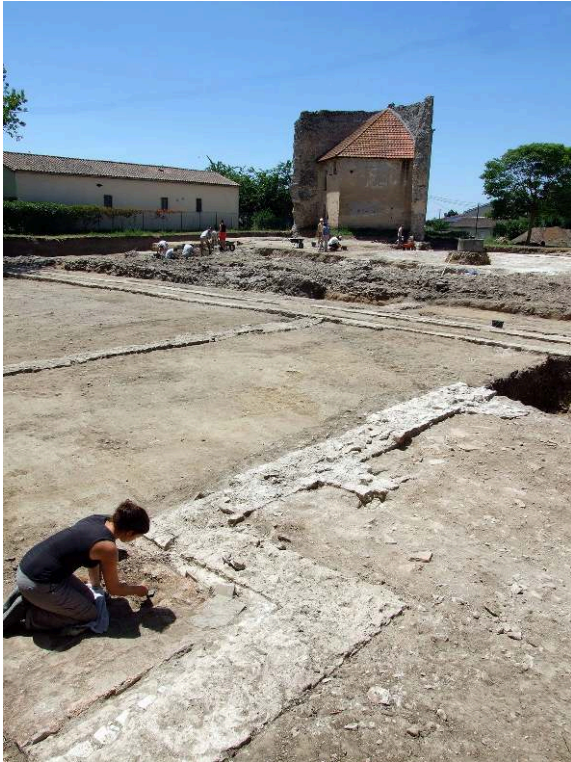
- 4 À l'ouest, au pied de la « tour d'Eysses », le décapage a mis en évidence la cour de l'état 1 ainsi que les portiques nord et ouest. (fig. 1). Le premier n'est que le prolongement de celui repéré dans la zone orientale. Les techniques de construction du

mur stylobate y sont toutefois différentes. La nouveauté consiste en la mise au jour d'une exèdre quadrangulaire aménagée dans le mur arrière du portique. Celle-ci n'est malheureusement pas complète car située en limite de fouille. Le sol et le placage de marbre sont bien conservés.

Fig. 1 – Vue depuis l'est de la zone fouillée au pied de la « tour d'Eysses »
