Saint-Paul – Les Aigrettes, Grand Fond

Opération préventive de diagnostic (2012)

Thomas Romon et Jean-François Rebeyrotte

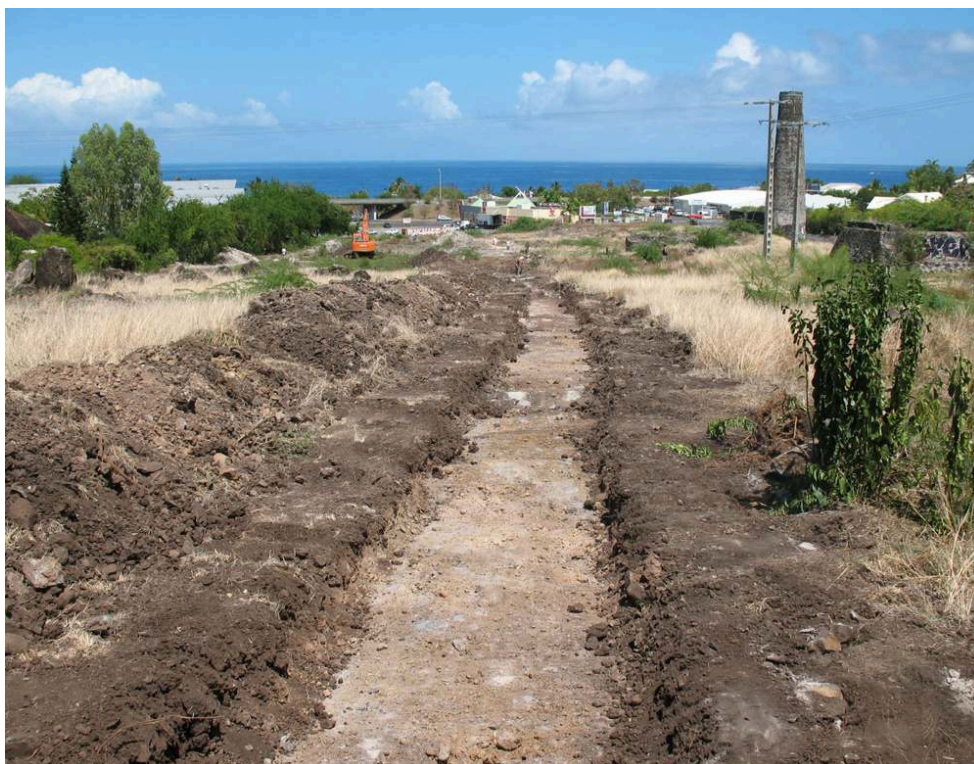
Fig. 1 – Diagnostic de Grand Fond vu depuis le sud
