Saint-Denis – Prison Juliette-Dodu

Opération préventive de diagnostic (2013)

Organisme porteur de l'opération : Inrap

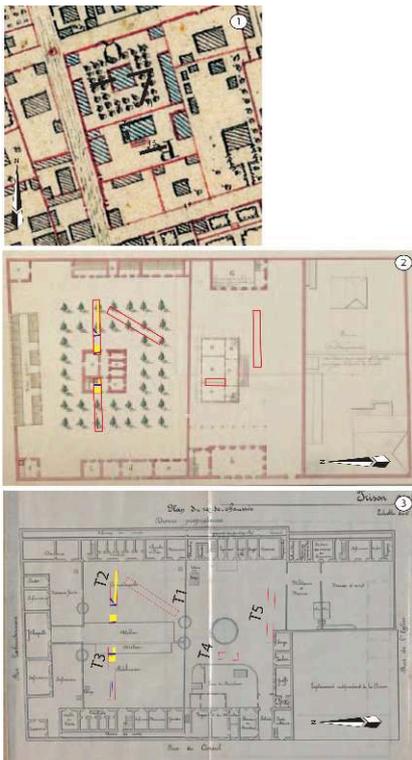
Fig. 5 – Situation de la prison sur le plan Le Chandelier de 1806 (1), le plan de Gardin de 1821, et un plan de 1884

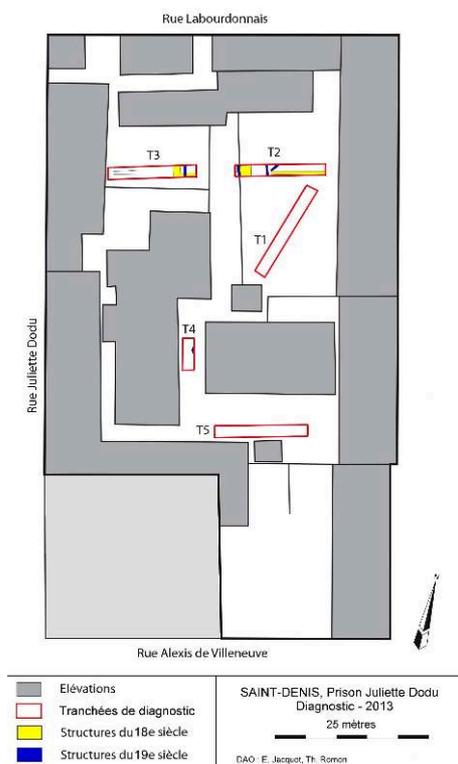
Fig. 6 – Plan du site, des sondages et des structures découvertes

- 3 L'opération a surmonté des contraintes techniques importantes, liées à la fonction carcérale du site. Il s'agissait d'une enceinte close, forte et haute, avec un portail d'entrée unique et d'autres passages étroits sur le site limitant la taille de l'engin utilisé : une pelle mécanique de 8 tonnes équipée d'un godet lisse de 1,6 m de large, mais également d'un godet à dents et d'un brise-roche hydraulique. En effet, des aménagements en béton armé, murs et dalles atteignant jusqu'à 80 cm d'épaisseur, devaient aussi être démolis, afin de rejoindre les zones à sonder et d'atteindre les niveaux archéologiques. Cinq tranchées de diagnostic ont été positionnées dans les seuls lieux dégagés et devenus accessibles à l'engin : deux sondages dans la cour nord-est, un sondage dans la cour nord-ouest, un sondage dans l'accès aux cours nord, un dernier dans l'accès à la cour sud-est, non sondée, pour une superficie totale de 115 m².

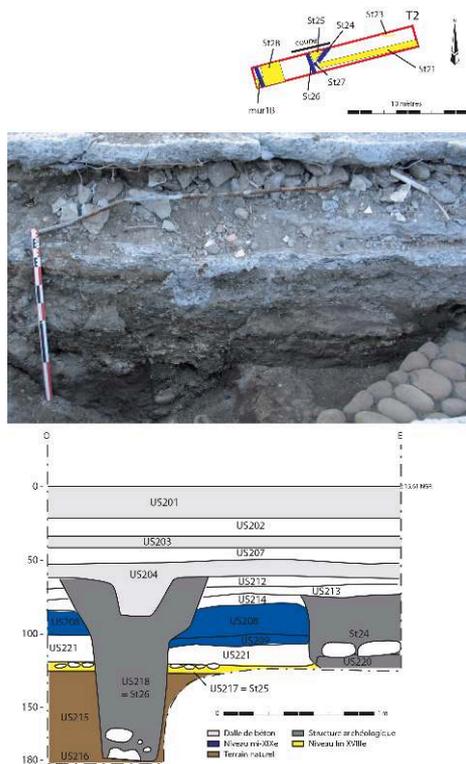
Fig. 9 – Vue et relevé de la coupe stratigraphique nord de la tranchée 2

- 5 Sur l'ensemble de l'emprise, on retrouve vers 14,80 m NGR, parfois à 80 cm sous le niveau de circulation de 2013, un niveau de sol ancien constitué d'un limon gris très induré contenant de très petits graviers, d'une épaisseur de 15 à 20 cm, et dont la base est composée d'un fin niveau de mortier et de charbon. Il s'agit d'un marqueur stratigraphique important interprété comme le sol mis en place lors des réaménagements de 1846, qui ont entraîné de nombreuses modifications sur le site.

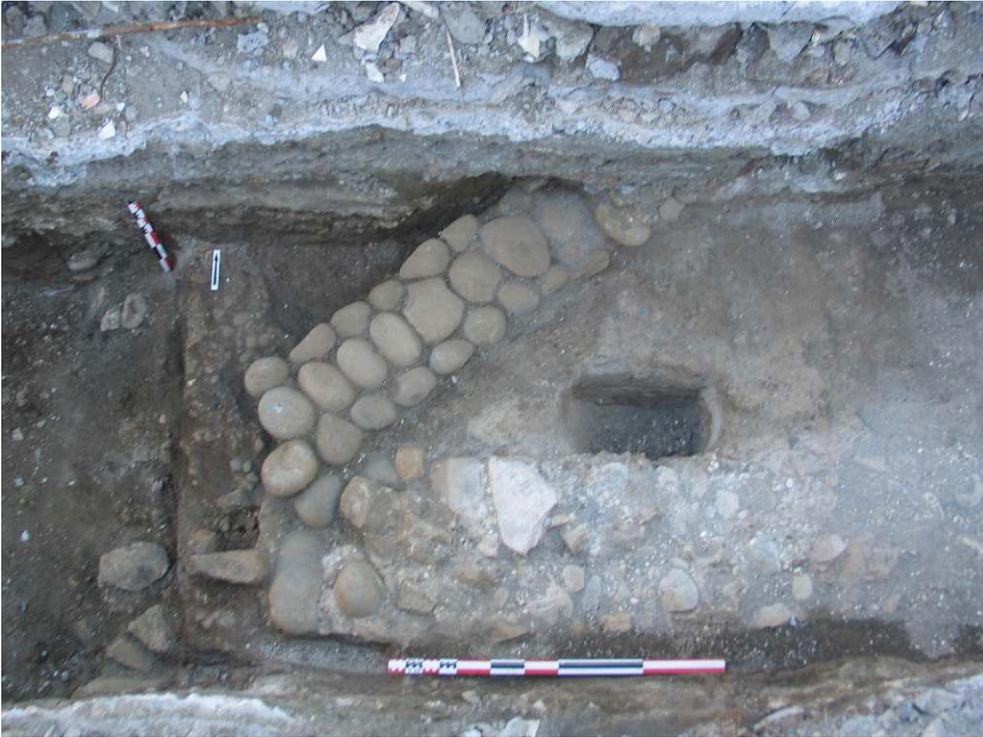
Fig. 12 – Vue des structures indéterminées dans la tranchée 2

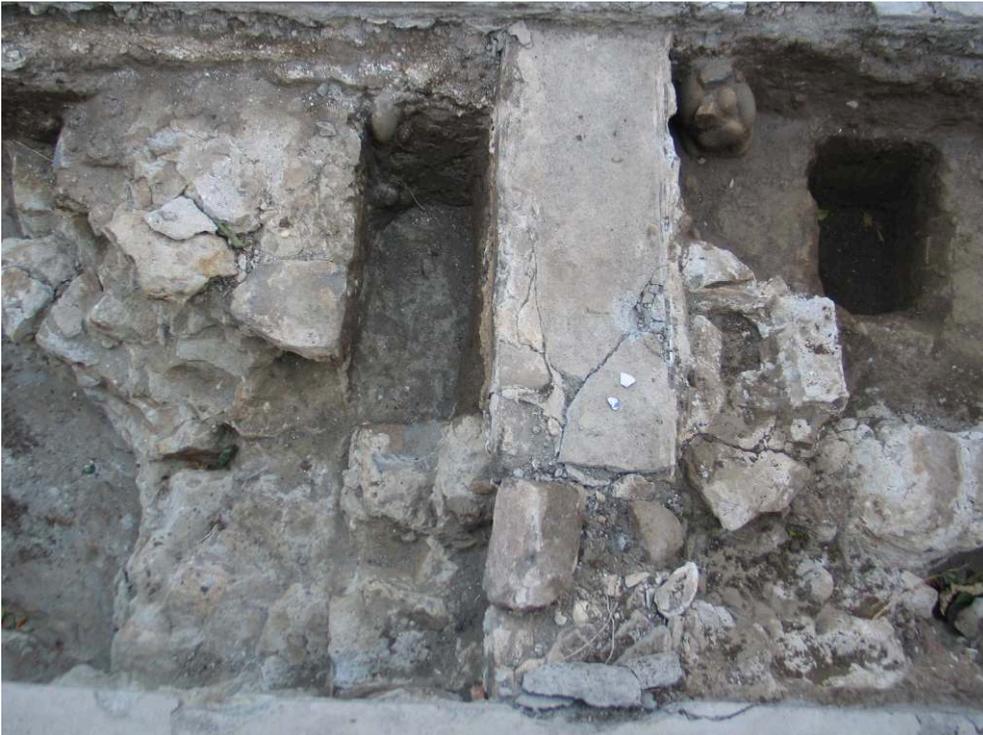
Fig. 13 – Vue des vestiges du bâtiment central du XVIII^e s. détruit au milieu du XIX^e s. dans la tranchée 3

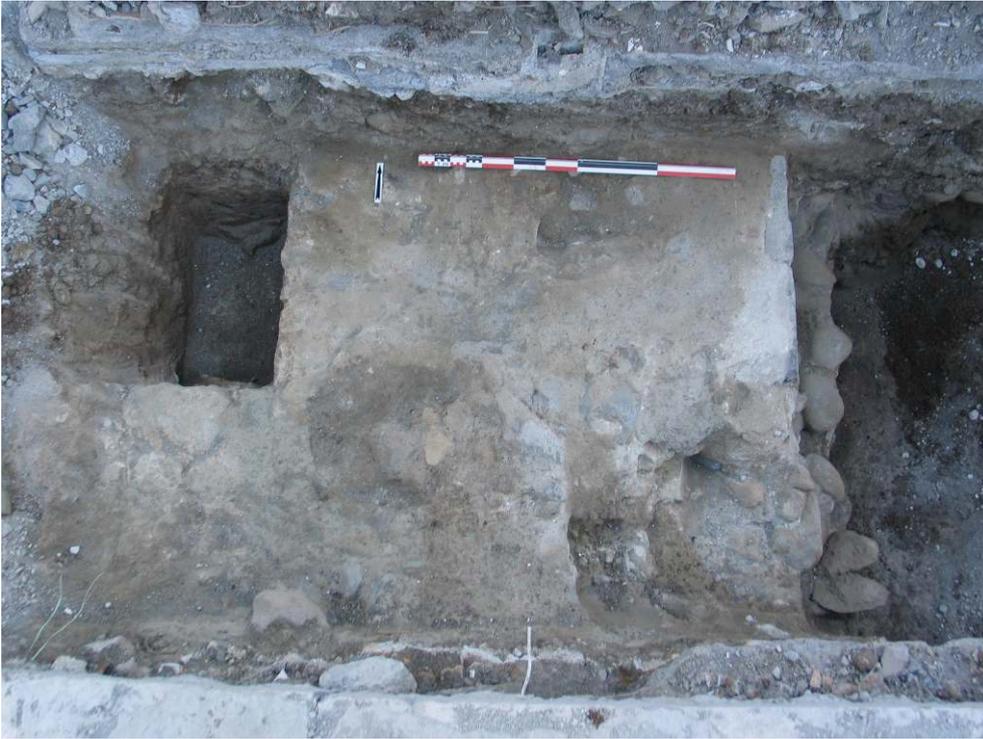
Fig. 14 – Vue des vestiges du bâtiment central du XVIII^e s. détruit au milieu du XIX^e s. dans la tranchée 2

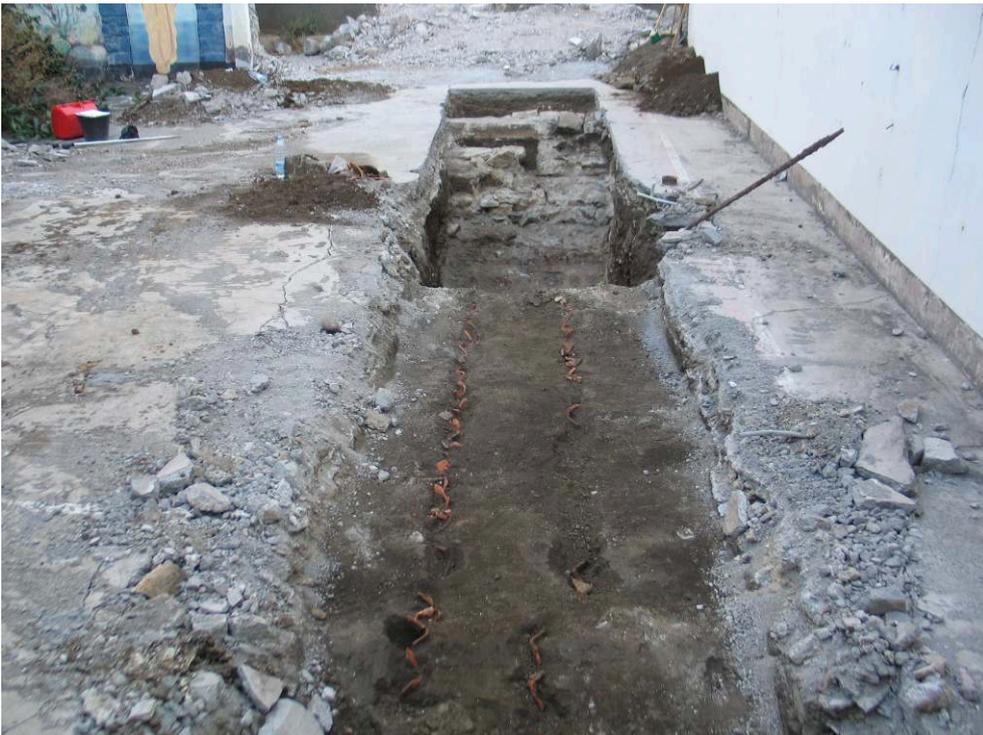
Fig. 15 – Vue des vestiges des parterres de jardin dans la tranchée 3

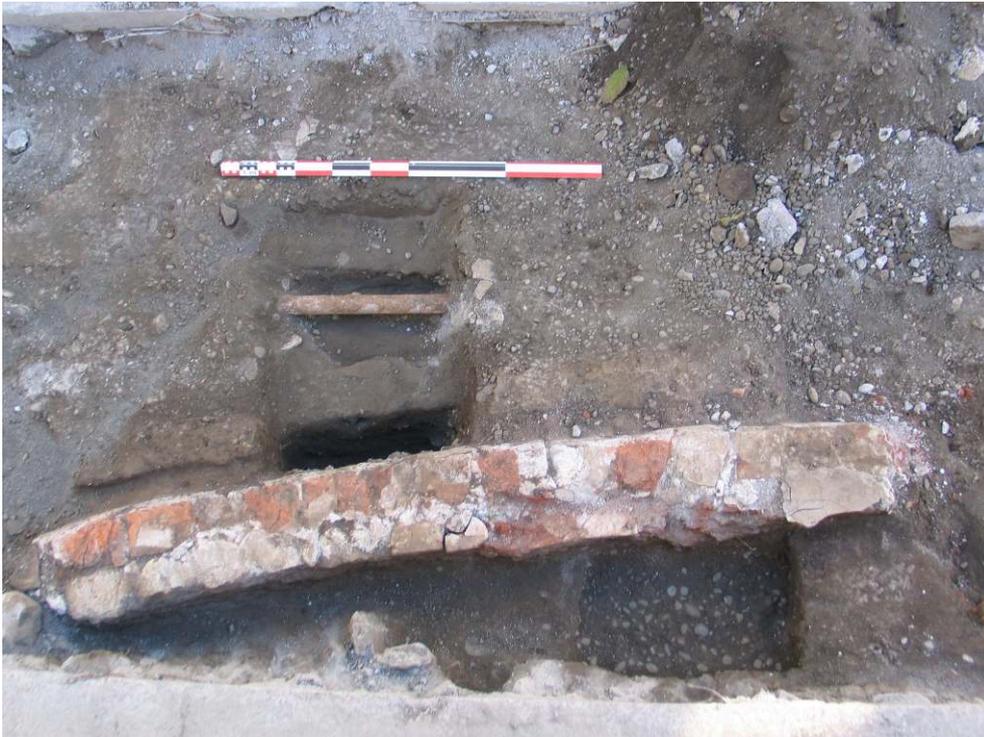
Fig. 16 – Vue des vestiges du bassin du XIX^e s. dans la tranchée 4

niveau de sol postérieur à 1846. Il est conservé sur deux assises, entre 60 et 90 cm de hauteur, et présente un ressaut de fondation vers l'est pour celui situé à l'est, et vers l'ouest pour celui situé à l'ouest. Le quatrième mur, orienté est-ouest, apparaît principalement dans la coupe sud, ce qui rend difficile son observation. Il relie les deux murs précédents. Son mode de construction est identique. Il pourrait s'agir d'un mur de refend. Ces trois derniers murs, de par leur morphologie et leur orientation, appartiennent très probablement à un même bâti et le sol en cailloutis précédemment décrit lui est contemporain. Par ailleurs, en recalant les données du diagnostic sur les plans anciens, on constate que sa localisation correspond à celle du bâtiment central présent dès les premières mentions de 1771. C'était un bâtiment de base carrée, aux murs épais, d'une douzaine de mètres de côté et très bien maçonné. Les vestiges de ce bâtiment sont conservés sur au moins deux assises, soit plus d'une soixantaine de centimètres, au-dessus du ressaut de fondation. Les sols contemporains de l'utilisation du bâtiment sont également conservés. La présence de témoins du bâtiment central disparu en 1846, connu par les sources historiques mais dont il aurait pu ne rester aucune trace archéologique sur le terrain, est un des résultats majeurs du diagnostic et un argument pour la poursuite des recherches par une fouille préventive. Au dessus des niveaux de démolition du XVIII^e s. des structures du 19^e apparaissent, tels deux murs, orientés nord-sud, larges de 30 cm, conservés sur une assise. Le plus à l'est est longé par un caniveau. Ils correspondent à un atelier indiqué sur le plan de 1884. Sous la cour nord-ouest, un jardin et ses aménagements, ont été mis au jour. Il s'agit d'un niveau limoneux brun foncé de 30 cm d'épaisseur qui apparaît vers 14,70 m NGR, soit 25 cm sous le niveau de circulation de 2013. Il renfermait des alignements de tuiles en terre cuite verticales, selon un usage fréquent pour délimiter les parterres dans les jardins créoles, comme cela a pu être observé dans une composition du milieu du XX^e s. de la maison Déramond-Barre (Jacquot 2016b). Au sud, le sol de 1846 se retrouve à 15,85 m NGR. Il se présente comme une couche de 4 cm d'épaisseur mêlée de fragments de mortier. Au-dessous, une couche de 30 cm de limon brun contenant des fragments épars de mobilier de la fin du XVIII^e s. et du début du XIX^e s. repose directement sur le terrain naturel. Les tranchées ont surtout mis au jour les éléments de la conduite souterraine en terre cuite, dont la pose est bien datée par les archives des réaménagements de 1846. Elle est constituée d'éléments cylindriques de 60 cm de longueur et de 10 à 12 cm de diamètre, dont les extrémités s'emboîtent. Enfin, si aucune trace de bâtiments n'a été détectée, on retrouve les vestiges du bassin indiqué sur le plan de 1884.

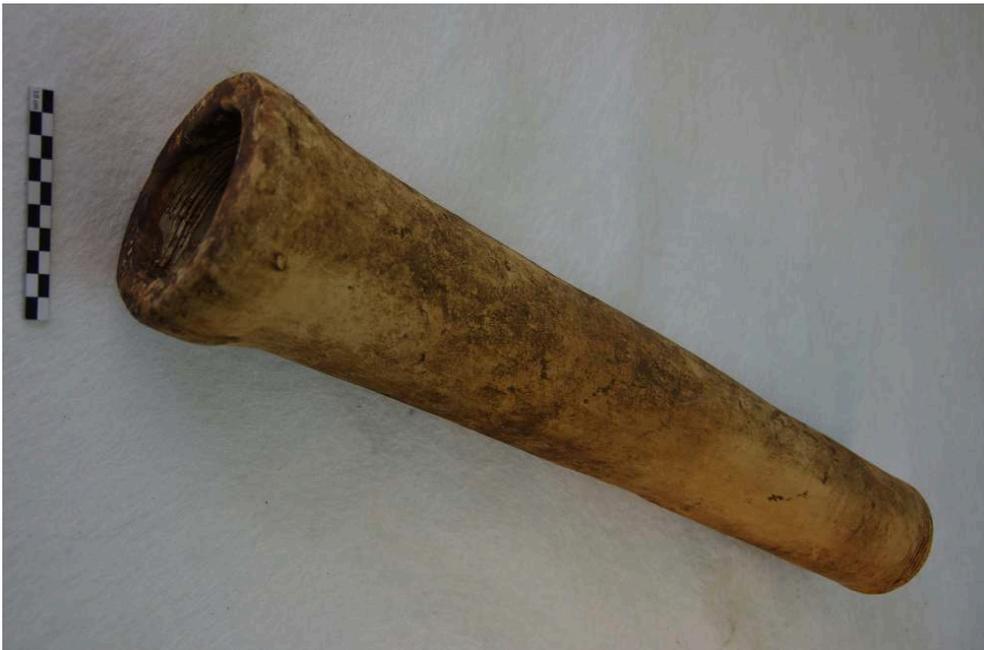
Fig. 17 – Segment de la canalisation de terre-cuite de 1846
