ADLFI. Archéologie de la France - Informations

Le Bec-Hellouin – L'Abbaye : logis abbatial

Surveillance de travaux (2015)

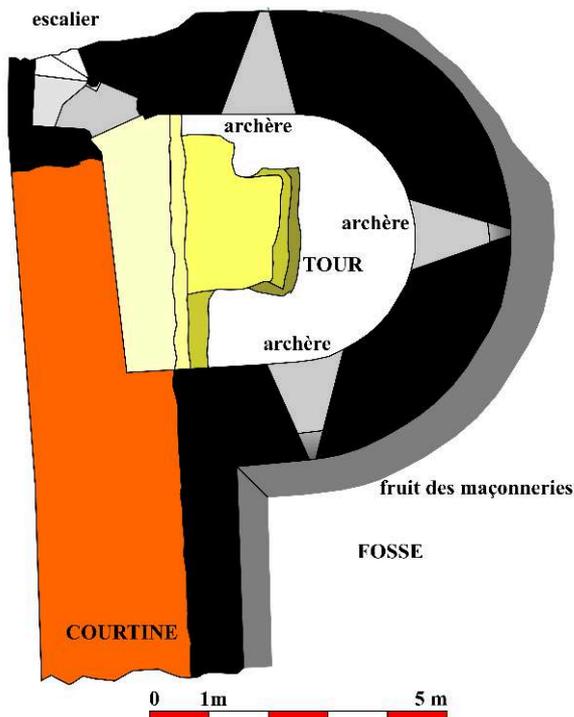
Fig. 1 – Plan des vestiges de la tour et de l'amorce d'une courtine

- 4 L'analyse des maçonneries mises au jour pendant cette intervention révèle deux étapes de construction. Initialement c'est un mur de 2,40 m d'épaisseur, épaulé par un contrefort quadrangulaire de 1 x 1,50 m, qui constituait la fortification. Sa fondation est à degrés ; deux pour le mur et vraisemblablement trois pour le contrefort. Il est réalisé avec un blocage de fragments de craie et de silex lié au mortier orangé. Son parement intérieur, vertical, est constitué d'une alternance d'assises de parpaings de calcaire de 0,30 m de hauteur et de rangs de moellons de silex gris, ici cinq rangs. Le parement extérieur peut être observé seulement en coupe ; il présente un fruit et associe un rang de parpaings calcaires avec des assises de moellons de silex. Le contrefort a été arasé jusqu'à sa fondation, que nous avons dégagée sous le niveau de circulation de la tour. Quant au mur originel, il est entaillé pour permettre l'aménagement du talon de la tour de plan semi-circulaire (6 m de diamètre), qui vient remplacer le contrefort. Cette tour n'est pas conservée au-delà de sa salle basse. Elle comprenait trois archères battant le fossé ; l'ébrasement est simple, de plan triangulaire et sans niche ; la fente de tir est étroite, sans allège et à plongée. Les dimensions relevées sont de 1,30 à l'ouverture, 1,70 m de profondeur et 0,60 m pour la hauteur de plongée. L'aménagement de la tour a induit un épaissement de la courtine de plus d'un mètre d'épaisseur. Cet ajout de maçonnerie est parementé en glacis ($\pm 30\%$ de débord) au moyen d'assise de parpaings de 0,20 à 0,30 m de hauteur et d'une longueur comprise entre 0,40 et 0,80 m. La roche utilisée est bien connue sur le site : c'est un calcaire de provenance locale appelé « goupillière ». Le blocage est lié au mortier jaune pâle. Ces caractéristiques techniques sont les mêmes que celles de la tour proprement dite. Les seules différences concernent les parpaings du parement interne, qui sont plus petits (0,20 m de haut et 0,20 à 0,35 m de longueur) et le fruit du parement externe qui est moins marqué ($\pm 20\%$). Dans l'angle sud-ouest de la tour, la cage d'un escalier à vis desservant la salle basse a été reconnue. Après une marche palière, les degrés en colimaçon se succèdent autour d'un noyau formé d'une colonne à base polygonale et fût cylindrique. La valeur moyenne des quatre marches conservées est de 0,25 m. Cet escalier montre que le sol à l'intérieur de la fortification (sans-doute un simple niveau de terre battue ou de plâtras) était nettement plus élevé que celui de la salle basse. La largeur de la courtine (3,40 m) est inférieure à la valeur de 4,90 m citée par les contemporains. Les terrassements destinés à dégager le parement externe de la tour et du tronçon de courtine ont été poursuivis dans divers remblais de démolition. À une profondeur inférieure de 1,50 m à l'altitude du sol de la salle basse, nous avons rencontré des éléments de parements et quelques pans entiers de maçonnerie. Le plus important d'entre eux, d'un poids dépassant deux ou trois tonnes, présentait un tronçon de piédroit de cheminée et une partie de son contre chœur de briques fines. Nous n'avons pu poursuivre les terrassements pour atteindre la contrescarpe mais, la nappe phréatique étant apparue très rapidement, il est vraisemblable que, à cet endroit, le fossé devait être mis en eau.

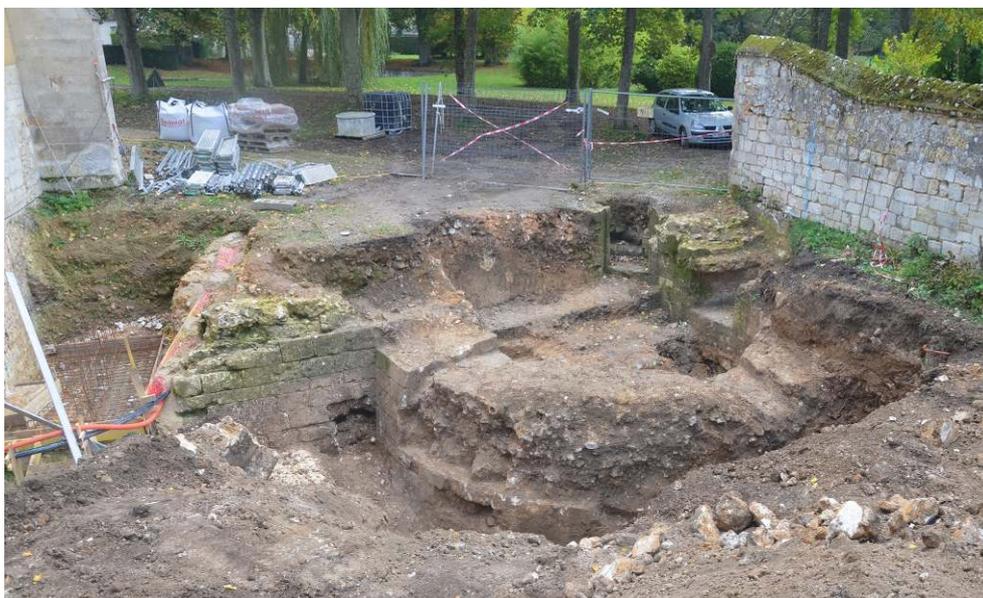
Fig. 2 – Les vestiges d'une tour et d'un tronçon de courtine
