## Eu – Château : murs de soutènement du jardin à la française

Opération préventive de diagnostic (2015)

Sophie Togni-Devillers

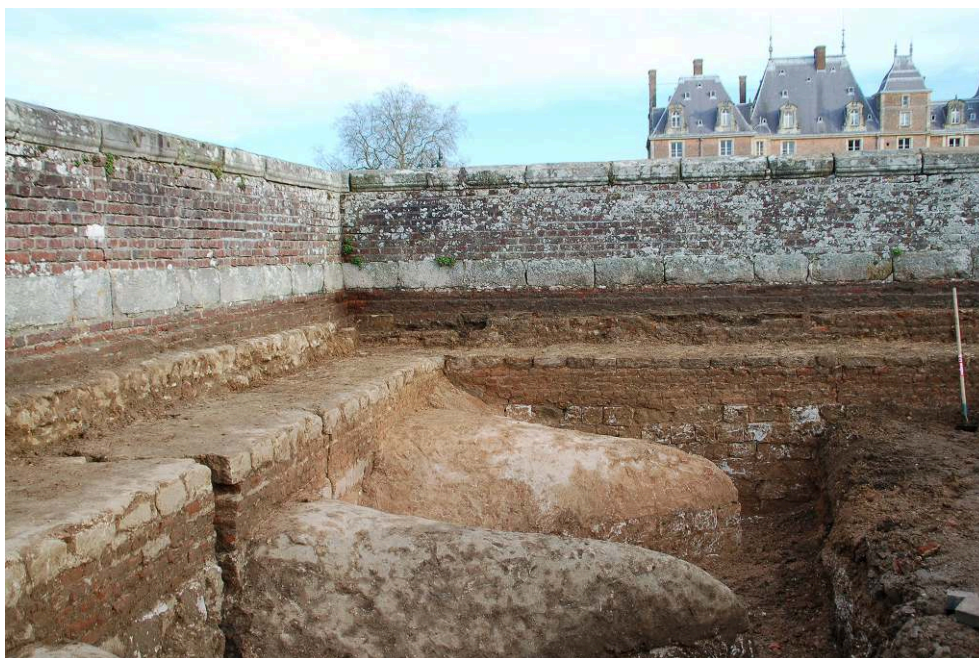
- 12 Les désordres structurels ont été observés sous la forme de fissures, plus ou moins prononcées présentant, pour certaines d'entre-elles, une ouverture pluricentimétrique, au niveau du parement interne du mur nord, de l'angle nord-ouest, de l'angle sud-ouest. Elles traduisent un affaissement et un mouvement de désolidarisation de l'ensemble de l'angle nord-ouest de l'ouvrage.

**Fig. 1 – Vue générale du mur du bastion, de la fondation du parapet du jardin à la française et des désordres structurels**

- 9 Les deux interventions ont permis de mettre au jour la fondation du parapet, attribué au XIX<sup>e</sup> s. (travaux Viollet-le-Duc), et surtout, la structure interne de l'ouvrage maçonné. Ainsi, le mur du bastion se compose d'un parement extérieur de 0,27 m d'épaisseur, de blocs rectangulaires de grès liés au ciment, d'un remplissage interne de 0,67 m d'épaisseur composé de craie, fragments de briques et rognons de silex, et d'un parement interne de 0,80 m d'épaisseur. Celui-ci est composé d'un appareil soigné constitué d'une assise de moellons calcaires liés au mortier beige, de trois rangs de briques et enfin d'un rang de blocs de grès.

- 10 Trois contreforts prismatiques maçonnés en moellons calcaires ont été mis au jour (l. maxi : 2,60 m ; L. maxi : 2,45 m). Enterrés dans les remblais, ils s'appuient sur le parement interne du mur nord du bastion, assurant le contrebalancement des poussées horizontales des remblais intérieurs.
