ENGINEERING AND GEOLOGICAL FEATURES OF SOILS FUNDAMENTALS BUILDINGS AND ENGINEERING NETWORKS OF THE DNIPRO CITY

E. Maksymova

ІНЖЕНЕРНО-ГЕОЛОГІЧНІ ОСОБЛИВОСТІ ҐРУНТІВ ПІДСТАВ БУДІВЕЛЬ ТА ІНЖЕНЕРНИХ МЕРЕЖ МІСТА ДНІПРО

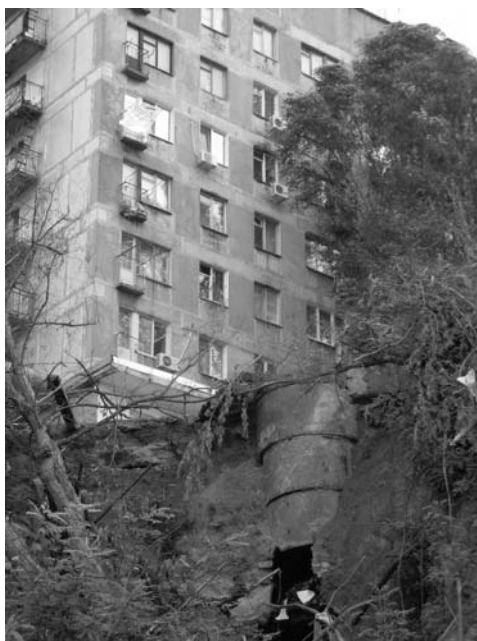
При накладенні всіх цих факторів, плюс при інфільтрації зливових опадів під фундаменти, які не ремонтувалися десятками років, руйноване асфальтове покриття, напівзруйновану та засмічену зливову каналізацію, а також при наявності навантажень від будівель і споруд та вібрації транспорту, відбуваються так звані аварії техногенного характеру (рис. 1).

Рисунок 1. Зруйнована дощова камера . Схил Рибальської балки вздовж проспекта Олександра Поля [фото автора].

Проявлення найбільш активних зсувних процесів спостерігається у Тунельній, Зустрічній (житлові масиви Тополя-1,2,3), Рибальській та Червоноповстанській балках (рис. 1,3).

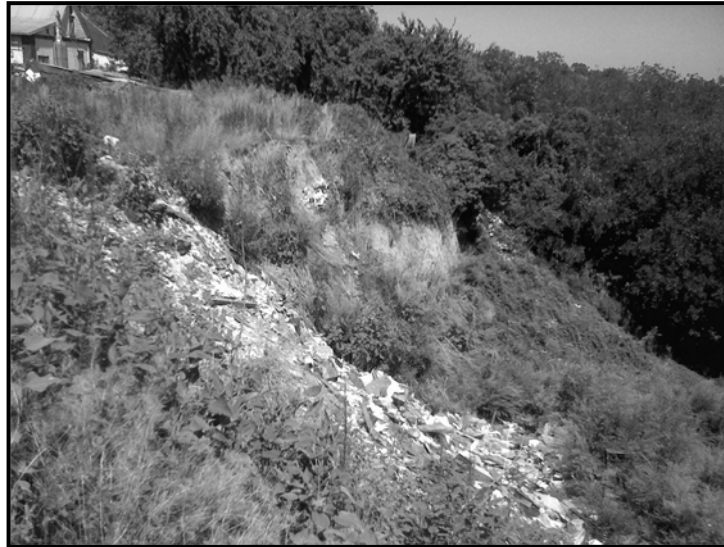
Рисунок 3. Балка Червоноповстанська. Зсув, пригнурений відходами в районі вул. Куп'янська (бл. 400 м від 16 міськклікарні) [фото автора].

Правобережна частина міста, з площею біля 18 тис. га, характеризується високим рельєфом та ерозійною роздробленістю. На цій території розташовані 15 балок та більш 20 ярів, глибина яких досягає 30-40 м. Верхів'я й тальвеги балок на сьогодні забудовані. Не забудовані ділянки варварськи засипані твердими побутовими відходами та будівельним сміттям. В результаті такої засипки, перекрита можливість природного дренажу підземних вод і поверхневого стоку в ярочно-балочну мережу, що призвело до підпору в сторону забудованих територій і підтоплення значної частини житлового фонду за всіма основними балками міста - Євпаторійській (ж/м «Сокіл»), зустрічній (ж/м «Тополя»), Червоноповстанської (перетинає місто від Запорізького шосе, вздовж пр. Богдана Хмельницького і вулиці Саксаганського, потім - вулиці Святослава Хороброго, Паторжинського і уздовж вулиць Південна і Виконкомівська йде під асфальтове покриття до Катеринославського бульвару, де замурується в колектори і виходить до Дніпра під землею через центр міста), Рибальській (перетинає місто від вул. Титова і вздовж пр. Олександра Поля проходить до вул. Ульянова), Аптекарьській (проходить уздовж вулиці Робочій), Діівській (Новокодакський район). Як наслідок цього процесу, на деяких ділянках схилів відбулися зсувні явища, на деяких йде процес їх формування. Саме в правобережній частині міста яскраво виражені суфозійні та просідальні процеси, обвали, провали, підтоплення та зсуви. Через втрати з систем водопостачання та каналізації, відбувається постійний підйом рівня підземних вод, який призводить до активізації підтоплення та обвальо-зсувних процесів. Загальна схема цих процесів наведена на рис. 2, 3.

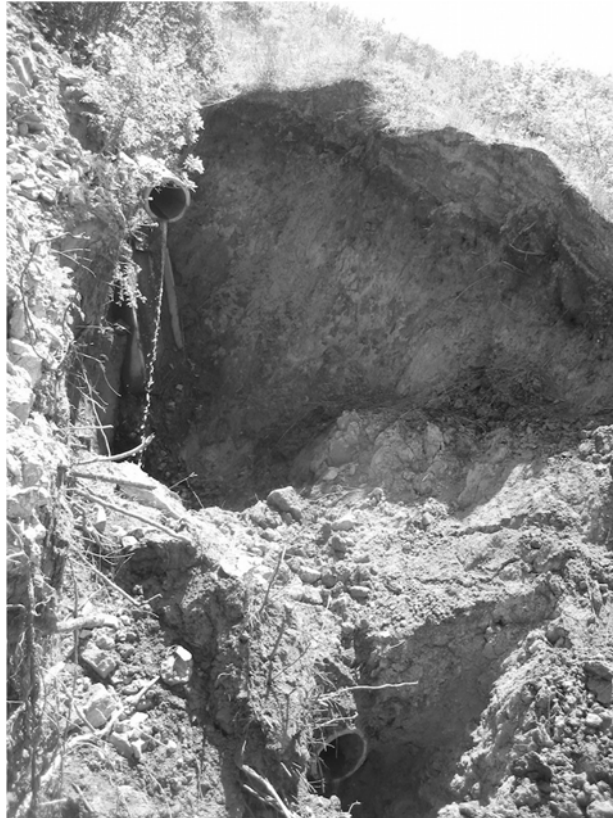
На цьому фото (див. рис. 4.) показано стан скидного колектора від насосної станції №6 по вул. Космічній. Колектор аварійного скиду, прокладений безпосередньо по лесовим суглинкам, намочання та просідання яких, призвело до його руйнації. Станом на 2010 рік вода скидалася з обірваної труби безпосередньо в ґрунт, тим самим утворюючи яр. На весну 2020 року, автор вже не змогла зробити фото з цієї точки - все зруйновано. Ситуація погіршується ще й тим, що відбувається постійне обводнення схилу балки. На вулиці Космічній на цьому

участку вже фіксуються тріщини заколу.

Рисунок 4. Стан скидного колектора від насосної станції №6 по вул. Космічній (фото автора, 2010 рік).

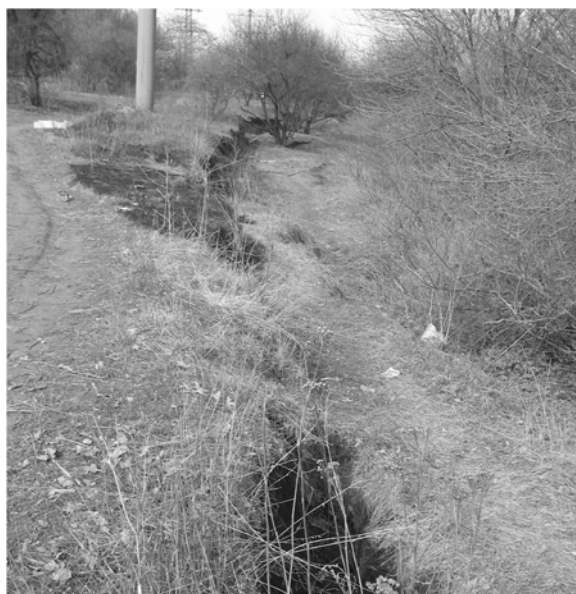
Треба відмітити, також, про стан території навколо житлового будинку по Запорізькому шосе, 19. Оцінено сукупний вплив діяльності людей на природне середовище цієї ділянки. Основне, що спостерігається незадовільний технічний стан бетонного лотку. Судячи по результатам дослідження цієї території, тут зовсім відсутня система ливневої каналізації. Внаслідок цього, відбувається неприпустиме намокання ґрунтів схилу та прояв їх просідних властивостей (рис. 5).

Рисунок 5. Сходінка зсуву вздовж проспекту Праці [фото автора].

Особливий негативний вплив в останні роки спричиняє звалище твердих побутових відходів на схилі цієї балки. Оскільки різноманітний морфологічний склад відходів сприяє накопиченню в них атмосферних опадів, це надає додаткову фільтрацію та поступове намокання ґрунтів і що, особливо важливо, це відбувається за умов збільшення маси відходів при їх намоканні та вібраціях, викликаних вантажівками, які привозять сміття. Також викликає стурбованість незадовільний технічний стан систем водопостачання та каналізації в будинках, які розташовані в зоні формування зсуву, витокі з цих мереж призводять до додаткового замочування ґрунтів на схилі балки, а також до суфозійних процесів, що спричиняють вимивання ґрунтів з під фундаментів та споруд. Про утворення тіла зсуву у даному районі свідчить виникнення тріщин відриву та зсувних сходинок на схилі, довжина тріщин складає 300-400 м, висота сходинок до від 1,0 до 1,5 м. Вищенаведені факти призводять до загрози руйнування мережі електропередач та автошляху по проспекта Праці [див. рис. 5].
