Avaliação da qualidade da água do açude do cumbe, no município do BARRO – CE

Evaluation of water quality of the reservoir cumbe, in the municipality of BARRO – CE

Ádla Maria de Jesus Sales, Vagner Sales dos Santos, Michele da Silva Chaves, Flávia Kássia de Sousa Alves e Anielle dos Santos Brito

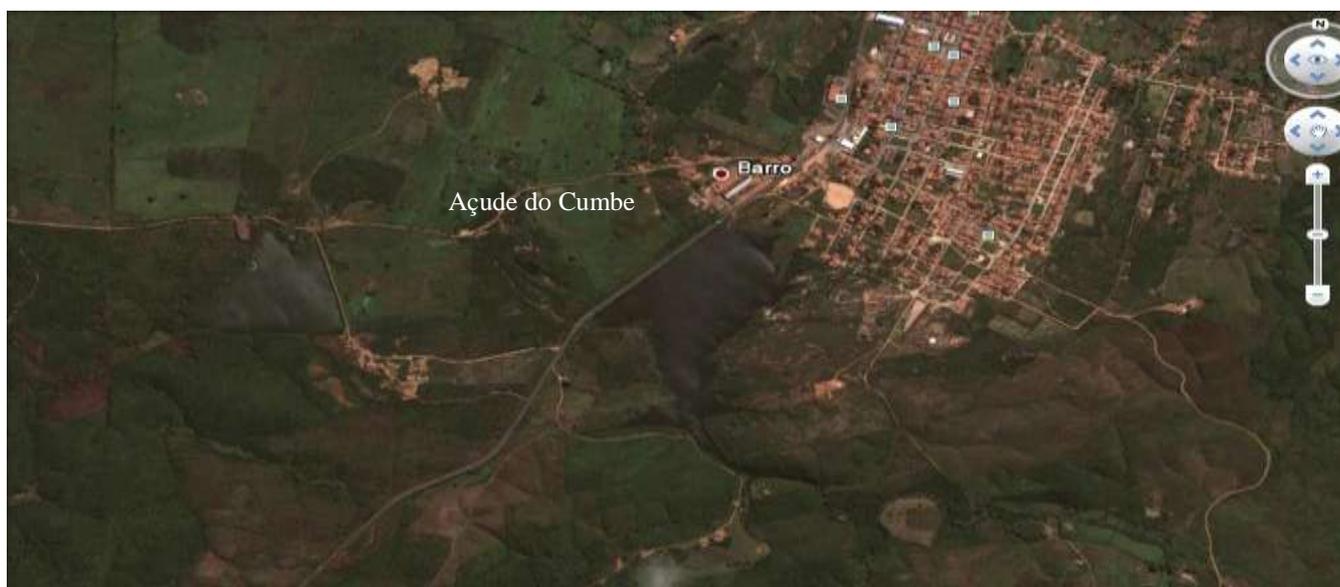
A presente pesquisa foi realizada no município de Barro- CE, mais precisamente no açude do Cumbe (Figura 1) as margens da BR-116, tendo como finalidade a realização de análises físico-químicas e bacteriológica.

Figura: Imagem do Açude do Cumbe
Fonte : Acervo pessoal

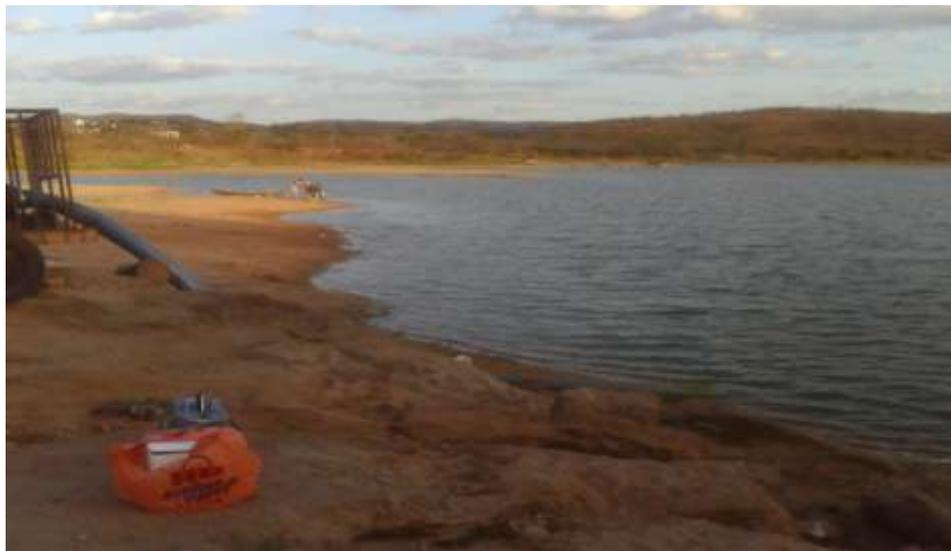
Figura 2: Localização do Ponto amostral P1.
Fonte: Arquivo pessoal

O ponto 01 está situado logo nas margens do açude, observou-se grandes quantidades de resíduos dispostos a sua margem, garrafas pets, caixa de sabão em pó e outros.

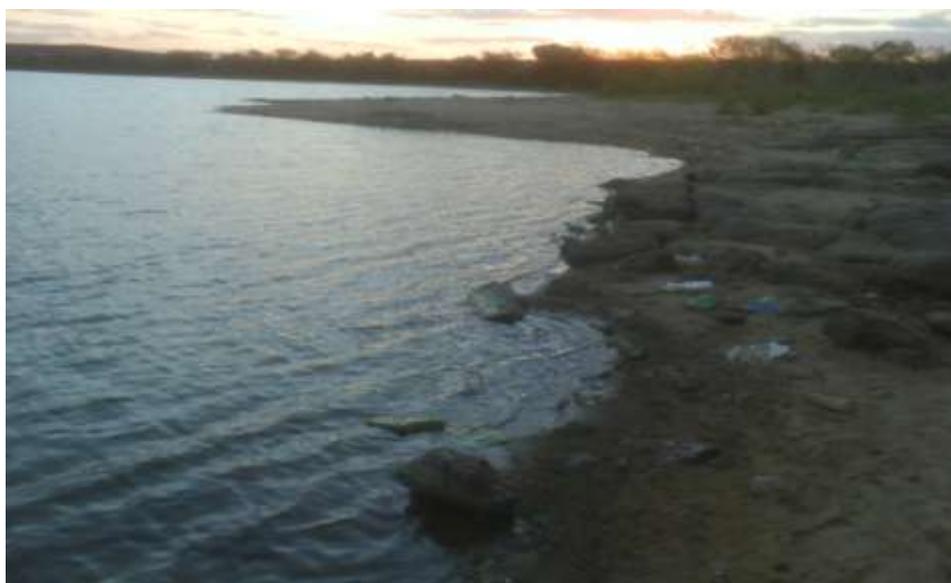
Figura 3: Localização do Ponto amostral P2.
Fonte: Arquivo pessoal

O ponto 02 localiza-se a 45m do 01 é onde os animais fazem a sua dessedentação, e juntamente depositam seu esterco, contribuindo para poluição do açude.

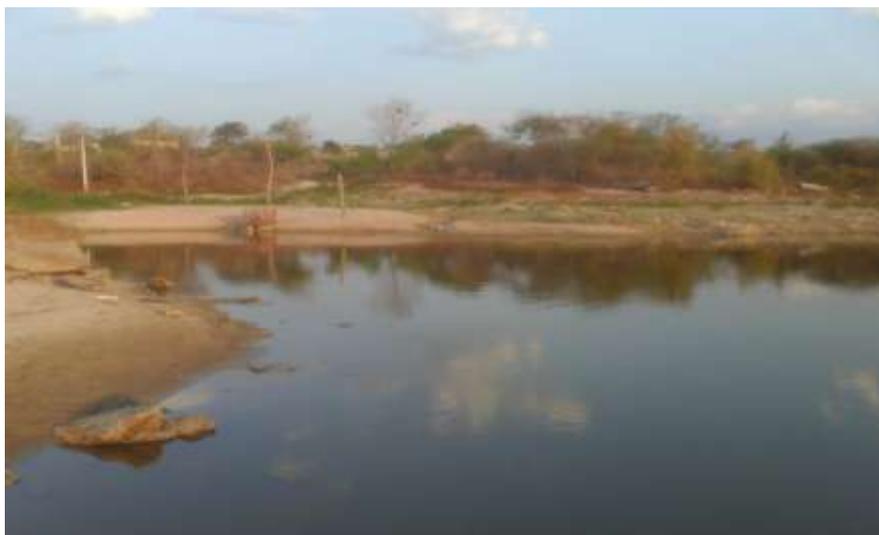
O ponto 03 fica localizado a jusante do açude, local onde os pescadores lançam suas redes devidas ser mais calmo, por serem distantes, os banhistas prefere o ponto 01 e o 02.

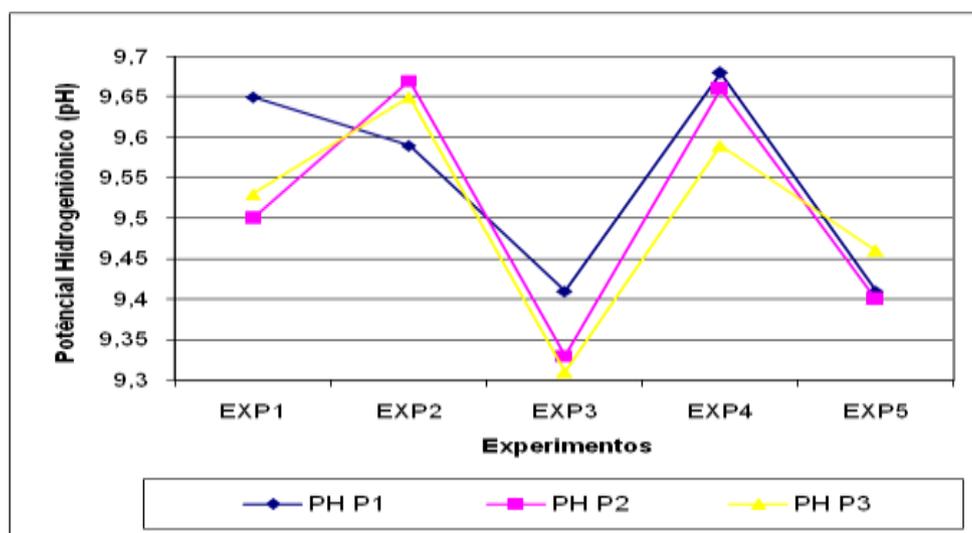
De acordo com os resultados obtidos para os valores de pH (Figura 5) variou entre 9,3 no ponto p2 localizado a 45m das margens do açude e 9,7 no ponto p1, localizado nas margens do açude do Cumbe, segundo a resolução CONAMA 357/2005 o valor Maximo aceitável

de pH para corpos aquáticos de classe 2 , no qual se enquadra o açude do Cumbe, é 9,5 sendo, assim os resultados em relação ao pH do açude não está em acordo com a portaria vigente.

Ressalta - se também que elevados valores de pH podem causar incrustações nas águas de abastecimentos, e afetar a vida aquática, inclusive os peixes e os microrganismos responsáveis pelo tratamento biológico de esgotos (VON SPERLING), 1996.

Figura 5: Valores de pH nos pontos amostrais.

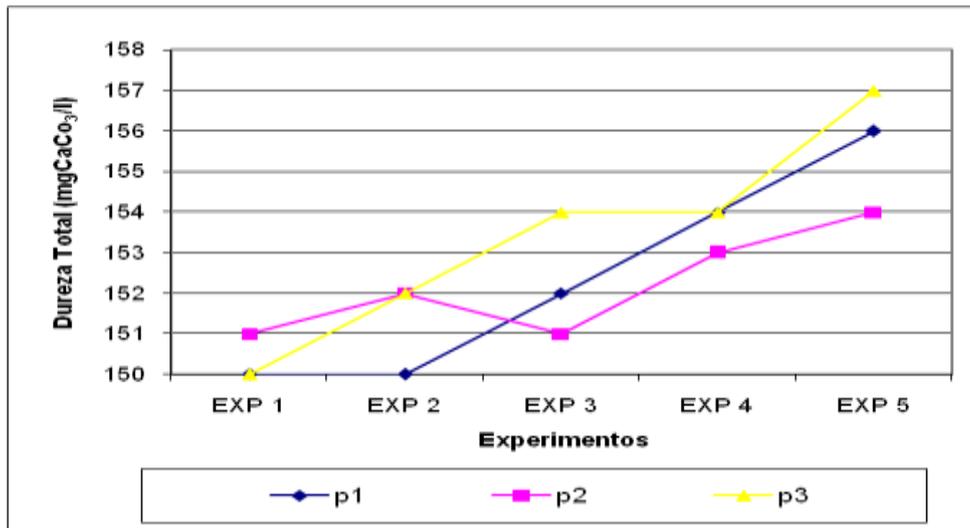
Em relação a dureza (Figura 6) não há evidências que a mesma cause problemas sanitários, segundo (Von Sperling, 1996) alguns estudos realizados em áreas com elevadas dureza indica uma menor incidência de doenças cardíacas.

O gráfico abaixo permite nos mostrar que o corpo aquático apresenta uma dureza elevada com valores entre

150 mg/l CaCo₃ a 157 mg/l CaCo₃ , nos pontos P1 e P3, respectivamente. Portanto de acordo com a resolução CONAMA 357/2005 as águas com estes valores são consideradas como água dura, devido apresentar- se a Dureza entre 150 e 300mg/l CaCo₃, desta forma o açude se torna impróprio para a limpeza das roupas e utensílios.

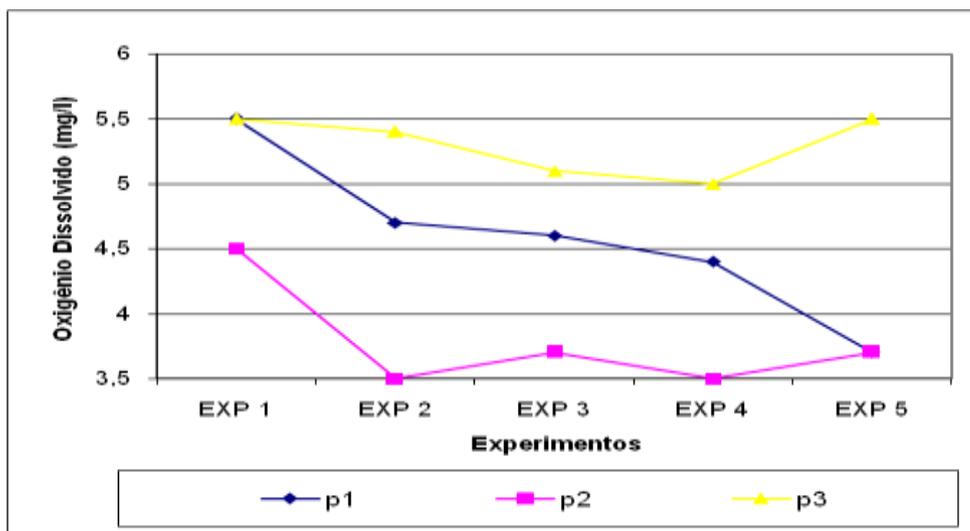
A Figura 7 mostra as concentrações de Oxigênio dissolvido com variações entre 3,5mg/L(Ponto 1) a 5,5

mg/L(Ponto 3), de acordo com os resultados obtidos os locais onde há maior concentração de resíduos estão localizadas as margens do açude (Ponto 1), onde houve uma baixa na concentração do parâmetro em questão, segundo a Resolução CONAMA 357/2000 os valor mínimo exigido é 5mg/ L, sendo assim apenas no ponto 3 o oxigênio manteve-se dentro dos padrões.

Figura 7: Gráfico representado as concentrações de Oxigênio Dissolvido (O.D).

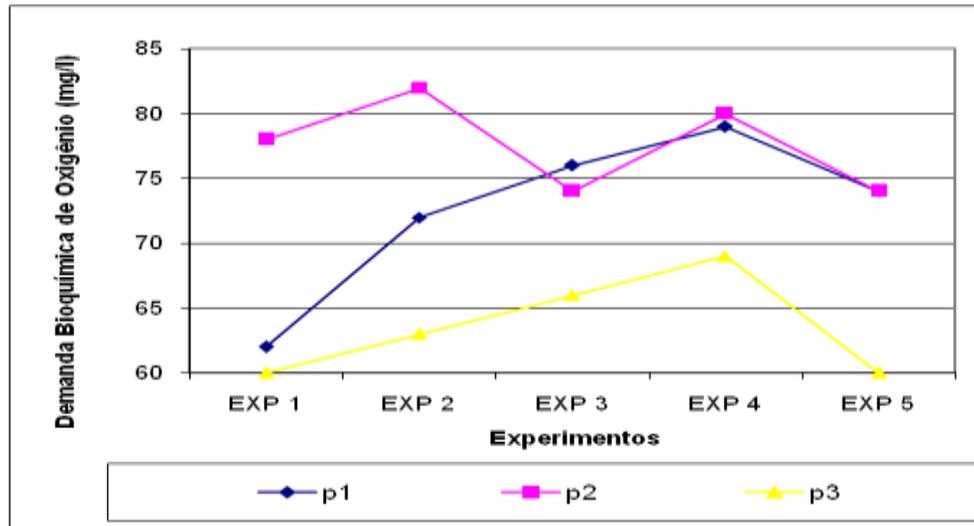
observando a Figura 8 tem-se que: no Ponto 2 constatou-se maior concentração de DBO que foi de 82mgO₂/l e no experimento cinco o menor valor, equivalente a 60mgO₂/l foi no ponto 3.

Vale ressaltar que todos os pontos e todos os experimentos estão em desacordo com a resolução CONAMA 357/2005, que estabelece para corpos aquáticos de classe 2 o valor Máximo de 5mg/l.

Figura 8. Valores das concentrações de DBO.

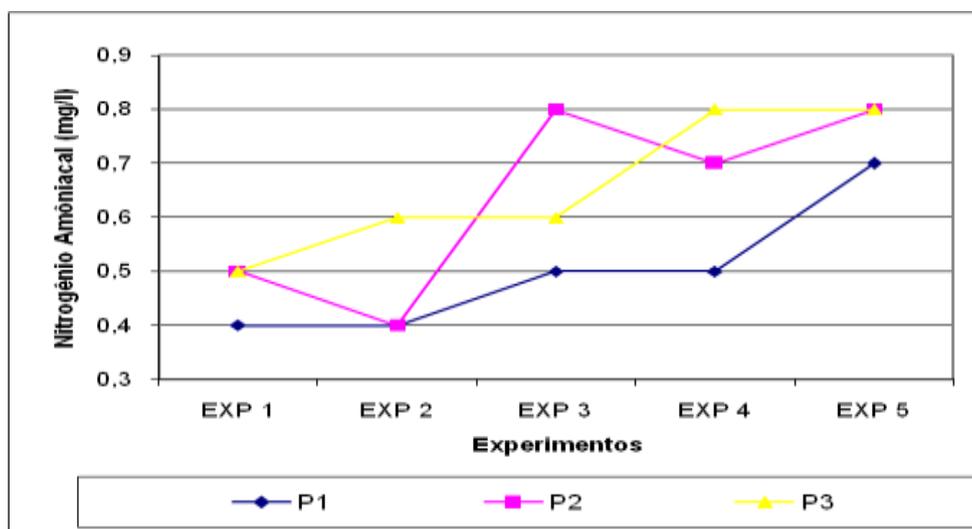
A amônia em determinadas concentrações podem ser tóxica e até causar a mortandade dos peixes, além de ser possível indicador de despejos de esgotos domésticos e industriais, como pode ser indicado na Figura 9 os valores relativos aos pontos amostrais estudados demonstram a existência de poluição.

Pode-se observar um aumento significativo nos teores de amônia, variando de 0,4 mg/l (P1) a 0,8 mg/l (P3), a presença de amônia nesses pontos podem indicar

que a poluição do corpo aquático seja recente, por ser a amônia uma forma de nitrogênio inicial no processo de nitrificação.

Segundo a resolução CONAMA 357/2005, a presença de amônia livre em corpos aquáticos de classe 2, não pode ultrapassar 0,02mg/l podemos afirmar que nenhum dos pontos se enquadram na resolução.

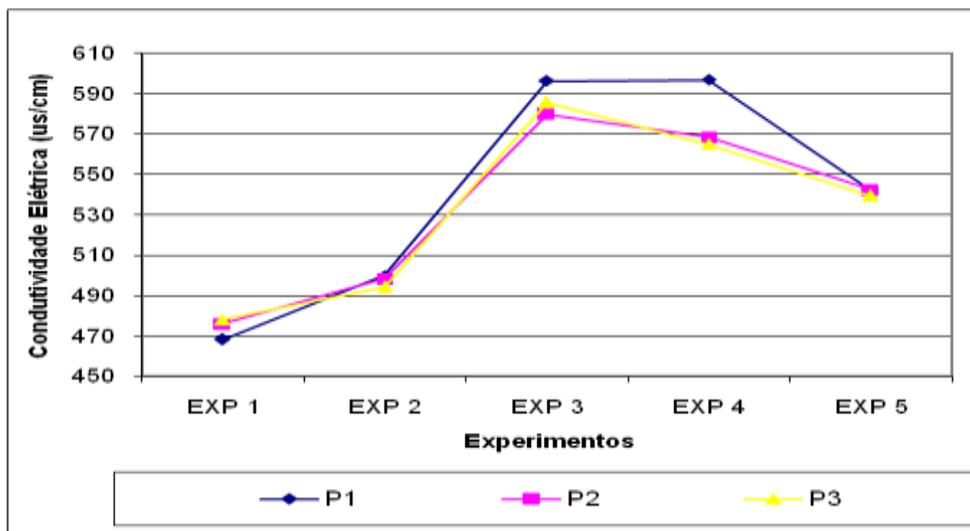
A condutividade elétrica é a capacidade que a água tem de conduzir corrente elétrica, ou seja a quantidade de sais dissolvidos na água, de acordo com os resultados obtidos pode ser observada variação de 468,4 ucs/cm a 596,94 ucs/cm (P1), 476,1 ucs a 579,8 ucs/cm (P2) e 478,3 ucs/cm e 585,7 ucs/cm (P3).

O aumento dos níveis de condutividade elétrica podem estar relacionados ao aumento no número de

habitantes do município devido ao número de hóspedes nas pousadas da cidade de Barro-CE em consequência das obras na BR116. Na última coleta houve uma queda nos seus níveis, devido à chuva que dissolveu grande quantidade de sais presentes no açude, consequentemente diminuindo sua condutividade elétrica.

Figura 10: Valores de CE nos Pontos estudados.

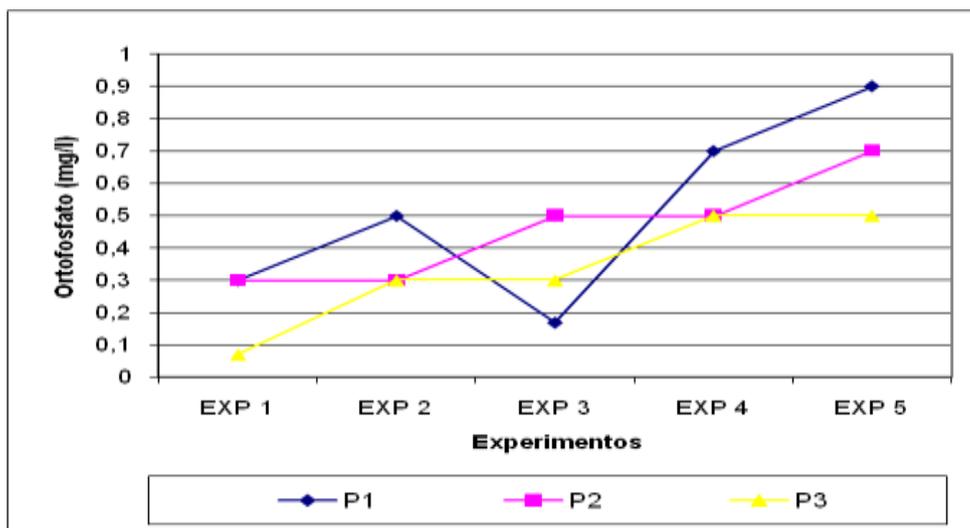
O Ortofosfato é uma fração do fósforo e está enquadrado juntamente com a categoria de fósforo total, seus limites não são estabelecidos em nenhuma portaria, mais como para o fósforo a resolução estabelece apenas

0,02mg/L, fica evidente que o teor de ortofosfato no açude é mais elevado por conta dos poluentes dispersados no açude.

Figura 11: Valores das concentrações de Ortofosfato nas amostras estudadas.

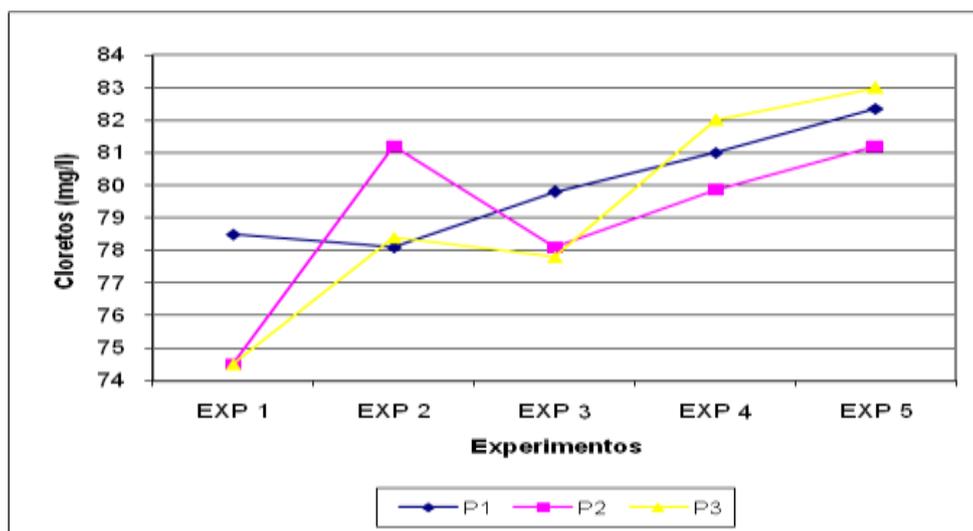
De acordo com a concentração de cloretos demonstrados na Figura 12, o P3 apresentou a maior concentração em relação aos cloretos, com valores que variaram entre 74,5mg/L a 83,0mg/L, já P1 e P2 apresentaram respectivamente 79,1 mg/L a 82,36 mg/L e 74,5 mg/L a 81,2 mg/L, Concentrações de cloreto presente em corpos aquáticos pode ter sua origem de

ações antropicas, como esgotos domésticos, industriais e da água utilizada na irrigação.

As amostras analisadas demonstraram que concentrações de Cloretos dentro dos padrões estabelecidos pela Resolução nº 357/2005 do CONAMA que estabelece até 250 mg/l.
